RAPPORT D'ENQUÊTE

**Accident ayant causé la mort d'un travailleur de
l'entreprise 9182-7683 Québec inc. à environ
28 milles marins au sud de Natashquan,
le 13 juillet 2019**

**Direction régionale
de la Côte-Nord**

Date du rapport : 20 janvier 2020

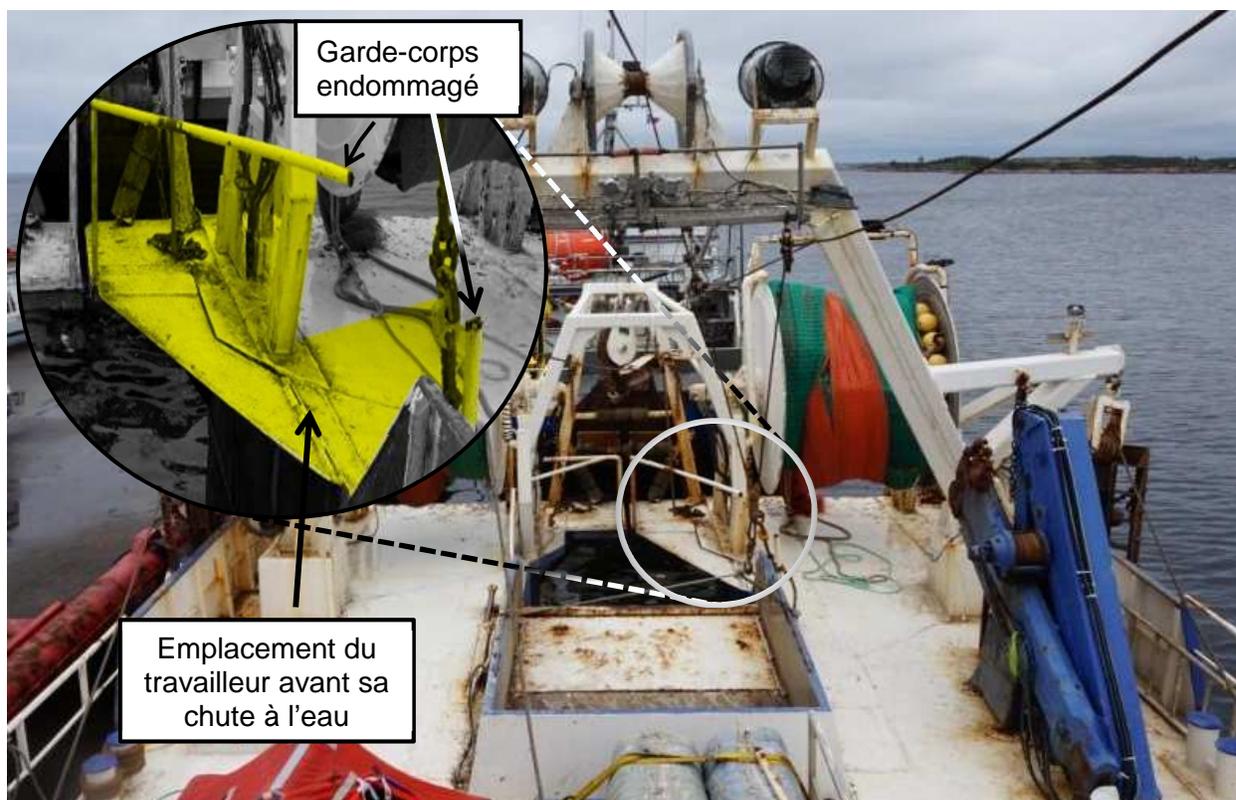
Photo 1 - Lieu de l'accident

Le 13 juillet 2019, vers 10 h 30, pendant les opérations de pêche, un travailleur se fait frapper à la tête par une section du garde-corps qui se rompt sous l'effet de la tension d'un cordage relié au treuil principal.

Une première décision émise dans le rapport RAP1272466 du 18 juillet 2019 interdit à l'employeur tout travail autour de la chute arrière du bateau *Meridian 66*, étant donné l'absence de garde-corps conforme.

La première décision est levée dans le rapport RAP1272913 du 22 juillet 2019. Des garde-corps conformes sont installés autour de la chute arrière du *Meridian 66*.

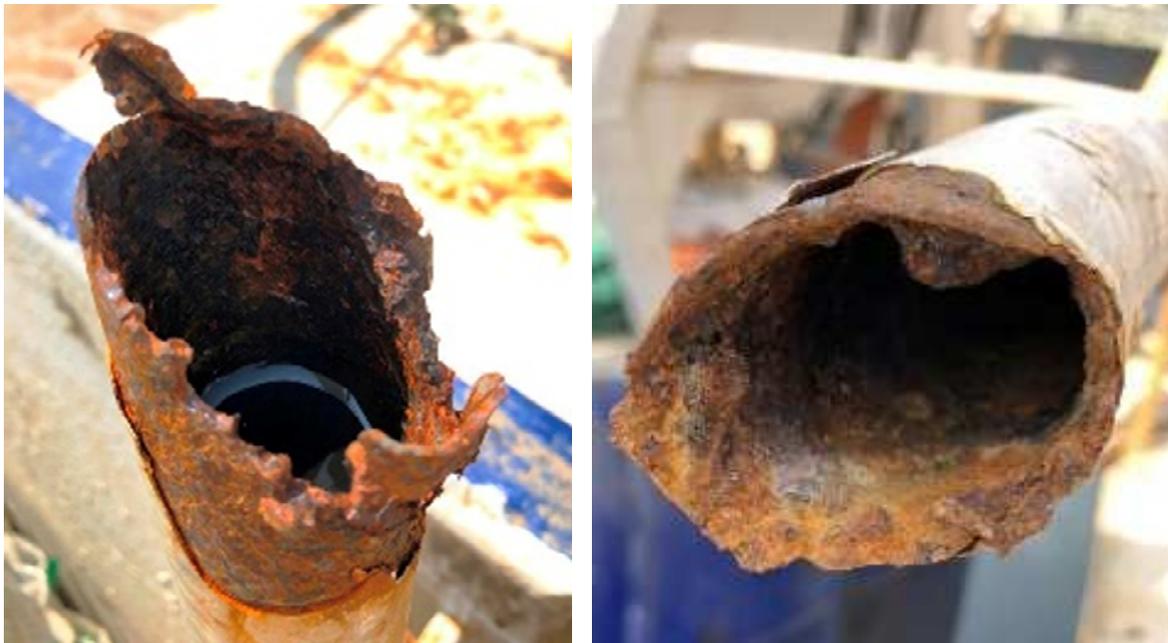
Photo 3 - Surfaces du garde-corps au point de rupture

- Sa hauteur est 810 mm.
- Il est constitué d'un tuyau en acier de 42,2 mm de diamètre.
- L'épaisseur de l'acier est environ 4 mm.
- Il est soudé au pont du bateau.
- Une couche de peinture d'une épaisseur d'environ 0,75 mm recouvre la majeure partie de sa surface.
- Il n'est pas muni d'une lisse intermédiaire.
- Il y a 2700 mm entre les deux montants.
- Il y a des marques de rouille évidentes sur sa surface extérieure. Il y a aussi de la rouille à l'intérieur.

L'application régulière de cette tension sur le garde-corps et le fait que ce dernier soit affaibli par la rouille, associé au manque d'entretien ont causé la déformation et la rupture d'une section d'environ 600 mm de long.

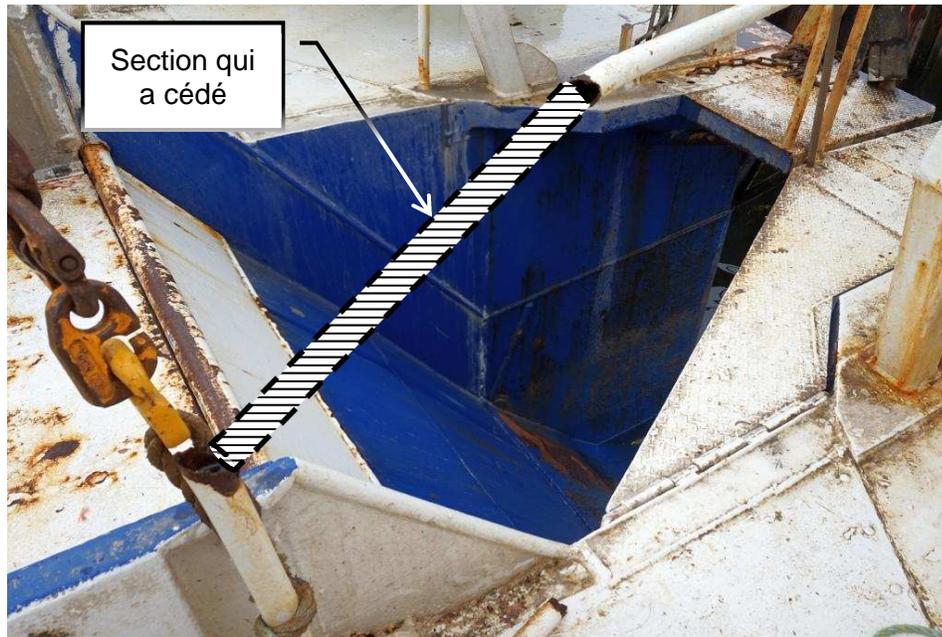
Photo 4 - Section de garde-corps qui a cédé

- La longueur de la lisse endommagée est d'environ 600 mm. La rupture débute près de la jonction du poteau côté avant et de la lisse supérieure.

Le câble du treuil est ancré à la lisse supérieure du garde-corps après chaque remontée des chaluts afin d'éviter qu'il ne ballote et heurte quelqu'un. Cette façon de faire a été proposée par l'équipage de monsieur [B], il y a environ trois ans, et acceptée par ce dernier. Le câble était initialement accroché à la structure des enrouleurs des chaluts. Le changement d'endroit a été fait sans évaluer la résistance requise pour supporter la tension du treuil *Pullmaster*. Lors de la manipulation du treuil, une attention particulière doit être apportée pour ne pas exercer une tension qui pourrait endommager les équipements. Comme il n'y a pas d'indicateur de tension, celle-ci est appliquée approximativement sur le garde-corps. C'est donc dire qu'il n'y avait pas réellement de contrôle et que la tension maximale pouvait atteindre 111 205 N dans la corde enroulée autour du garde-corps. En fait, il ne fallait qu'environ 22 727 N pour atteindre la résistance

ultime de la lisse du garde-corps, soit 20 % de la capacité du treuil (voir les calculs dans l'Annexe D).

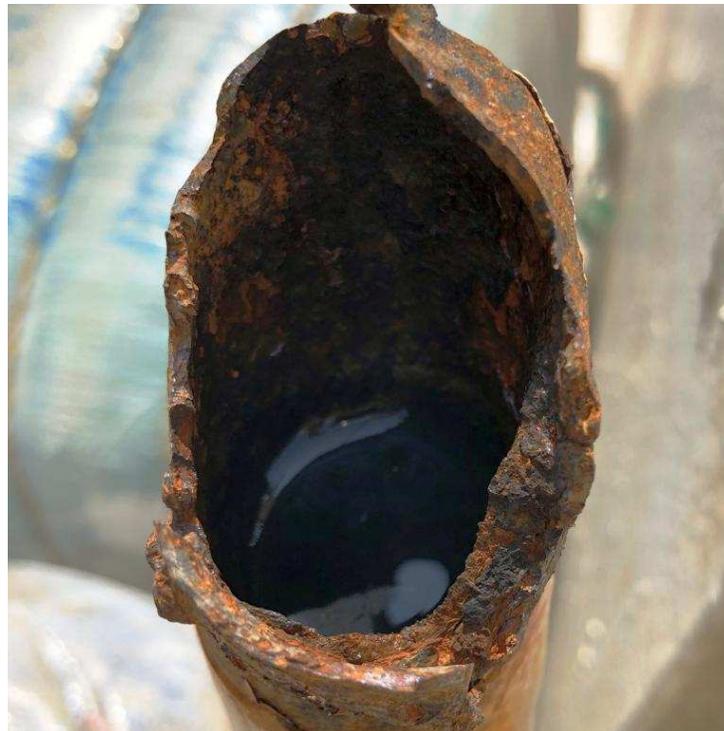
Photo 5 - Joint de rupture du garde-corps

- Les joints de rupture présentent des traces de rouilles avancées.

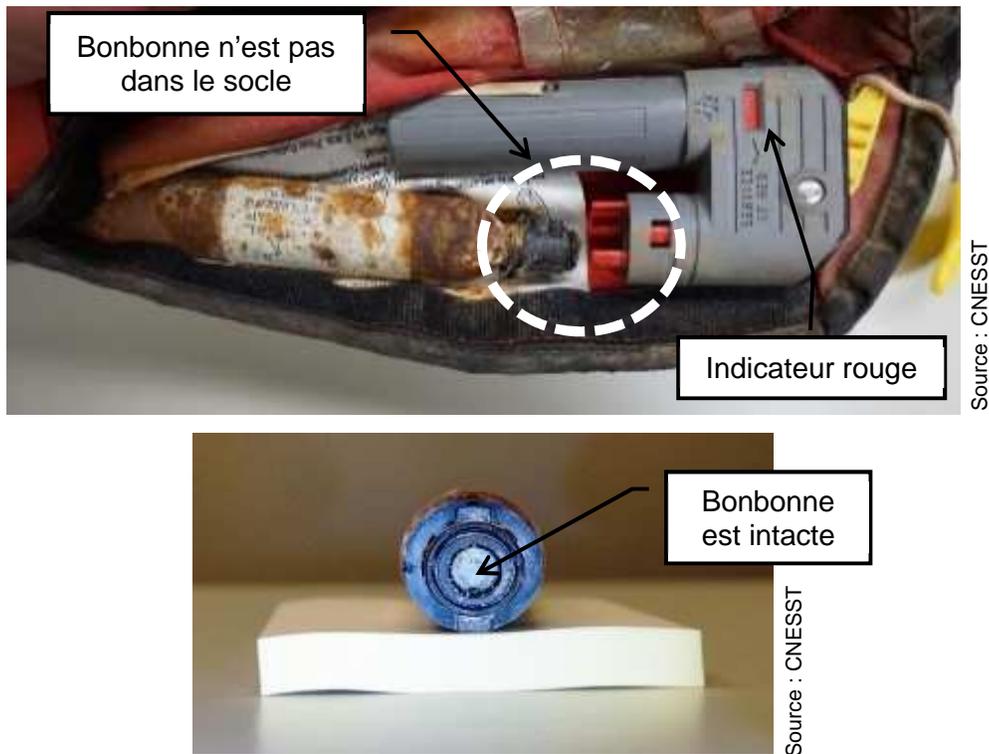
Photo 9 - Système de gonflement du VFI de monsieur [C]

Trois des cinq VFI ne sont pas en état de fonctionnement, dont celui de monsieur [C]. Dans son cas, la bonbonne de gaz n'est pas reliée à son mécanisme d'activation de gonflement.

Au moment de sa chute à l'eau, monsieur [C] porte un VFI *Mustang Survival*, modèle MD2053, date de fabrication : juin 2012. Celui-ci ne s'est pas gonflé après sa chute à l'eau.

Une deuxième décision émise dans le rapport RAP1272466 du 18 juillet 2019 interdit l'utilisation de trois vêtements de flottaison *Mustang Survival*, modèle MD2053, qui sont dans le bateau *Meridian 66* étant donné que ces équipements n'ont pas été inspectés et entretenus selon les spécifications du fabricant.

La deuxième décision devient permanente dans le rapport RAP1272913 du 22 juillet 2019. Les vêtements de sauvetage ne seront plus utilisés. Des vêtements de flottaison *Mustang Survival*, modèle MD3157, conformes à la norme CAN/CGSB-65.7-2007 *Gilets de sauvetage* sont maintenant utilisés.

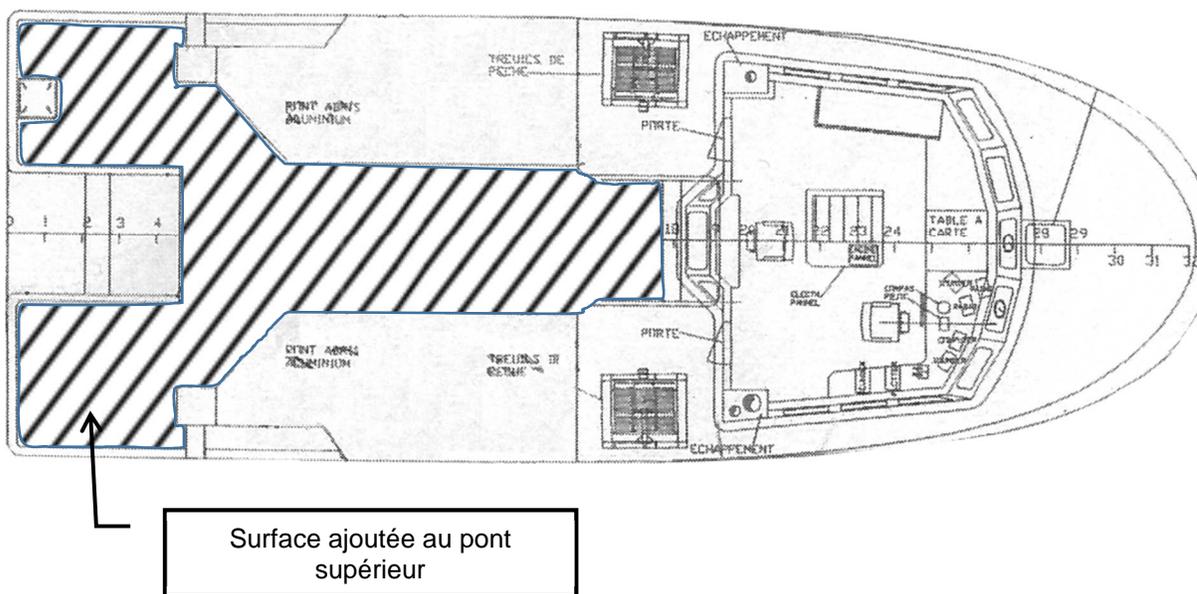
Figure 4 - Ajout au pont supérieur

Entre 2013 et 2015, monsieur [B] effectue des modifications sur le bateau. Il couvre entièrement le pont supérieur tel qu'illustré à la figure suivante. Il ajoute une certaine protection autour de la rampe de hissage et déplace les enrouleurs de chaluts.

À l'origine, le pont supérieur du bateau n'est pas entièrement fermé (voir Figure 4). Entre 2013 et 2015, monsieur [B] effectue des modifications sur le bateau pour des raisons de sécurité et de productivité. Il couvre entièrement le pont supérieur et y déplace les enrouleurs de chaluts. Il ajoute une certaine protection contre les chutes autour de la rampe de hissage. Or, cette protection n'est pas complète et conforme aux recommandations du guide d'information *Santé et sécurité à bord des bateaux de pêche*, c'est-à-dire une hauteur entre 900 et 1200 mm et comprendre une lisse intermédiaire. À bâbord de la rampe de hissage, avec une hauteur de 810 mm, le garde-corps n'a pas la hauteur minimale requise de 900 mm. De plus, il n'y a pas de lisse intermédiaire, produisant ainsi une ouverture de 810 mm sur 2700 mm entre le pont et la lisse supérieure du garde-corps.

D'une part, [...] installe des garde-corps non conformes. D'autre part, l'employeur du moment permet à ses travailleurs d'œuvrer près de ceux-ci sans protection contre les chutes. La protection contre les chutes est alors laissée au hasard.

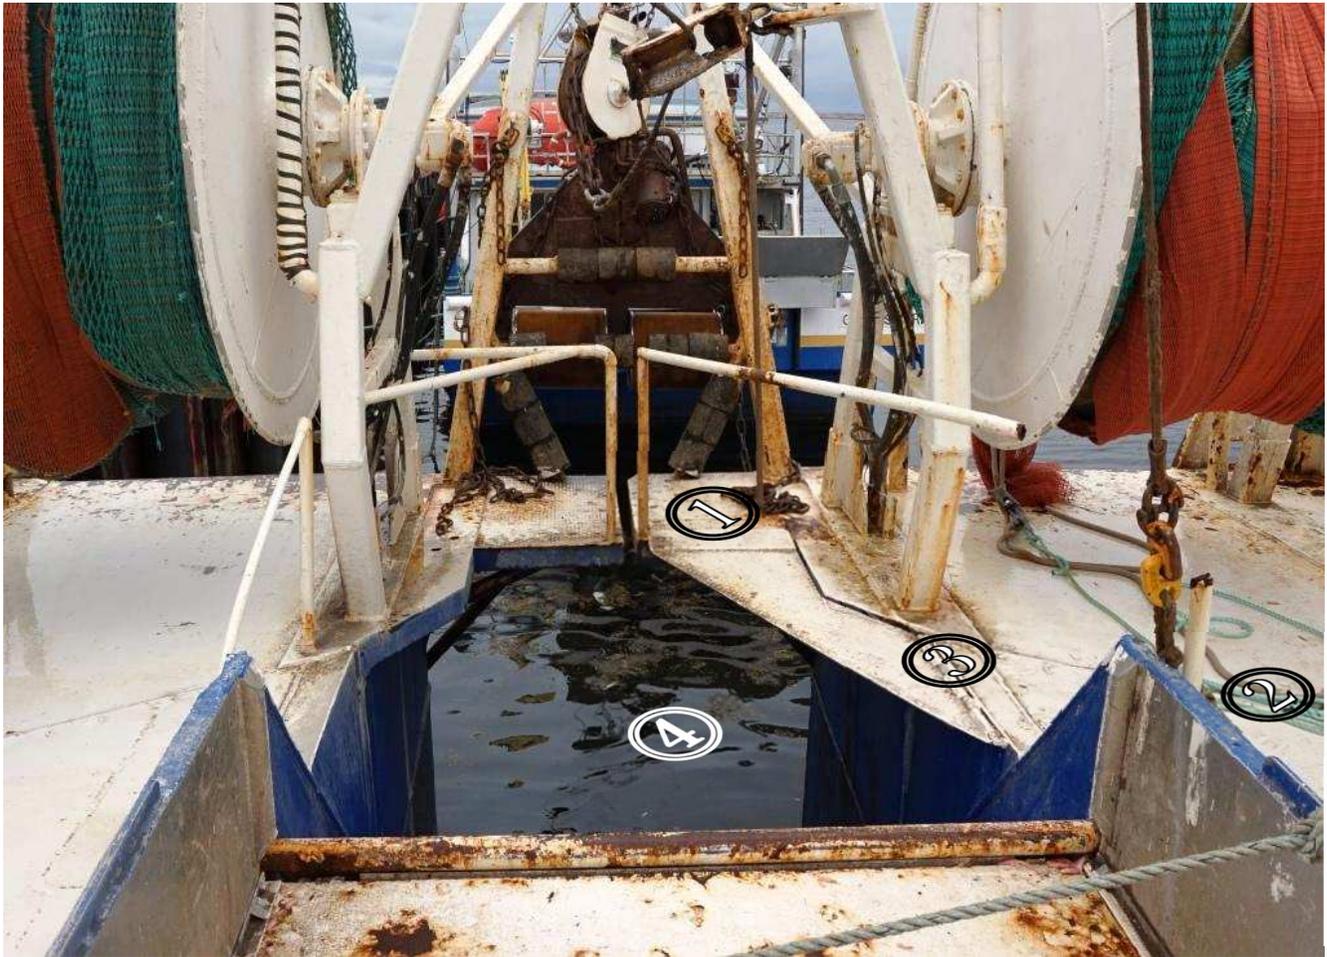
Photo 11 - Rampe de hissage, garde-corps et positions du travailleur

Lorsque monsieur [C] se fait frapper à la tête, il tombe assis, juste à côté du garde-corps, apparemment sans connaissance. Le même hasard fait en sorte que les mouvements du bateau font pencher monsieur [C] vers la rampe de hissage. L'absence de la lisse intermédiaire au garde-corps crée une ouverture assez grande pour permettre au travailleur de passer sous la lisse supérieure du garde-corps et de tomber à l'eau.

- ① Le travailleur est en position de travail.
- ② Le travailleur se déplace vers l'avant du bateau.
- ③ Le travailleur revient sur ses pas, se fait frapper par le garde-corps et tombe assis.
- ④ Le travailleur bascule à l'eau.

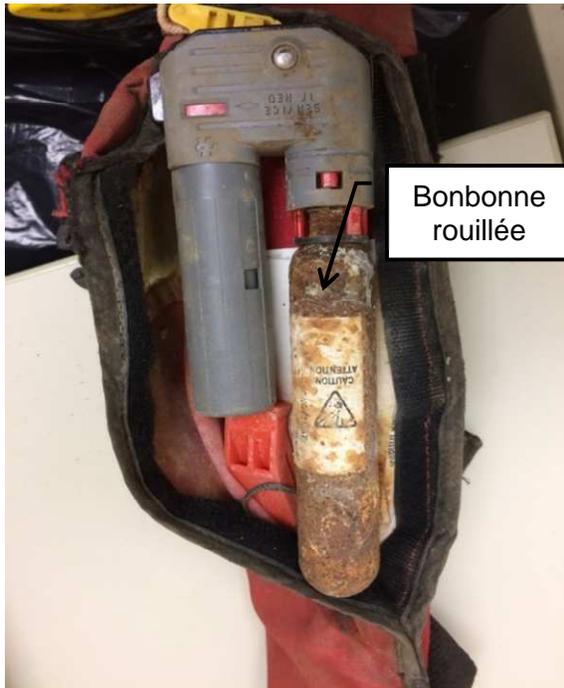
VFI 0354

VFI (0339)	VFI (0354)	VFI (0430)	VFI (0450)	VFI (0498) [C]
Bonbonne	Rouillée	Rouillée	Recouverte de sel	Neuve	Rouillée
	Pas percée au bout	Percée au bout	Pas percée au bout	Pas percée au bout	Pas percée au bout
	En place	En place	En place	En place	Pas en place
Pointeau	Présent	Absent	Présent	Présent	Présent
Capsule de déclenchement	Présente	Présente	Présente	Présente	Fondue
Ressort	Fonctionnel	Fonctionnel	Fonctionnel	Fonctionnel	Fonctionnel
Indicateur Vert : Bon état Rouge : Mauvais état	Rouge	Rouge	Vert	Vert	Rouge

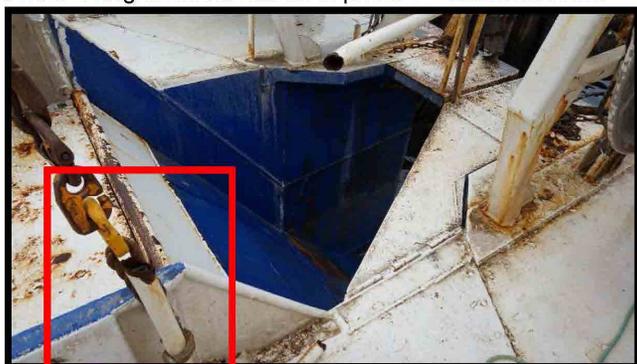
Photo 3 : Photo du garde-corps – après l'accident

Cela étant dit, au moment de l'accident, le profilé de la lisse du garde-corps a une épaisseur qui varie entre 2 à 4 mm, ce qui démontre l'altération avancée du matériel qui a pour effet de dégrader grandement ses propriétés mécaniques. Par conséquent, on peut affirmer que la force nécessaire à l'arrachement est inférieure à 22 727 N. Selon le niveau de corrosion, la force nécessaire à l'arrachement pourrait atteindre une valeur très faible.

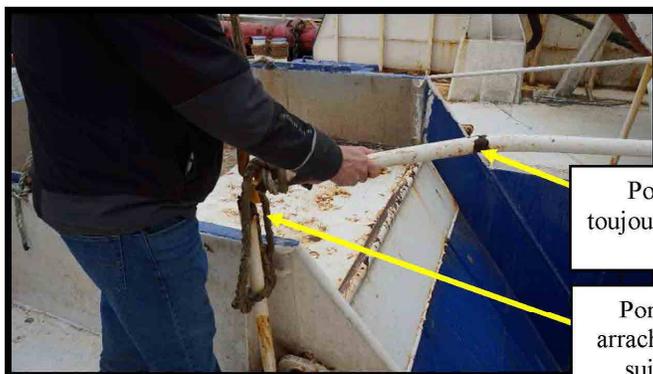
Portion de lisse
toujours reliée – suite à
l'accident

Portion de la lisse
arrachée du montant –
suite à l'accident

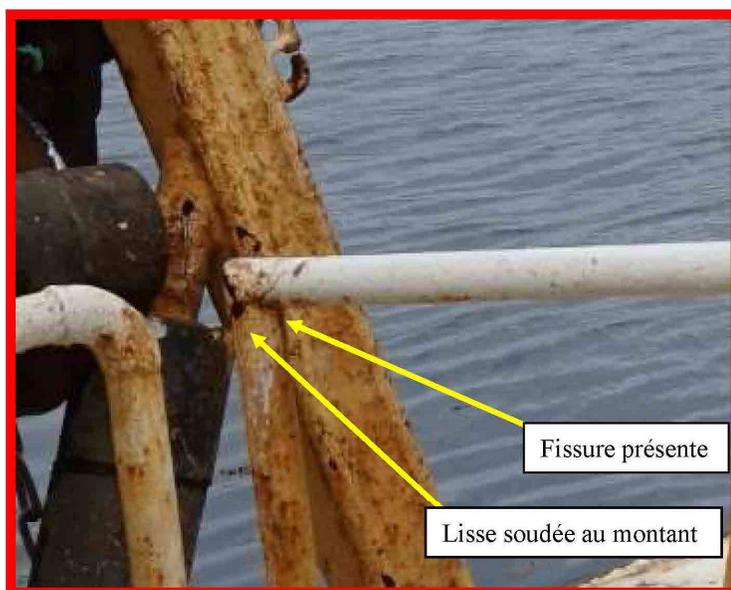
Photo 7 : Agrandissement de la photo 6 – après l'accident

- Une déformation est observée sur la lisse au niveau de l'endroit où la corde est attachée.
- Une fissure est observée sur la lisse vis-à-vis le montant droit du garde-corps (voir photo 7).
