**RAPPORT D'ENQUÊTE**

**Accident ayant causé la mort d'un travailleur de l'entreprise  
Pavage Bolduc inc. au port de Salaberry-de-Valleyfield,  
le 12 septembre 2019**

**Service de la prévention-inspection Montérégie-Ouest  
Direction Centre-Sud**

**Date du rapport : 31 mars 2020**

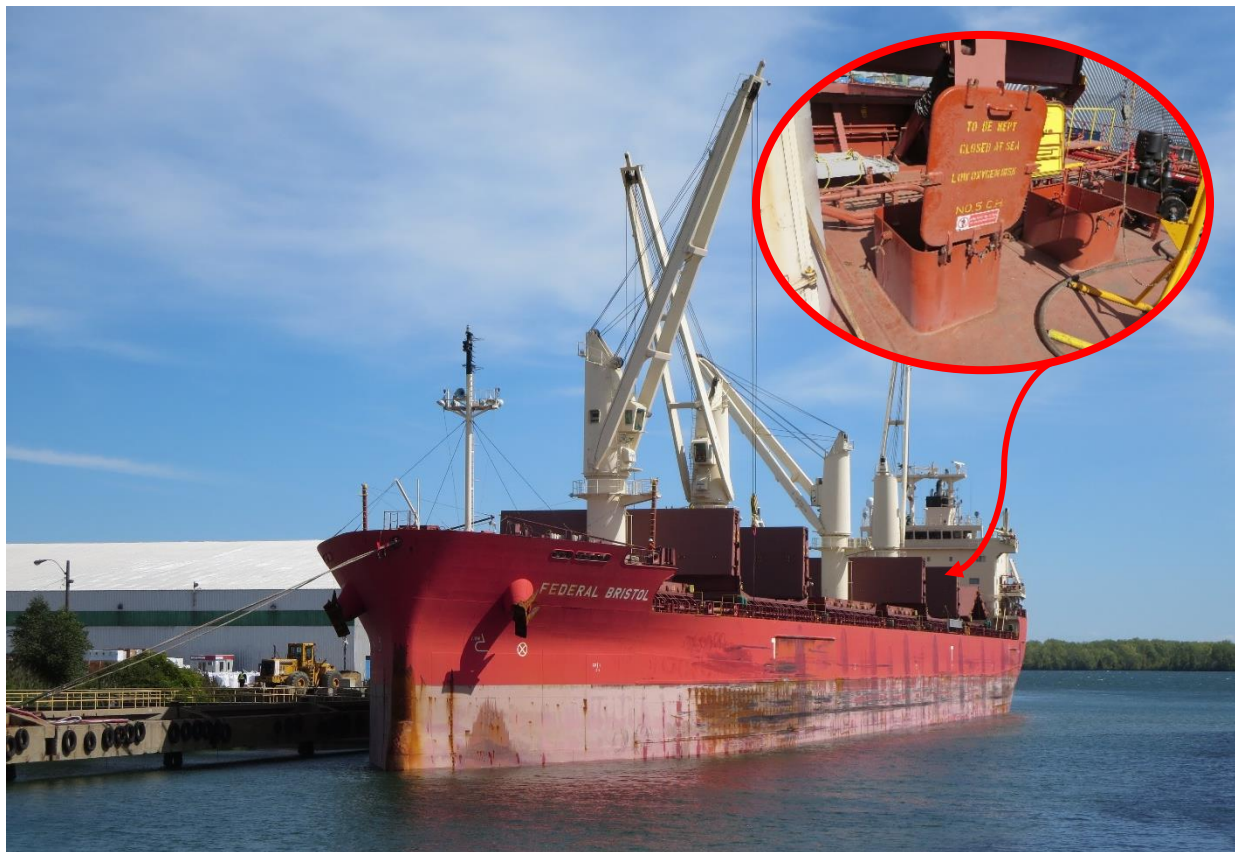
*Figure 1: Lieu de l'accident (source CNESST)*

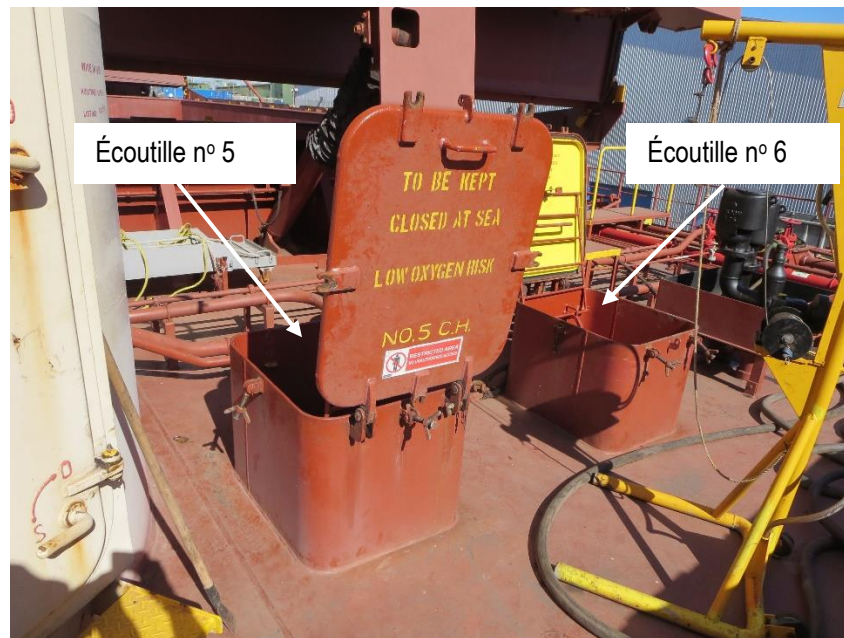
L'accident se produit à l'intérieur de l'écotille d'accès arrière de la cale n° 5. L'écotille est positionnée sur le pont du navire entre la cale n° 5 et la cale n° 6. D'ailleurs, l'écotille d'accès avant de la cale n° 6 est immédiatement positionnée à la droite de l'écotille de l'accès arrière de la cale n° 5.

Figure 4: Écotilles d'accès aux cales n° 5 et n° 6 (source CNESST)

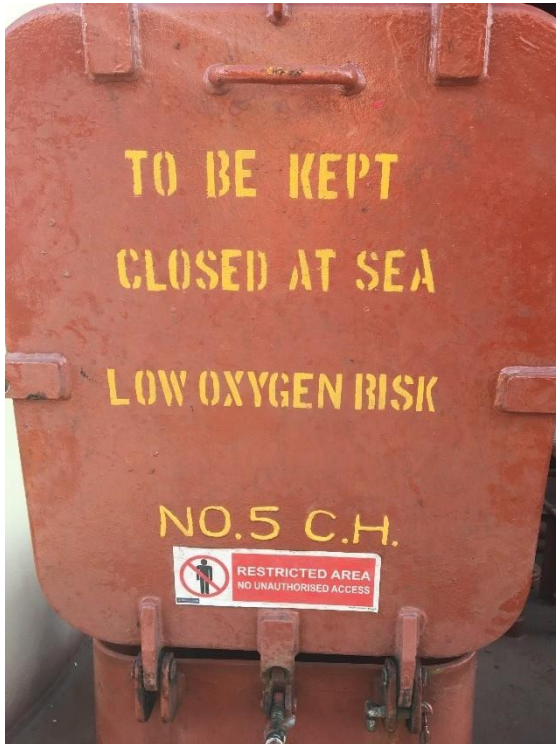
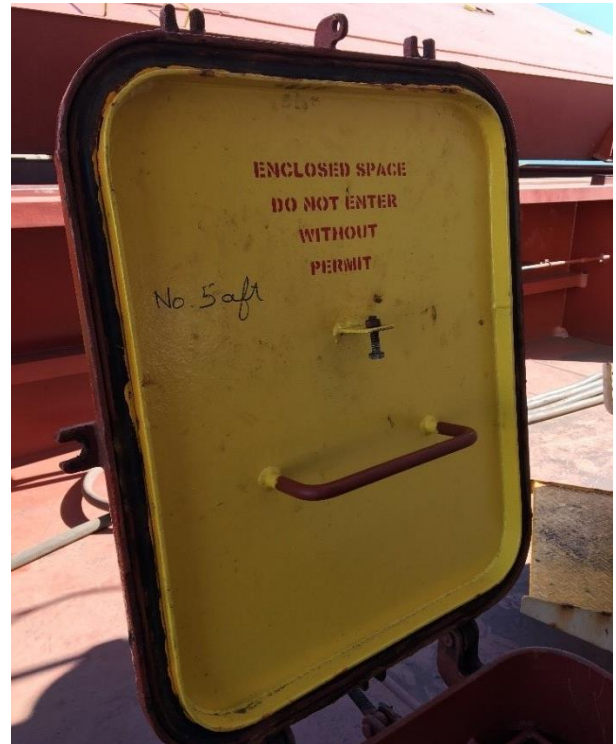
L'écouille de l'accès arrière à la cale n° 5 est notamment munie d'un couvercle étanche qui demeure fermé en tout temps lors de la navigation. Sur ce couvercle, il y est inscrit : « *LOW OXYGEN RISK* » (*risque de faible concentration d'oxygène*). À l'intérieur de ce couvercle, il est inscrit : « *ENCLOSED SPACE, DO NOT ENTER WITHOUT PERMIT* » (*espace clos n'entrez pas sans permis*).

Figure 5: Inscription sur le couvercle de l'écouille n° 5      Figure 6: Inscription sous le couvercle de l'écouille n° 5  
(source CNESST)

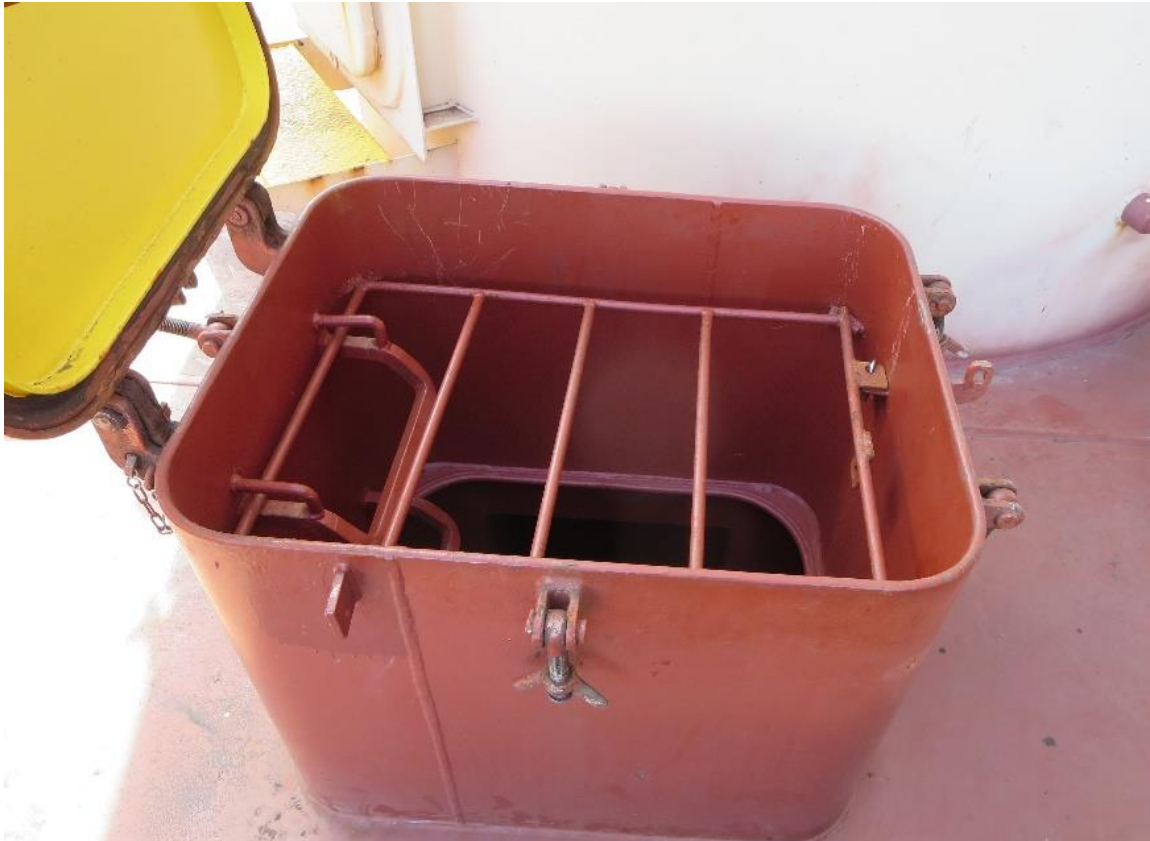
Sous le couvercle, on retrouve un grillage d'acier qui peut être verrouillé pour empêcher l'accès à l'intérieur de l'écouille et pour protéger contre une chute dans celle-ci. Toutefois, le 12 septembre 2019, ce grillage n'est pas verrouillé.

*Figure 7 : Grillage pouvant être verrouillé (source CNESST)*

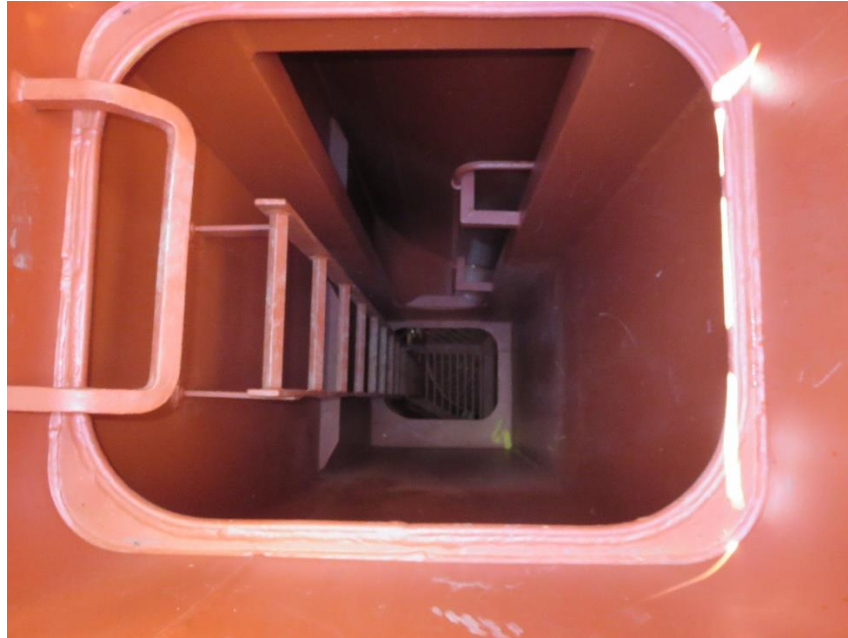
Une fois le couvercle de l'écouille soulevé, l'accès à l'intérieur se fait à l'aide d'une échelle fixe d'une longueur de 5,8 m. À la base de l'échelle fixe, on retrouve une plateforme et le début d'un escalier en colimaçon d'une longueur de 8,3 m. C'est à cet endroit que le travailleur est trouvé inconscient.

Figure 8: Échelle d'accès arrière dans l'écouille n° 5 (source CNESST)

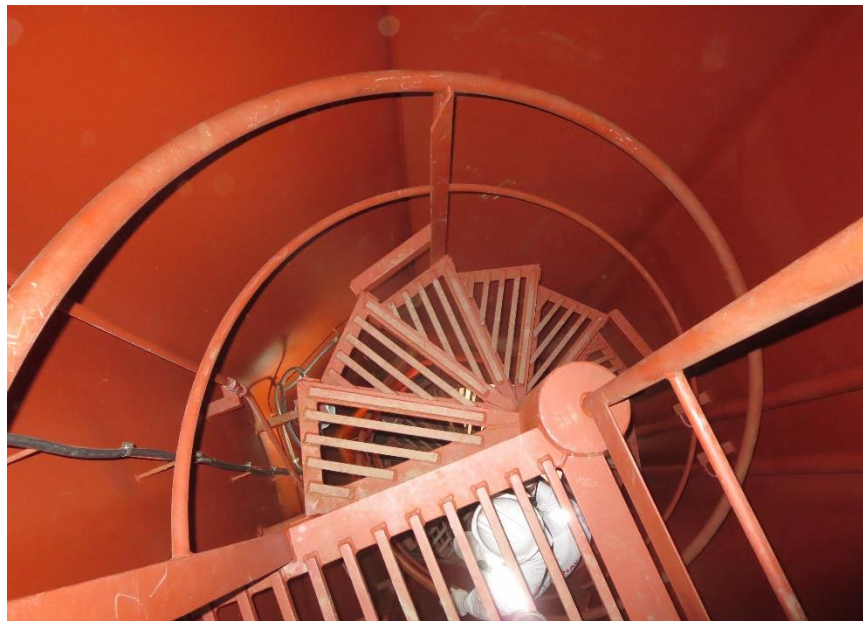
Figure 9: Escalier dans l'écouille de la cale no 5 où le travailleur est trouvé (source CNESST)

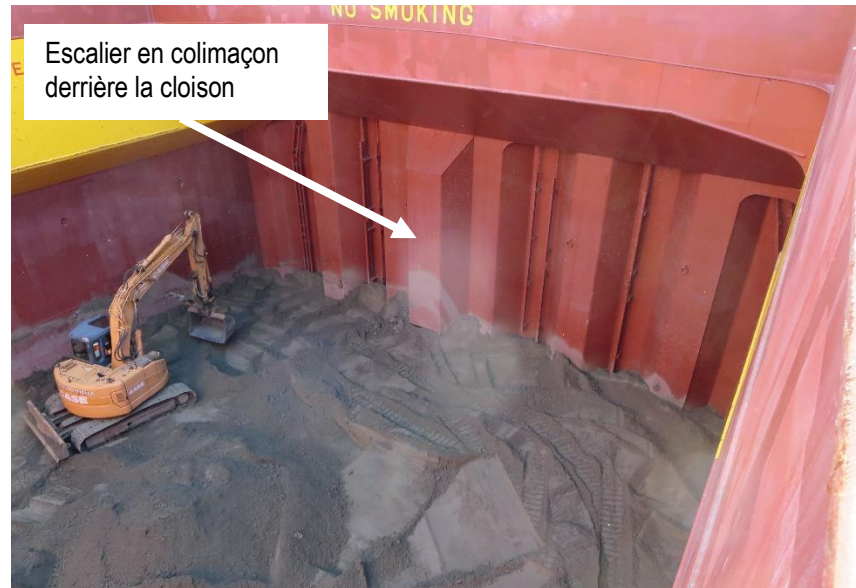
L'échelle et l'escalier sont confinés dans des cloisons métalliques. La base de l'escalier se rend directement au fond de la cale. Toutefois, compte tenu de la présence du produit en vrac, la base de l'escalier est inaccessible.

Figure 10 : Vue de la cale n° 5, l'escalier en colimaçon est derrière la cloison (source CNESST)

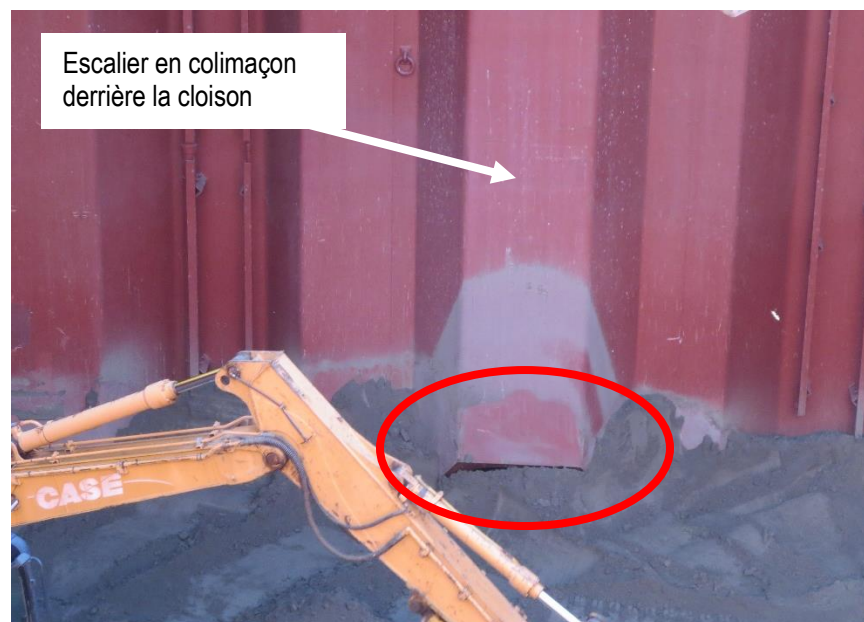
L'accès arrière de la cale n° 5 est sans issue puisque le concentré de zinc couvre complètement la base de l'escalier. Par le fait même, il empêche la circulation d'air à l'intérieur de l'écouille.

Figure 11 : Base de l'escalier en colimaçon se trouvant derrière la cloison, recouverte de concentré de zinc (source CNESST)

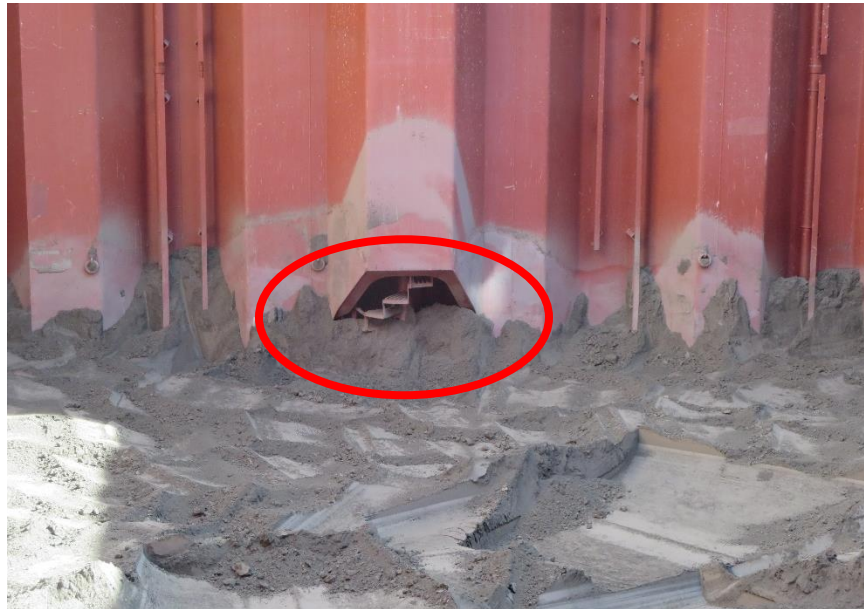
Figure 12: Base de l'escalier en colimaçon partiellement dégagée (source CNESST)

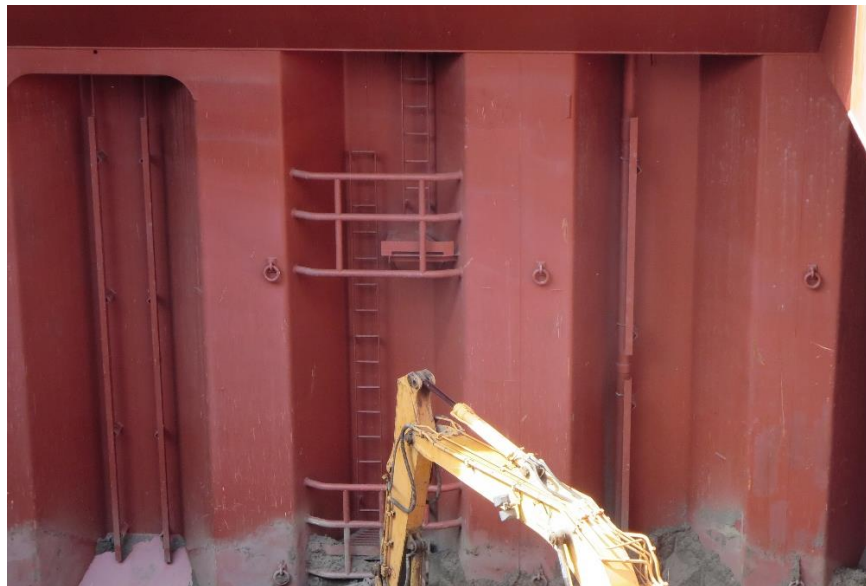
Puisque l'accès arrière de la cale n° 5 est sans issue, le seul accès permettant de descendre dans la cale est l'écoutille positionnée à l'avant de la cale. Cet accès est également muni d'une échelle fixe et il est ventilé naturellement du fait qu'aucune cloison n'est en place.

Figure 13 : Accès par l'avant de la cale n° 5 (source CNESST)

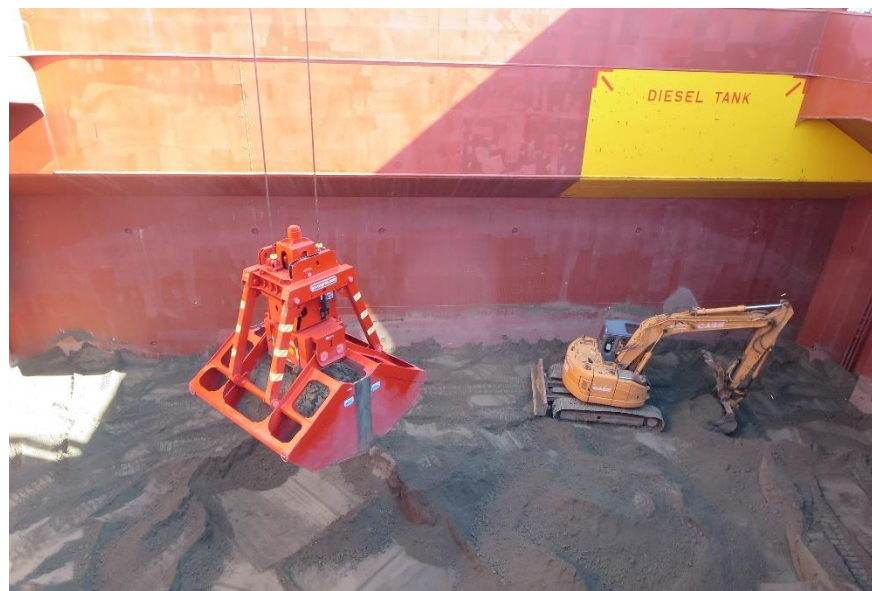
Le produit en question est le concentré de zinc. Celui-ci se compacte lors du voyage et le godet de la grue (clam) n'est pas en mesure de le récupérer sans l'opération de décompactage d'une pelle excavatrice dans la cale du navire. Une pelle excavatrice est alors utilisée pour déplacer le produit en vrac compacté vers le centre de la cale.

Figure 14 : Activités de déchargement dans la cale no 5 (source CNESST)
