RAPPORT D'ENQUÊTE**DÉPERSONNALISÉ**

**Accident ayant causé la mort d'un soudeur
d'ArcelorMittal Exploitation minière Canada S.E.N.C.,
au Mont-Wright à Fermont,
le 22 septembre 2019**

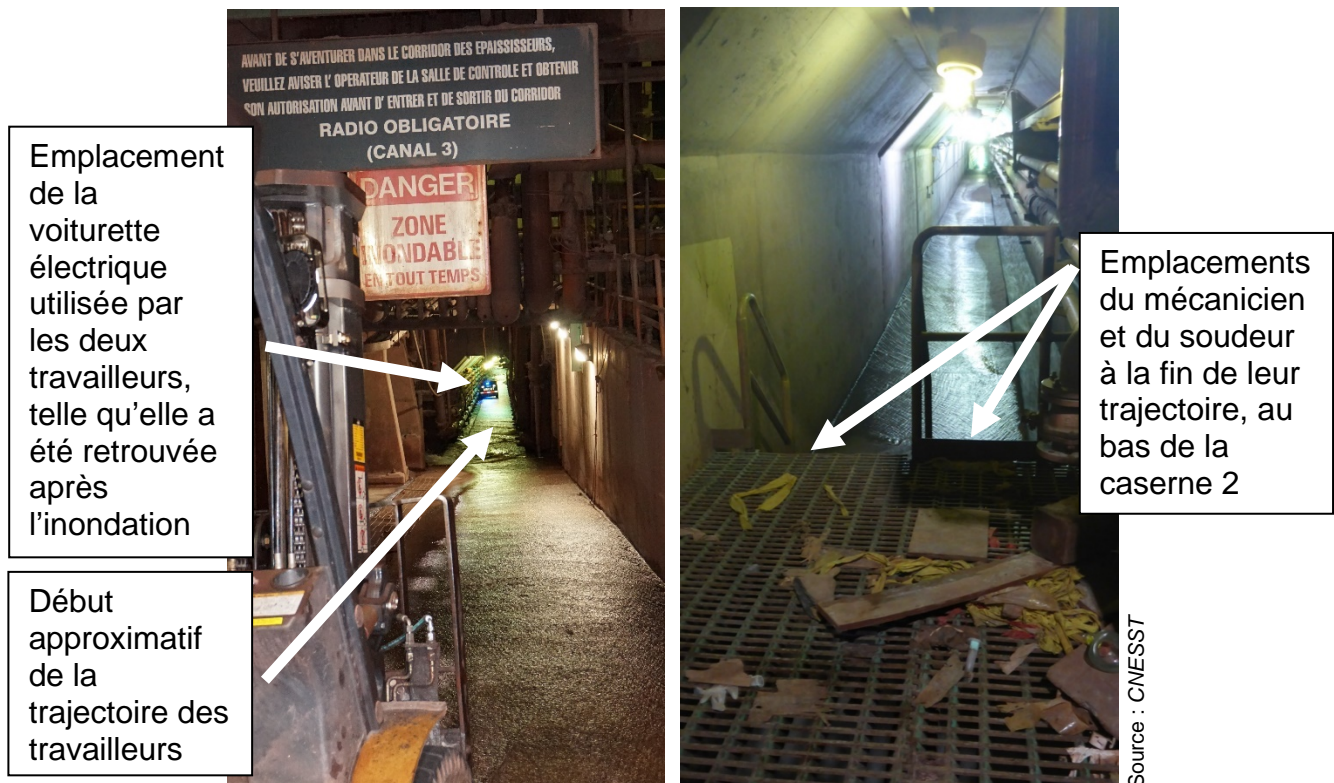
Photos 1 et 2 – Début et fin de la trajectoire des travailleurs dans le tunnel principal au moment de l'inondation

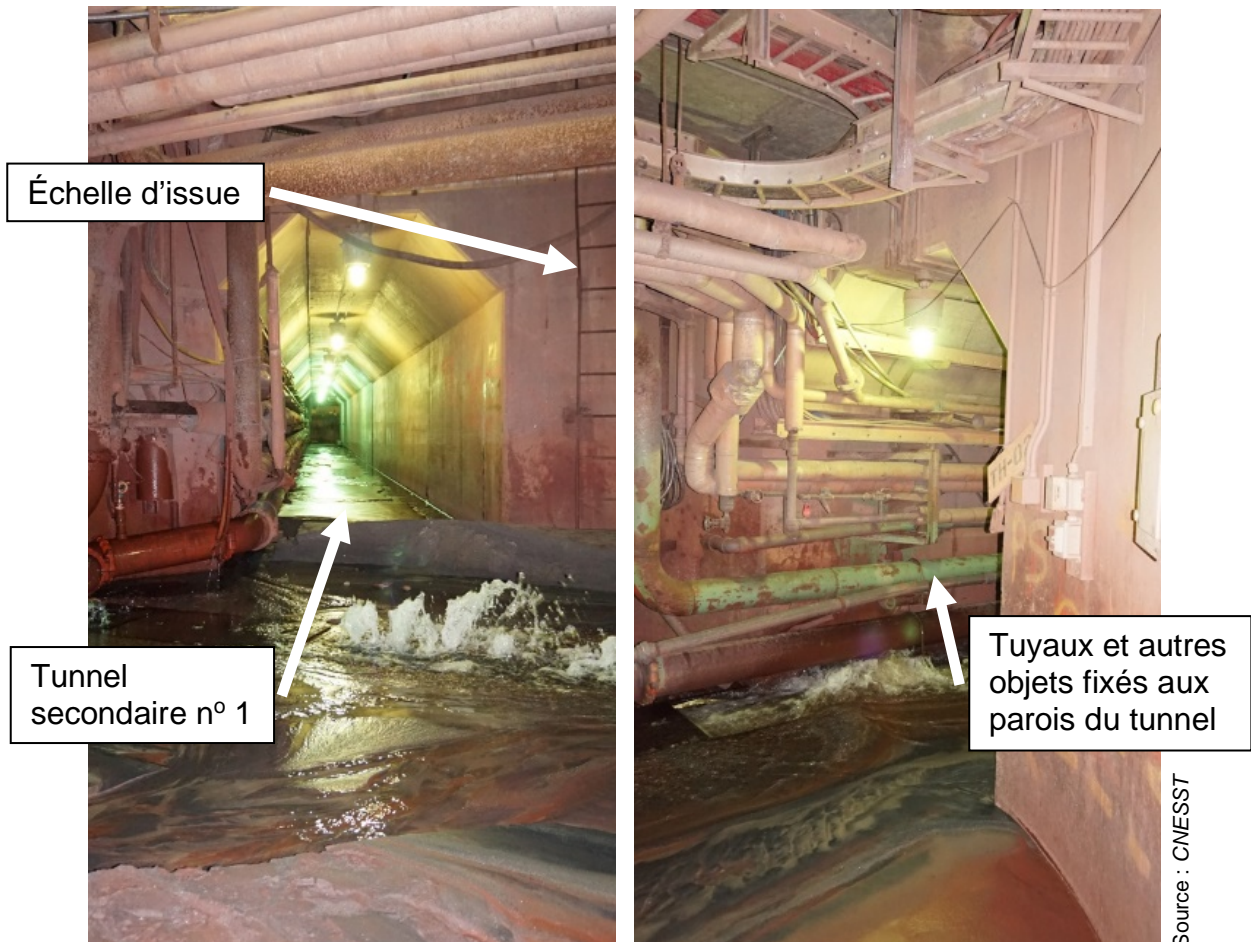
Photos 9 et 10 – Tunnel principal, vu de la base de la tour de distribution

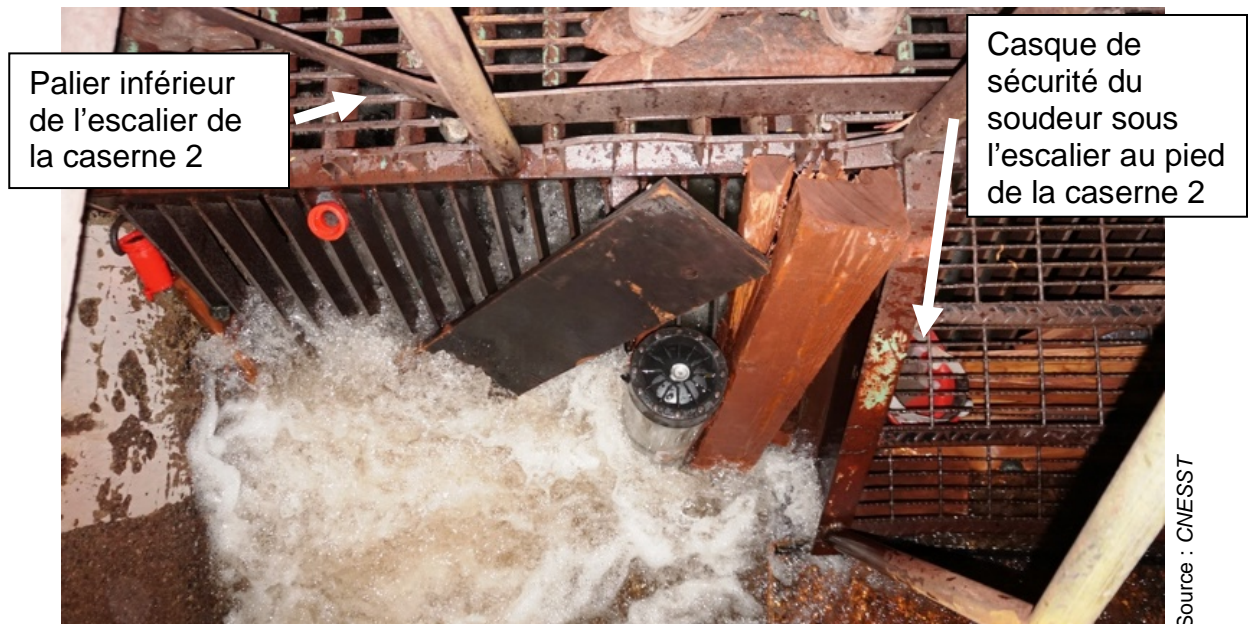
Photo 11 – Emplacement où le soudeur a été retrouvé
