RAPPORT D'ENQUÊTE

**Accident mortel survenu le 5 octobre 2019 à un travailleur
de l'entreprise Margarine Thibault inc. située au
3000, rue Jules-Vachon à Trois-Rivières**

**Service de la prévention-inspection Mauricie et Centre-du-Québec
Direction de la prévention-inspection Capitale-Nationale et Centre-Nord**

Date du rapport : 27 mai 2020

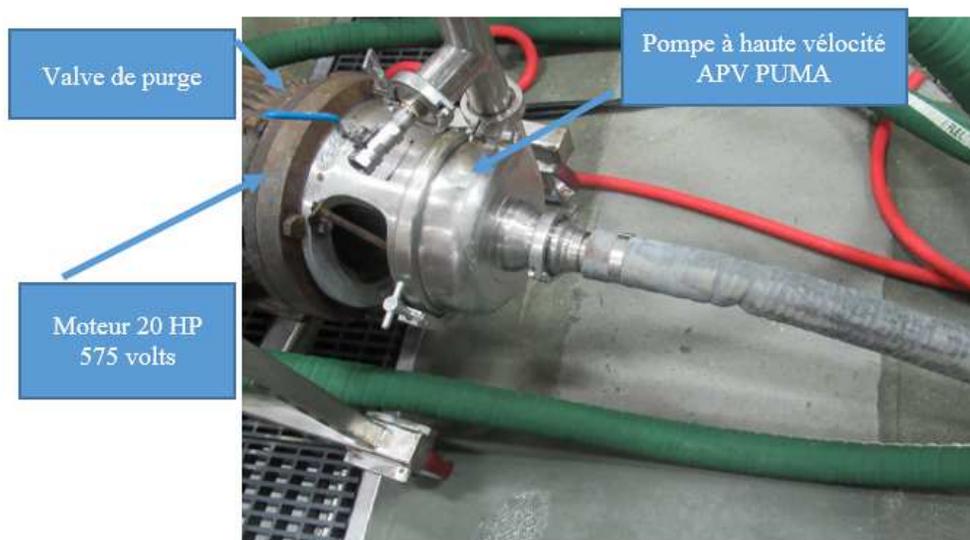
Figure 4 : Système moteur-pompe et valve de purge (Source : CNESST)

Une fois la pompe prête à l'utilisation, M. [C] ferme avec ses mains la valve de purge fixée à la tuyauterie métallique de la pompe. Au contact de la valve de purge, M. [C] est électrocuté.

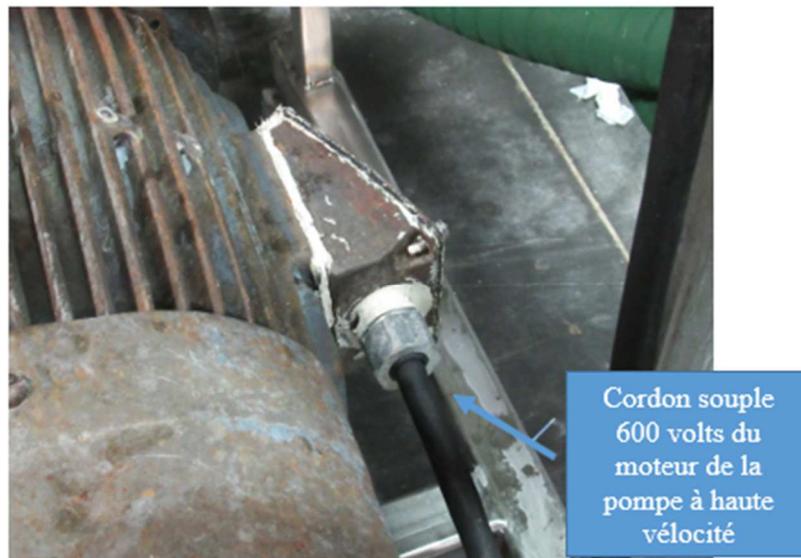
Figure 6 : Cordon souple de 600 volts du moteur de la pompe à haute vitesse (Source : CNESST)

En deuxième lieu, la vérification du cordon souple d'une puissance de 600 volts démontre qu'il n'est plus muni de son marquage. Cependant, par la validation du diamètre des conducteurs et de l'épaisseur de la gaine de protection souple, le cordon d'alimentation correspond à un S00W 600 V 4 conducteurs #10 AWG ayant habituellement un courant nominal de 30 ampères.

Le rapport produit par Franklin Empire inc. mentionne que « la gaine de protection du cordon souple de puissance est endommagée à plusieurs endroits et ne rencontre donc plus les caractéristiques requises d'un cordon souple. Elle n'aurait donc pas dû être utilisée sans y avoir apporté les corrections nécessaires pour lui redonner ses caractéristiques d'origine ».

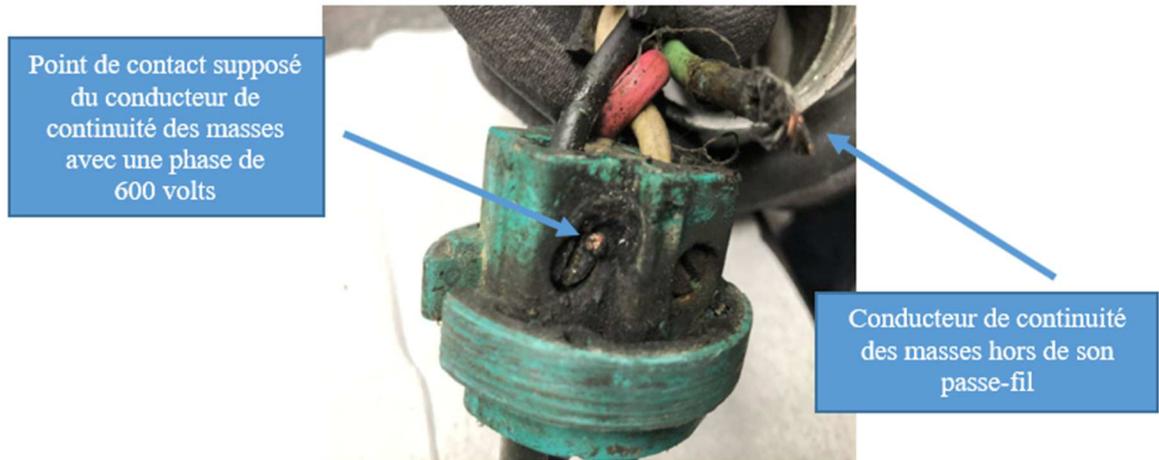
Figure 10 : Connecteur de 600 volts (Source : Franklin Empire inc.)

Lors de l'ouverture du connecteur de 600 volts, le technicien constate que le conducteur de continuité des masses n'est plus maintenu en place dans son passe-fil, puisque ce dernier est brisé. Également, le conducteur de continuité des masses n'est plus fixé sur sa vis de fixation, le rendant ainsi libre de mouvement dans le boîtier du connecteur (Figure 10).

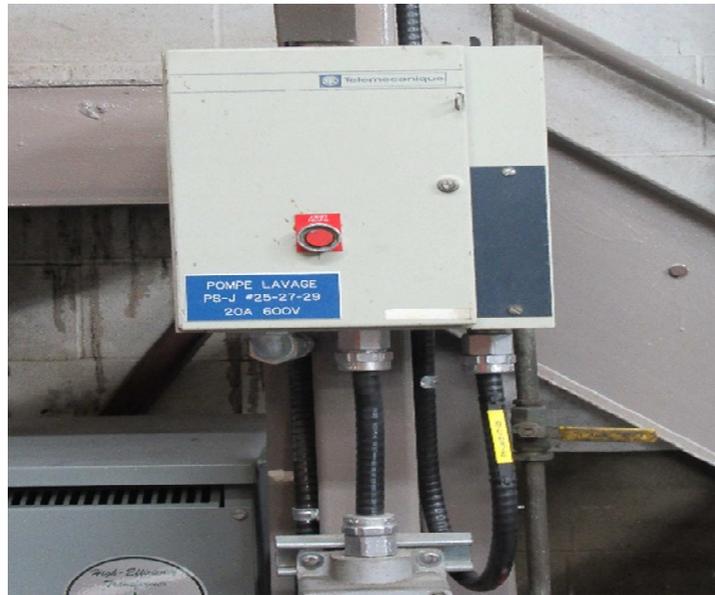
Figure 14 : Démarreur Télémécanique avec transformateur de contrôle (Source : CNESST)

Le maître électricien a également validé la conformité du démarreur de marque Télémécanique avec transformateur de contrôle de 600 volts à 120 volts (Figure 14). Celui-ci est conforme.

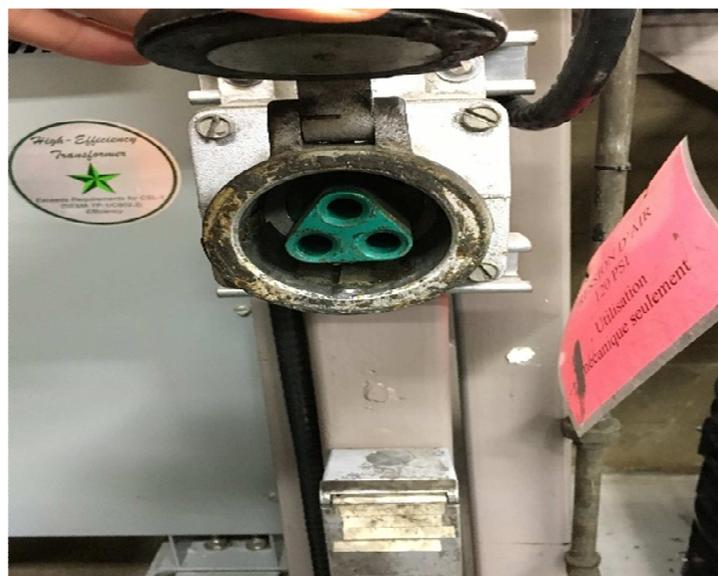
Figure 15 : Prise de 600 volts à trois pattes (Source : CNESST)

Pour le boîtier et la prise de 600 volts, le maître électricien conclut que la mise à terre à l'intérieur du boîtier est bien raccordée, mais que ce type de prise ne possède pas de point de raccord dédié à sa mise à la terre. Il poursuit en mentionnant ceci : « À l'intérieur, une fois le couvercle levé, je n'aime pas y retrouver de la saleté ou de la matière grasse. Les deux lisières en cuivre de chaque côté devraient être propres, ce qui donne les contacts entre les deux pièces, soit la partie mâle du raccord. Je suis sceptique sur la qualité de ce raccord. »

À ce sujet, le maître électricien recommande le remplacement de la prise et de la fiche de 60 ampères à 600 volts par un modèle à quatre pattes. Une patte est dédiée à la mise à la terre et un conducteur relie le boîtier de la prise et la quatrième patte de contact. Malgré cette recommandation, il faut mentionner que cet élément n'est pas un élément causal de l'accident.
