RAPPORT D'ENQUÊTE

**Accident mortel survenu à un travailleur de l'entreprise Les sciures
Jutras inc. le 18 janvier 2019 à l'intersection de la sortie 32 de
l'autoroute 55 et du boulevard Poirier, à Magog**

Direction régionale de l'Estrie

Date du rapport : 28 mai 2020

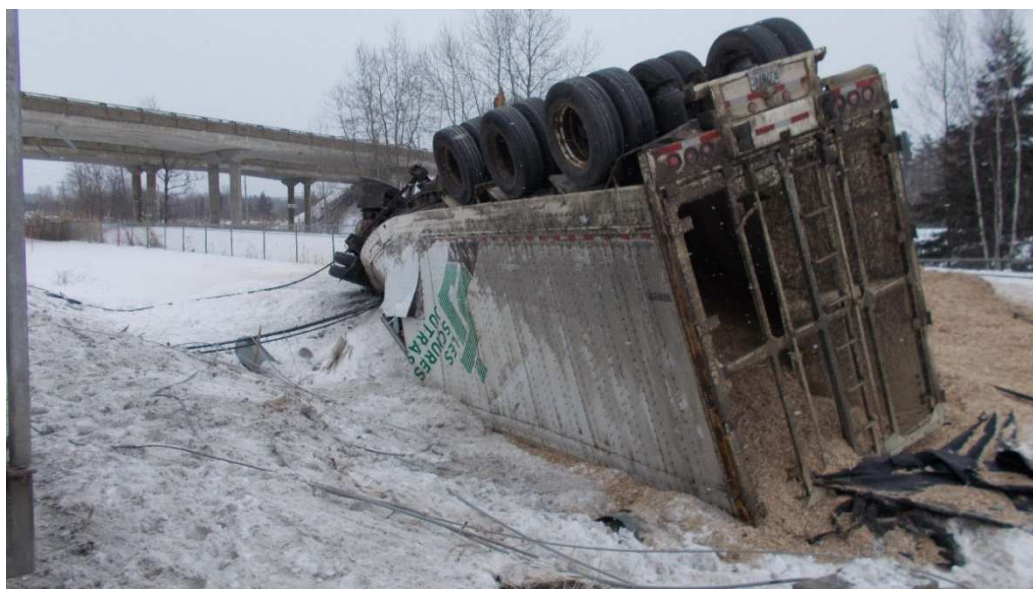
Le 18 janvier 2019, monsieur [B] conduit un camion semi-remorque transportant du broyat de bois en vue de la livraison chez un client. En arrivant à une intersection à la sortie de l'autoroute, le camion et sa remorque basculent sur le côté puis se renversent dans le fossé longeant la route.

Figure 1 : **Position finale du camion semi-remorque**
(Source : Régie de police de Memphrémagog)

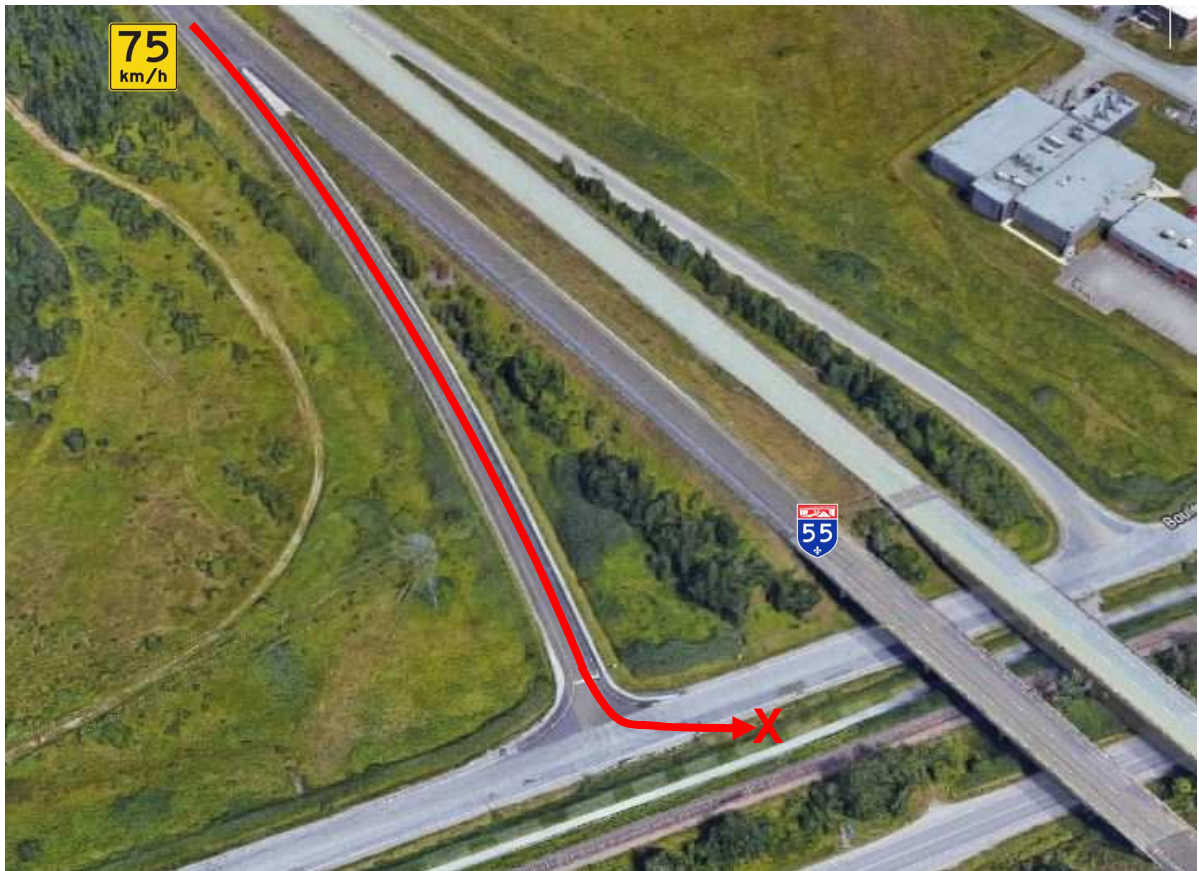
L'entreprise œuvre essentiellement sur un territoire géographique s'étalant dans un rayon de 160 kilomètres autour de son établissement, que ce soit pour la cueillette ou la livraison de produits. L'accident survient à la sortie 32 de l'autoroute 55 sud (autoroute Joseph-Armand Bombardier), à 78 kilomètres de l'établissement. Cette sortie est constituée d'une section de route d'une longueur de 540 mètres présentant une légère courbe vers la droite et se terminant à une intersection en « T » (figure 3). Un panneau jaune de signalisation de danger est placé au début de cette sortie. La vitesse recommandée sur ce panneau est de 75 km/h.

Figure 3 : Vue aérienne de la sortie 32 de l'autoroute 55 sud
(Source : Google Maps)

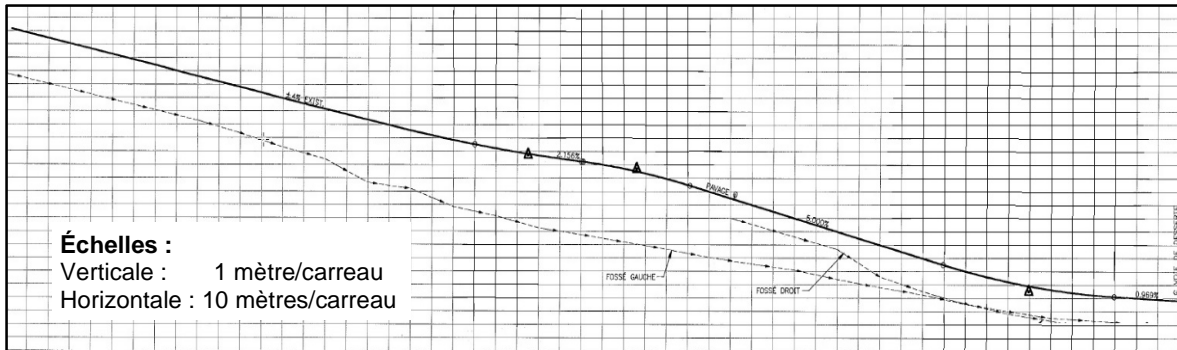
La sortie possède une pente descendante de 4 % dans sa première moitié et une pente de 5 % dans sa deuxième moitié (figure 4).

Figure 4 : **Profil de la sortie 32 de l'autoroute 55 sud**

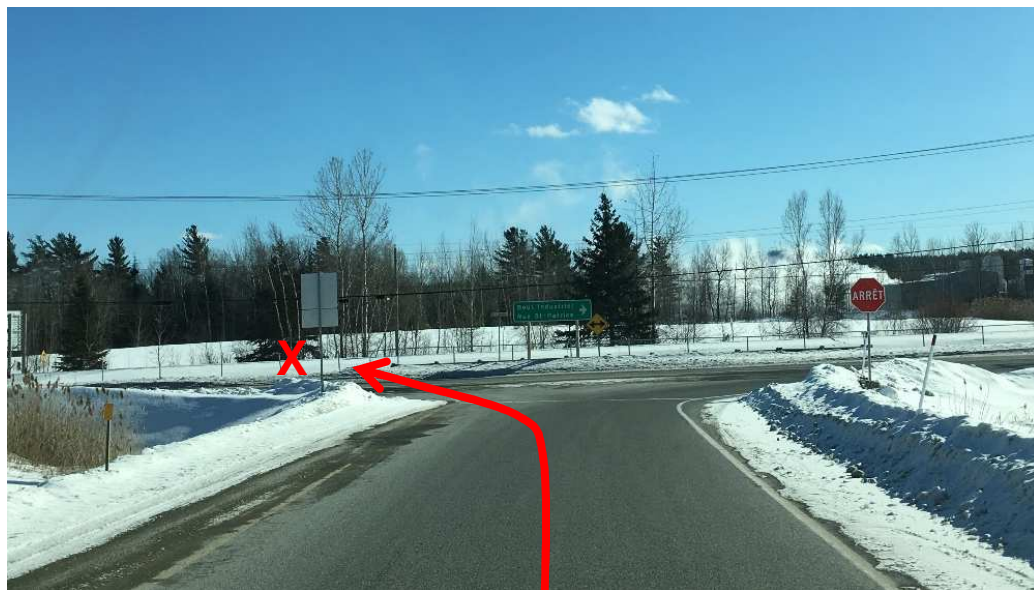
La chaussée dans la pente de la sortie est d'une largeur de huit mètres, en incluant un accotement de deux mètres à droite et d'un mètre à gauche. Un panneau d'arrêt est présent à l'intersection du boulevard Poirier en bout de sortie (figure 5). Une ligne électrique et un fossé longent le côté sud du boulevard Poirier, de même qu'une piste cyclable et une voie ferrée, séparées par une clôture.

Figure 5 : **Intersection au bout de la sortie**

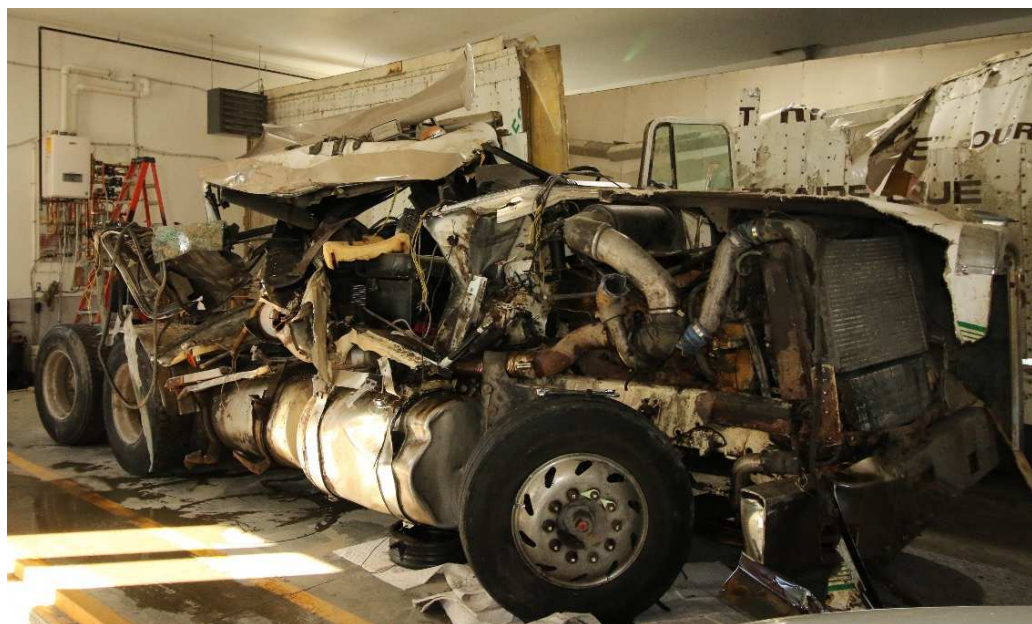
- Les dommages au camion sont très importants et l'état de plusieurs systèmes témoigne de la force de l'impact (figure 8). C'est le cas par exemple des composantes de la carrosserie, de la direction, de la suspension et des systèmes d'éclairage. Cependant, l'inspection a permis de déterminer que les composantes de ces systèmes étaient toutes présentes.

Figure 8 : Dommages au camion tracteur à la suite de l'accident
(Source : CNESST)

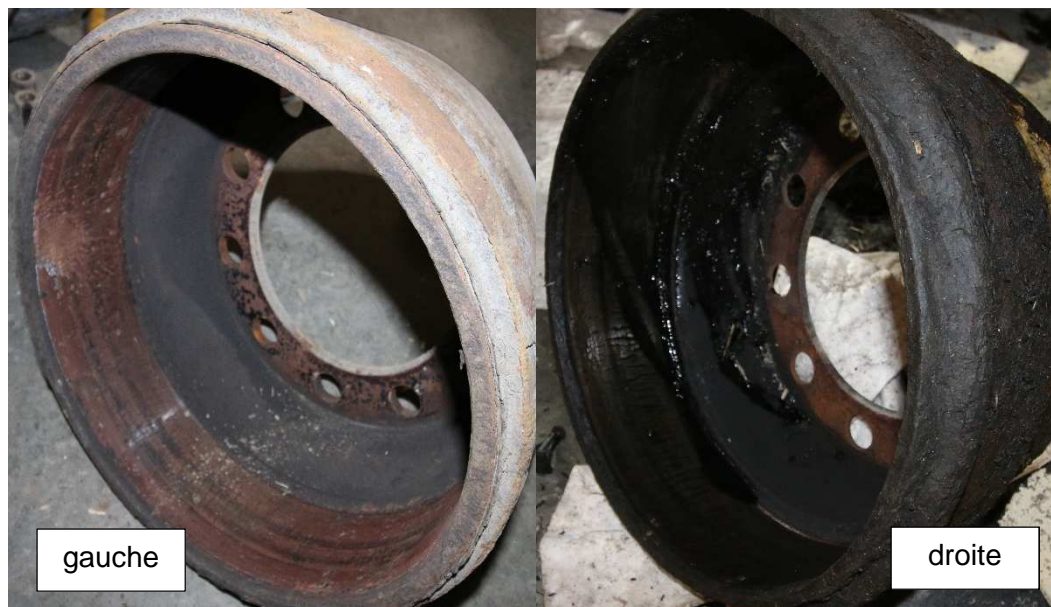
- Les tambours de l'essieu avant ont été démontés pour la vérification des freins. Sur chacun des côtés, on peut remarquer que la partie intérieure venant en contact avec les garnitures de frein présente une surface inégale, avec des rainures (figure 10). Du côté gauche, on peut remarquer la présence de rouille de surface et des traces de friction surtout dans le centre de la bande de contact. Du côté droit, on note la présence d'huile sans pouvoir déterminer avec certitude si celle-ci est reliée à l'accident ou si elle y était déjà. On constate également la présence de fissures relativement larges et profondes ainsi qu'une légère trace de friction sur l'extrémité d'un des sabots de frein. Les plaques antipoussières sont retirées en permanence à toutes les positions de freinage du camion. Le retrait de ces plaques, bien que permis par la législation, favorise potentiellement la contamination des freins par la poussière et les autres saletés.

Figure 10 : **Tambours de freins de l'essieu de direction**
(Source : CNESST)

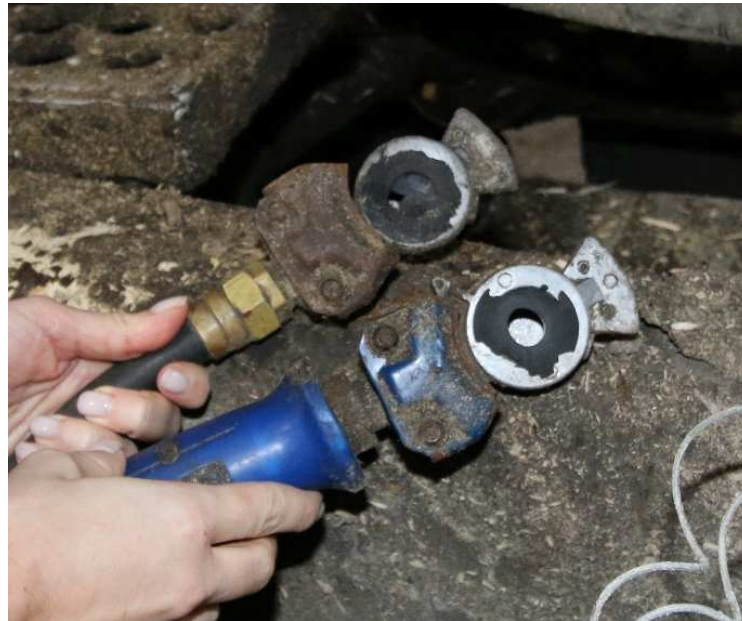
- Les joints d'étanchéité des têtes d'accouplement, soient les connecteurs des boyaux pneumatiques qui permettent de relier le système de freinage de la semi-remorque avec le camion, présentent des signes d'usure avancée (figure 11). Cette usure peut nuire à leur étanchéité lors de l'arrimage avec la semi-remorque.

Figure 11 : **Têtes d'accouplement des freins, côté camion**
(Source : CNESST)

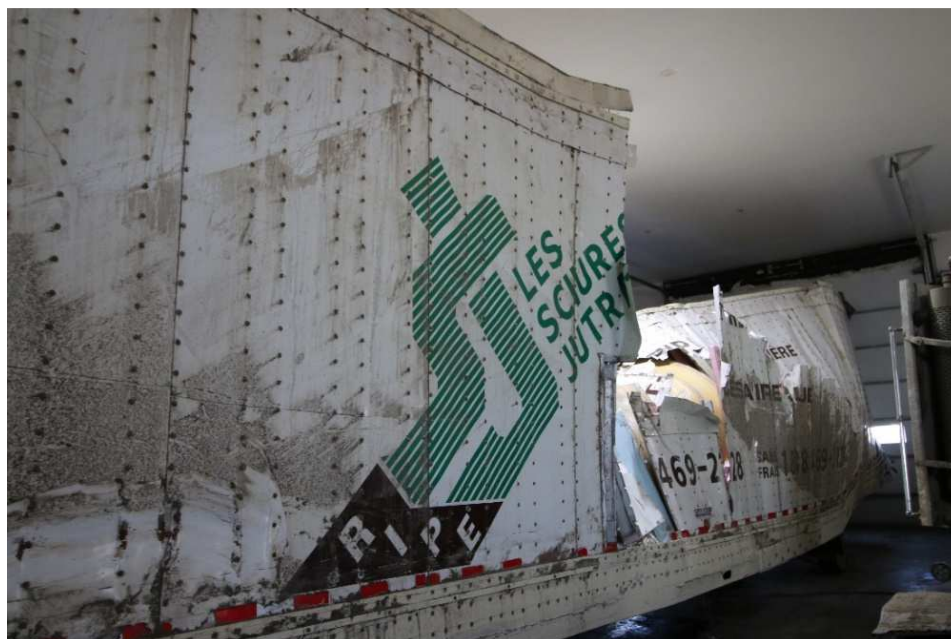
- La boîte de la semi-remorque a subi des dommages importants lors de l'accident. Les deux côtés sont lourdement endommagés et celui de droite est éventré (figure 12). On note toutefois que la semi-remorque comportait des signes de dégradation antérieurs à l'accident. Ainsi, on constate que de nombreuses fissures ont déjà été réparées à l'aide de soudures et de plaques de part et d'autre du châssis. De plus, certains éléments du châssis présentent des perforations occasionnées par la rouille. C'est le cas notamment de traverses ainsi que d'ancrages de bras de suspension.

Figure 12 : Côté droit de la semi-remorque
(Source : CNESST)

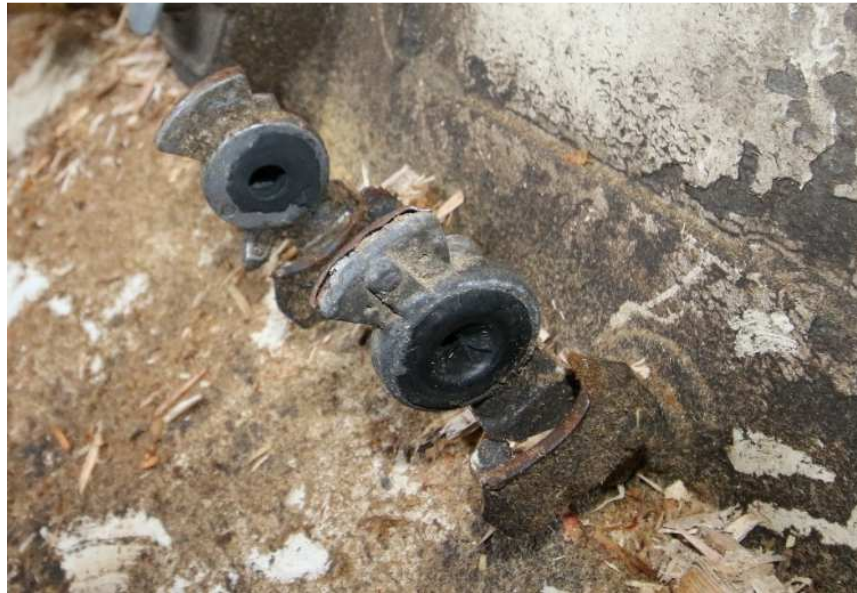
- Les joints d'étanchéité des têtes d'accouplement pneumatique de la semi-remorque présentent aussi des signes d'usure avancée (figure 14). L'inspection a également permis de percevoir une fuite évidente, probablement antérieure à l'accident, dans le circuit pneumatique du frein de service de la semi-remorque.

Figure 14 : Têtes d'accouplement des freins de la semi-remorque
(Source : CNESST)

De plus, le boyau d'air comprimé du camion servant à alimenter le frein de service de la semi-remorque présente une rupture près de la tête d'accouplement. Cette détérioration aurait pour effet de diminuer considérablement la capacité de freinage de la remorque. Il est toutefois impossible de déterminer avec certitude si cette fuite était présente avant l'accident.
