## **RAPPORT D'ENQUÊTE**

**Accident ayant causé la mort d'un travailleur de l'entreprise 9388-0250  
Québec inc., sur un chantier routier situé à Sainte-Clotilde-de-Châteauguay,  
le 8 octobre 2019**

**Direction générale de la prévention-inspection Centre-Sud  
Point de service de la Montérégie Centre**

**Date du rapport : 28 juillet 2020**

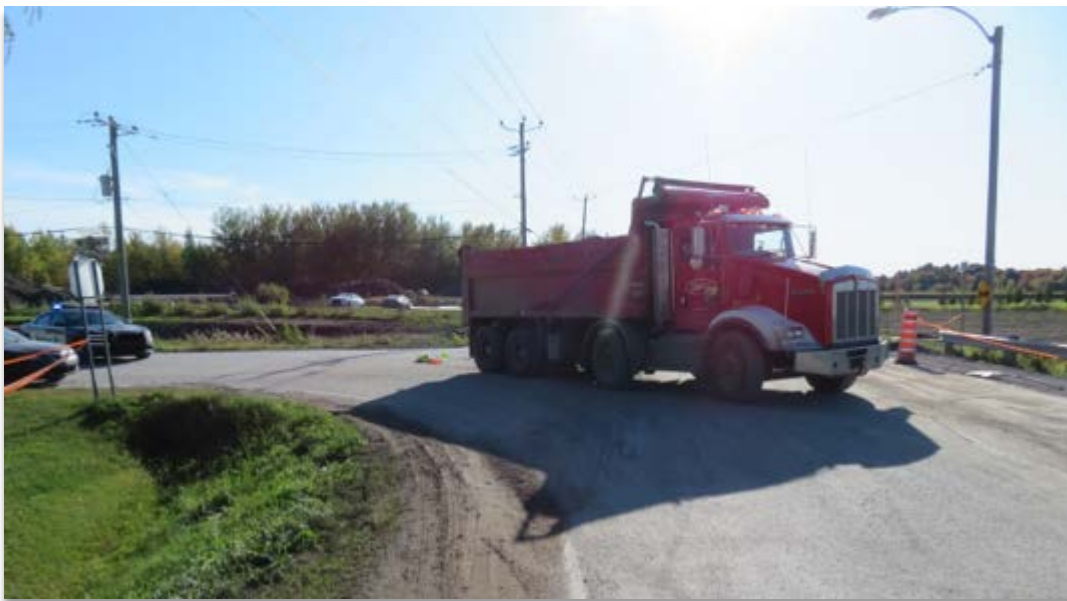
Le signaleur routier décède.

Figure 1 : Scène de l'accident à l'arrivée de la CNESST  
Source : CNESST

Dans le rapport d'intervention RAP1281501, la CNESST interdit les travaux de remblai de l'accotement et du profilage du fossé à l'angle du Chemin de la Rivière et Montée Pion à Sainte-Clotilde-de-Châteauguay.

À la suite de l'intervention de la CNESST, l'employeur s'est assuré d'élaborer une procédure de travail sécuritaire concernant les travaux à l'angle du Chemin de la Rivière et de la Montée Pion à Sainte-Clotilde-de-Châteauguay.

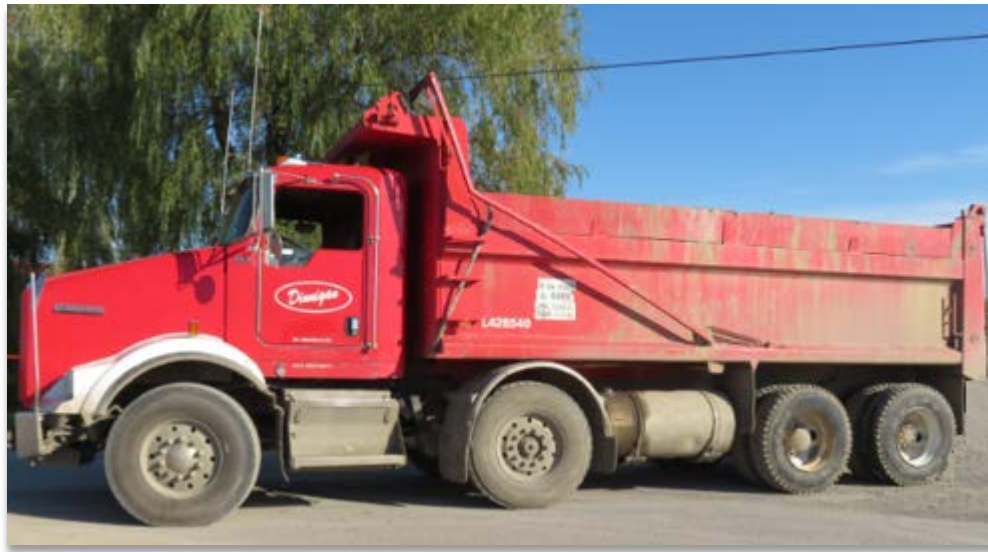
Le camion à benne basculante de type 12 roues impliqué dans l'accident est de marque Kenworth, année 2008 modèle T800, immatriculé [...]. Sa masse nette sans chargement est estimée à 13800 kg. Lors de l'évènement, il est chargé de pierres concassées. Son poids est d'environ 19000 kg. Il appartient à l'entreprise 2862-5465 Québec inc. Cette entreprise effectue le transport de matériaux granulaires en sous-traitance pour le maître d'œuvre.

Figure 4 : Camion à benne basculante  
Source : CNESST

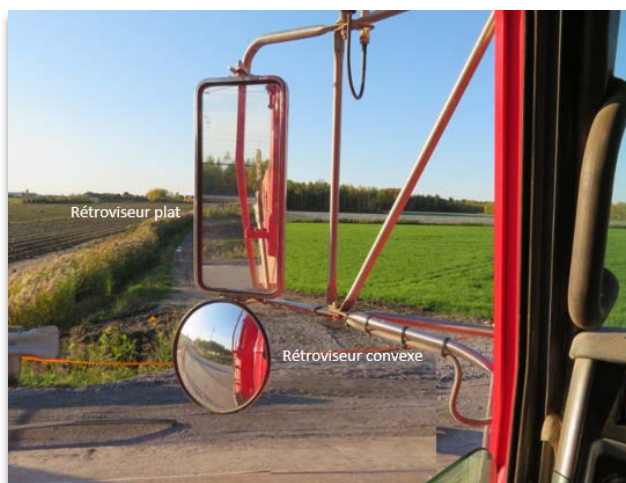
Il est muni de 2 rétroviseurs plats et 2 rétroviseurs convexes situés de chaque côté au niveau des portières ainsi que d'un rétroviseur situé au-dessus de la portière droite. Ces rétroviseurs aident notamment le conducteur à effectuer des manœuvres de recul.

Figure 5 : Rétroviseurs côté gauche  
Source : CNESST, modifiée par la CNESST

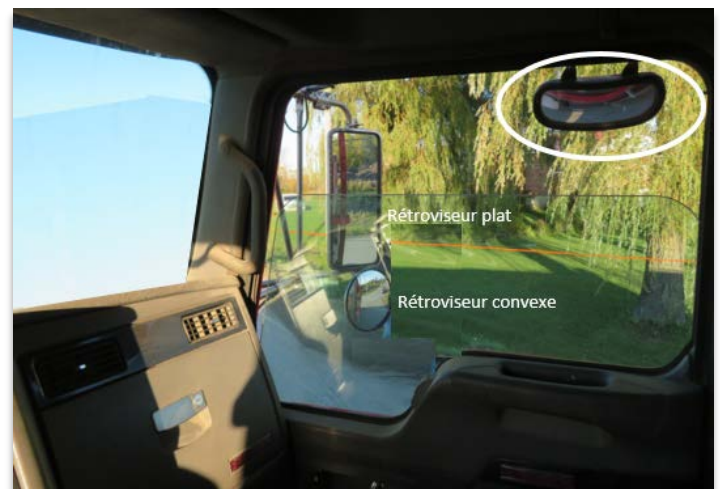
Figure 6 : Rétroviseurs côté droit  
Source : CNESST, modifiée par la CNESST

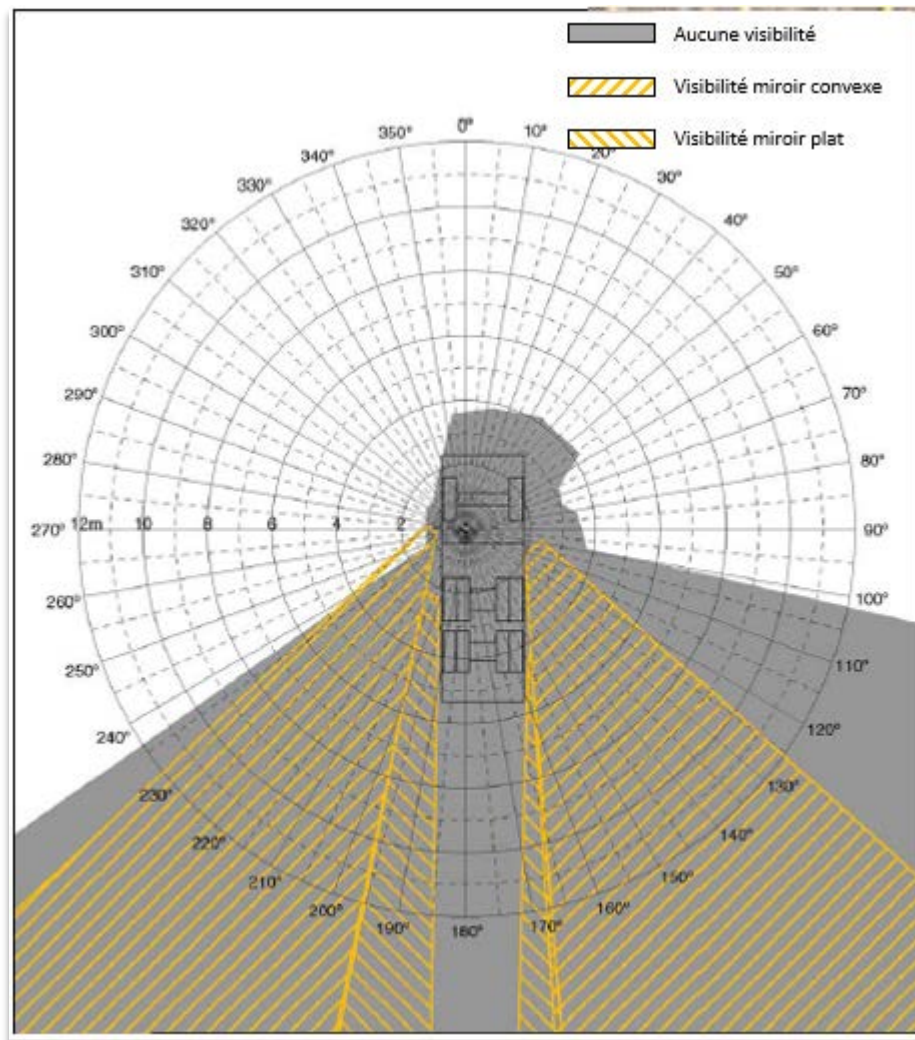
Les rétroviseurs permettent au conducteur d'observer ce qui se trouve près du camion notamment lors de manœuvres de recul. Une étude sur la visibilité des rétroviseurs effectuée et retranscrite dans un rapport par l'entreprise Caterpillar inc. en Illinois aux États-Unis en 2003, permet de définir les zones où il est possible

pour le conducteur d'apercevoir une personne se trouvant près du camion. Le schéma suivant décrit les zones couvertes par les différents rétroviseurs.

Figure 7 : Schéma des zones couvertes par les rétroviseurs  
Sources : « Construction Vehicle and Equipment Blind Area Diagrams » Caterpillar inc. 2003, modifiée par la CNESST

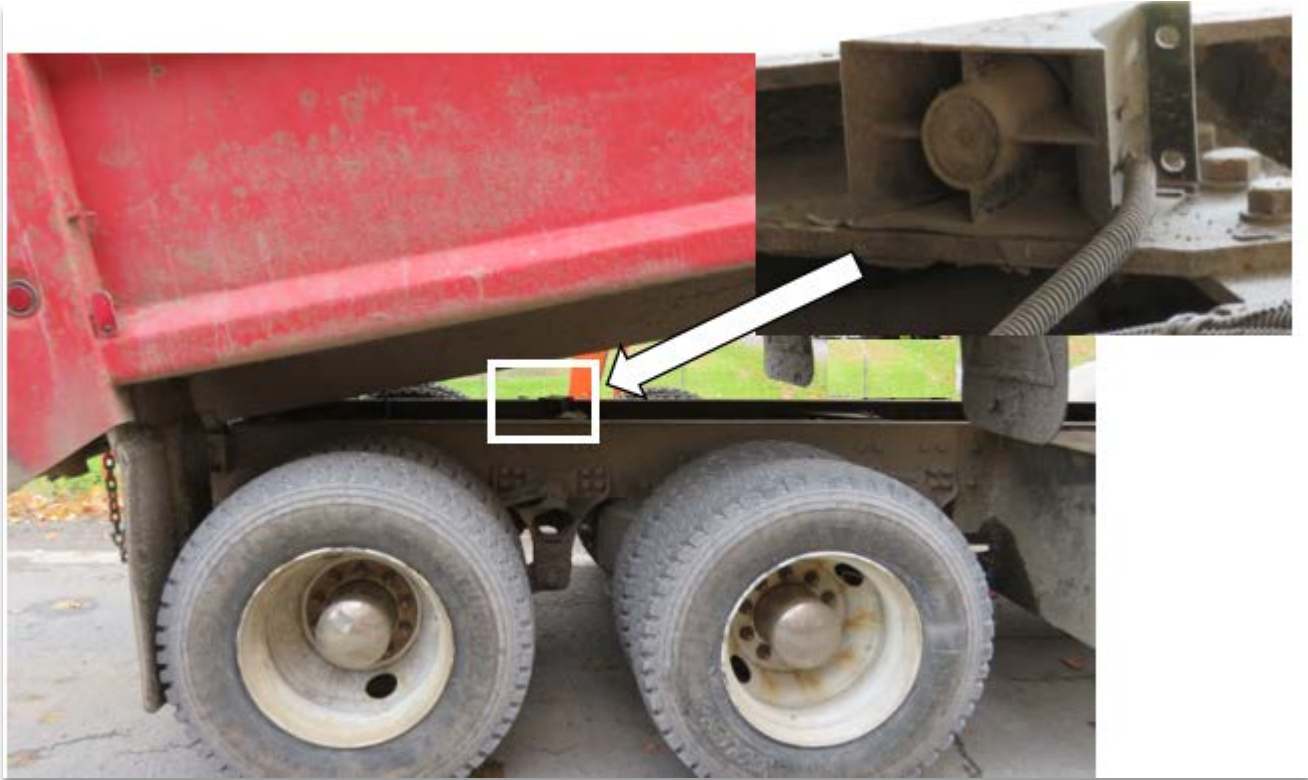
Ce camion est muni d'une alarme de recul à réenclenchement automatique. Elle s'actionne lors de la marche arrière du camion. Bien qu'orientée vers l'arrière du côté droit du véhicule, celle-ci n'est pas positionnée de façon à être visible de l'arrière du véhicule, conformément à la section 3.10.12 du Code de sécurité des travaux de construction.

Figure 8 : Alarme de recul  
Source : CNESST, modifiée par la CNESST

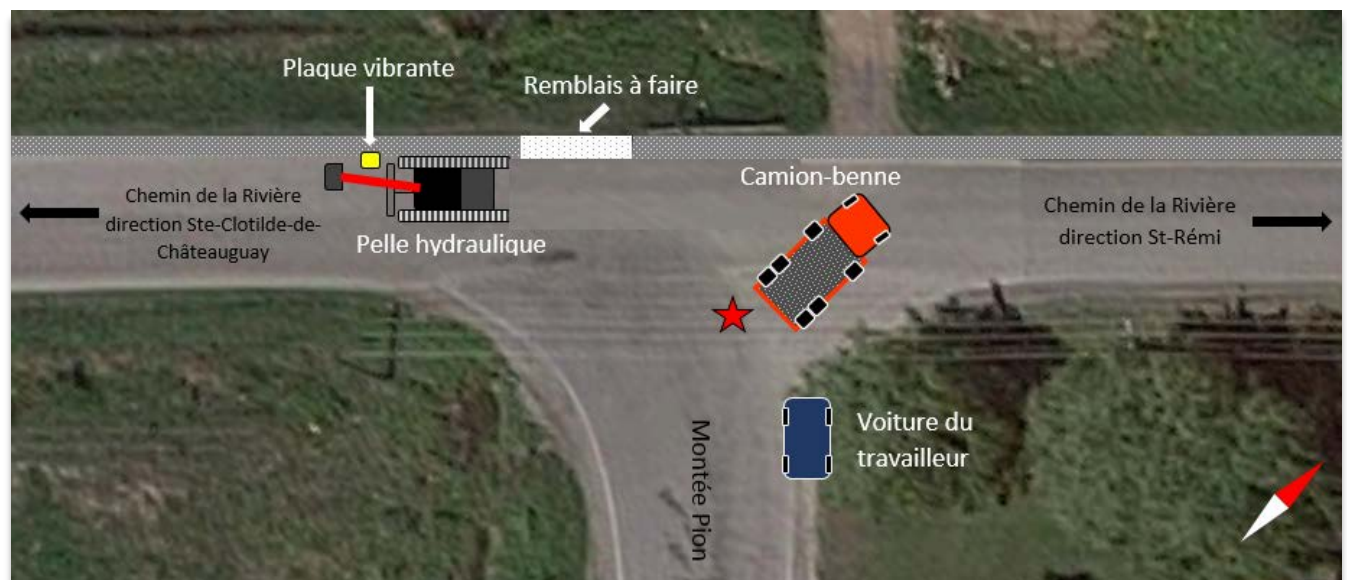
Un camion à benne basculante de marque Kenworth est immobilisé au milieu de l'intersection à environ 3 m de l'endroit où le travailleur a été happé. Des traces de pneus sont visibles au sol à l'avant et à l'arrière du camion à benne basculante.

Derrière la pelle hydraulique, une section de remblai en bordure de la route de 3,23 m de longueur par 1,83 m de largeur par 0,33 m de profondeur reste à remplir de pierres concassées. Une plaque vibrante servant à compacter la pierre est présente au côté de la pelle hydraulique.

Figure 10 : Scène de l'accident du 8 octobre 2019 (non à l'échelle)  
Source : Google Maps, modifiée par la CNESST

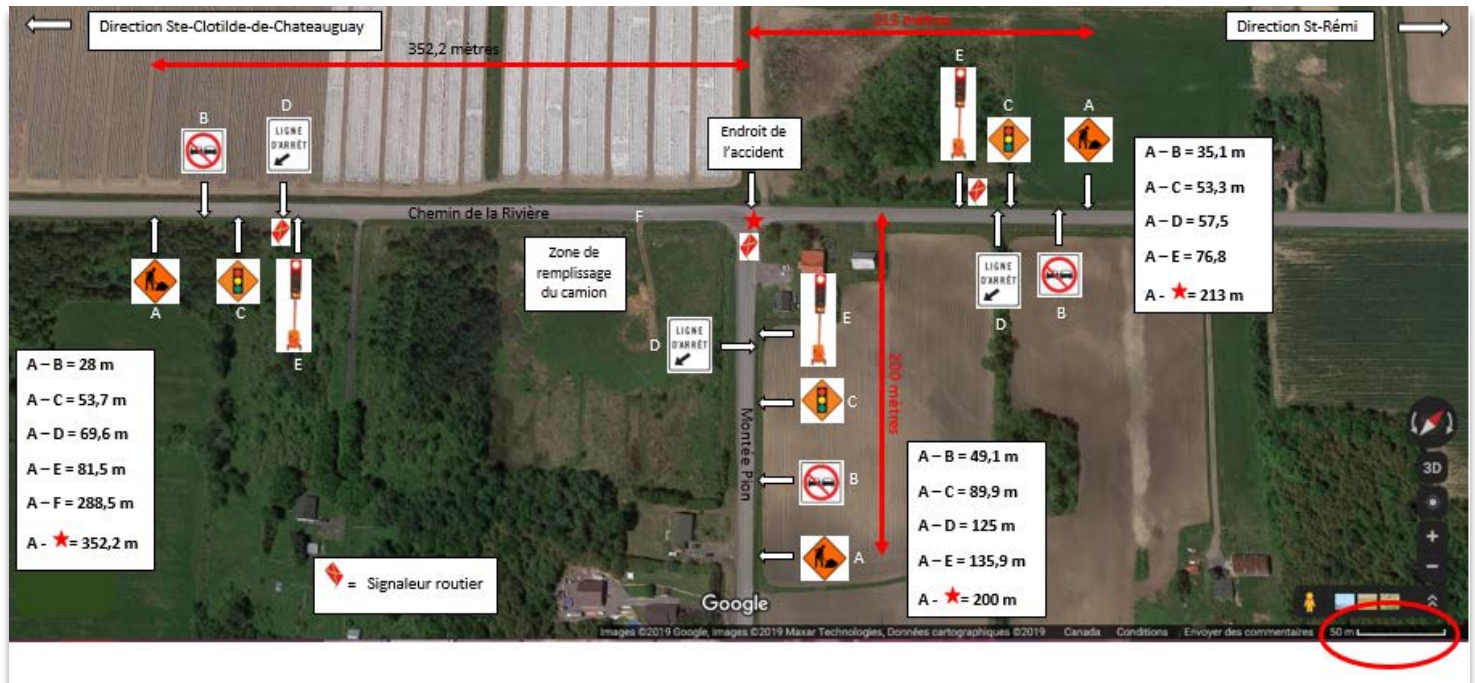
Les distances mesurées entre les panneaux de signalisation ne correspondent pas aux distances indiquées au dessin normalisé TCD 004 en fonction de la vitesse (voir figures 12 et 13). La longueur des 3 voies menant à l'intersection permettait de respecter cet espacement.

Figure 12 : Signalisation présente au chantier le 9 octobre 2019 et emplacement des signaleurs au moment de l'accident.
