RAPPORT D'ENQUÊTE

**Accident ayant causé la mort d'un chargé de projet
de l'entreprise Robin Potvin en bordure d'un chantier de réfection
d'une piste cyclable le 3 octobre 2019**

**Direction de la prévention-inspection
Capitale-Nationale et Centre-Nord**

Date du rapport : 20 août 2020

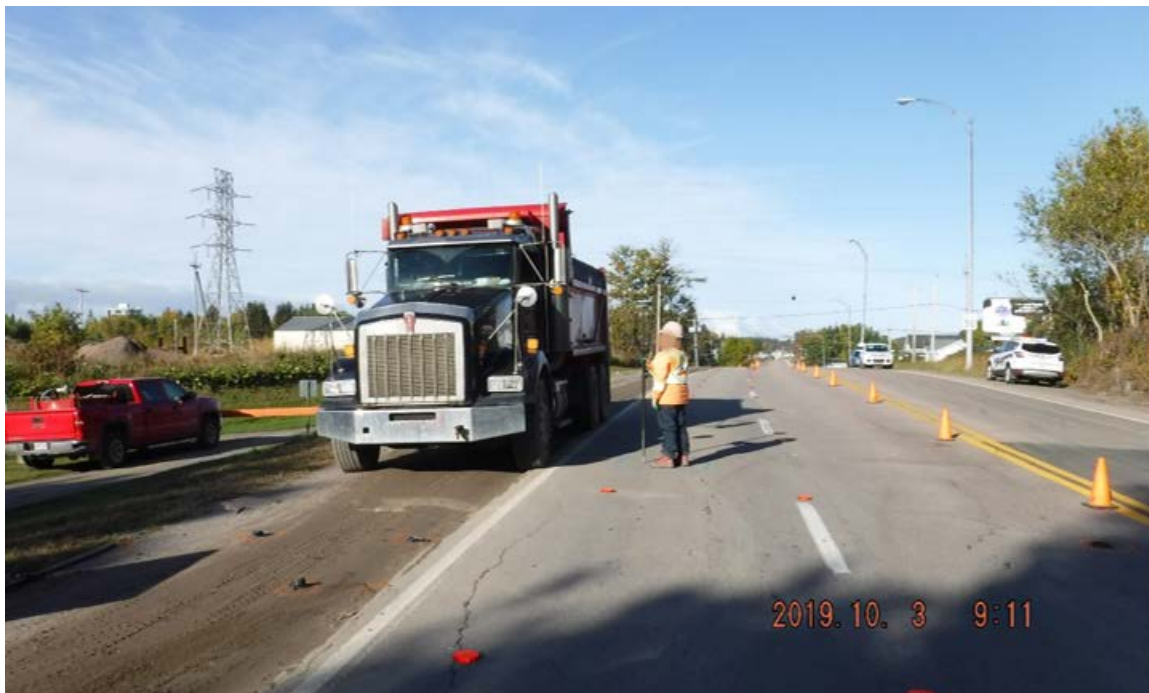
Image 1 : Reconstitution des lieux après l'accident
Source : CNESST

Le chargé de projet est heurté mortellement par un véhicule automobile alors qu'il se trouve dans sa trajectoire.

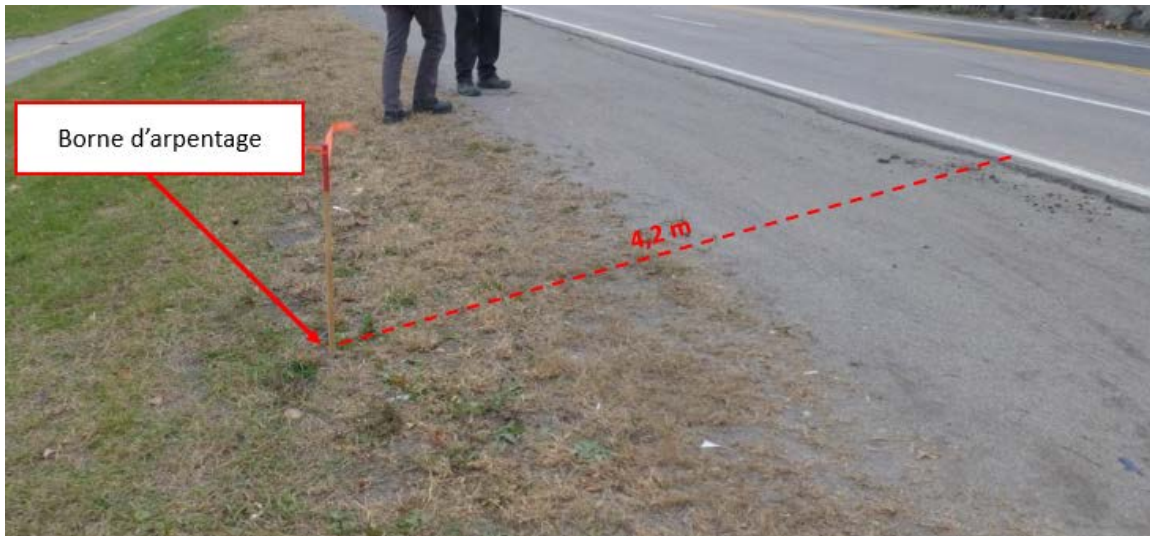
La borne d'arpentage se trouve à 4,2 m de la bordure de la route (voir image 4). Cette borne constitue la limite du chantier, c'est-à-dire le point le plus près de la voie publique.

Image 4 : Position de la borne d'arpentage
Source : CNESST

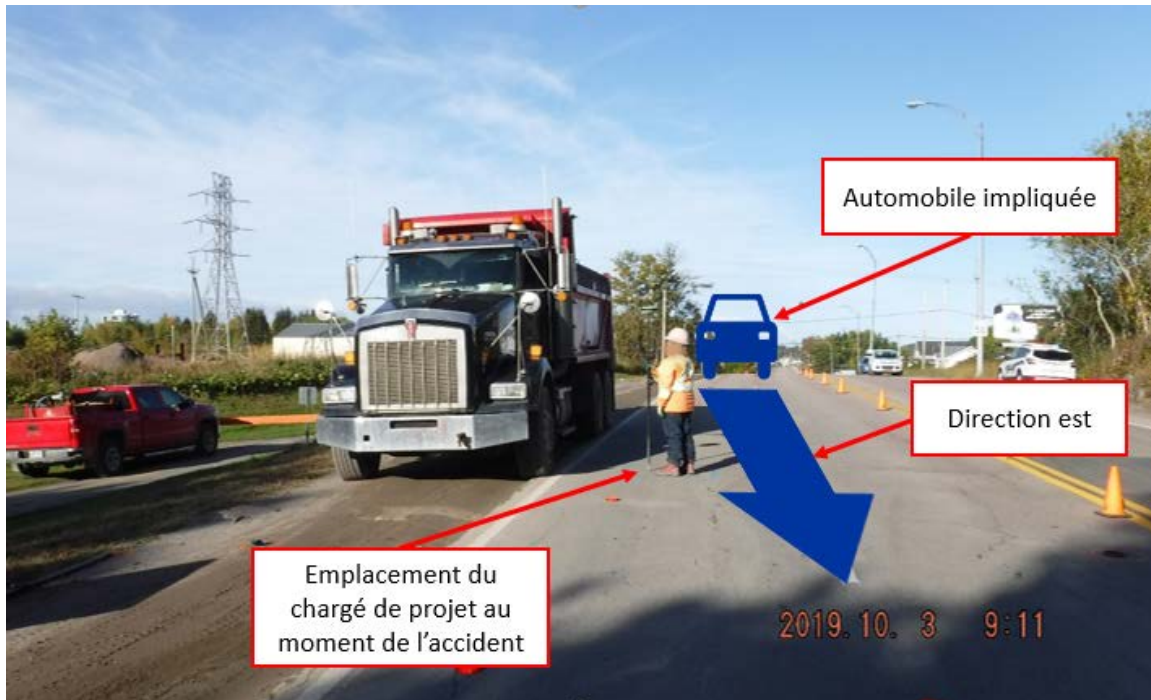
À ce moment, [E] et [F] sont informés que le camion stationné sur l'accotement transporte du sable plutôt que du gravier. [F] communique par téléphone avec le chargé de projet pour l'aviser et lui demander de valider cette information. Alors qu'il est toujours au téléphone [F], le chargé de projet interrompt ses activités et se dirige vers le camion qui est stationné en bordure du boulevard. Il s'arrête devant la porte du conducteur à une distance d'environ un mètre en tenant d'une main sa baguette d'arpenteur et de l'autre son téléphone (voir image 5).

Image 5 : Reconstitution de l'accident
Source : CNESST

Le ciel est dégagé à cette heure et le soleil fait face aux automobilistes qui circulent en direction est. Aveuglée, elle ne voit pas le chargé de projet debout sur la chaussée devant la porte du camion.

L'automobiliste heurte le chargé de projet avec l'avant droit de son véhicule. Il est projeté devant le camion stationné en bordure de la route.
