RAPPORT D'ENQUÊTE

**Accident ayant causé la mort d'un travailleur employé
à l'entreprise Jacques Forget ltée, située au
2215, chemin Comtois à Terrebonne, le 3 février 2020**

**Service de prévention/inspection Lanaudière
Direction de la prévention/inspection Rive-Nord**

Date du rapport : 16 juillet 2020

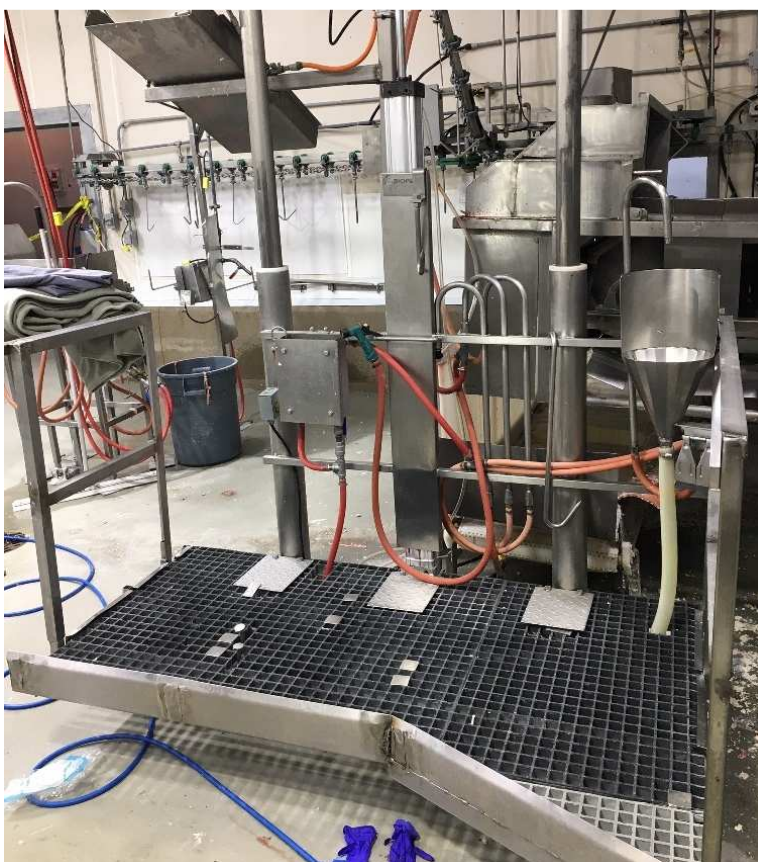
Le 3 février 2020, un travailleur effectue du nettoyage dans le département d'éviscération, sous une table élévatrice. Celle-ci descend sur le travailleur. Il est retrouvé coincé sous la table élévatrice par un collègue.

Photo 1 : Scène de l'accident

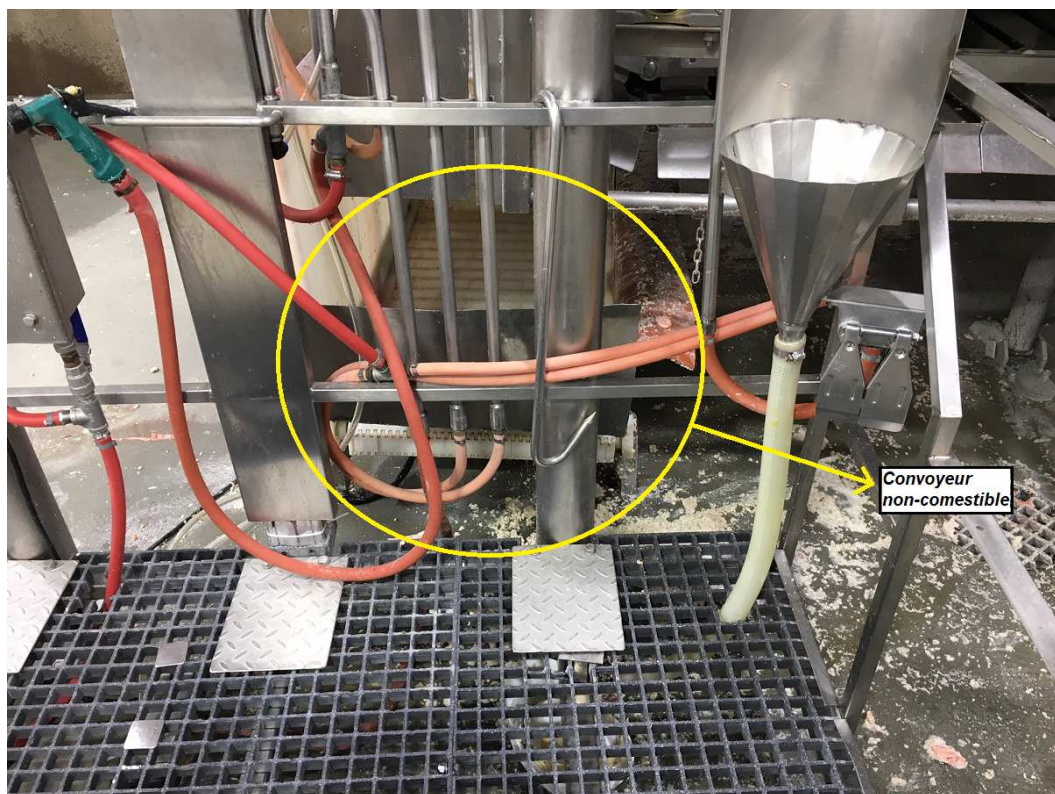
Cette tâche amène le travailleur à prendre place sous la table élévatrice afin de nettoyer le convoyeur de matières non comestibles situé près du sol et derrière la table élévatrice. Le travailleur est seul dans son département à ce moment.

Photo 1 : Convoyeur non-comestible situé derrière la table élévatrice
