RAPPORT D'ENQUÊTE

**Accident mortel survenu le 4 octobre 2019 à une travailleuse
du ministère du Conseil exécutif à la ferme La Perle Rouge inc.
située au 1425, rue du Parc-Industriel à Shawinigan**

**Service de la prévention-inspection Mauricie et Centre-du-Québec
Direction de la prévention-inspection Capitale-Nationale et Centre-Nord**

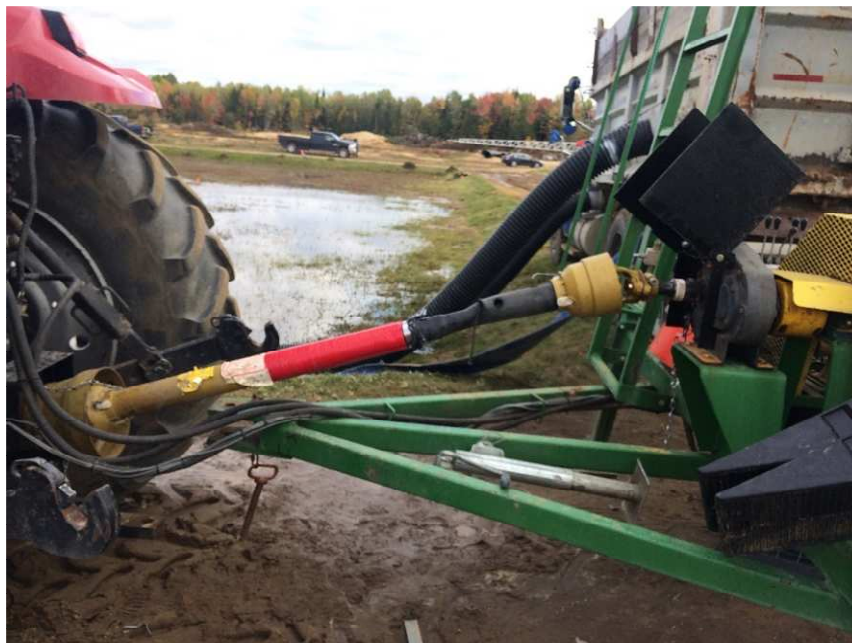
Figure 1 : Lieu de l'accident (Source : CNESST)

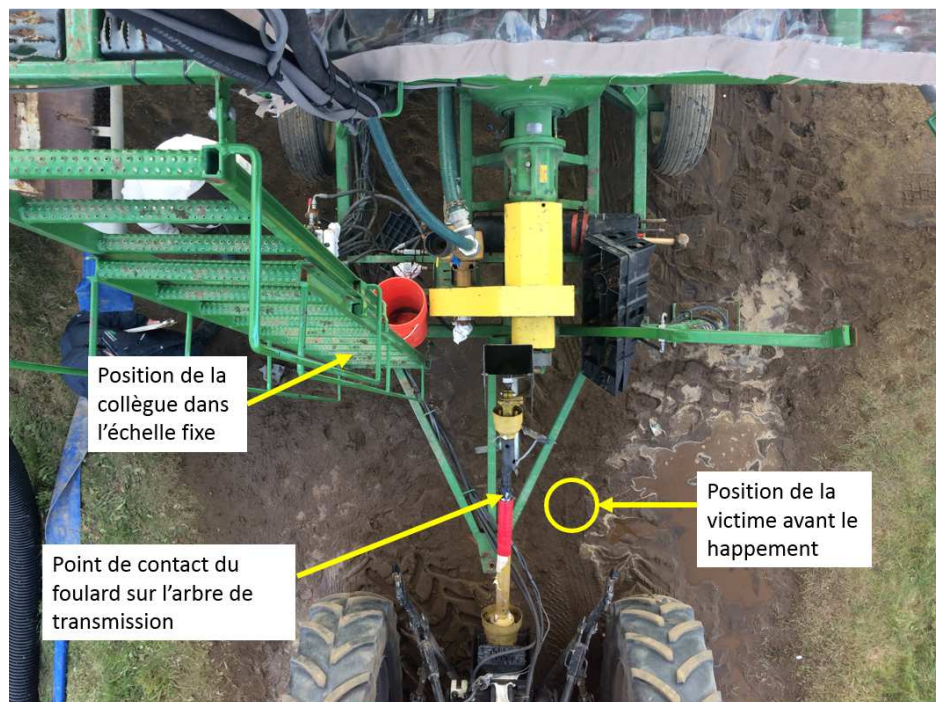
À ce moment, Mme [D] se propose pour récupérer la caméra des mains de Mme [G]. Mme [D] qui est au niveau du sol se déplace à côté de l'arbre de transmission (figure 5). Elle se penche au-dessus de l'arbre de transmission et tente de récupérer la caméra.

Figure 5 : Positionnement de la victime avant le happement
(Source : CNESST)

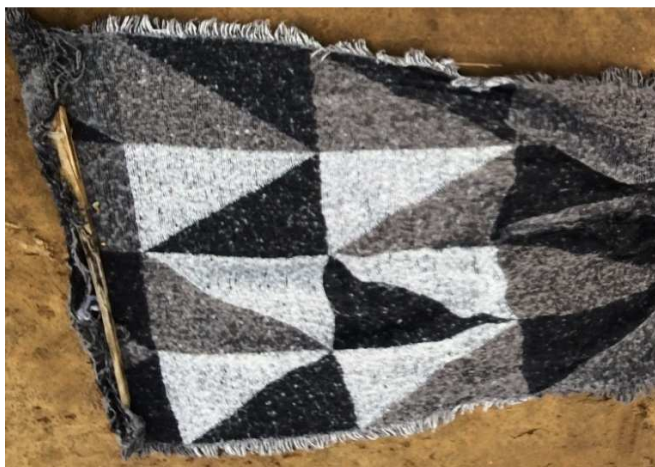
Figure 7 : Section du foulard de la victime à la suite de l'accident (Source : CNESST)

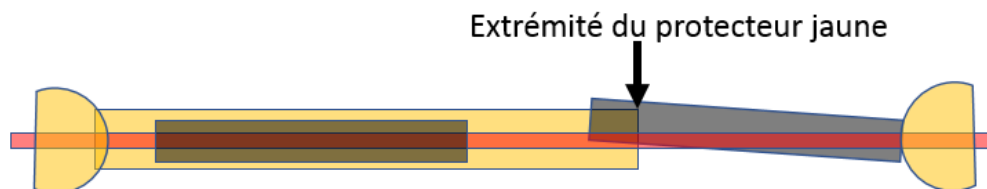
- Lors d'une manœuvre, la section noire et la section jaune se sont heurtées bout à bout au lieu de glisser l'une dans l'autre (figure 11). À ce moment, la section jaune a été endommagée à son extrémité et fendue sur une longueur d'au plus 32 cm. Le protecteur jaune a été réparé à l'aide d'un ruban adhésif rouge.

Figure 11 : Croquis section noire et section jaune qui se heurtent bout à bout
(Source : CNESST)

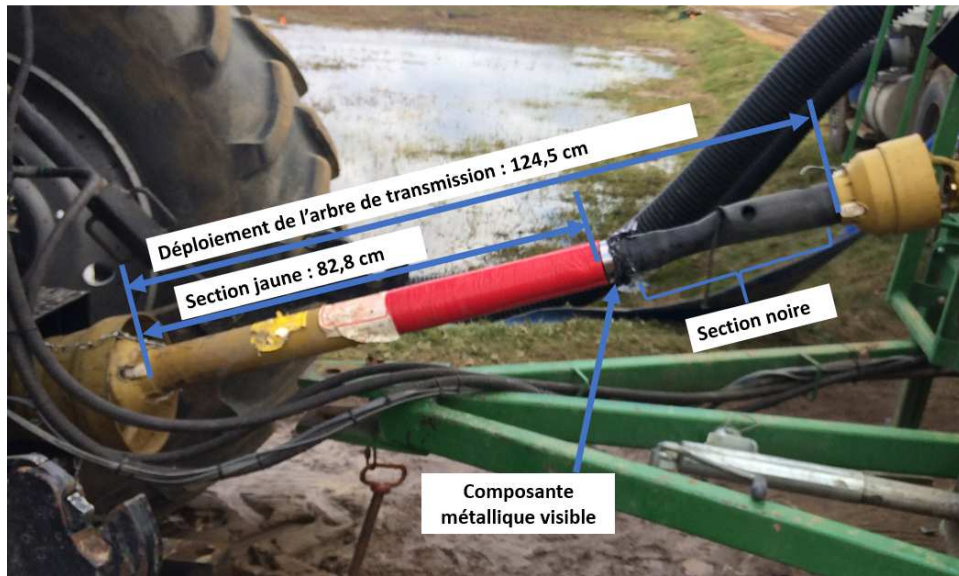
Au moment de l'accident du 4 octobre 2019, le protecteur de l'arbre de transmission a été endommagé de nouveau. La figure 12 montre le protecteur à la suite de l'accident.

- La section noire est affaissée en partie sur l'arbre de transmission. Elle ne chevauche pas la section jaune.
- À la jonction des deux sections des protecteurs, une composante métallique de l'arbre de transmission est visible.
- Le déploiement de l'arbre de transmission au moment de l'accident est de 124,5 cm.
- La section jaune est enrobée du ruban adhésif rouge sur environ 50 % de sa longueur. Son extrémité est endommagée (figure 13).

Figure 12 : Déploiement de l'arbre de transmission à la suite de l'accident
(Source : CNESST)

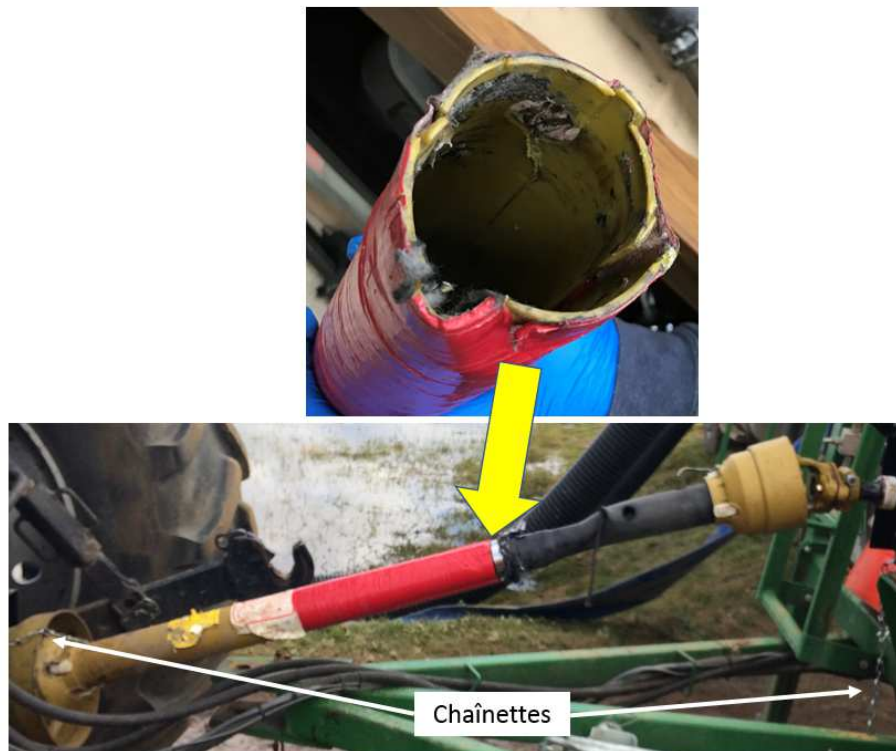
Figure 13 : Bris à l'extrémité de la section jaune du protecteur
(Source : CNESST)

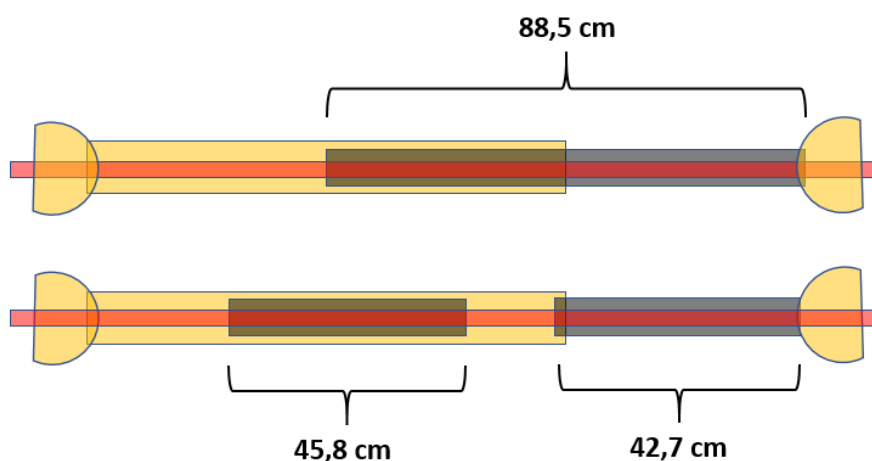
Le protecteur de l'arbre de transmission a été analysé dans le cadre de l'enquête. À l'origine, la longueur totale de la section noire était de 88,5 cm (figure 14). Lors de l'analyse, la partie de la section noire sectionnée à l'automne 2018 a été retrouvée sous la section jaune. Sa longueur est de 45,8 cm. Par conséquent, la longueur de la section noire en place au moment de l'accident est de 42,7 cm.

Figure 14 : Croquis de la dimension de la section noire avant et après le sectionnement (Source : CNESST)

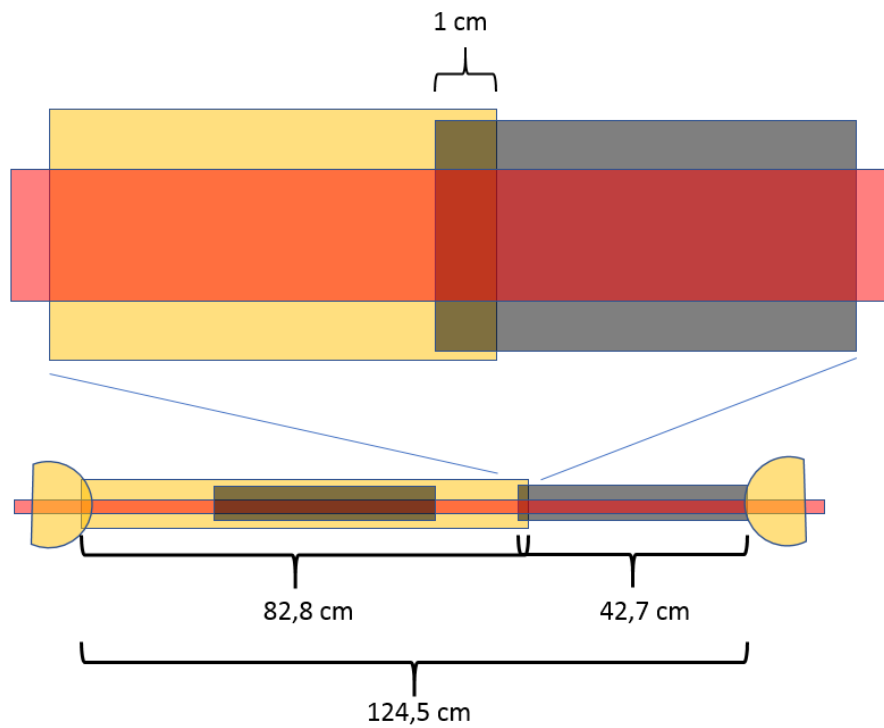
En considérant un déploiement de 124,5 cm de l'arbre de transmission, une section jaune d'une longueur de 82,8 cm et une section noire d'une longueur de 42,7 cm, le chevauchement des deux sections au moment de l'accident est estimé, au mieux, à environ 1 cm (figure 15). Un protecteur non endommagé aurait eu, dans les mêmes circonstances, un chevauchement de 46,8 cm (figure 16).

Figure 15 : Croquis du chevauchement des sections des protecteurs au moment de l'accident (Source : CNESST)

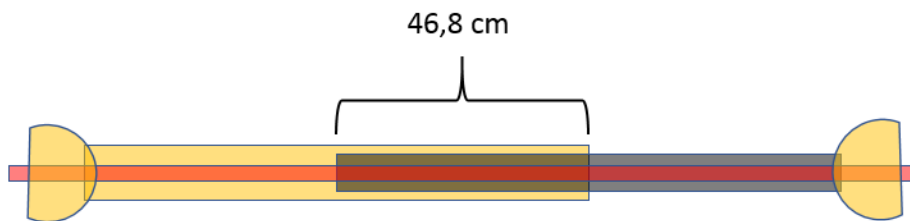
Figure 16 : Croquis du chevauchement des sections d'un protecteur en bon état (Source : CNESST)

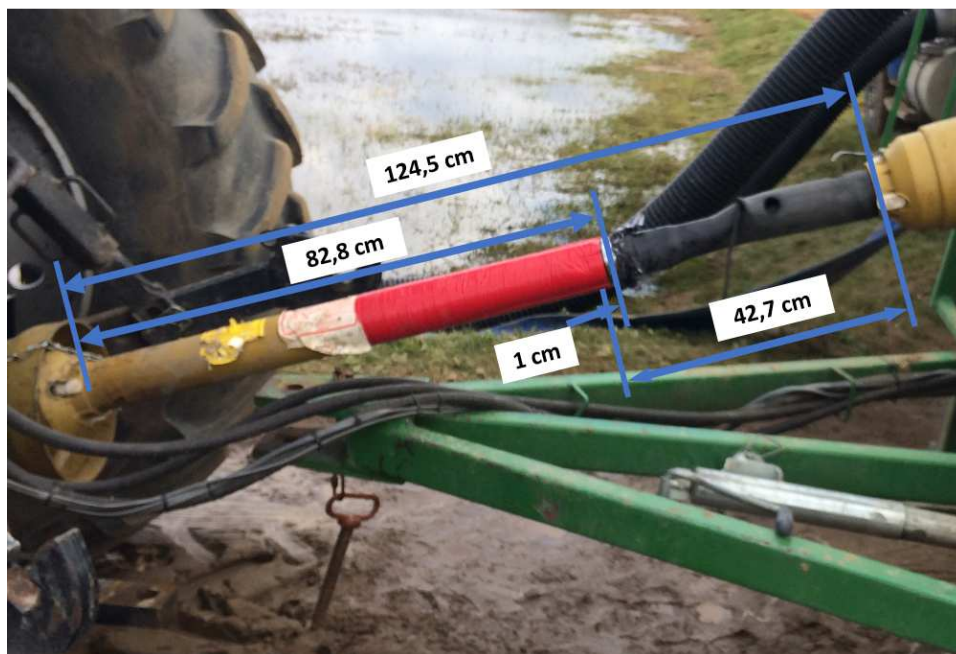
La figure 17 illustre concrètement le chevauchement des sections du protecteur au moment de l'accident :

Figure 17 : Chevauchement des sections des protecteurs au moment de l'accident (Source : CNESST)

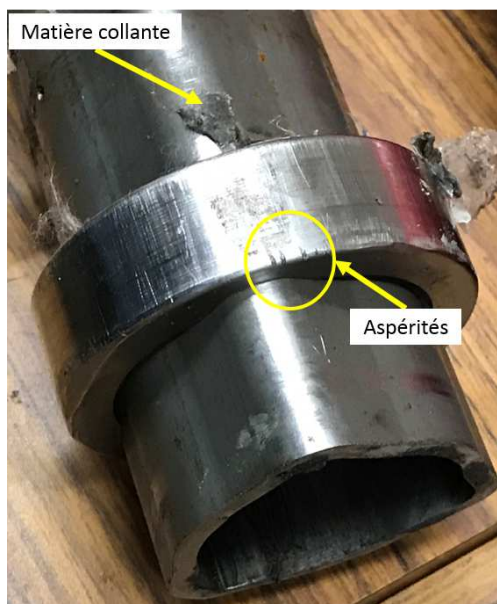
De plus, lors de l'analyse, il est constaté qu'au niveau du point de contact du foulard de la victime, l'arbre de transmission présente des aspérités. De la matière collante y est aussi présente (figure 18).

Figure 18 : Aspérités et matière collante de l'arbre de transmission (Source : CNESST)
