EN004286

RAPPORT D'ENQUÊTE

**Accident ayant causé la mort d'un travailleur de
l'entreprise Versailles 48 inc. sur le chantier de
la réfection du pont enjambant la rivière Etchemin
à Lévis le 10 juillet 2019**

Direction régionale de la Chaudière-Appalaches

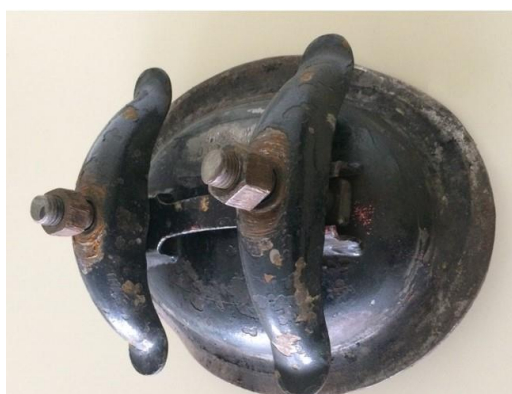
L'ouverture du trou d'homme a une hauteur estimée à 12 ½ pouces (po) et une largeur estimée à 16 ¼ po. Le couvercle du trou d'homme est fixé au réservoir par deux barrures munies d'un boulon chacune. Un joint d'étanchéité qui se fixe entre le couvercle et la paroi intérieure du réservoir permet de sceller le trou d'homme (voir photos ci-dessous et schéma page suivante).

Couvercle et barrures de l'équipement impliqué dans l'accident

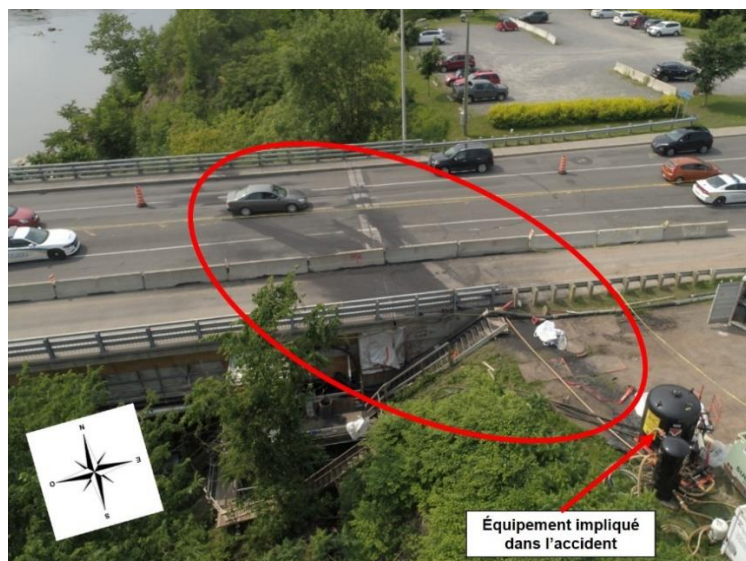
Une étendue d'abrasif expulsé de l'équipement après que son couvercle a cédé démontre la puissance de la déflagration. Cette étendue s'étend sur plusieurs mètres (m) à partir de l'endroit où était positionné l'équipement avant l'accident.

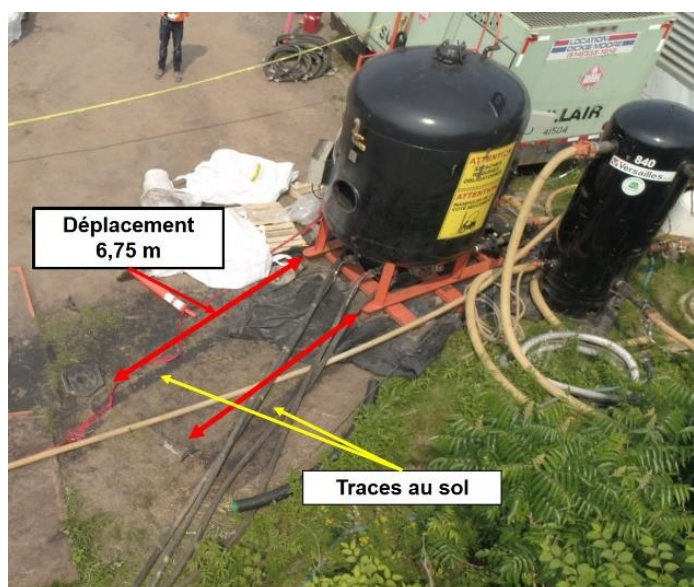
Des traces au sol démontrent qu'à la suite de la déflagration, l'équipement a reculé de près de 6,75 m.

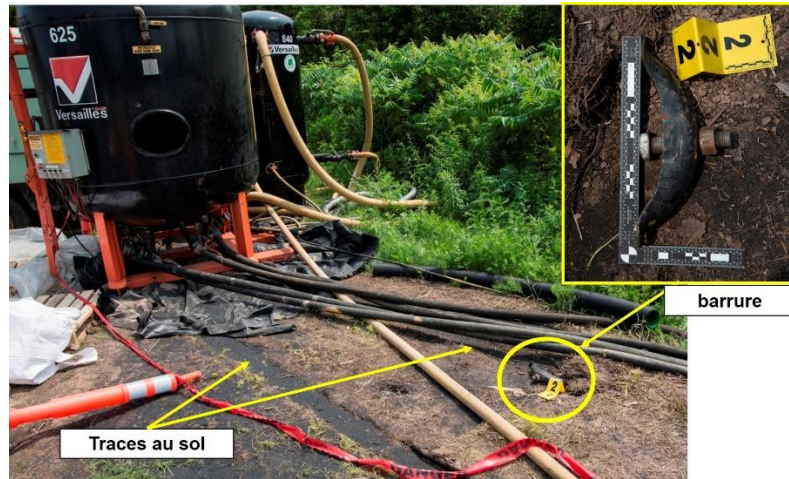
Une des barrures qui sert à retenir le couvercle du trou d'homme du réservoir principal a été retrouvée à l'endroit où était situé l'équipement avant qu'il ne recule. Cet élément démontre que cette barrure s'est démontée avant la déflagration.

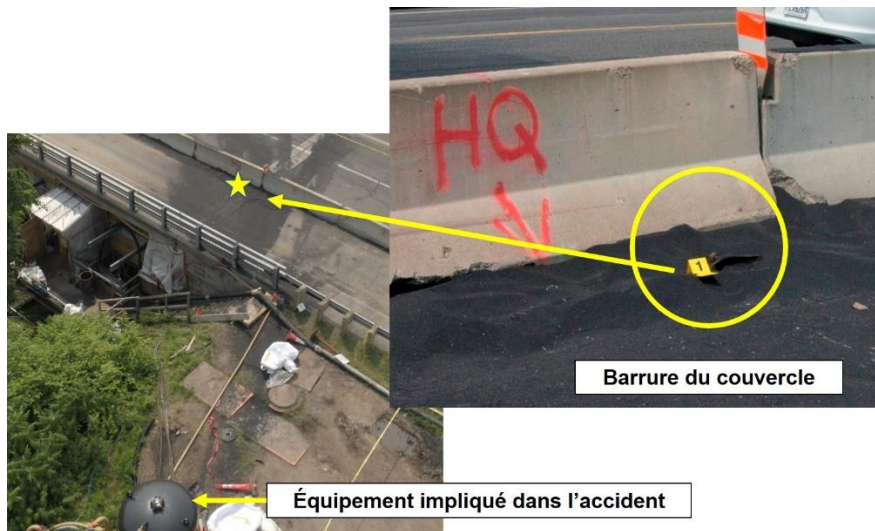
La seconde barrure a été retrouvée près d'une glissière de sécurité qui délimite le chantier situé sur le boulevard Guillaume-Couture.

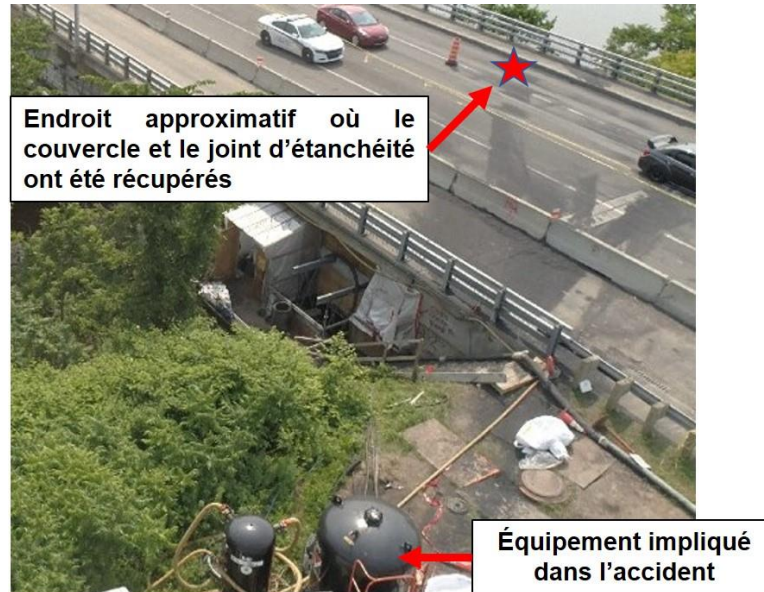
Le couvercle déformé ainsi que son joint d'étanchéité ont été récupérés à plusieurs mètres de l'équipement sur la voie direction ouest du boulevard Guillaume-Couture, peu de temps après l'accident.

Les dimensions externes du couvercle sont de 13 ½ po sur 17 ½ po. Les dimensions de la forme elliptique du couvercle sont d'environ 11 po sur 15 po. Sa profondeur approximative est de 3 ¼ po. Ces mesures ont été prises sur le couvercle déformé à la suite de l'accident.

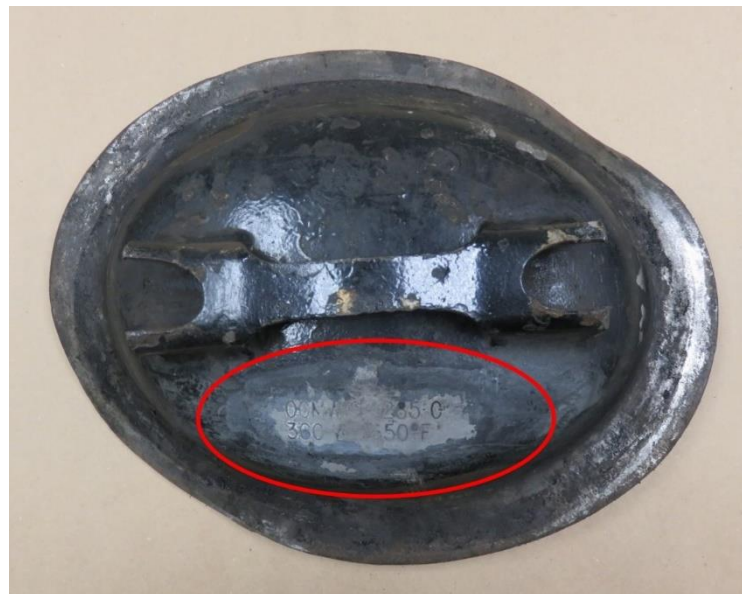
Inscriptions sur le couvercle

Avec la collaboration du Service de police de la Ville de Lévis (SPVL), nous avons décapé une partie du couvercle. À la suite de cette opération, les inscriptions suivantes sont maintenant lisibles : OCMW, SA-285, 360 WP et 360⁰ F.

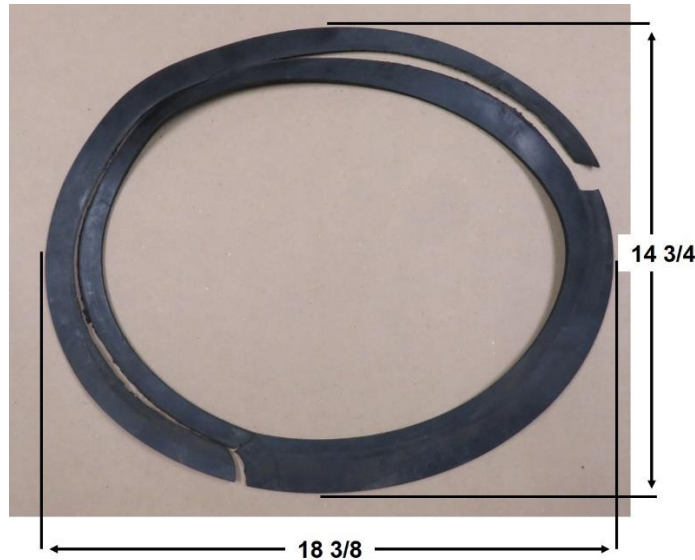
Les dimensions externes du joint d'étanchéité sont estimées à 14 ¾ po sur 18 3/8 po. La largeur de son contour a une largeur de 1 5/8 po et son épaisseur est estimée à 1/8 po. Ce joint est déchiré à quelques endroits.

Joint d'étanchéité endommagé
(Source : CNESST)

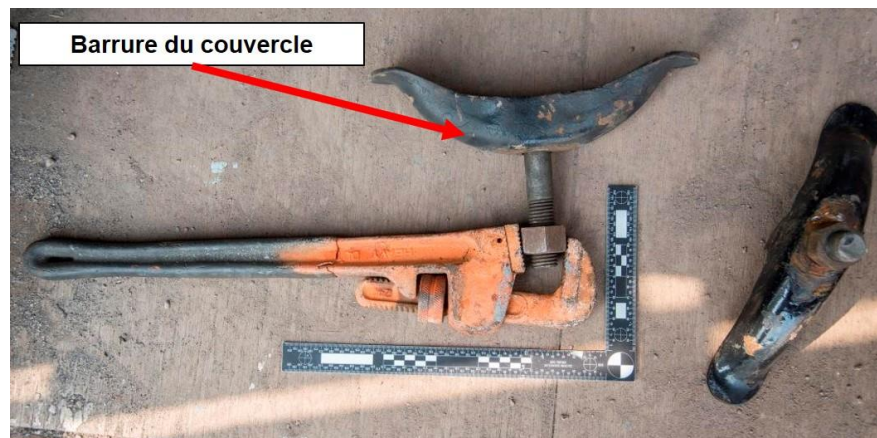
Pour visser les barrures du couvercle, les [...] se sont servi d'une clé anglaise. Ses mâchoires sont ajustées en fonction de la grosseur des boulons des barrures qui retiennent le couvercle de l'équipement impliqué dans l'accident.

Barrures et clé anglaise
(Source : CNESST)

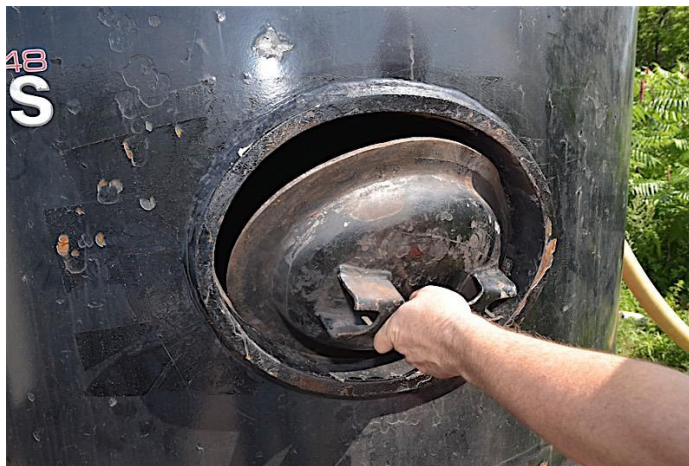
- Selon les observations effectuées en laboratoire, le couvercle a été installé de façon légèrement décentrée vers le bas à droite, diminuant ainsi la surface de contact entre la partie fixe du réservoir et le couvercle.

Couvercle et réservoir impliqués dans l'accident
(Source : CEP Forensique)

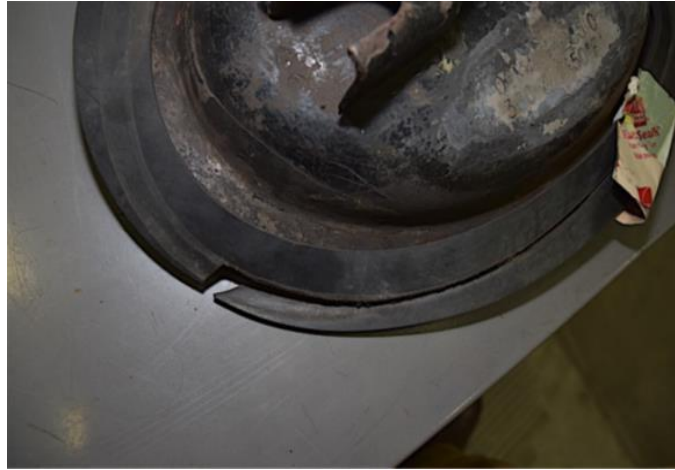
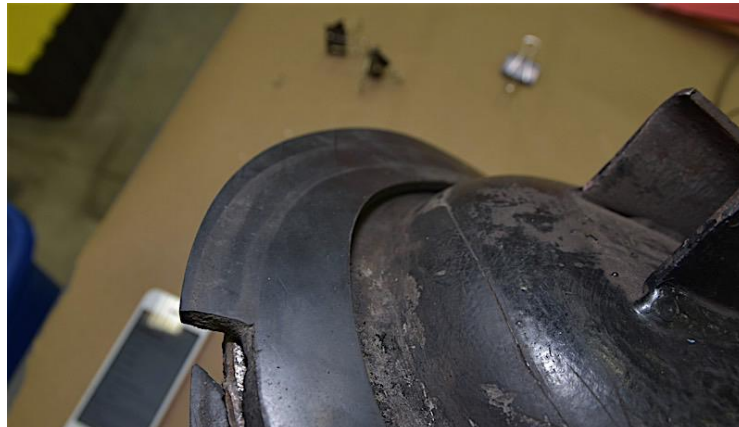
- Il a été évalué que le contact entre les deux pièces métalliques (fixe et mobile) sur le joint d'étanchéité était d'environ 1/8 po de large.

**Couvercle et son joint d'étanchéité**

**Vue rapprochée du couvercle et de son joint d'étanchéité**

Cette faible surface de contact suggère une instabilité dans l'assemblage mécanique due au fait que le nouveau joint d'étanchéité était plus épais que le précédent. Un phénomène de fluage (amincissement du joint d'étanchéité) a eu lieu, entraînant le déplacement du couvercle vers la droite et vers le bas, et laissant du même coup à l'air comprimé et à l'abrasif un passage direct vers l'extérieur. Il a été rapporté que, quelques minutes après que le réservoir avait été remis sous pression, une autre fuite avait été signalée. De plus, un employé de Versailles 48 inc. avait resserré les deux boulons avant la déflagration, entraînant davantage le couvercle à se déplacer vers le bas et à droite et diminuant, par le fait même, la surface de contact sur le joint d'étanchéité.

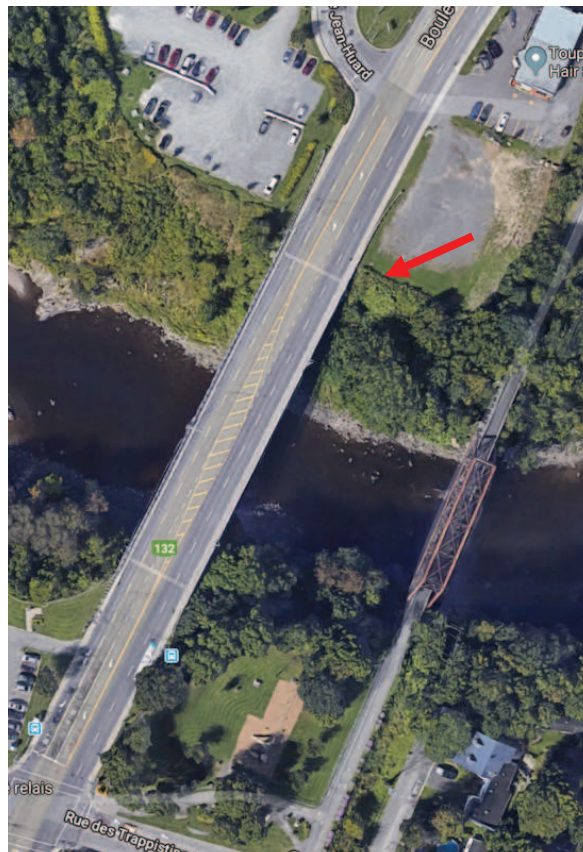
Figure 1 – Endroit où le blast pot 625 de Versailles (48) était situé lorsque l'accident a eu lieu
