RAPPORT D'ENQUÊTE

**Accident ayant causé la mort d'un travailleur employé
chez les Entreprises PAVCO inc., située au
180, rue Armand-Majeau
à Saint-Roch-de-l'Achigan, le 9 mars 2020.**

**Service de la prévention/inspection - Lanaudière
Direction de la prévention/inspection – Rive-Nord**

Date du rapport : 1^{er} octobre 2020

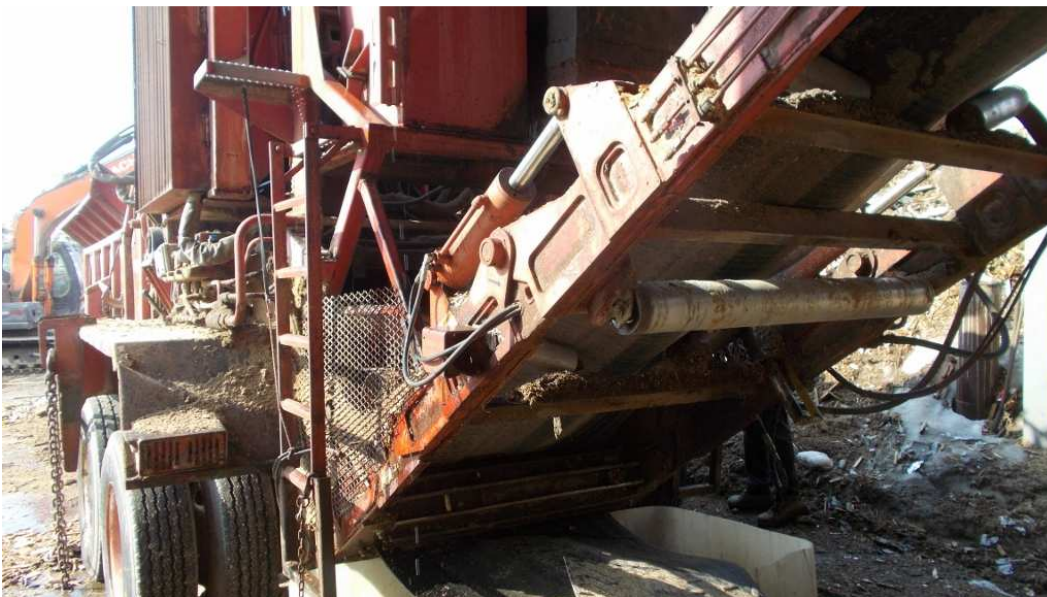
Photo 1 : Broyeur Morbark impliqué dans l'accident.
Source : CNESST

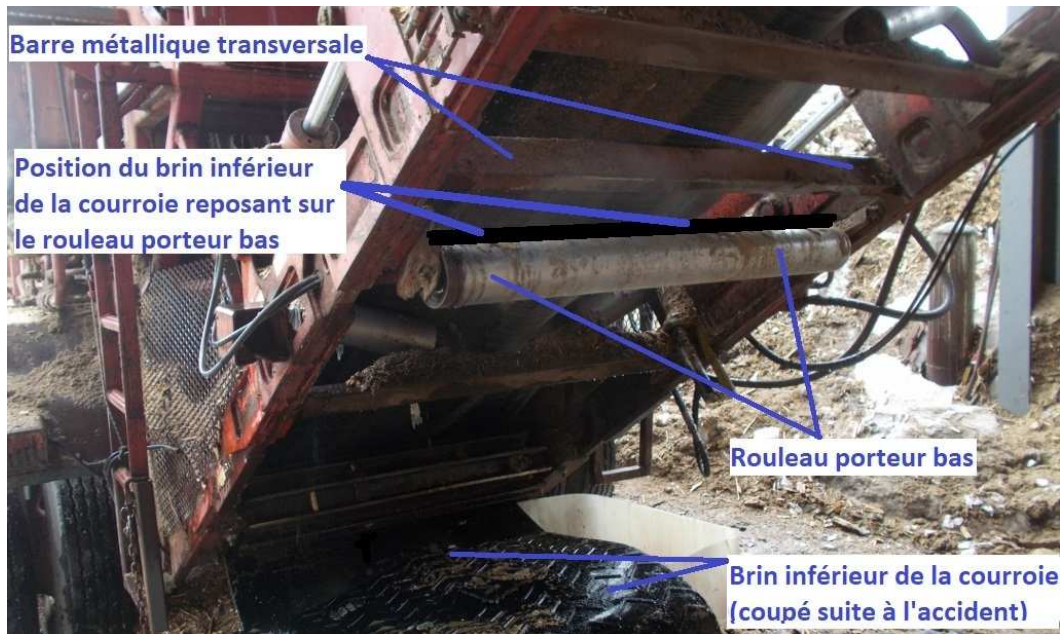
Photo 7 : Barre métallique transversale et rouleau porteur bas.

Le brin inférieur de la courroie est soutenu par deux rouleaux porteurs. Une barre métallique transversale joignant les deux montants du convoyeur se situe à 10 cm au-dessus du rouleau porteur bas. Le brin inférieur de la courroie et le rouleau porteur bas forment un angle rentrant. Cet angle rentrant se situe à 1,4 m au-dessus du niveau du terrain. Cet angle rentrant est accessible et constitue une zone dangereuse.

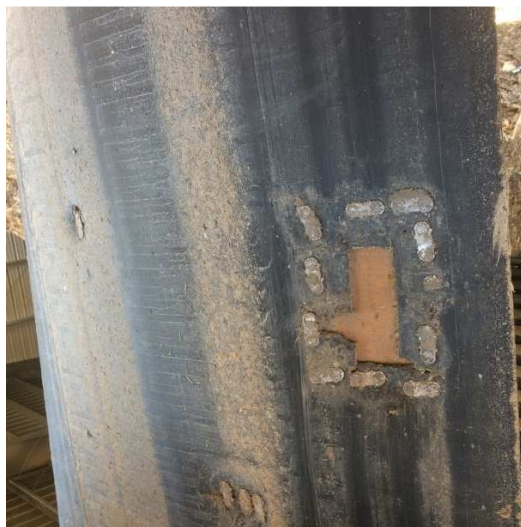
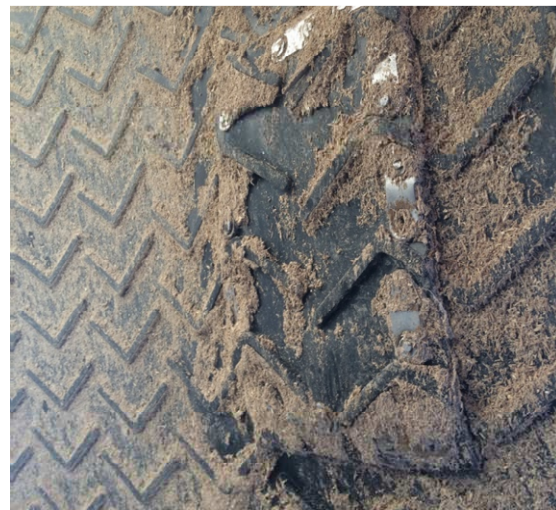
Étant donné la présence de clous dans les matériaux de bois à broyer, la courroie subit de l'endommagement lorsqu'un clou la perce. L'employeur fait réparer la courroie par des travailleurs de l'entreprise. La technique consiste à fixer un morceau de courroie par-dessus la section de la courroie ayant subi de l'endommagement.

La courroie mesure 1,2 m de largeur et 1,3 cm d'épaisseur. Aux endroits où des réparations sont effectuées, l'épaisseur de la courroie est doublée, et est donc de 2,6 cm.

Photos 8 et 9 : Réparations effectuées sur la courroie.

Lors de l'accident, la portion de la courroie qui coince le bras du travailleur est doublée en épaisseur étant donné une réparation faite à cet endroit. Cette portion de la courroie a une épaisseur de 2,6 cm. Lorsque la courroie repose sur le rouleau porteur bas, l'espace libre entre le haut de cette portion de la courroie et la barre transversale est de 7,4 cm. Le bras gauche s'insère dans l'angle rentrant, s'appuie sur le rouleau porteur bas et soulève la courroie. Le bras est entraîné dans la même direction que le mouvement de la courroie, soit vers le bas du convoyeur. La partie supérieure de la courroie ainsi soulevée atteint et bloque sa course à la barre métallique transversale. Le bras se coince entre le rouleau porteur et la courroie, qui elle, s'appuie maintenant sur la barre métallique transversale.

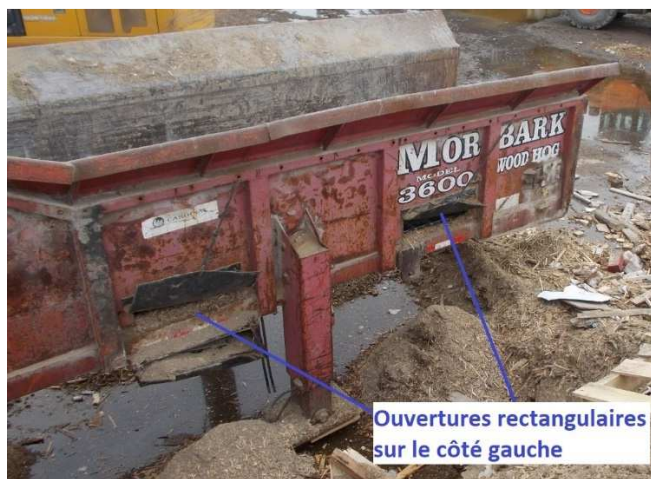
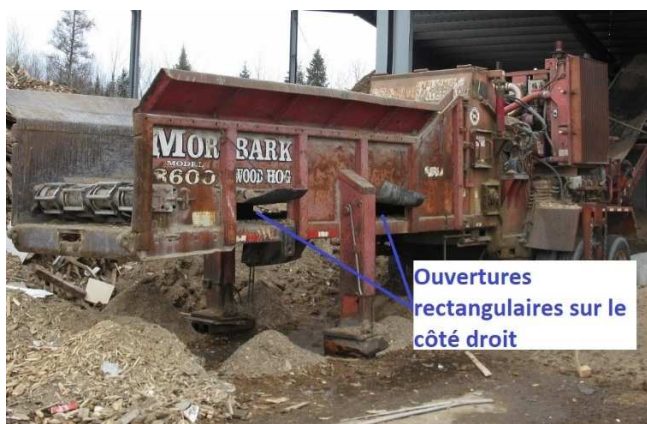
Des problématiques causées par l'accumulation de copeaux de bois humides sur les composantes du broyeur surviennent lors des opérations de broyage de matériaux de bois. Notamment, l'accumulation de copeaux de bois sur les convoyeurs à chaîne dans la trémie d'alimentation crée des problématiques lors de l'opération du broyeur. À cet effet, il y a quelques années, l'employeur a effectué quatre ouvertures rectangulaires sur les côtés de la trémie d'alimentation du broyeur, soit deux de chaque côté. Les copeaux de bois qui s'accumulent sont ainsi poussés à l'extérieur de la trémie via ces ouvertures.

Le fabricant du broyeur Morbark indique ce qui suit dans le manuel de l'opérateur : « *Toute modification à la machine doit être approuvée par Morbark. Les modifications non autorisées à la machine peuvent altérer le fonctionnement et/ou la sécurité et influencer la durée de vie de la machine ou causer de sévères blessures ou la mort* ² ». L'employeur n'a pas reçu d'approbation de la part du fabricant afin d'effectuer ces modifications.

Photos 10 et 11 : Ouvertures rectangulaires sur les côtés gauche et droit
Source : CNESST

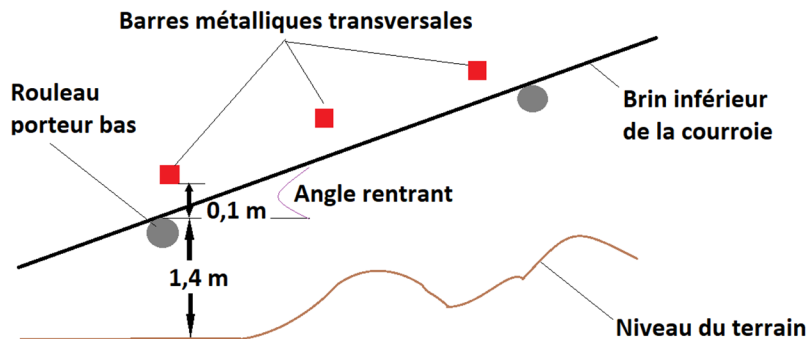
Croquis 1 : Angle rentrant accessible formé par le brin inférieur de la courroie et le rouleau porteur bas.

Le convoyeur d'évacuation du broyeur présente plusieurs zones dangereuses accessibles, dont l'angle rentrant entre le brin inférieur de la courroie et le rouleau porteur bas. Il se situe à 1,4 m au-dessus du niveau du sol.

Cet angle rentrant est donc accessible au travailleur et constitue une zone dangereuse. Le travailleur côtoie cette zone dangereuse quand il va opérer le moteur du broyeur. L'enquête n'a pas permis de déterminer pourquoi le bras gauche du travailleur s'est introduit dans l'angle rentrant.

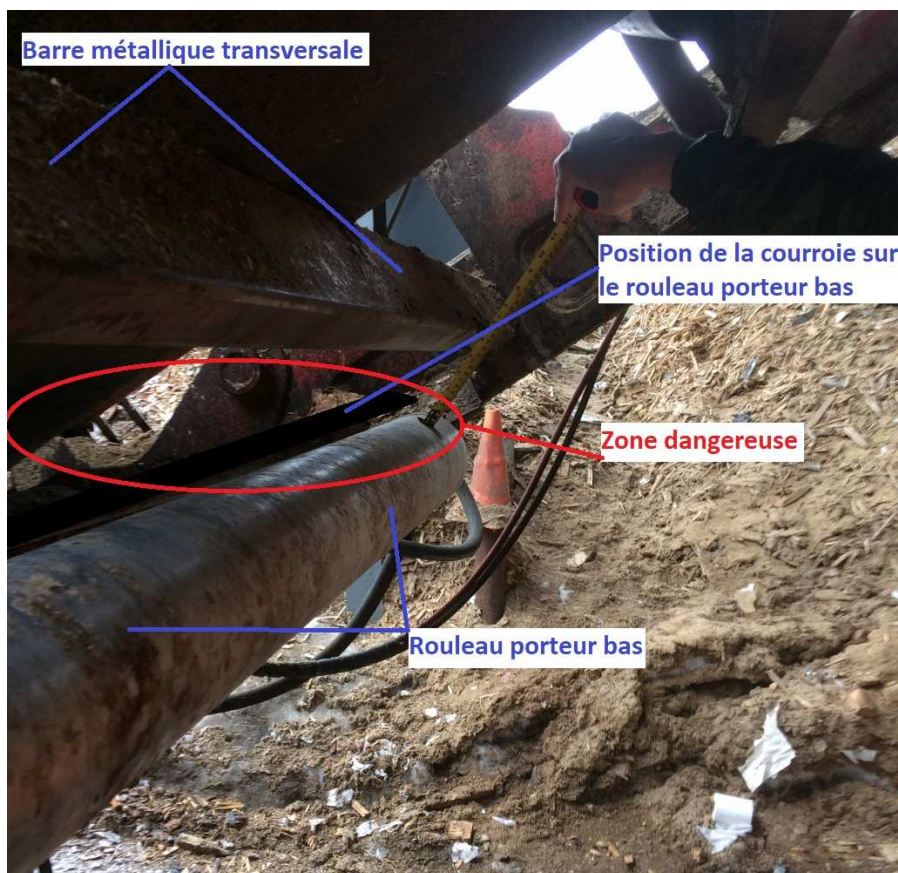
Le travailleur est retrouvé coincé du coude à l'épaule entre le brin inférieur de la courroie et le rouleau porteur bas. Le moteur du broyeur est en fonction et à bas régime. Les prises de puissance hydraulique du broyeur et du convoyeur d'évacuation des copeaux de bois sont embrayées. Les tambours d'entraînement du convoyeur sont en fonction. La courroie du convoyeur n'est pas en mouvement. Le coincement du bras du travailleur entre la courroie et le rouleau porteur empêche le mouvement de la courroie.

Photo 12 : Zone dangereuse où se produit l'accident

Puisque le convoyeur d'évacuation du broyeur comporte une zone dangereuse accessible, ce dernier n'est pas sécuritaire et expose le travailleur à un danger d'entraînement et de coincement. Alors que le convoyeur d'évacuation est en fonction, le bras gauche du travailleur se coince entre le rouleau porteur et la courroie. Le travailleur décède.

Le 8 avril 2020, à la suite de la mise en place de protecteurs ainsi que de moyens de contrôle rendant inaccessibles les zones dangereuses, l'inspecteur autorise l'utilisation du broyeur Morbark (RAP1300097).

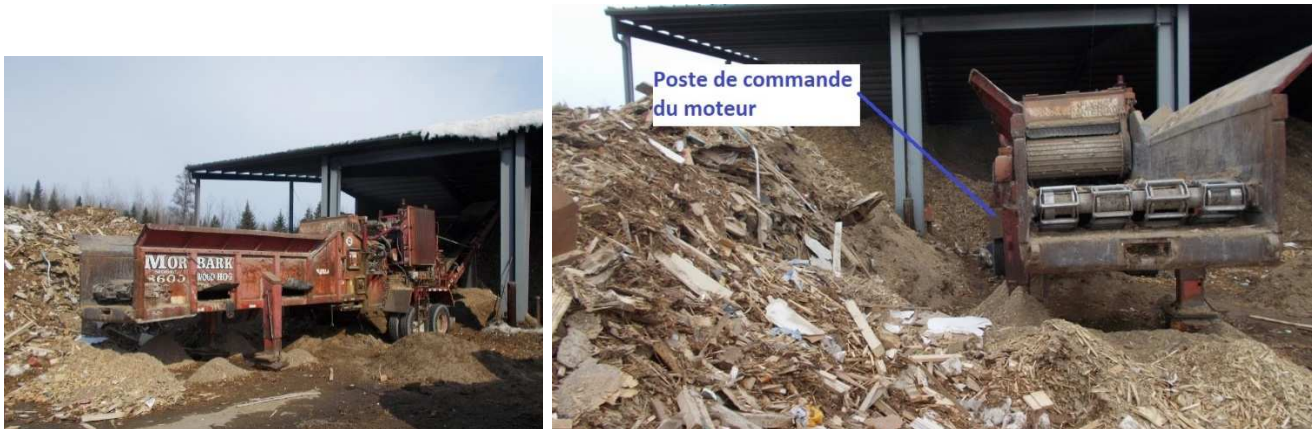
La configuration du site amène l'opérateur à circuler sous le convoyeur pour accéder au poste d'opération du broyeur. L'opérateur doit y accéder pour, entre autres, le démarrage et l'arrêt du moteur du broyeur, ainsi que pour des opérations d'embrayage via les leviers situés près du poste d'opération du broyeur.

Le poste de commande du moteur du broyeur est localisé sur le broyeur, soit du côté faisant face à l'empilement des matériaux de bois. Le bas de l'empilement des matériaux de bois se rend jusqu'au broyeur. De sorte qu'il n'y a pas de voie de circulation dégagée pour se rendre jusqu'au poste de commande en longeant le broyeur du côté de l'empilement des matériaux de bois. Les travailleurs arrivent par le côté opposé du broyeur et passent sous le convoyeur afin d'accéder au poste d'opération. L'opérateur du broyeur utilise un sentier improvisé dans les débris de matériaux de bois afin de circuler entre sa pelle hydraulique, quand elle est sur l'amoncellement de matériaux, et le poste d'opération du broyeur.

Photo 13 et 14 : Configuration du site amenant les travailleurs à circuler sous le convoyeur
Source : CNESST

L'angle rentrant entre le brin inférieur de la courroie et le rouleau porteur bas du convoyeur d'évacuation est une zone dangereuse. L'opérateur du broyeur emprunte un tracé l'amenant à circuler sous ce convoyeur, alors qu'il est en fonction, pour accéder au poste de commande du moteur du broyeur.

Le poste de commande du moteur du broyeur est localisé sur le broyeur, soit du côté faisant face à l'empilement des matériaux de bois. Le bas de l'empilement des matériaux de bois se rend jusqu'au broyeur. En conséquence, il n'y a pas de voie de circulation dégagée et sécuritaire pour se rendre jusqu'au poste de commande autrement qu'en passant sous le convoyeur.

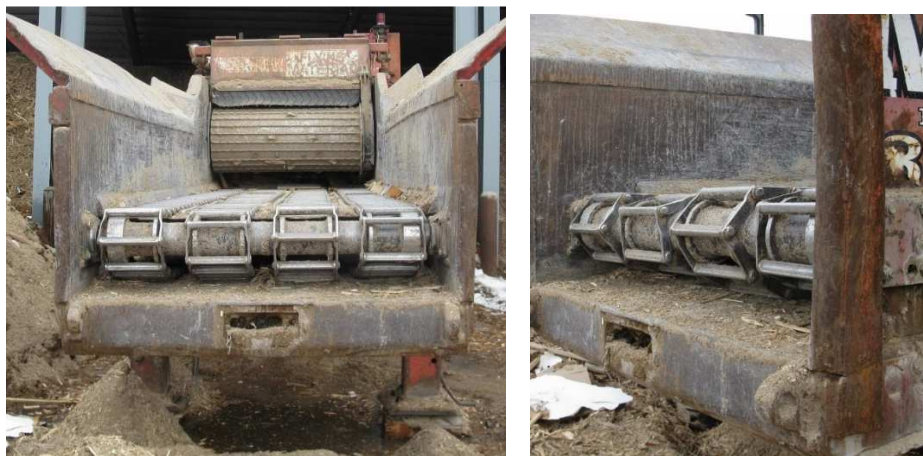
Les convoyeurs à chaînes sont en mouvements lors des opérations de broyage afin d'acheminer les matériaux de bois à la roue dentelée qui les broie. Il y a un danger de blessures graves si une main ou un bras d'un travailleur se fait entraîner par les chaînes.

Photos 15 et 16 : Convoyeurs à chaînes accessibles derrière la trémie
Source : CNESST

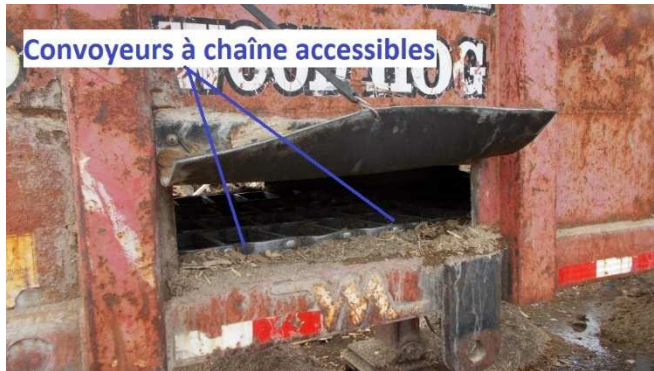
Les chaînes sont accessibles à quelques centimètres des ouvertures rectangulaires créées par l'employeur. Il y a un danger de blessures graves si une main ou un bras d'un travailleur se fait entraîner par les chaînes.

Photo 17 : Convoyeurs à chaînes accessibles par les ouvertures rectangulaires.
Source : CNESST

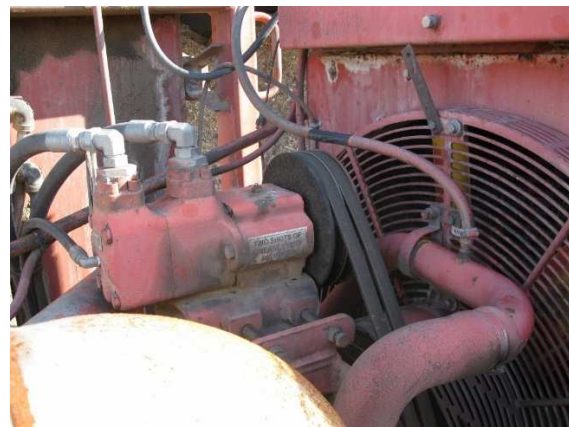
L'accès sur le dessus du broyeur se fait via une échelle métallique prévue par le fabricant. L'accès permet d'y effectuer, entre autres, des opérations d'entretien et de réparation sur le dessus du broyeur. Un ensemble de deux poulies et de deux courroies sont accessibles. Il y a risque qu'un travailleur se prenne la main ou le bras dans un des angles rentrants et se blesse.

Photo 19 : Courroies et poulies accessibles
Source : CNESST
