RAPPORT D'ENQUÊTE

Version dépersonnalisée

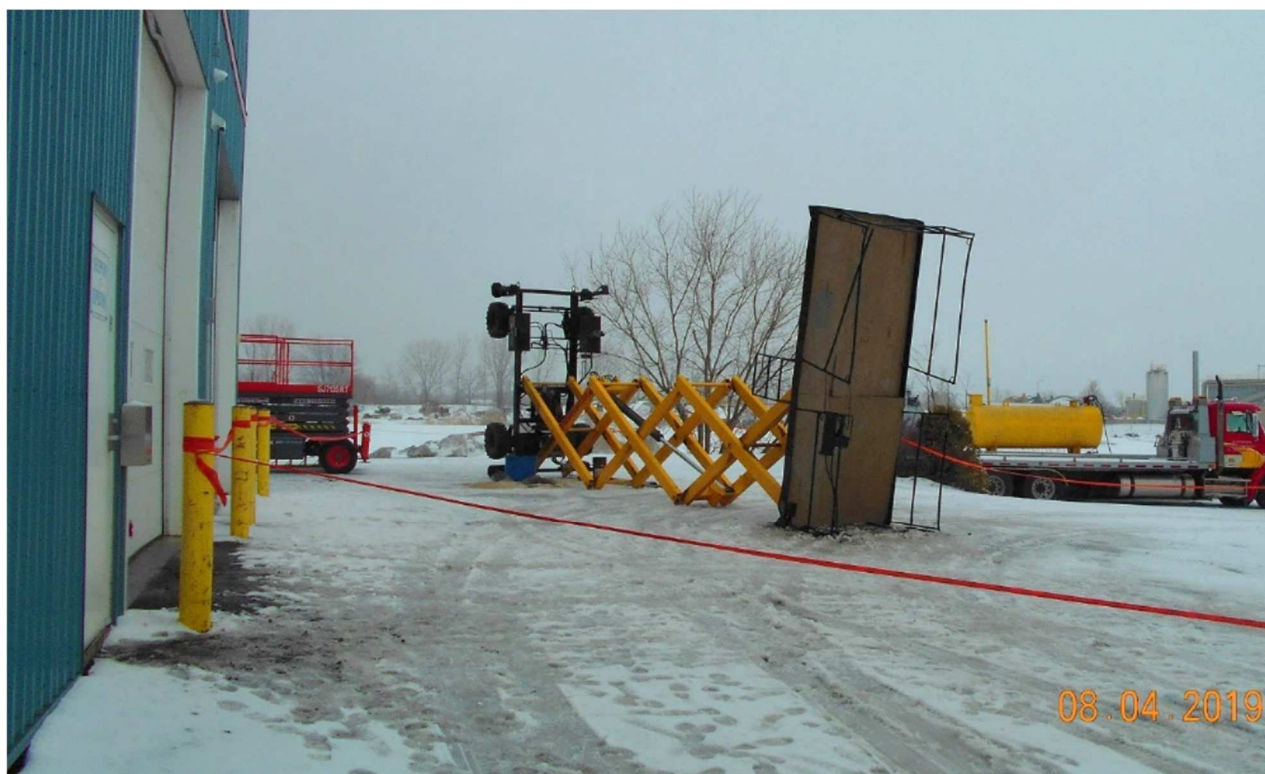
Photo 1 : Scène de l'accident
Source CNESST

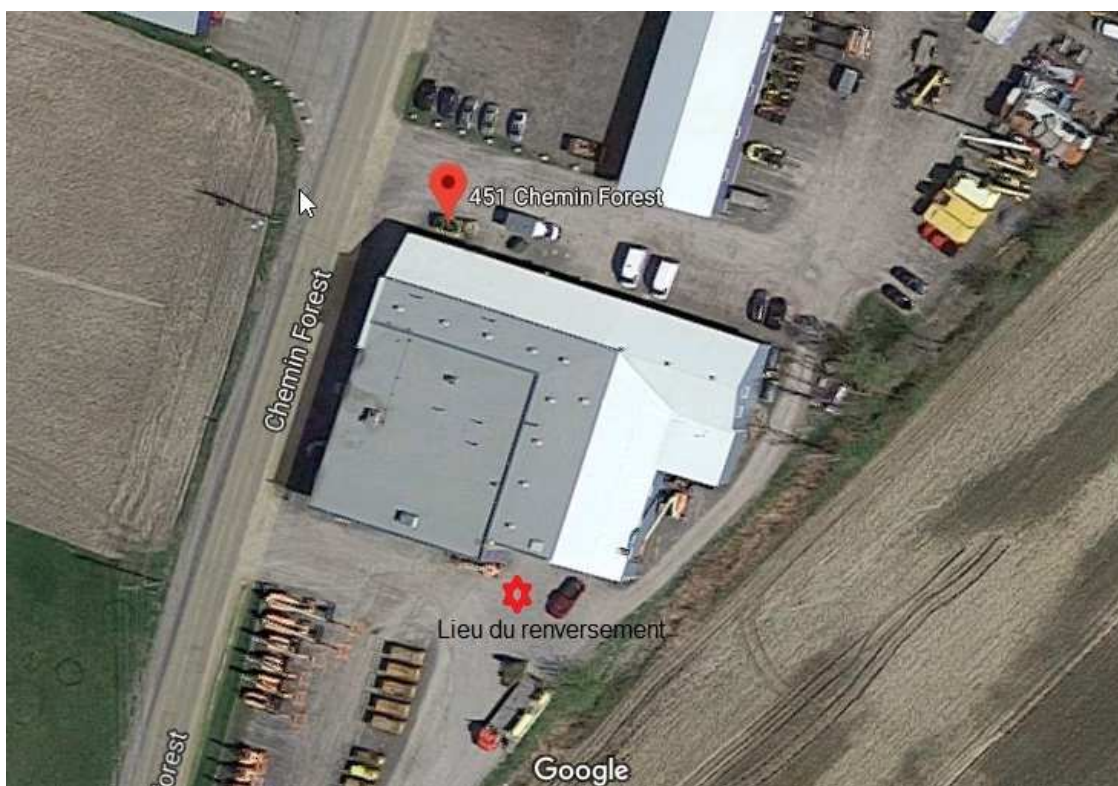
Photo 2 : Localisation du lieu de l'accident
Source : *Google Maps*, annotée par CNESST
