RAPPORT D'ENQUÊTE

**Accident ayant causé la mort d'un travailleur de l'entreprise 9369-8819
Québec inc, située au 2026, rue Richelieu à Beloeil, le 6 avril 2020**

**Service de la prévention-inspection Montérégie-Est
Direction de la prévention-inspection Centre-Sud**

Date du rapport : 25 novembre 2020

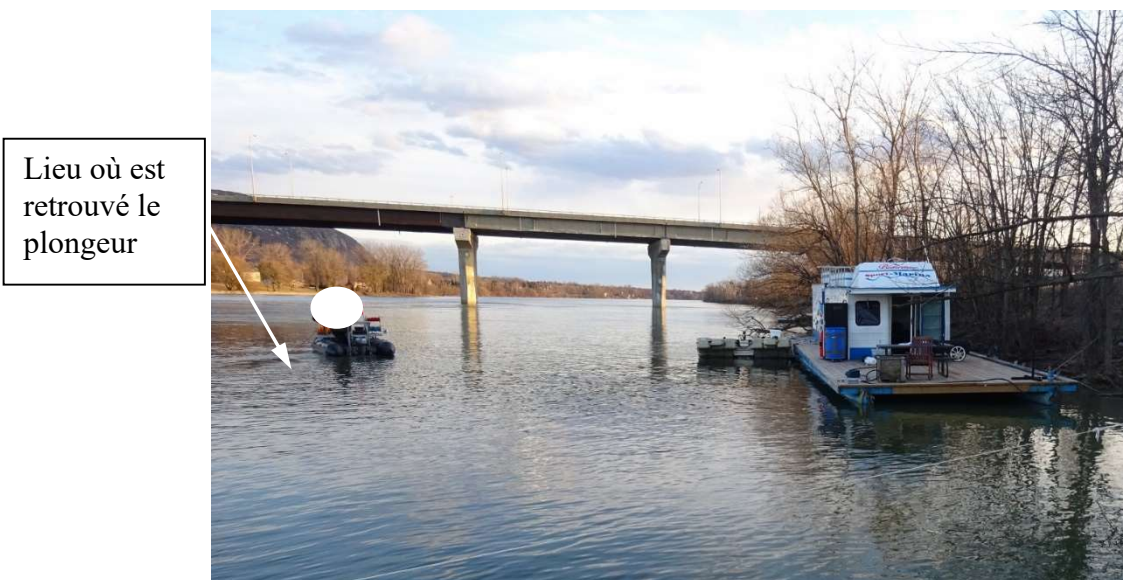
Photo 1 : Lieu de l'accident sur la rivière Richelieu

Le 6 avril 2020, vers 12 h 45, un travailleur effectue une plongée dans la rivière Richelieu afin de récupérer un câble d'acier servant à l'installation de quais de la marina. Soudainement, le travailleur refait surface à proximité de la barge conduite par un collègue qui l'accompagne. Il est emmêlé dans sa ligne de sécurité et son boyau d'alimentation en air. Le travailleur étant toujours à la surface de l'eau, son masque de plongée est enlevé et déposé sur la barge. Le collègue retire ensuite la ligne de sécurité du travailleur pour le libérer. Il aide également le travailleur à démêler le boyau d'alimentation en air qui est enroulé autour de lui. À la suite de ces manœuvres, le travailleur coule dans l'eau.

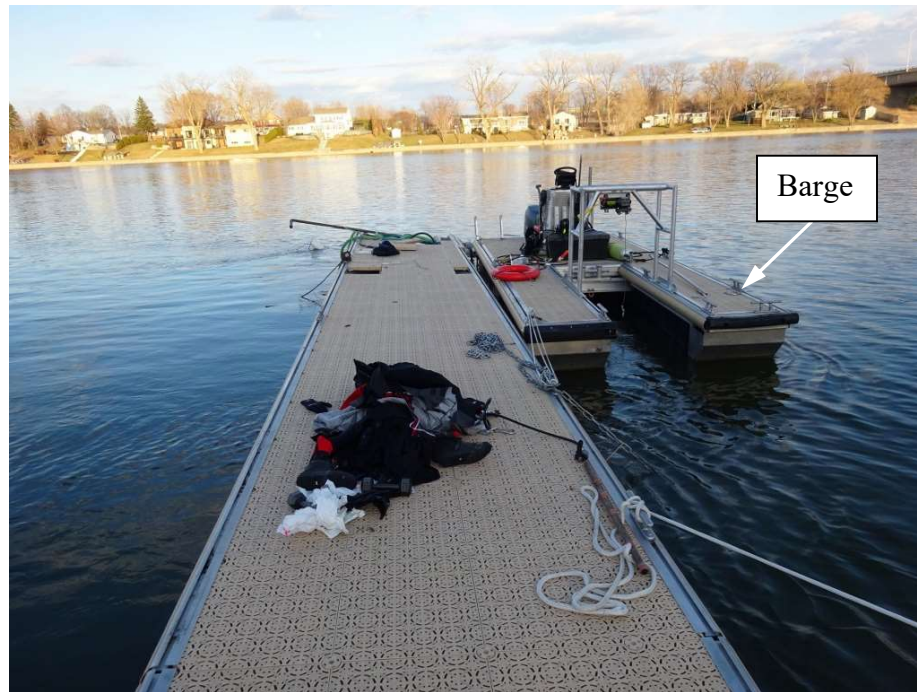
Photo 4 : Barge utilisée pour les travaux de plongée

Pour les besoins de travaux de plongée, une barge est utilisée pour se déplacer sur l'eau (photo 4).

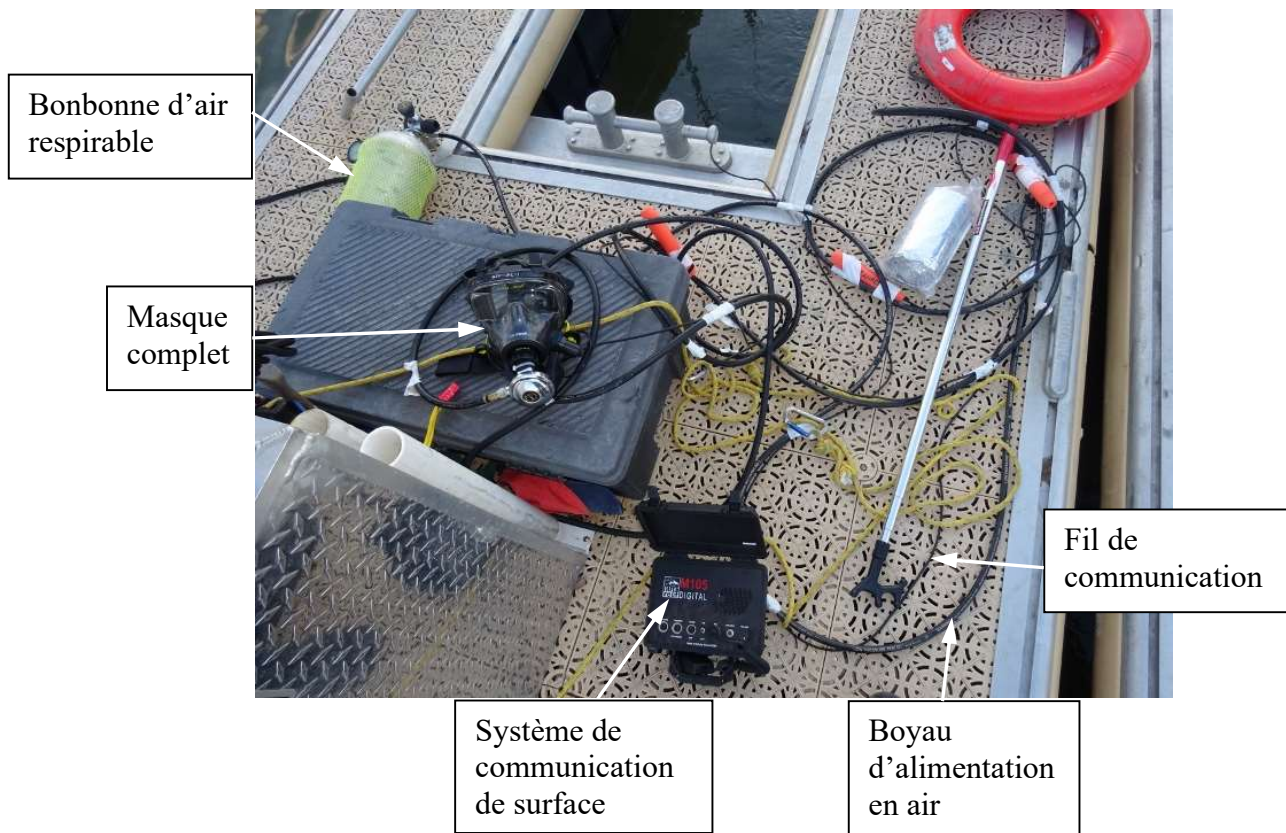
Photo 5 : Équipements de plongée

M. [B] est [...] et assiste M. [C]. Un système de communication inséré dans le masque permet aux deux travailleurs de communiquer entre eux (photo 5). Un boyau d'alimentation en air respirable relie une bonbonne fixée sur la barge au masque du travailleur (photo 5).

Durant la plongée, le travailleur est relié à la barge par une ligne de sécurité fixée à un taquet.

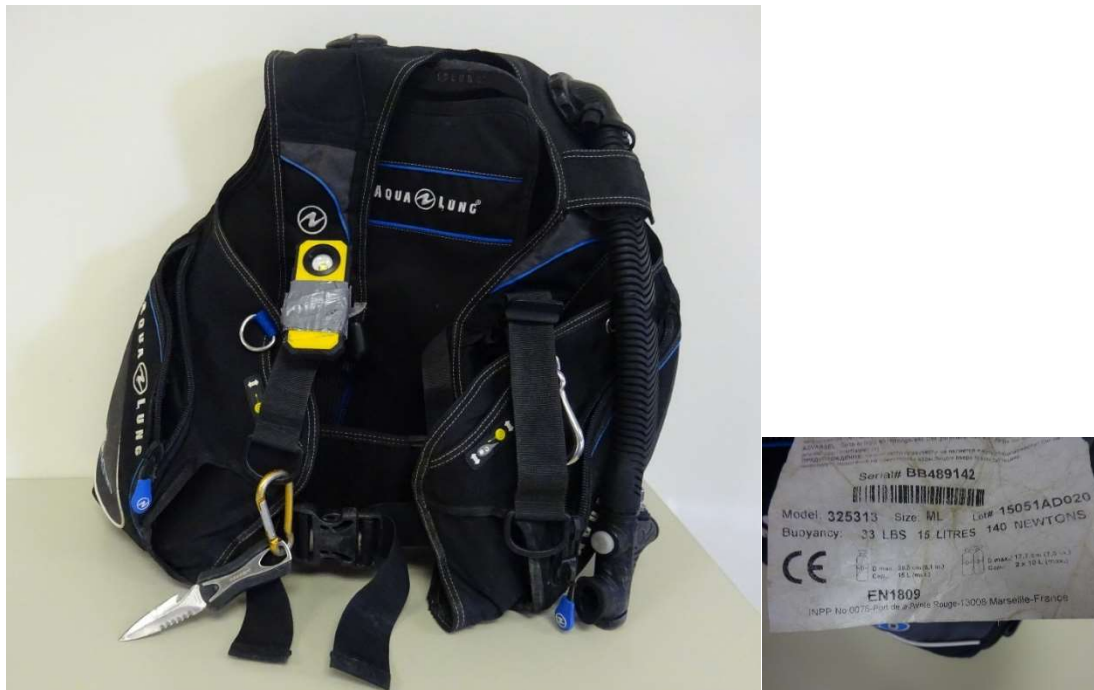
Photo 6 : Gilet de stabilisation

Pour effectuer la plongée, M. [C] porte une combinaison étanche ainsi qu'un gilet de stabilisation de marque Aqualung, modèle Pro HD (photo 6). Le fabricant indique que la capacité de flottabilité du gilet est de 15 kg (33 lb). Un couteau est relié au gilet par un mousqueton.

Au moment où le travailleur est pris en charge par les ambulanciers, des couteaux et des ciseaux universels sont utilisés pour le dégager de ses équipements de plongée. La combinaison étanche est ainsi découpée à plusieurs endroits et le gilet de stabilisation a alors subi des altérations.

Le gilet de stabilisation montre une importante déchirure d'environ 2,5 cm (1 po) qui empêche son gonflement : l'air s'échappe par cette déchirure. Cette déchirure n'est pas présente sur le gilet de stabilisation au moment où M. [C] commence sa plongée notamment, pour les raisons suivantes :

La déchirure présente sur le gilet de stabilisation est attribuable aux opérations de secours. Pour les besoins de l'expertise, la déchirure est étanchéifiée afin de permettre à l'expert d'effectuer des tests de gonflement sur le gilet. Deux fuites d'air mineures sont présentes sur le gilet. Une fuite provient d'un orifice présent sous la bretelle droite et l'autre provient d'une des soupapes de surpression du gilet. L'expert constate également qu'une courroie du gilet de stabilisation est sectionnée.

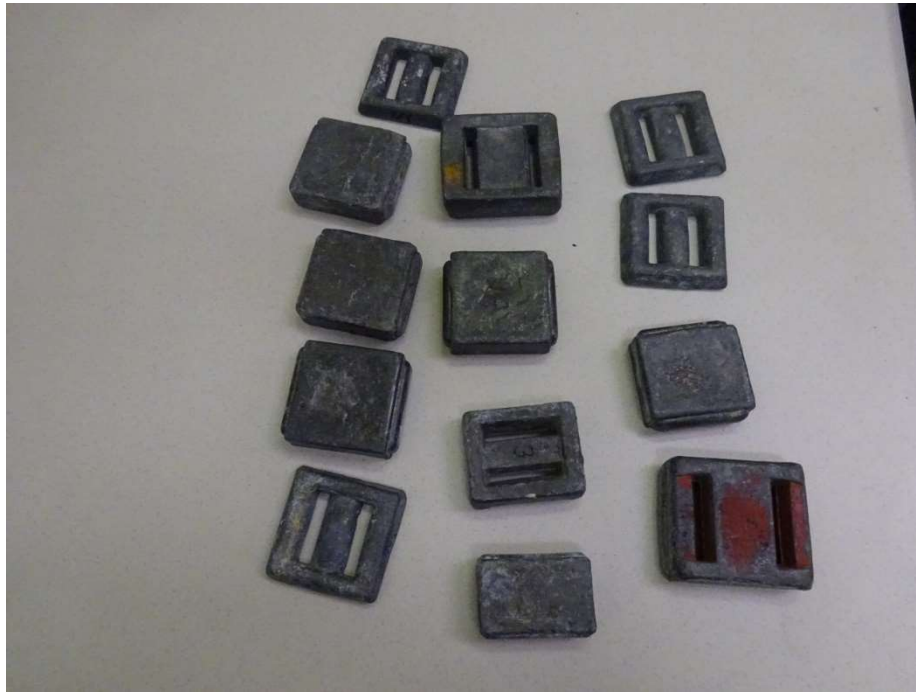
Photo 7 : Lest retrouvé dans les poches du gilet de stabilisation

Le travailleur utilise des poids comme lest⁴ sur son gilet. Pour effectuer la plongée, un lest de 18,1 kg (40 lb) est réparti dans les poches du gilet de stabilisation (photo 7). Le gilet est conçu de manière que le plongeur puisse larguer facilement certaines poches en cas d'urgence.

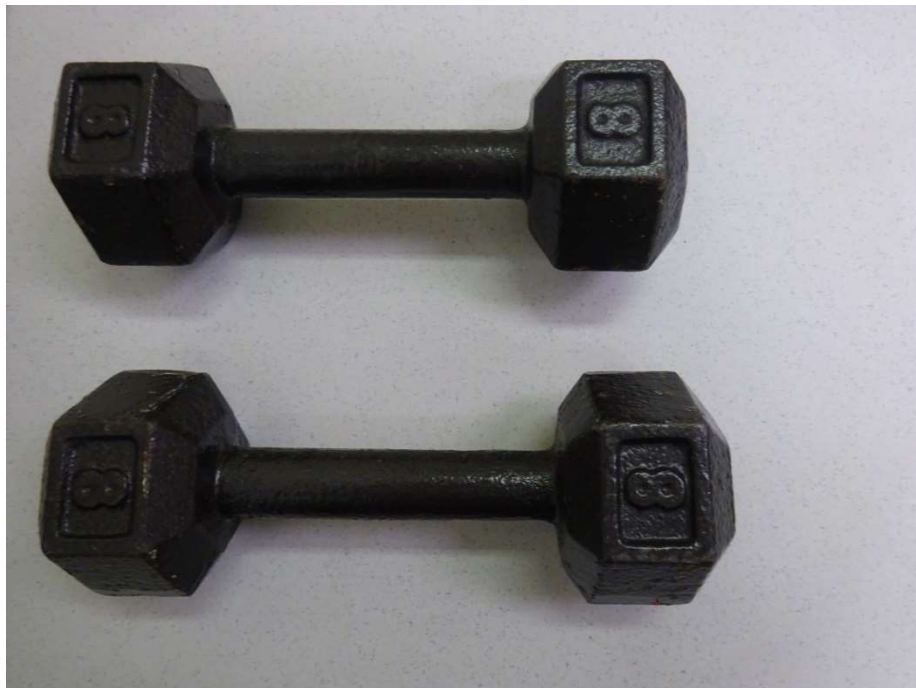
Photo 8 : Haltères retrouvés aux chevilles du travailleur

Un haltère de 3,6 kg (8 lb) a été fixé à chacune des chevilles du plongeur pour lui ajouter du lest (photo 8).

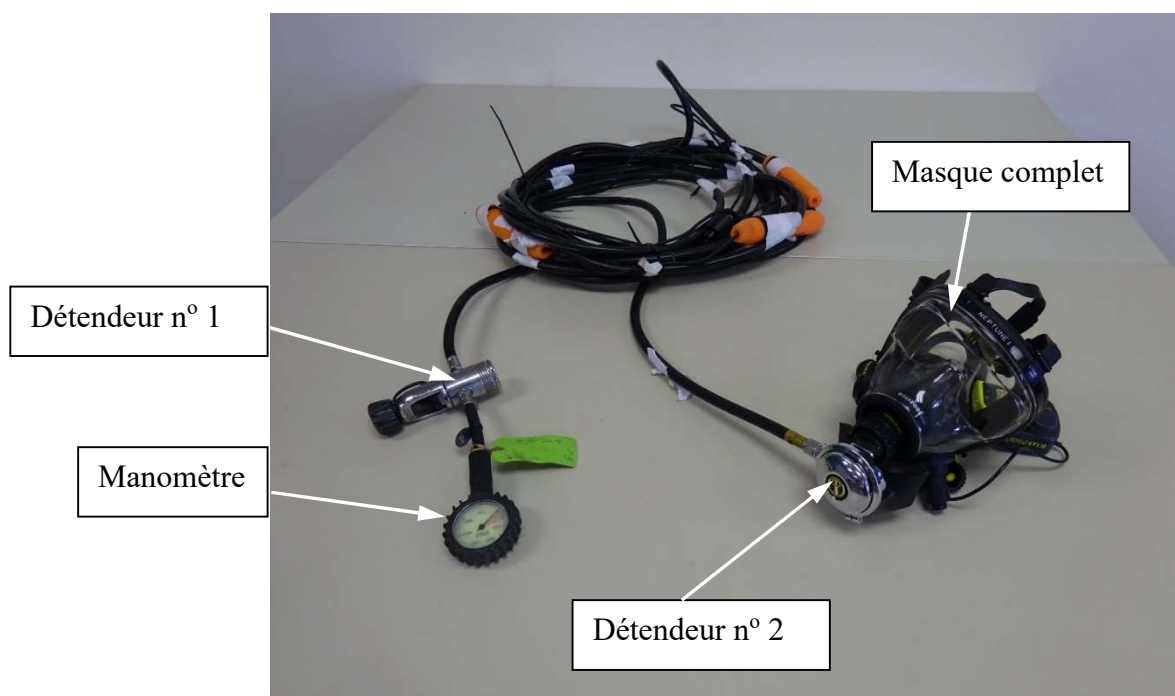
Photo 9 : Masque et détendeurs

Le travailleur utilise un masque complet de marque Ocean-Reef, modèle Neptune II (photo 9). L'alimentation en air provient d'une bonbonne remplie d'air respirable à une pression d'environ 20 600 kPa (3000 psi). Un premier détendeur (photo 9 : détendeur n° 1), raccordé à la bonbonne, permet d'abaisser la pression à environ 1000 kPa (150 psi). Un deuxième détendeur (détendeur n° 2), installé directement sur le masque, abaisse la pression d'air à une pression permettant au travailleur de respirer. En plongée, on utilise le terme étage, le premier étage étant fixé à la bonbonne et le deuxième étage étant en bouche du travailleur ou dans le cas présent, fixé à son masque. Les deux étages permettent à un plongeur de respirer l'air contenu dans sa bouteille de plongée à la pression à laquelle il évolue.

Le détendeur n° 1 est de marque Sherwood, modèle SRB-3900 alors que le détendeur n° 2 est de marque Aqua-Lung, modèle Calypso-J. Le masque a été acheté par le travailleur en mars 2020 et était déjà muni du détendeur Aqua-Lung et du système de communication. Des extraits du manuel du fabricant du masque complet sont présentés à l'annexe C. Le fabricant mentionne que ce modèle de masque n'est pas conçu pour la plongée commerciale et ne doit pas être alimenté par une source d'air provenant de la surface. Il indique également que la distance entre le deuxième étage du détendeur et la bouche du plongeur augmente la résistance à la respiration du détendeur.

L'expertise réalisée sur le masque complet montre que le détendeur deuxième étage est incompatible avec le masque. Elle montre également que l'air à aspirer doit traverser plusieurs vannes d'étanchéité avant d'atteindre les voies respirables, ce qui augmente les contraintes à la respiration. Dans ces conditions, l'expert dénote qu'il est difficile d'avoir une respiration normale et que si le plongeur exécute des travaux sous l'eau, il est susceptible de faire de l'hyperventilation.

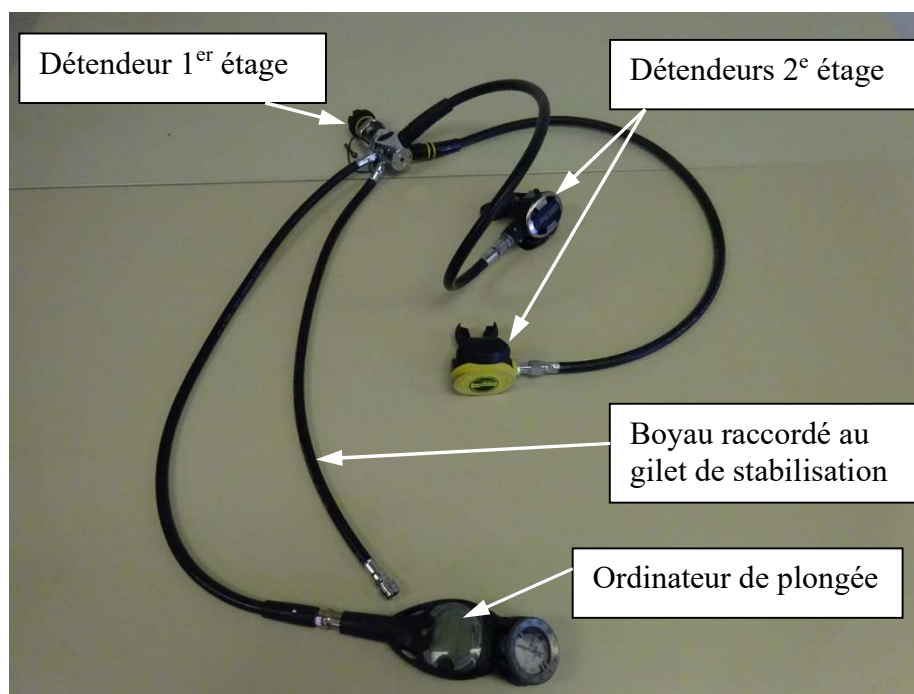
Photo 10 : Équipements pour le mode autonome

Le travailleur porte également des équipements pour la plongée en mode autonome. Ces équipements sont alimentés par la bonbonne portée par le travailleur et se composent d'un détendeur de premier étage, d'un ordinateur de plongée, d'un boyau raccordé au gilet de stabilisation et de deux détendeurs de deuxième étage (photo 10). Ces équipements offrent la possibilité au travailleur d'utiliser l'air provenant de la bouteille qu'il porte en cas de problème avec l'alimentation provenant de la surface.

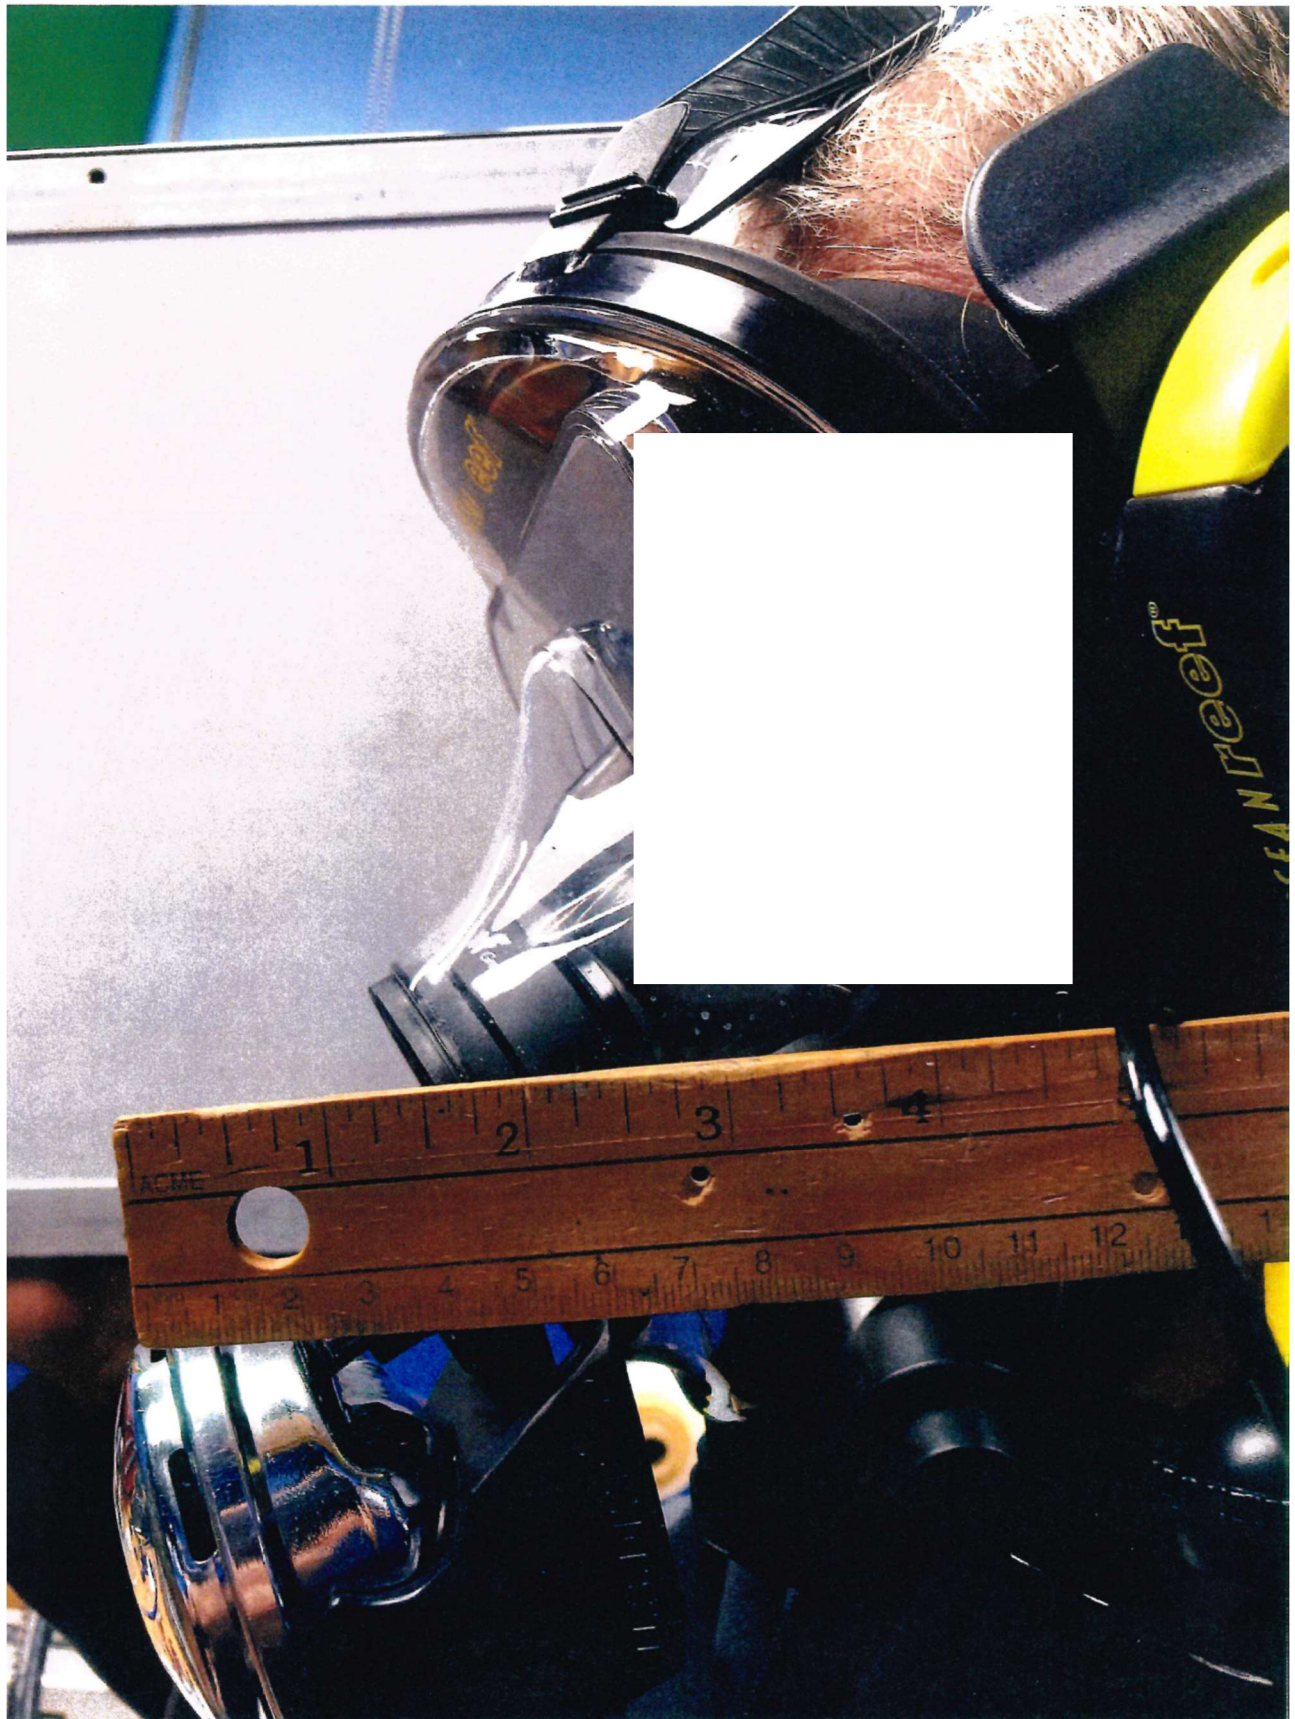
Ce masque était mixé avec une marque de détenteur au premier étage, une autre marque au deuxième étage.

(voir le document de Ocean Reef à cet effet).

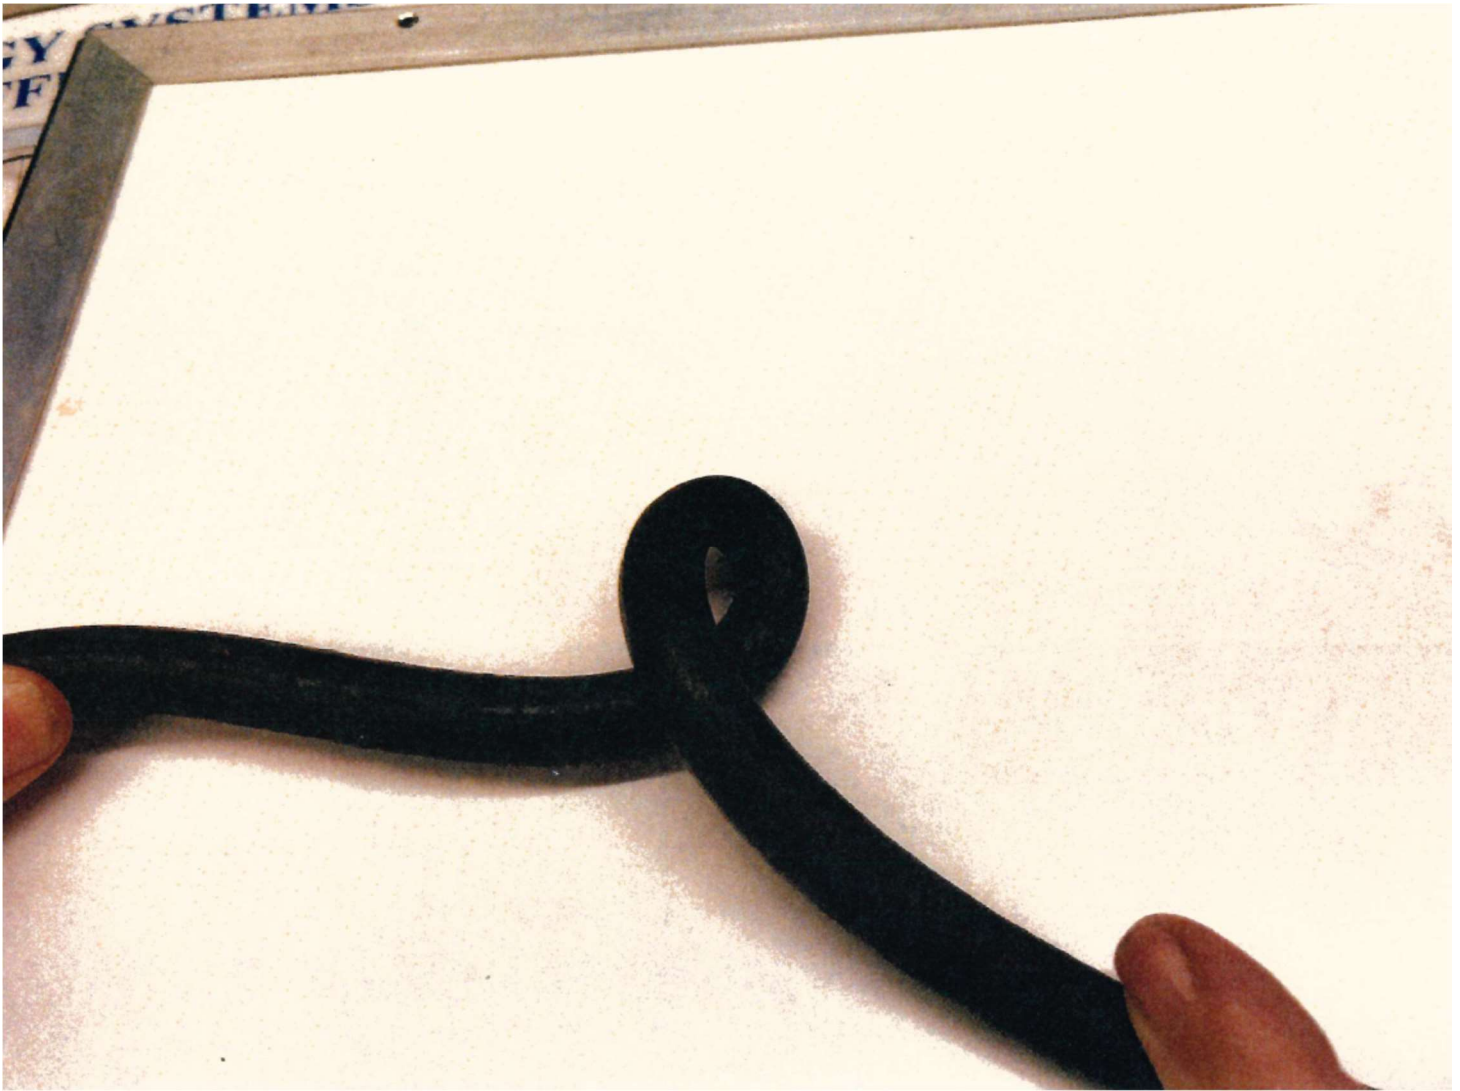
Nous avons laisser la pression de 135 psi. et avons volontairement coincé ce boyau. (voir la photo)

Résultat : **Lorsque que l'on coincide ce boyau alors on est parvenu à couper complètement le passage de l'air. Ce boyau a été conçu pour la plongée sportive uniquement.**

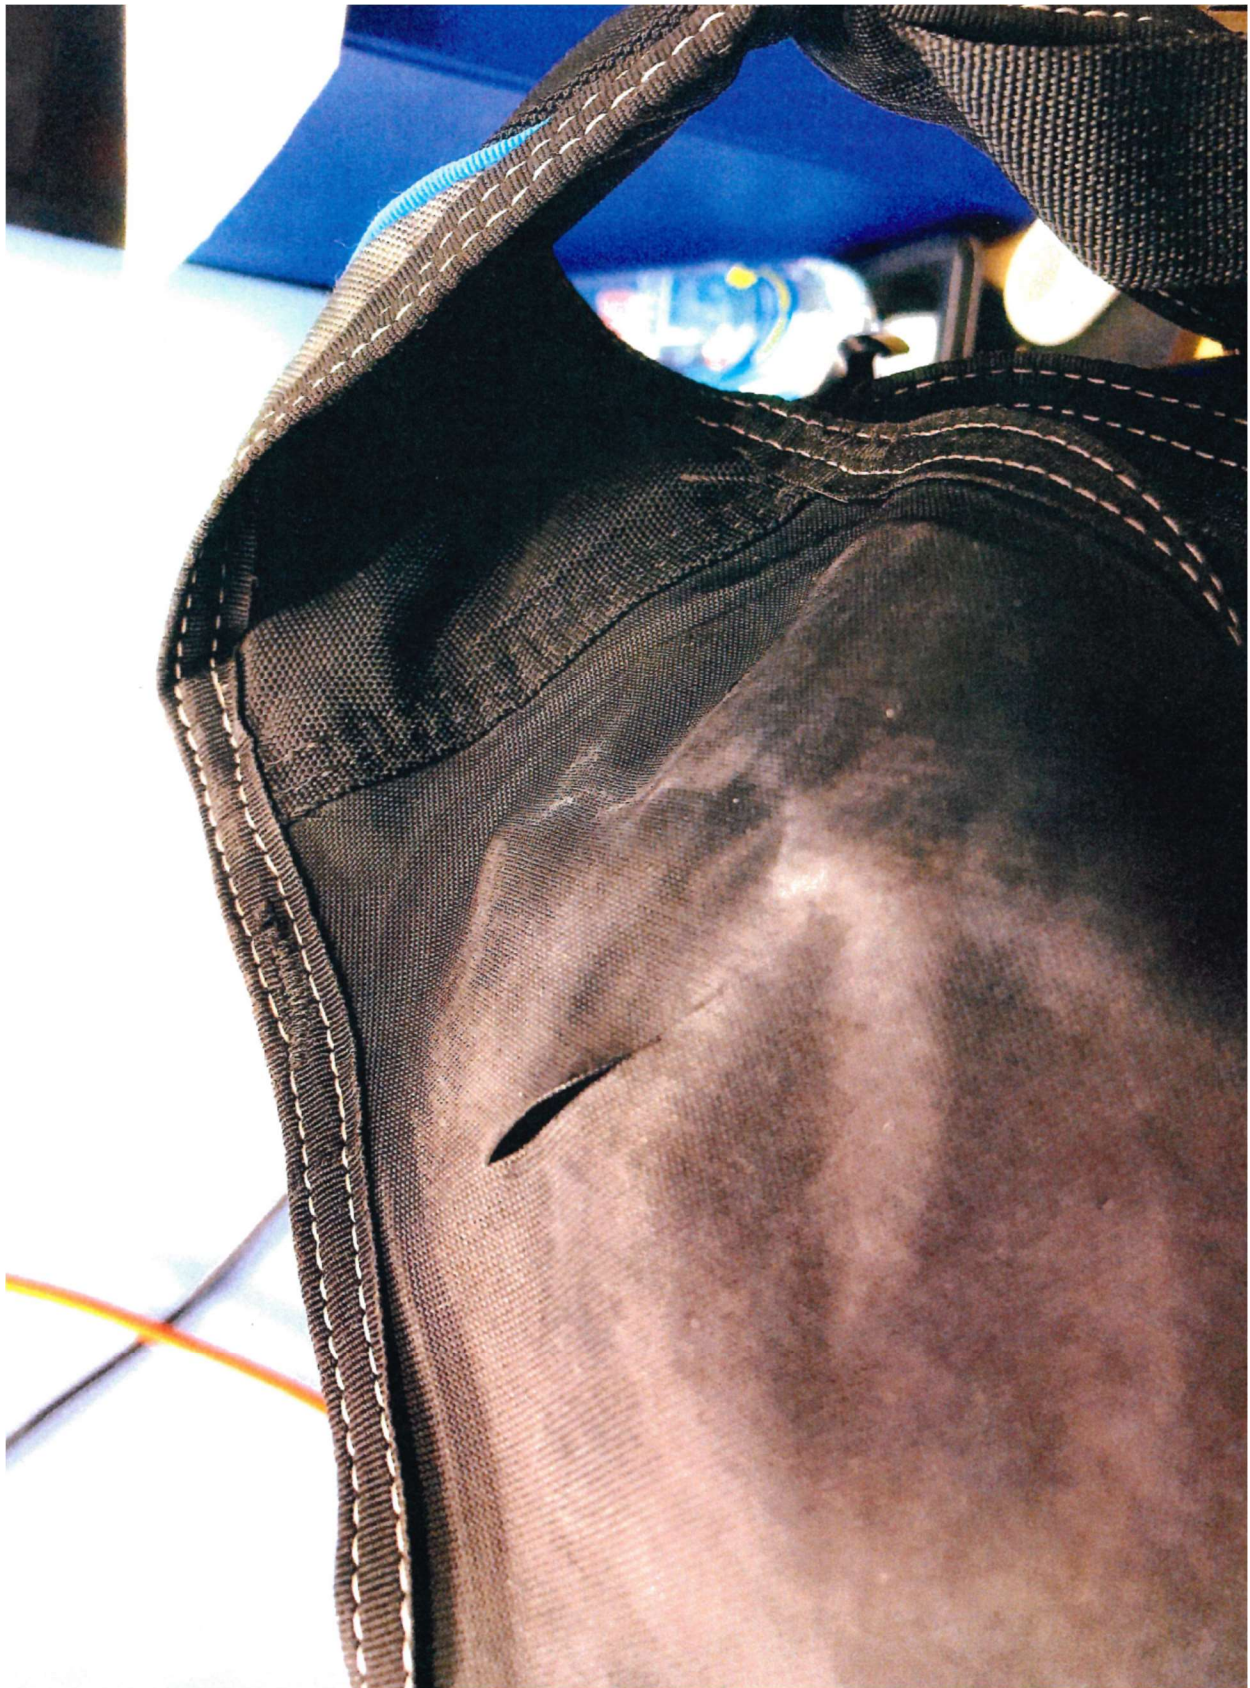
Cette veste compensatrice (B.C.) est totalement hors d'état d'utilisation aurait même pas dû d'être utilisé car toute l'air s'échappe par cette coupure.
