EN004291

RAPPORT D'ENQUÊTE

Accident ayant causé la mort du gérant du complexe Le Fort de la Montagne, situé au 3577, avenue Atwater, à Montréal, le 19 juin 2020

Date du rapport : 8 décembre 2020

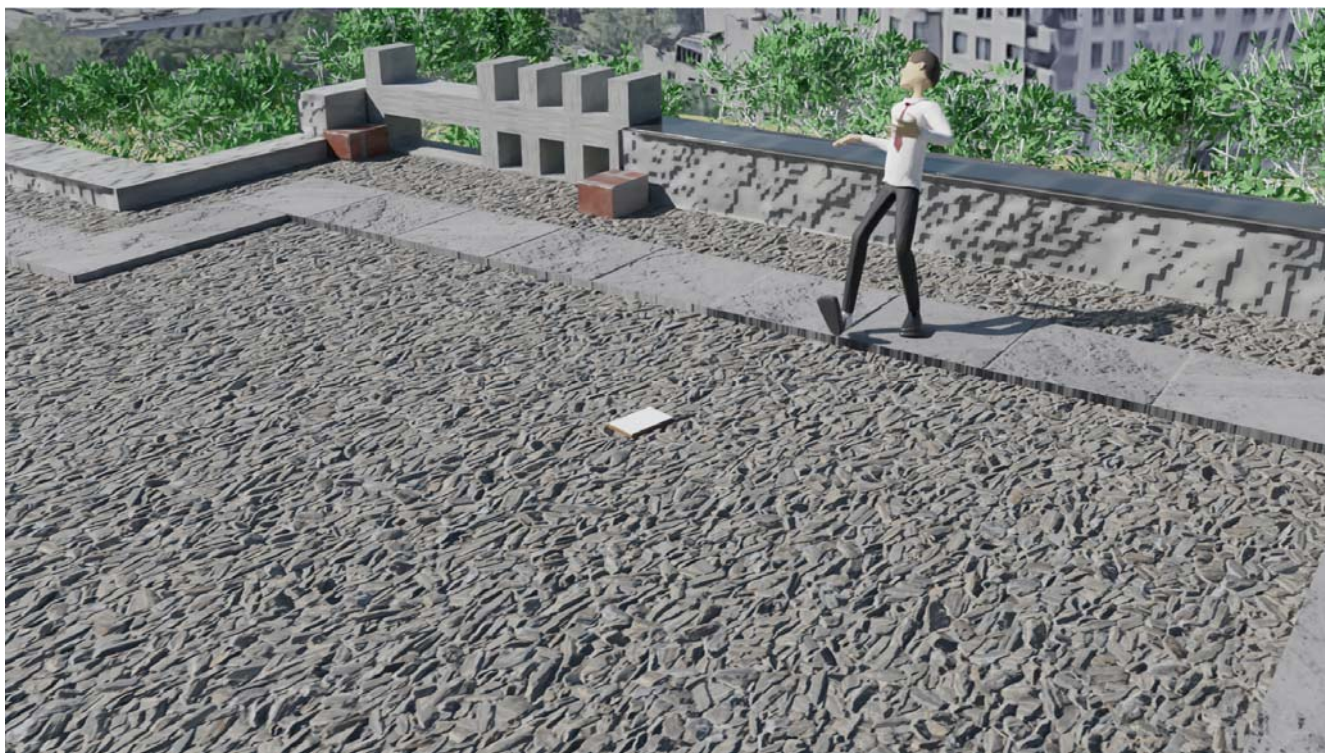
Vers 17 h 30, il trébuche sur la partie saillante d'une dalle de béton, perd l'équilibre vers le parapet situé en bordure du toit et passe par-dessus celui-ci. Il effectue une chute d'environ 36 m. Son décès est constaté sur place.

Illustration 1 : Reconstitution du moment de l'accident
(Source : CNESST)

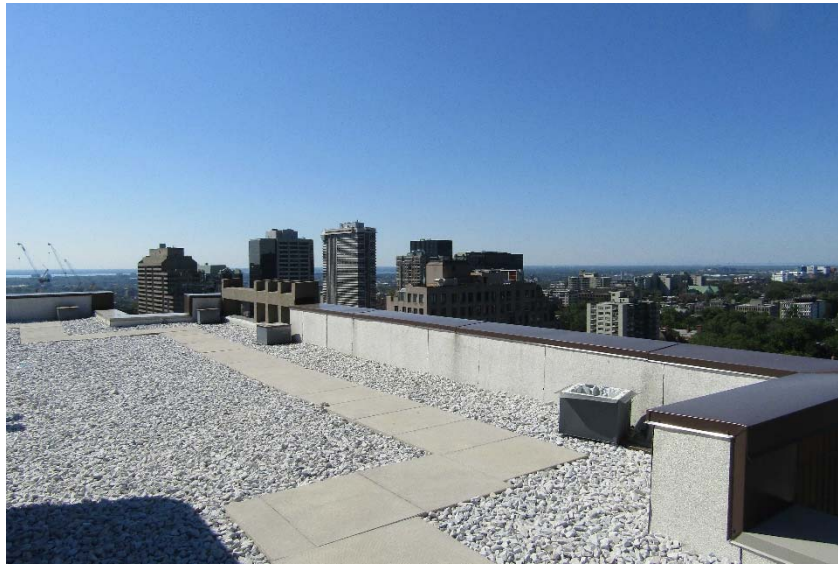
Le toit comprend : un sol en gravier blanc, une surface plane constituée de dalles de béton et un parapet ceinturant le périmètre du toit, à l'exception des endroits où il y a des balcons en dessous.

Photo 3 : Tour C – vue du lieu de l'accident
(Source : CNESST)

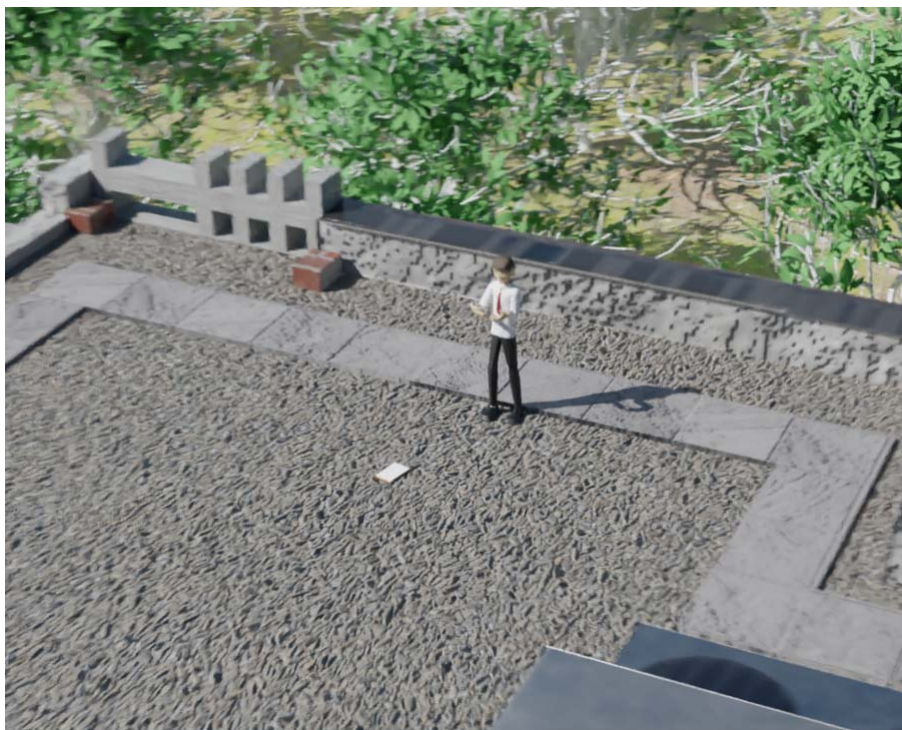
Vers 17 h 30, [A] se trouve à environ 2 m de la bordure du toit côté sud-ouest, faisant dos au vide.

Illustration 2 : Reconstitution de la position du [A] avant l'accident
(Source : CNESST)

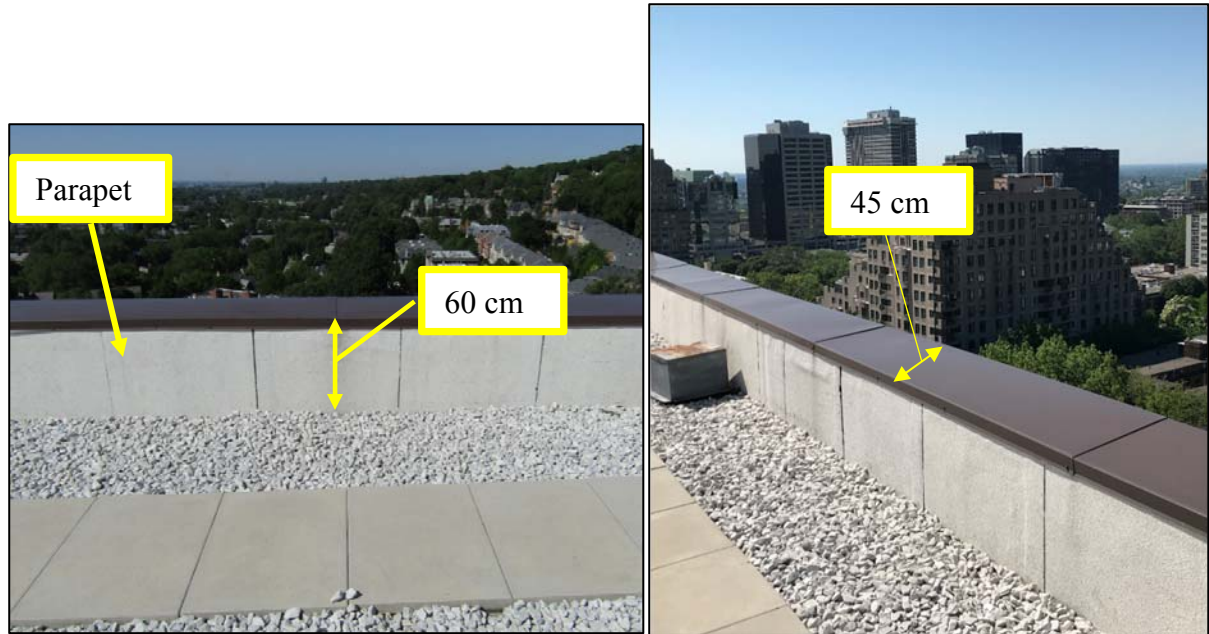
- Le toit est recouvert d'un gravier blanc de marbre d'une granulométrie d'environ 2 cm à 5 cm;
- Il est ceinturé d'un parapet en bordure du vide d'une hauteur de 60 cm et d'une profondeur de 45 cm;

Photos 5 et 6 : Parapet – vue du toit direction sud-ouest
(Source : CNESST)

Il atteint le parapet d'une hauteur de 60 cm et d'une profondeur de 45 cm. Le [A] bascule sur ce dernier et fait une chute d'environ 36 m.

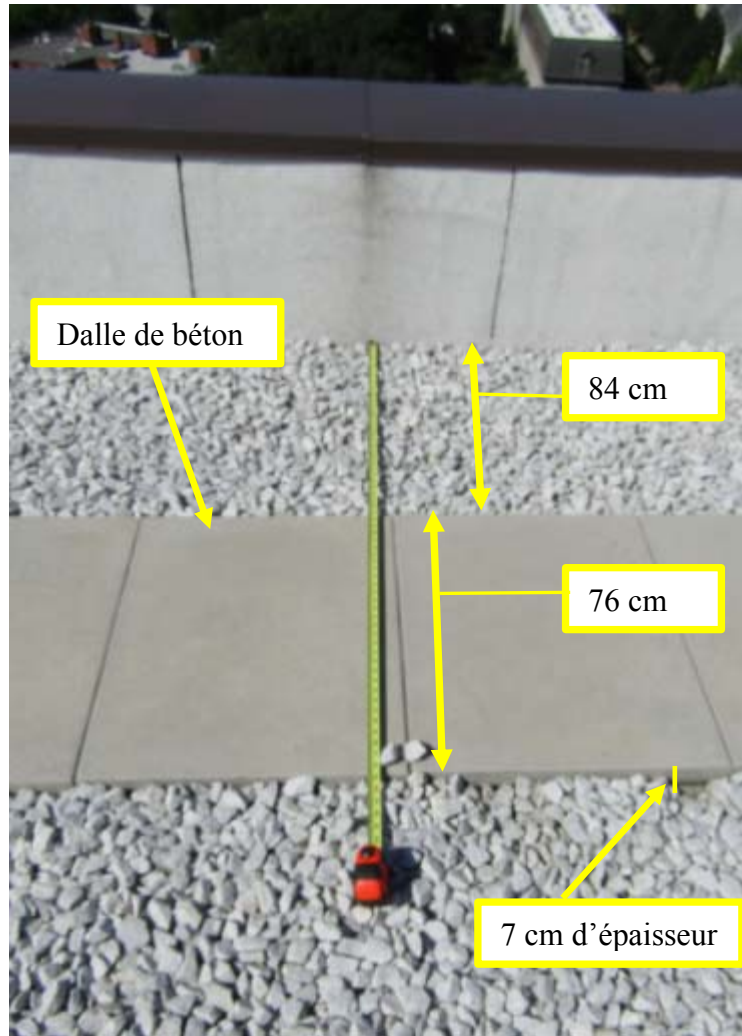
- À une distance de 84 cm du parapet, on retrouve des dalles de béton servant de surface plane pour l'installation des équipements temporaires lors du lavage des vitres;
- Les dalles de béton sont d'une largeur de 76 cm et d'une épaisseur de 7 cm;
- La partie saillante des dalles de béton dépasse d'environ 3 cm la surface du gravier.

Photo 7 : Dalles de béton – vue du toit direction sud-ouest
(Source : CNESST)

Au contact de la dalle, il perd son soulier droit. Les traces retrouvées sur le soulier et sur la dalle nous permettent d'affirmer que la partie arrière de son soulier a heurté la partie saillante de la dalle. Notons qu'à cet endroit, la partie saillante de la dalle ressort de 3 cm du gravier. Cette partie saillante permet un contact qui explique la perte d'équilibre du [A].

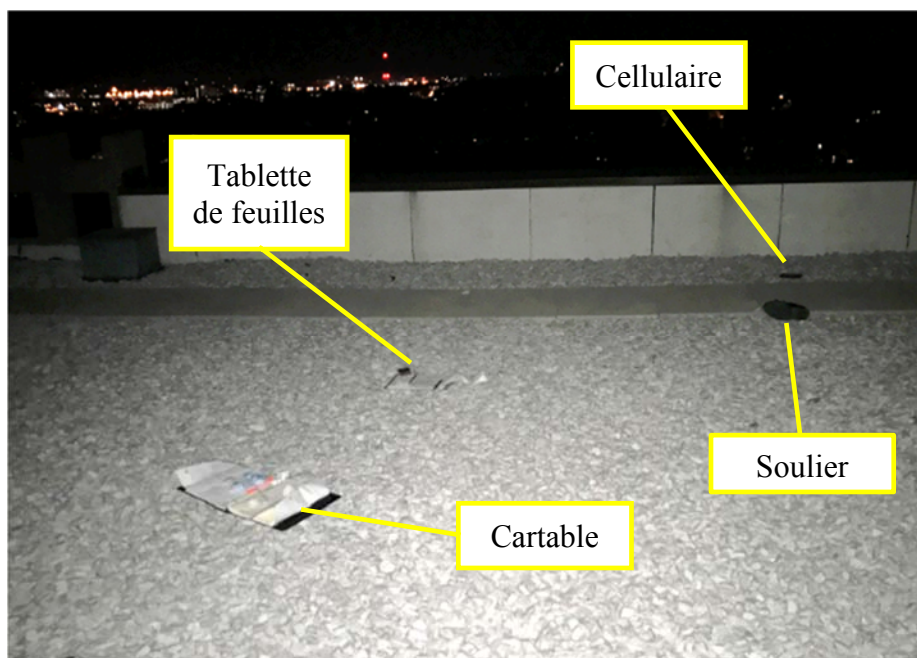
À la suite de l'accident, on retrouve sur le toit, certains articles dont un cartable contenant des plans, des photos et des registres des équipements de ventilation des tours du complexe ainsi qu'une tablette de feuilles de papier et des crayons.

Le cellulaire du [A], contenant des photos prises des installations de ventilation, se trouve également sur le toit à 60 cm du parapet. La dernière photo a été prise à 16 h 59, soit environ 30 minutes avant sa chute.

Photo 8 : Articles retrouvés sur le toit
(Source : CNESST)

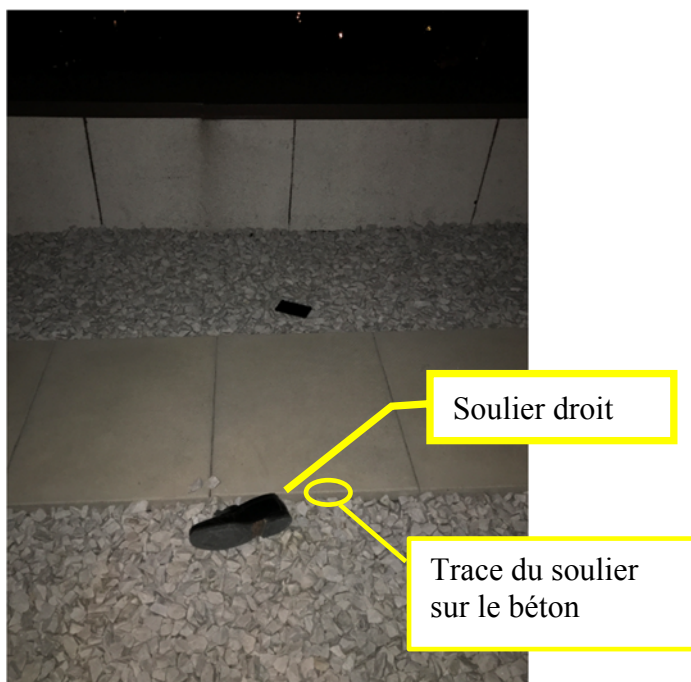
Sur le toit, on retrouve le soulier droit du [A]. Il s'agit d'un soulier noir sans lacet, de type mocassin. Ce dernier repose sur le gravier, à 2 m du vide et à 1 cm de la dalle de béton.

Photo 9 : Soulier droit de la victime retrouvé sur le toit
(Source : CNESST)

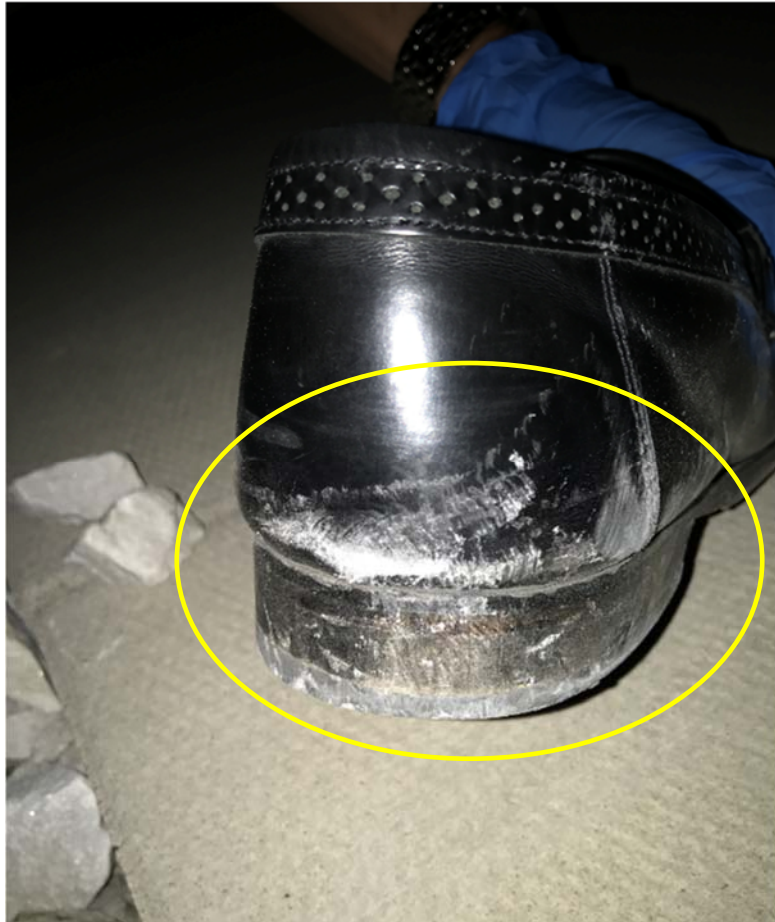
L'arrière du soulier est marqué par des égratignures sur une hauteur de 5 cm et sur une largeur de 8 cm. On constate un dépôt de poussière de béton au même endroit.

Photo 10 : Dépôt de poussière de béton sur l'arrière du soulier droit de la victime
(Source : CNESST)

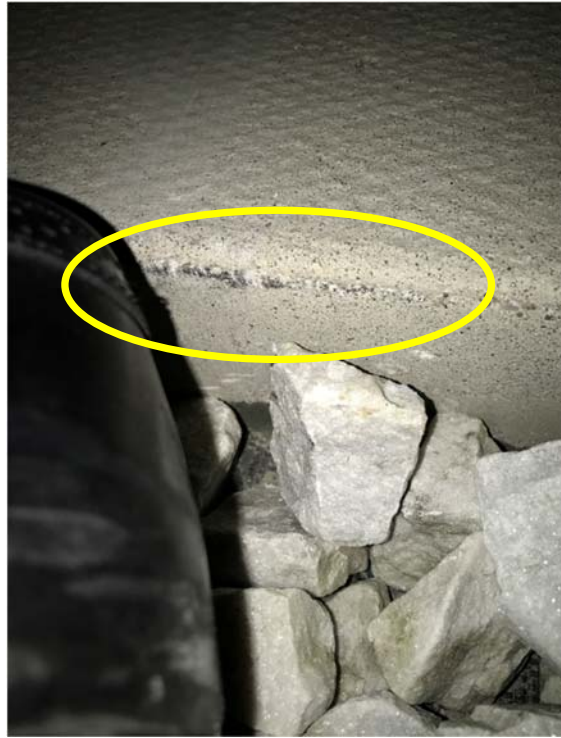
Sur la partie saillante de la dalle de béton adjacente au soulier, on observe une trace de cirage noir du soulier d'une largeur de 5 cm.

Photo 11 : Dépôt de cirage sur la dalle de béton
(Source : CNESST)

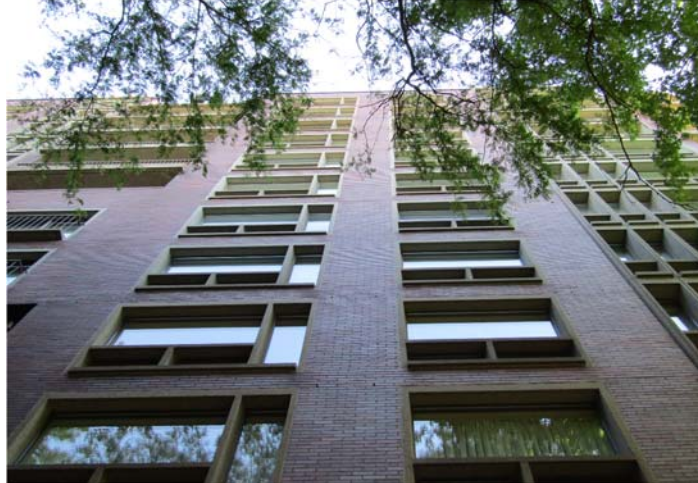
Le corps de la victime repose au sol, à environ 2 m du mur de la tour C, dans le jardin du côté sud-ouest. La distance entre le toit du bâtiment et le sol du jardin est d'une hauteur d'environ 36 m.

Photo 12 : Mur ouest de la tour C (36 mètres)
(Source : CNESST)
