RAPPORT D'ENQUÊTE

Trois travailleurs manquent à l'appel lors du déclenchement des mesures d'urgence à la suite d'un incendie sous terre, le 20 janvier 2020 à l'entreprise Iamgold Corporation, Mine Westwood, située au 1, chemin Arthur-Doyon, route rurale 1 à Preissac

**Direction de la prévention-inspection Nord et Ouest
Service de la prévention-inspection de l'Abitibi-Témiscamingue**

Date du rapport : 17 décembre 2020

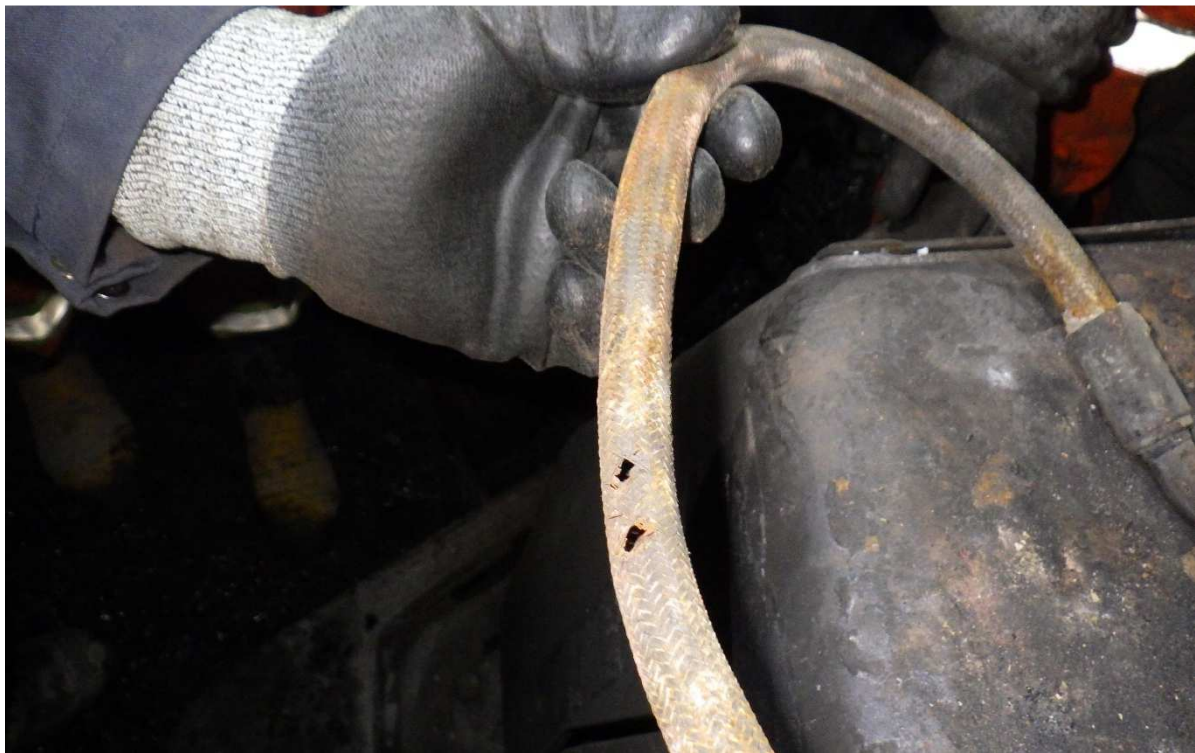
Le boyau de retour du surplus de carburant n'est pas inspecté lors de l'inspection journalière de la chargeuse-navette. Cet élément n'est pas inscrit dans la fiche d'inspection journalière de la chargeuse-navette (image 5).

Photo 5 : Deux trous dans le tressage métallique

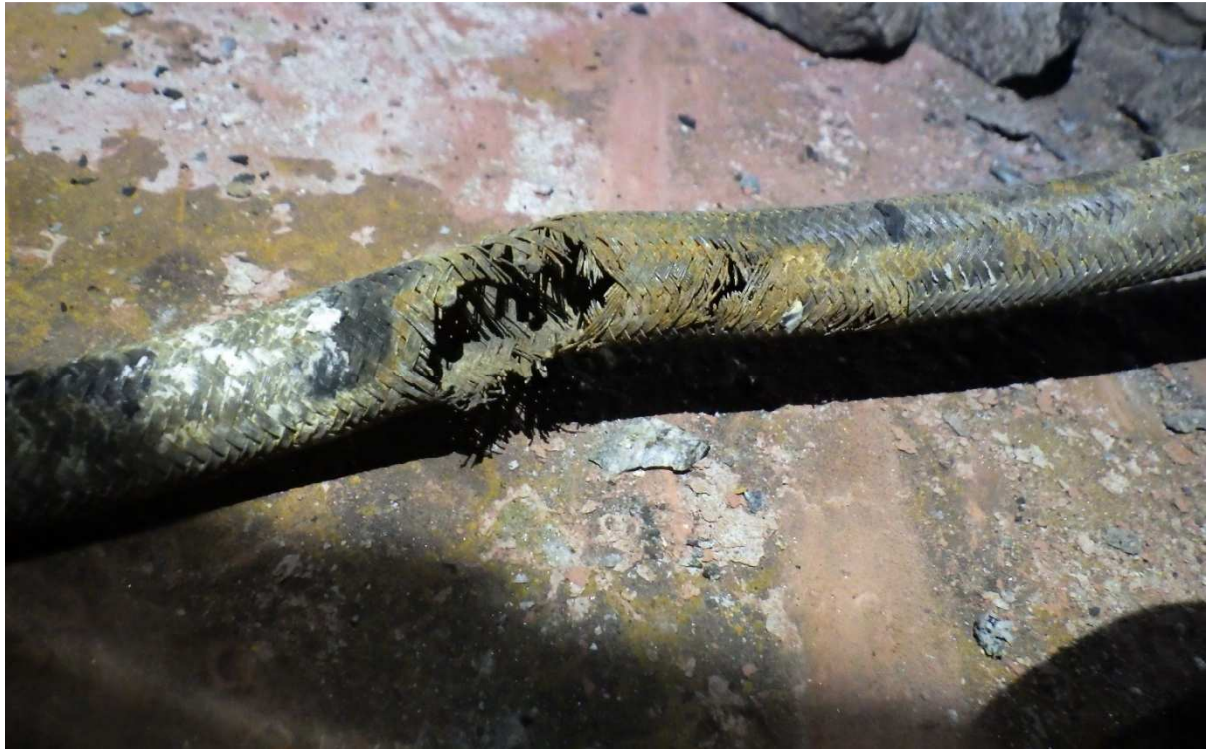
Photo 6 : Autre trou dans le tressage métallique

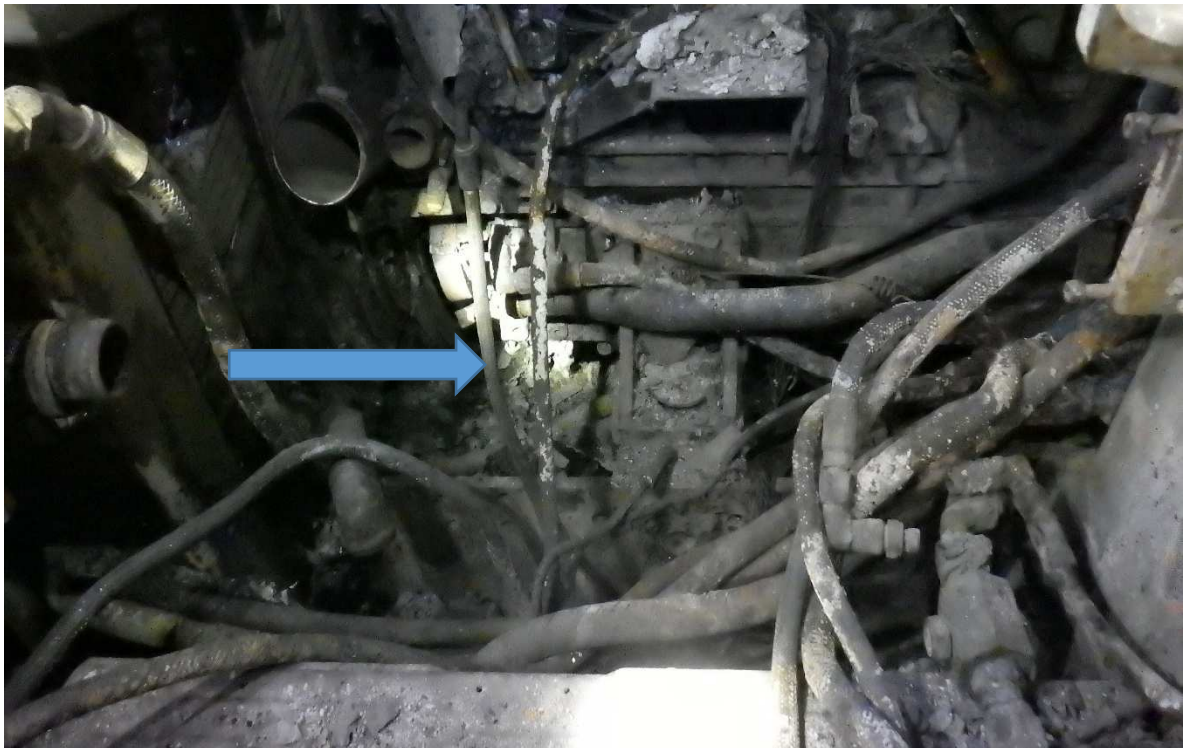
Photo 7 : Vue de l'emplacement du boyau de retour de carburant

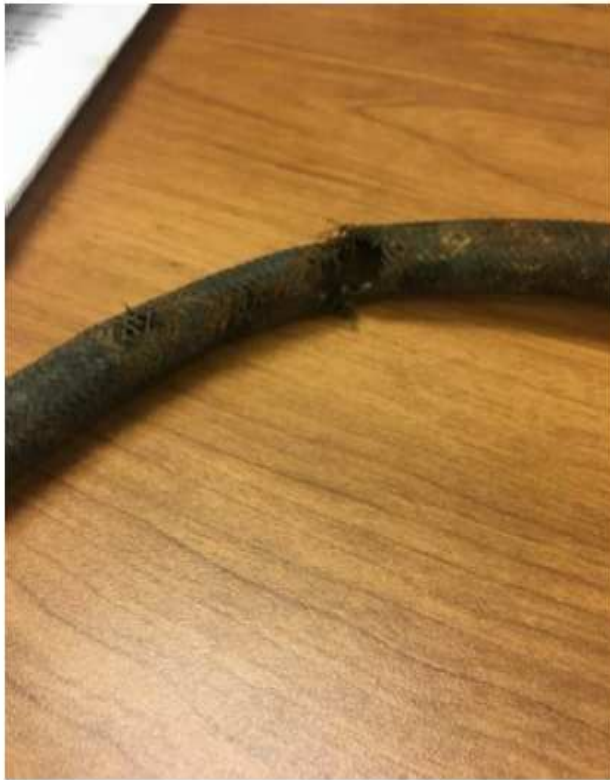
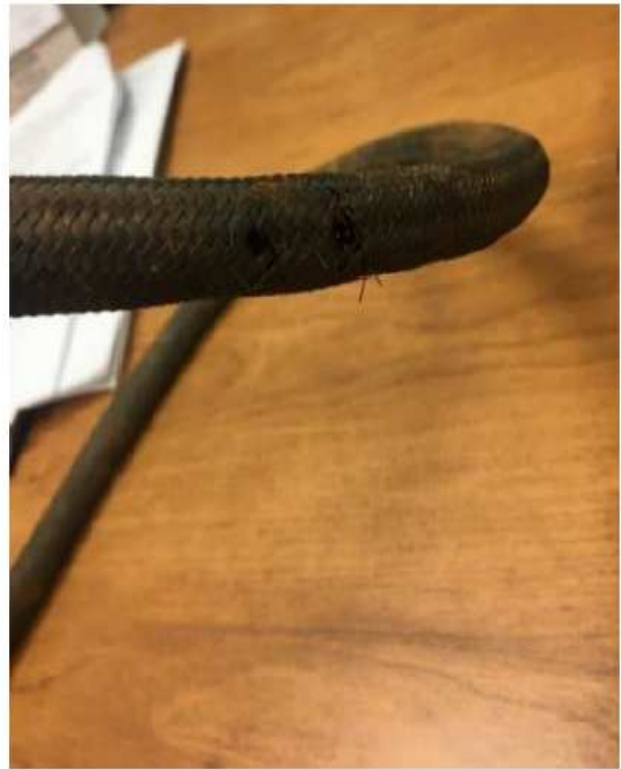
- « 1- *On a découvert un boyau endommagé au niveau du tressage dans le secteur où à débuter l'incendie, ce boyau est celui du retour du surplus de carburant non consommé par le moteur qui retourne au réservoir.*
- *Il y avait trois trous dans le tressage de métal du boyau : deux petits trous un à côté de l'autre près de l'extrémité connecter sur le moteur et l'autre plus gros trou près de l'extrémité connecter au bas du réservoir de carburant.*

- *Les deux petits trous semble avoir été créé par un frottement à très long terme sur le châssis de l'équipement lorsque le moteur bouge.*
 - *Le plus gros trou semble avoir été créé à force de frotter sur une autre surface, possiblement des roches et de la boue qui s'accumule dans le fond du châssis.*
- 2- *On a remarqué qu'il manquait trois boulons sur le collecteur de gaz d'échappement sur le moteur. Il manquait deux boulons à l'extrémité gauche et un à l'extrémité droite en bas.*

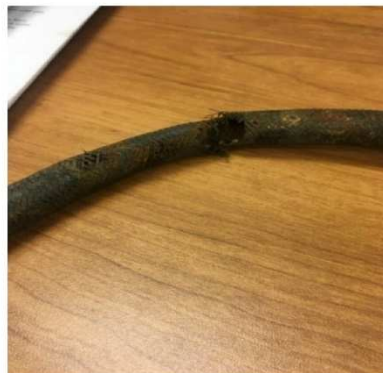
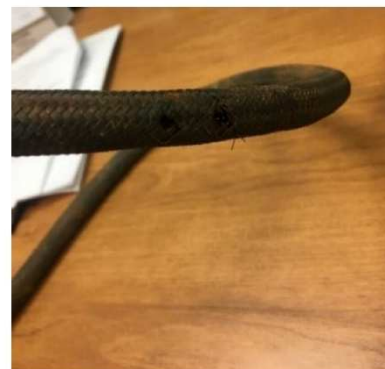
- 1- On a découvert un boyau endommagé au niveau du tressage dans le secteur où à débuter l'incendie, ce boyau est celui du retour du surplus de carburant non consommé par le moteur qui retourne au réservoir.
 - Il y avait trois trous dans le tressage de métal du boyau : deux petits trous un à côté de l'autre près de l'extrémité connecter sur le moteur et l'autre plus gros trou près de l'extrémité connecter au bas du réservoir de carburant.

- Les deux petits trous semblent avoir été créés par un frottement à très long terme sur le châssis de l'équipement lorsque le moteur bouge.
- Le plus gros trou semble avoir été créé à force de frotter sur une autre surface, possiblement des roches et de la boue qui s'accumule dans le fond du châssis.

- Effectuer une inspection journalière sur les boyaux de carburant et effectuer des inspections régulières sur les composantes hydrauliques ainsi que les boyaux.
- Garder l'équipement propre, éviter l'accumulation de matériaux combustibles en effectuant un nettoyage général au moins a toutes les 50 heures d'opération ou avant selon les conditions d'opération.
- Respecter les spécifications des huiles recommandées par Sandvik dans les différents systèmes selon les températures ambiantes dans les zones d'opération.
- Remplacer les systèmes de ventilateurs électriques dans un bref délai sur les LH-307 et réinstaller le système hydraulique d'origine sur le refroidisseur latéral hydraulique/ transmission.
- Vérification des boulons et remplacement des boulons manquants sur le collecteur de gaz d'échappement et des fixations du système d'échappement au moins toutes les 500 heures d'opération.

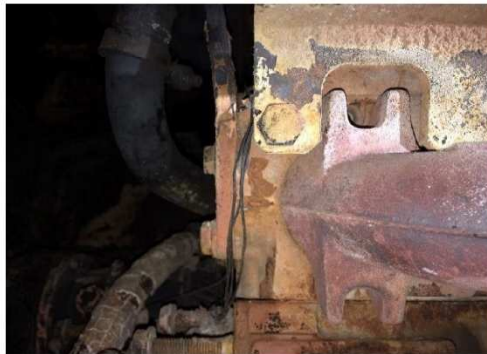
2- On a remarqué qu'il manquait trois boulons sur le collecteur de gaz d'échappement sur le moteur. Il manquait deux boulons à l'extrémité gauche et un à l'extrémité droite en bas.

- Les boulons manquants peuvent créer des fuites de gaz d'échappement et créer de la chaleur supplémentaire dans le secteur du moteur.
