RAPPORT D'ENQUÊTE

**Accident ayant causé la mort d'un travailleur employé à
Plaisirs Gastronomiques inc., située au 3740, rue la Vérendrye
à Boisbriand, le 8 octobre 2020**

**Service de prévention/inspection Laurentides
Direction de la prévention/inspection Rive-Nord**

Date du rapport : 2 février 2021

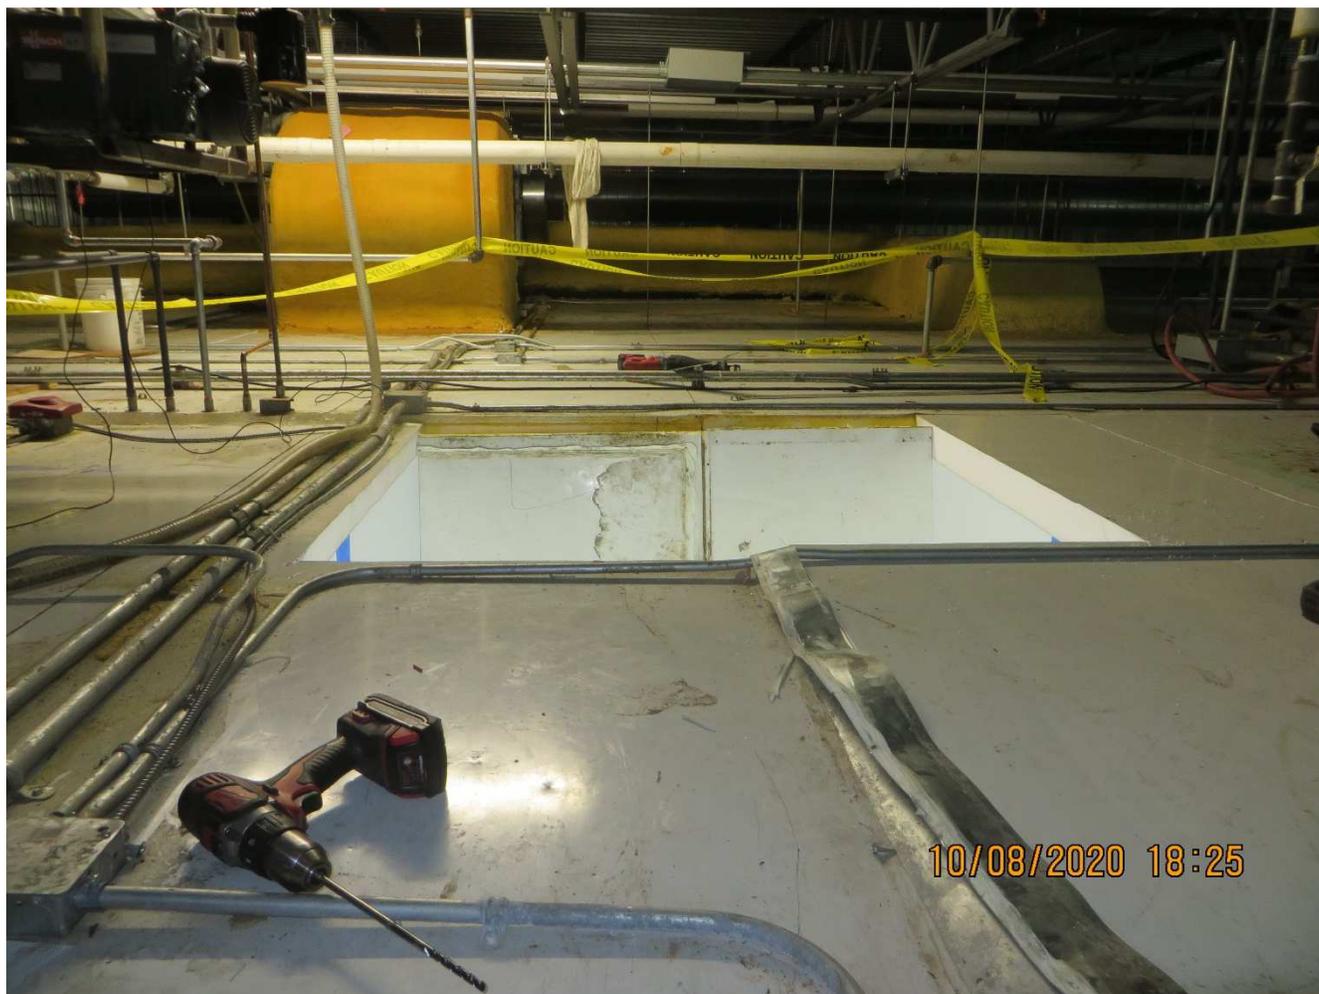
Photo 1 : Lieu de l'accident dans l'entretroit

C'est à ce moment, vers 15 h 40, qu'il se retrouve sur la section de panneau isolant prédécoupée. Celle-ci cède et s'ouvre sous son poids entraînant sa chute jusqu'au sol dans le local U113 d'une hauteur de 4,57 mètres.

Alors que le travailleur se trouve au-dessus du panneau prédécoupé, il met le pied sur cette section du plancher. Puisque la section du panneau est prédécoupée, elle n'a plus la capacité portante de 395 kg / m² et comme le poids du travailleur excède la capacité du panneau prédécoupé, ce dernier cède et s'ouvre entraînant la chute du travailleur de 4,57 mètres jusqu'au plancher inférieur.

Le 8 octobre 2020, la CNESST interdit les travaux de remplacement de la pompe de l'emballeuse sous vide dans l'entretoit du bâtiment (RAP9121267).

Le 14 octobre 2020, la CNESST autorise la reprise des travaux de remplacement de la pompe de l'emballeuse sous vide dans l'entretoit du bâtiment, à la suite de la réception d'une procédure de travail sécuritaire élaborée par l'employeur pour les travaux en hauteur réalisés dans l'entretoit (RAP1322670).

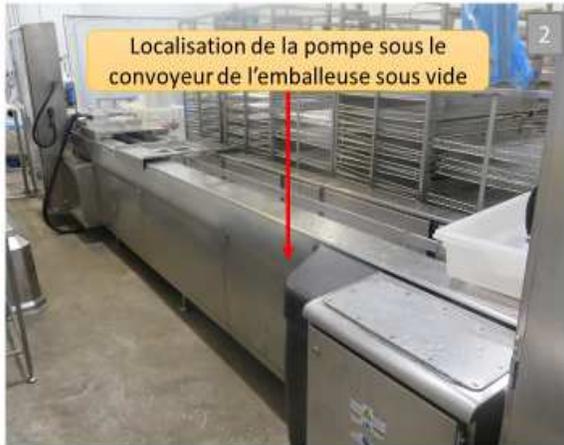
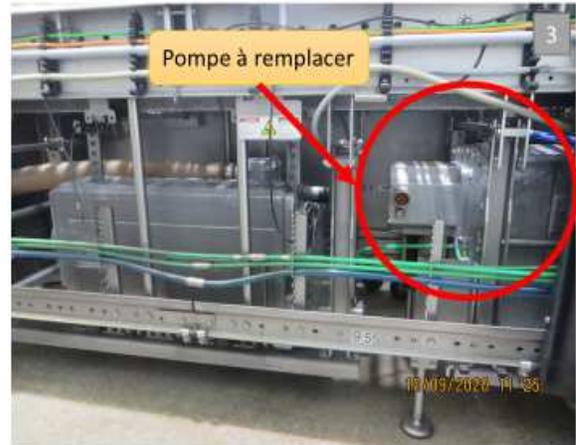
Bien que les travaux aient été initialement prévus pour la fin de semaine suivante, un bris majeur de l'ancienne pompe survenu le 5 octobre 2020 oblige à devancer les travaux. Cette pompe est située directement sous le convoyeur de l'emballeuse sous vide dans le local adjacent, soit le local d'assemblage de produits de charcuterie U112 (**voir photos 2 & 3**).

Photos 2 & 3 : Convoyeur de l'emballeuse sous vide et pompe à remplacer

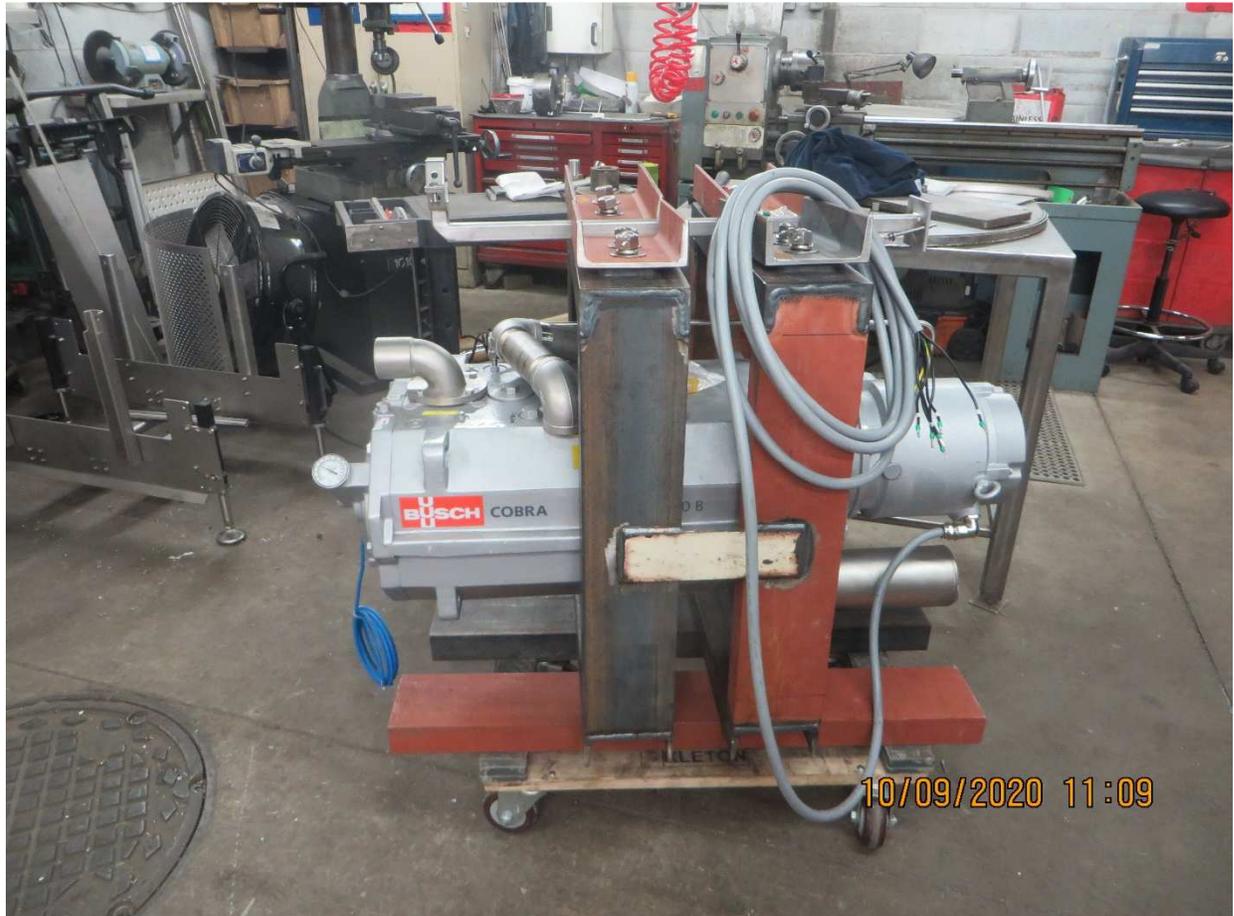
Cette nouvelle pompe mesure environ 1,34 mètre de long par 0,62 mètre de large et fait 0,66 mètre de hauteur. Elle pèse environ 600 kg. Elle est trop volumineuse pour être installée sous le convoyeur de l'emballeuse sous vide.

Afin de la fixer à la poutre d'acier de la structure du bâtiment, la nouvelle pompe est montée sur un cadre mécanosoudé (**voir photo 4**). Le poids final de la pompe installée sur le bâti d'acier excède 600 kg.

Photo 4 : Nouvelle pompe Busch Cobra NC 0500 B L03

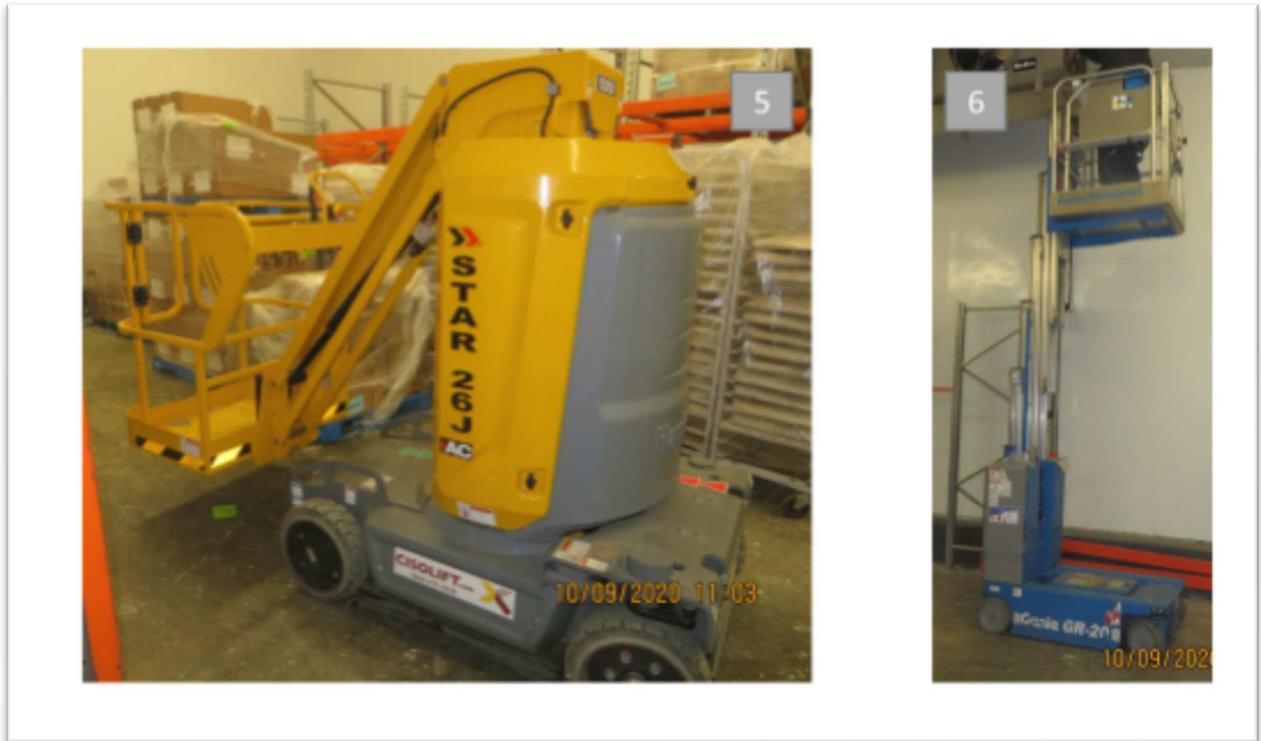
Pour ce faire, un travailleur utilise une des deux plateformes élévatrices disponibles, soit une de marque *Star*, modèle 26J ou une de marque *Genie*, modèle GR20 (**voir photos 5 & 6**).

Photos 5 & 6 : Plateformes élévatrices utilisées

Les travailleurs utilisent un harnais de sécurité seulement lorsqu'ils sont dans la plateforme élévatrice et celui-ci est relié à son ancrage par des enrouleurs-dérouleurs.
