EN004295

RAPPORT D'ENQUÊTE

**Accident ayant causé des brûlures graves à un travailleur de
l'entreprise 9301-7309 Québec inc.
(Entreprise de Ferme Agricole Idéal)
lors de travaux de nettoyage de toitures sur
une ferme située à Saint-Léonard-d'Aston le 5 juin 2020**

Date du rapport : 18 février 2021

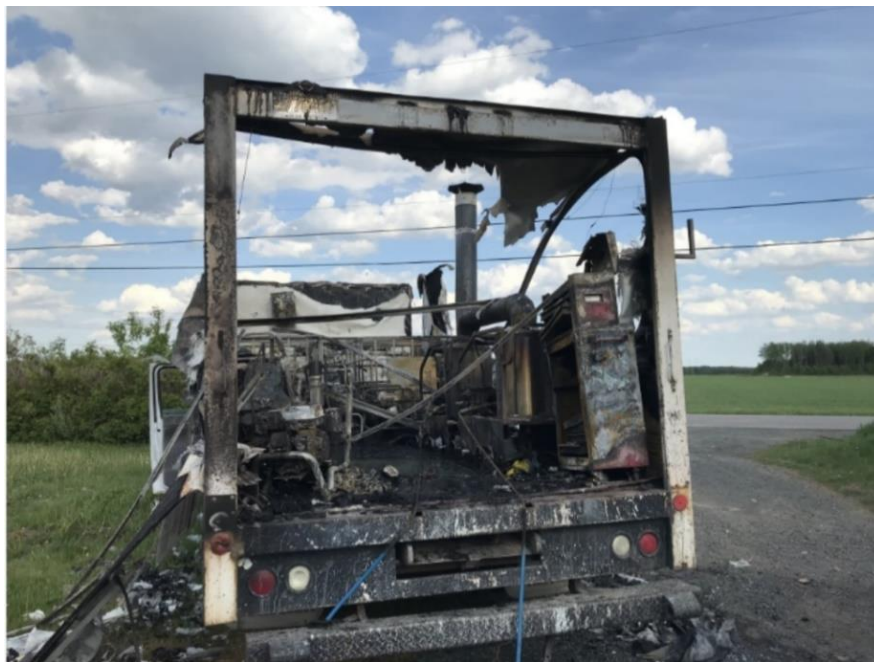
Le travailleur subit des brûlures au deuxième degré.

Figure 1 : Camion incendié (Source : CNESST)

À la suite de cet événement, la CNESST a interdit à l'employeur Entreprise de Ferme Agricole Idéal l'utilisation de machines fonctionnant avec des moteurs à combustion installées dans une boîte de camion fermée. Le rapport d'intervention RAP1310166 émis le 8 juin 2020 mentionne cette interdiction.

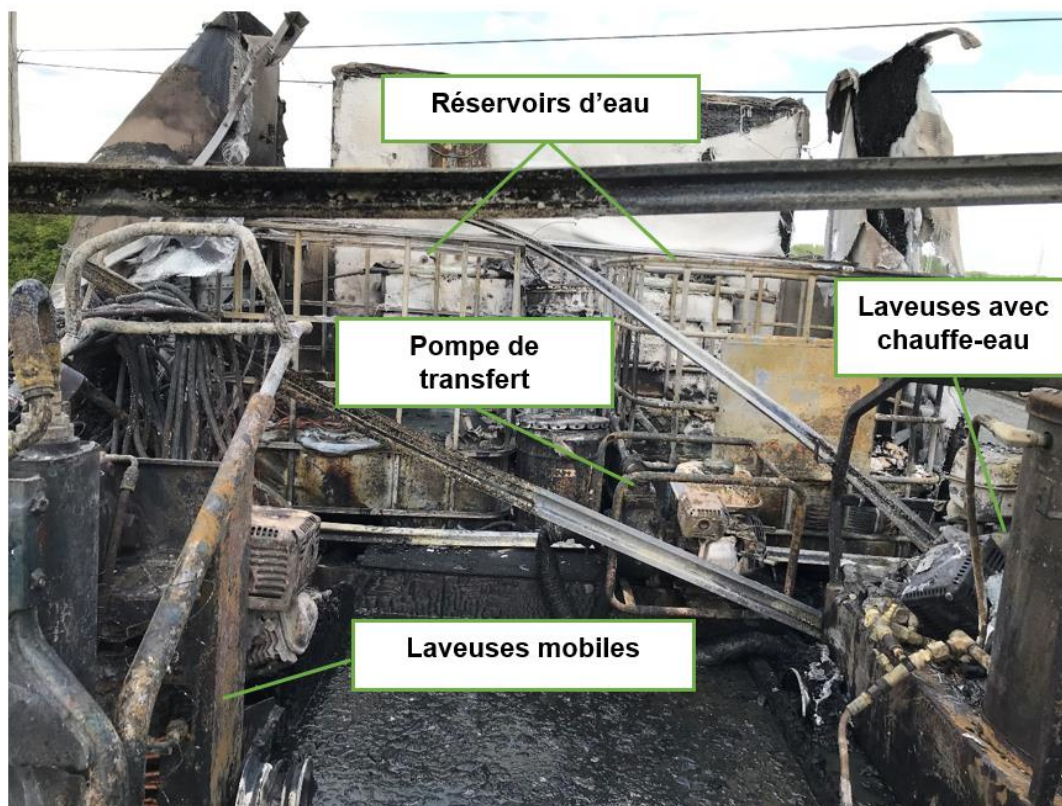
La figure 2 donne un aperçu de la disposition des équipements dans le cube du camion tels qu'installés par l'employeur.

Figure 2 : Disposition des équipements dans le cube (Source : CNESST)

Dans le fond de la boîte du camion se trouvent deux réservoirs d'eau de mille litres chacun. Il s'agit de réservoir en plastique avec une cage métallique (tote tank). Les travailleurs remplissent les réservoirs avant de procéder au lavage des toitures.

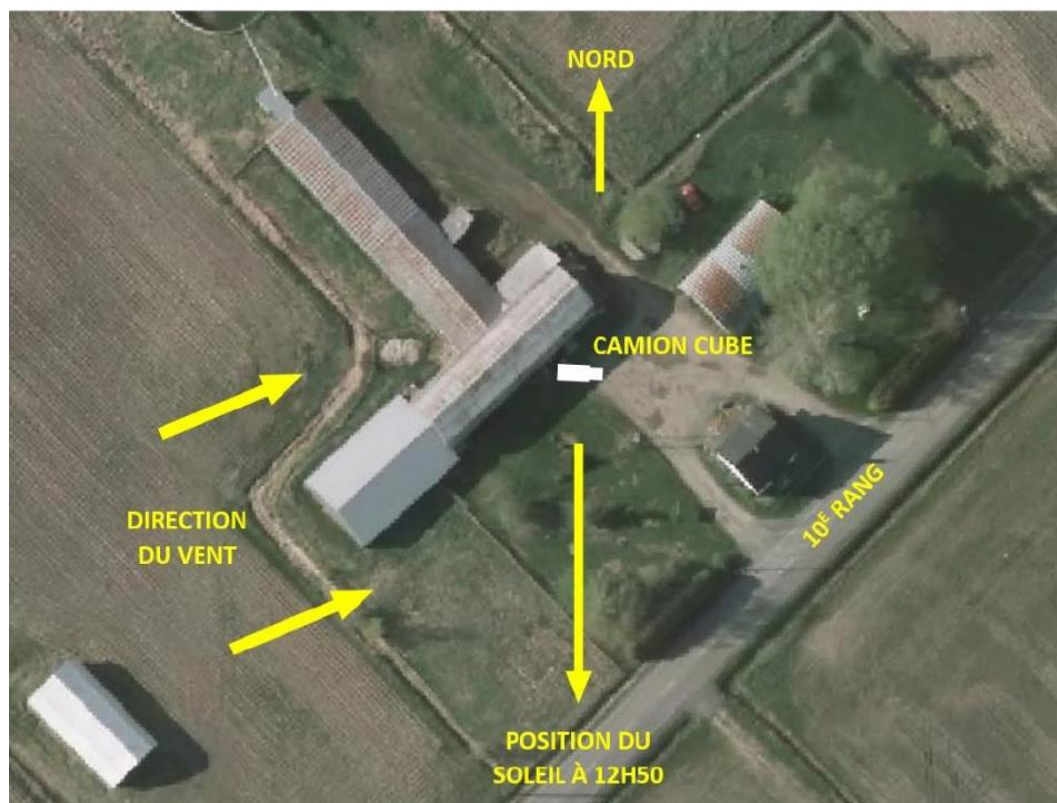
Au moment de l'accident, la journée est ensoleillée et la température est de 28 °C. Le vent souffle dans la direction ouest-sud-ouest à environ 15-20 km/h. Le camion est garé tout près du mur de la grange. Sur la figure 7, nous pouvons voir la position du camion par rapport à la grange et aux points cardinaux. Nous constatons que le camion est protégé du vent et se trouve à une exposition maximale au soleil à l'heure de l'accident.

Figure 7 : Position du camion (Source : rapport d'expertise le_SAE)

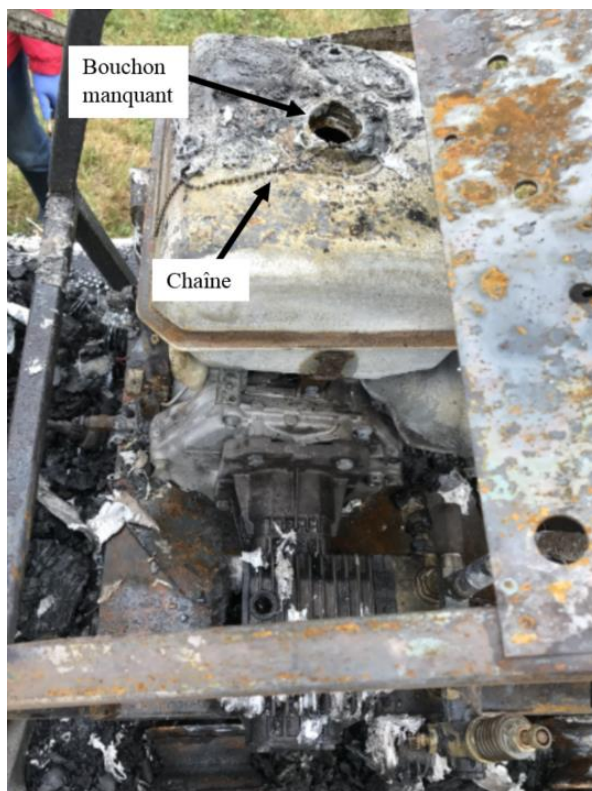
Dans le camion, nous constatons que tous les bouchons des réservoirs d'essence sont encore en place avec différents degrés de dégradation, sauf le bouchon de la machine qui s'était arrêlée comme l'a décrit le travailleur ayant subi des brûlures. Ce bouchon n'a pas été retrouvé, mais la chaîne le retenant se trouve à l'extérieur du réservoir. Cette observation corrobore le témoignage du travailleur qui explique que le bouchon a été projeté.

Figure 8 : Bouchon manquant et chaîne à l'extérieur (Source : CNESST)

La principale hypothèse expliquant que le bouchon ait été projeté quand le travailleur lui a touché est qu'il était mal vissé. Il est aussi possible que la chaîne ait interféré avec la possibilité de bien le fermer et nous ne pouvons exclure un défaut de fabrication. Cependant, ceci a eu un impact limité sur l'accident.

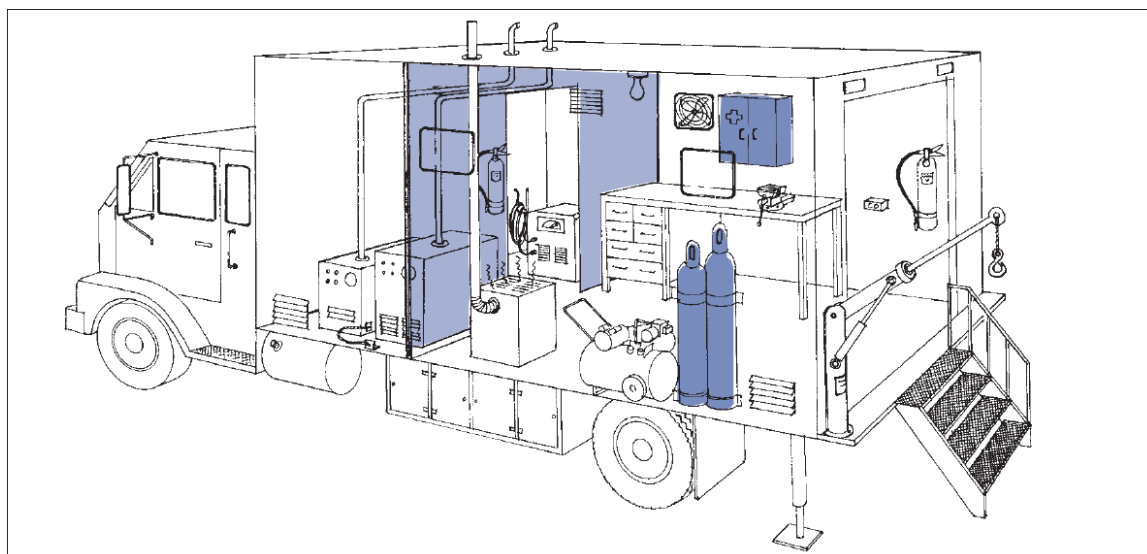
Dans le guide Réparations mécaniques en forêt émis en 2002, la CNESST donne plusieurs recommandations qui s'avèrent pertinentes pour cet accident de travail. Il est notamment recommandé d'assurer la ventilation naturelle de l'endroit où se situent les appareils fonctionnant à l'aide d'un moteur à combustion interne par deux ouvertures d'au moins 900 centimètres carrés situées sur des parois opposées, en haut et en bas. De plus, les systèmes d'échappement des moteurs à combustion interne doivent être localisés dans la partie supérieure du camion et dirigés vers l'extérieur.

Dans l'image suivante, le guide donne un aperçu d'une installation possible pour des moteurs à combustion interne située à l'intérieur d'un camion :

Figure 11 : Camion atelier (Source : CNESST)

Les différentes informations trouvées sur le sujet suggèrent que s'il est possible d'installer des machines à combustion interne à l'intérieur de la boîte d'un camion, plusieurs aménagements doivent être faits. Les échappements doivent obligatoirement être acheminés vers l'extérieur en passant par le toit et une ventilation adéquate doit permettre le refroidissement et l'apport d'air frais des moteurs.

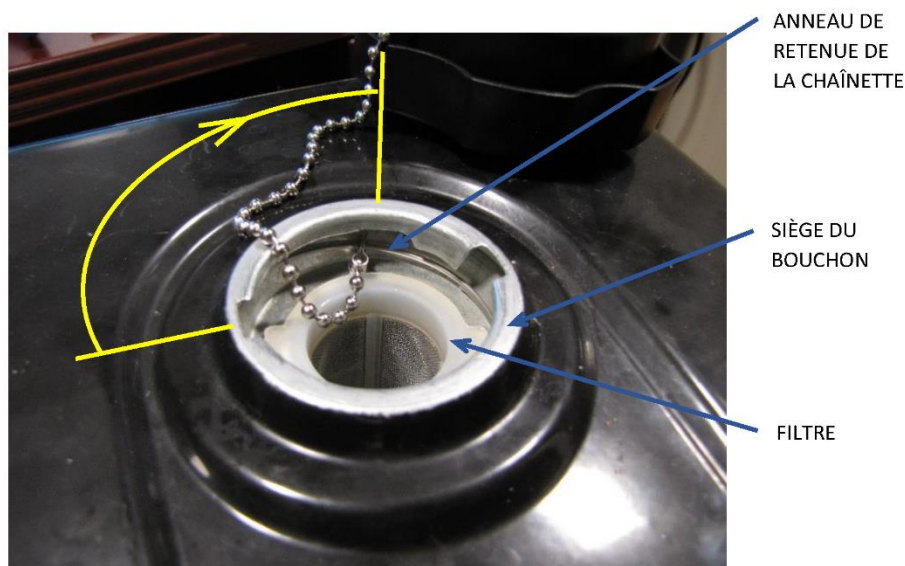
L'ouverture du réservoir permettant son remplissage possède un siège d'un diamètre intérieur de 42 mm et d'un diamètre extérieur de 51 mm où vient s'asseoir le joint de caoutchouc du bouchon (voir figure 7). Les deux ergots de l'item 8 du bouchon qui est fait d'acier, s'engagent dans les deux rainures correspondantes dans le pourtour de l'ouverture du réservoir. Une légère pression est appliquée pour pouvoir tourner le bouchon qui scellera l'ouverture au maximum après un tiers de tour dans le sens horaire. Ce tiers de tour comprime le joint de caoutchouc d'environ 1,5 mm.

Figure 7 – Ouverture de remplissage du réservoir d'essence montrant le tiers de tour requis pour le serrage du bouchon

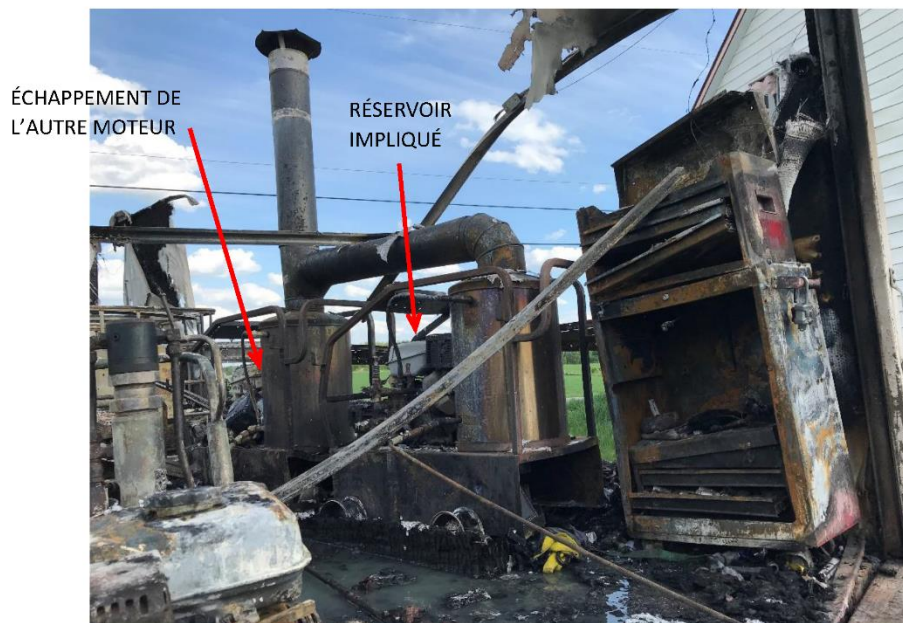
Au niveau de la ventilation de cette boîte, selon les témoignages, elle était passive et constituée d'un « champignon » sur le toit ainsi que d'une grille latérale de dimensions inconnues. L'arrière de la boîte du camion se situait en angle par rapport au bâtiment de ferme avec son coin le plus près à environ 1,5 mètre du bâtiment, selon les témoignages. La photo ci-dessous montre l'emplacement des deux unités de lavage à pression du côté droit de la boîte du camion.

Figure 11 – Emplacement des deux unités de lavage à pression constaté après l'incendie. Photo : CNESST

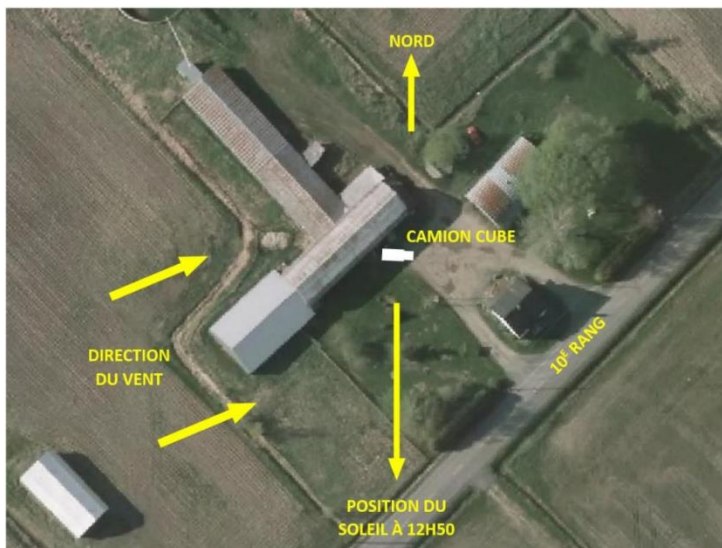
La figure 13 représente l'emplacement du camion cube par rapport au bâtiment et illustre la direction du vent et la position du Soleil à son maximum de hauteur. Cette figure fait ressortir deux constats importants :

- La boîte du camion était protégée du vent par le bâtiment de ferme. De plus, la direction de ce vent, n'eut été de la présence du bâtiment, faisait que les gaz d'échappement auraient été refoulés dans la boîte du camion.
- Le camion a subi l'influence du rayonnement solaire à partir du moment de son arrivée. Au maximum d'élévation du Soleil, qui correspond au moment où le rayonnement est le plus important, celui-ci était pratiquement perpendiculaire à la boîte du camion, du côté où se trouvait les laveuses à pression.

Figure 13 – Position du camion cube par rapport au bâtiment de ferme
Créée à partir d'une orthophotographie du Gouvernement du Québec

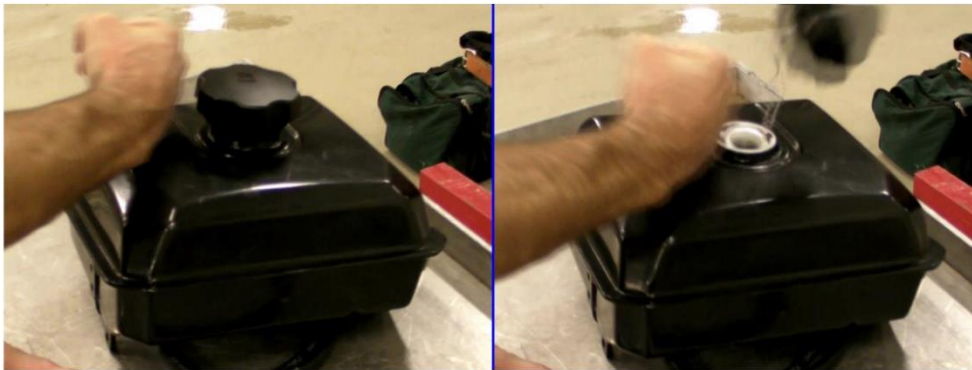
La seule façon de reproduire l'éjection du bouchon par un simple contact du dos d'une main fut de ne pas le visser à fond. En fait, l'éjection ne se produit que lorsque le bouchon est à peine vissé. Dès qu'il est en contact avec le bord de l'ouverture dans le réservoir et qu'il est tourné le moins dans le sens horaire, le bouchon devient étanche aux vapeurs. La pression peut ainsi s'accumuler et un léger coup du revers de la main le fait s'éjecter.

Figure 15 – Images extraites de la vidéo du test d'éjection du bouchon avec une pression dans le réservoir de 4,5 lb/po².
