EN004297**RAPPORT D'ENQUÊTE**

**Accident ayant causé la mort d'une travailleuse de
l'entreprise PF Soins de santé SRI, située au 1025, boulevard
Marcel-Laurin, à Saint-Laurent, le 23 septembre 2020**

**Service de la prévention-inspection de Montréal – Établissements 3
Direction de la prévention-inspection de Montréal – Établissements**

Date du rapport : 4 mars 2021

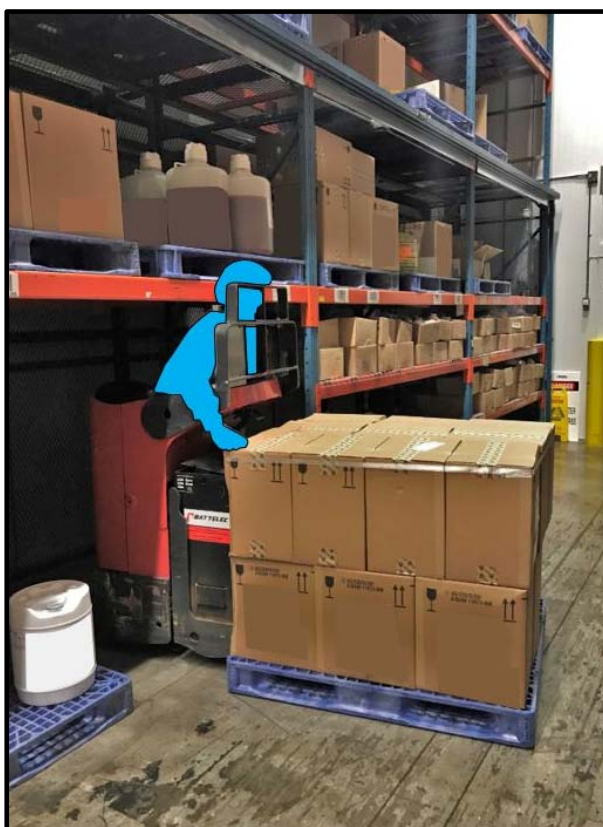
Le 23 septembre 2020, vers 16 h 15, une opératrice de transpalette électrique entre dans le local réfrigéré de l'entrepôt pour y déposer une palette. Lors d'une manœuvre, sa tête se trouve écrasée entre une lisse de palettier et le dossier de charge du transpalette qu'elle opérait.

L'opératrice subit une grave blessure à la tête qui entraîne son décès.

Figure n° 1 : Écrasement de la tête de l'opératrice entre la lisse du palettier et le dossier de charge du transpalette (Source : CNESST)

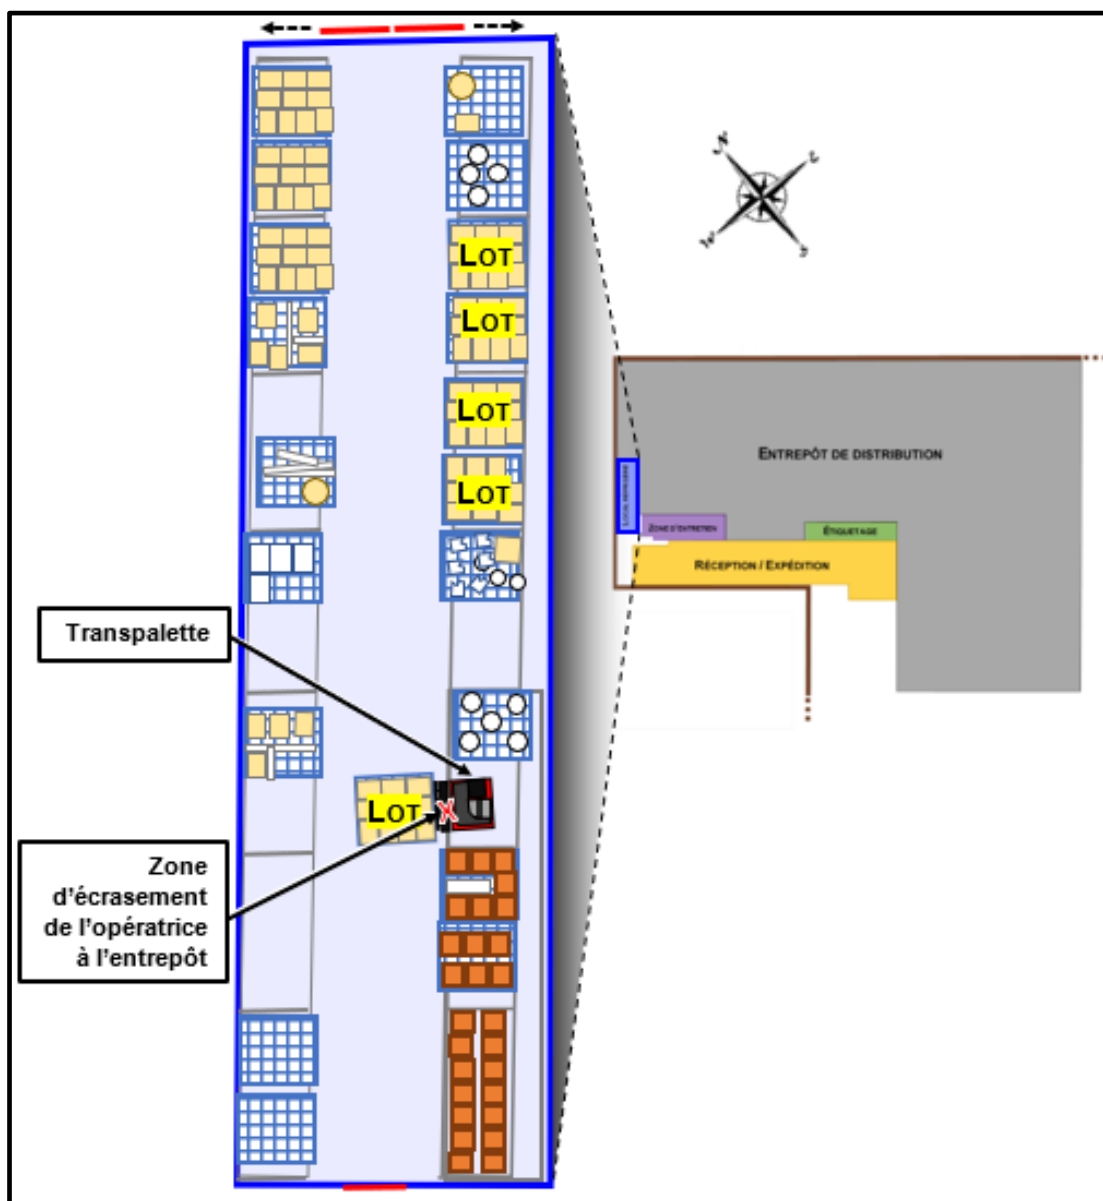
Arrivée vers le fond du local, l'opératrice à l'entrepôt inverse le sens de direction et effectue un virage vers la droite en marche avant dans une alvéole libre d'entreposage. La palette est toujours en place sur les fourches de son transpalette. Pendant que l'avant du transpalette entre dans l'alvéole sous la lisse, l'opératrice à l'entrepôt fait dos à celle-ci. C'est à ce moment que sa tête se fait écraser entre la lisse inférieure du palettier et le dossier de charge de son transpalette.

Figure n° 6 : Représentation en plan du premier niveau d'entreposage des palettiers au local réfrigéré et du lieu de l'accident (Source : CNESST)

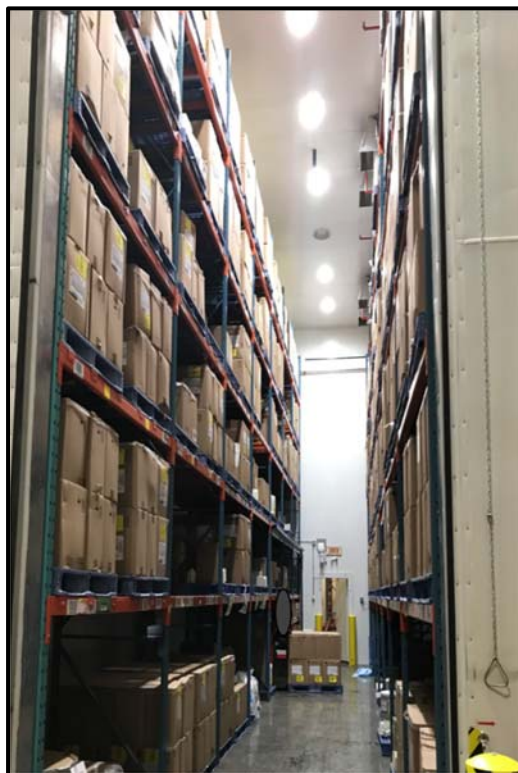
Figure n° 7 : Vue d'ensemble du local réfrigéré après l'accident
(Source : CNESST)

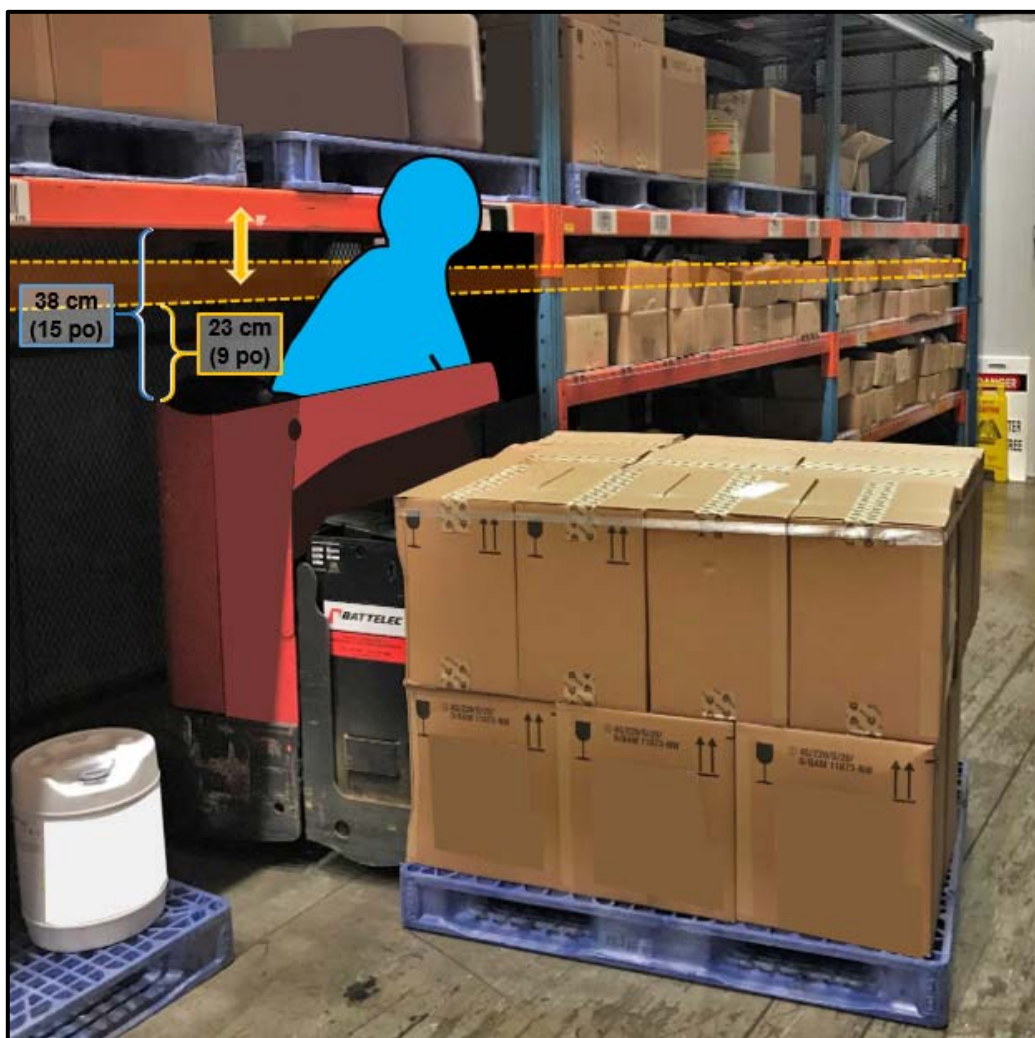
Le 3 juin 2015, un incident est survenu dans le local réfrigéré pendant lequel [Z] se trouve coincé entre la lisse inférieure d'un palettier et son transpalette. Les lisses inférieures du palettier du local étaient positionnées à une hauteur de 145 cm (57 po) à partir du sol. Aucun dossieret de charge n'était en place sur les transpalettes à ce moment-là. Comme la hauteur du bâti du transpalette au poste de [Z] est d'environ 122 cm (48 po), [Z] s'est trouvé coincé au niveau du dos dans un espace d'environ 23 cm (9 po). [Z] n'a subi aucune blessure.

Figure n° 9 : Représentation de l'espace de dégagement sous la lisse inférieure d'un palettier avant et après un incident survenu avec un transpalette dans le local réfrigéré (Source : CNESST)

L'enquête interne de cet incident a identifié comme mesure corrective d'élever la lisse inférieure des palettiers du local réfrigéré à une hauteur de 160 cm (63 po) à partir du sol. Cette modification effectuée par une firme spécialisée a créé ainsi un dégagement d'environ 38 cm (15 po) entre la lisse et le transpalette. L'employeur n'est pas en mesure de préciser la raison du choix de cette hauteur, mais a voulu par cette modification empêcher le risque de cisaillement.

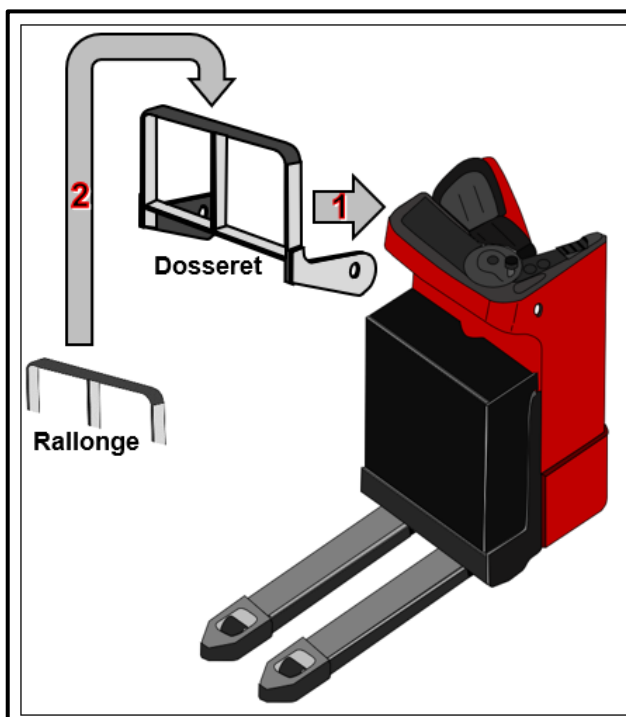
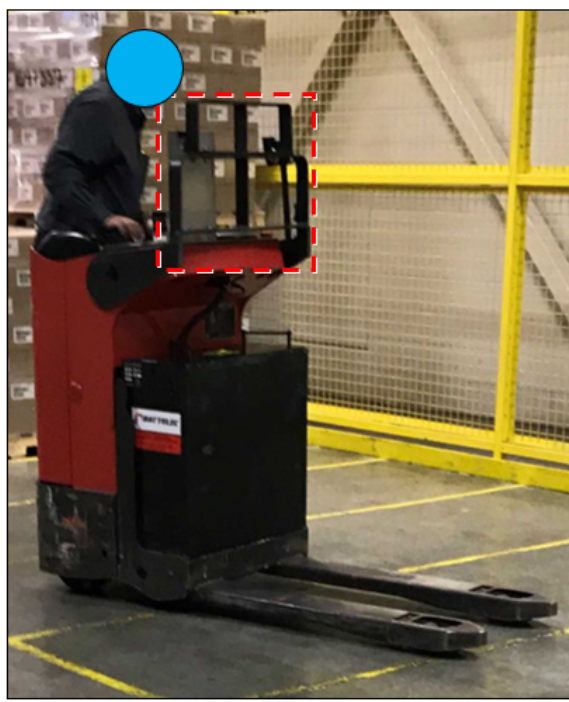
Le 10 décembre 2015, un incident est survenu lors d'un déchargement d'une remorque avec un transpalette électrique. Une boîte de la palette a chuté sur les mains de [A1]. Cet incident n'a pas entraîné de blessure au travailleur, mais a fait tout de même l'objet d'une enquête interne. Cette enquête a identifié comme mesure corrective l'ajout d'un dossieret de charge sur le transpalette. L'employeur a fait alors la demande à Sodexo pour l'installation d'un dossieret de charge sur l'ensemble de ses transpalettes électriques. La compagnie Équipements Johnston a procédé à l'installation des dossierets de charge de 24 cm (9,4 po) de haut, qu'elle s'est procurés auprès du fournisseur.

En mars 2018, l'employeur a fait une demande à Sodexo pour rallonger le dossieret de 16,5 cm (6,5 po) sur les transpalettes électriques n° 178 et n° 144, ce dernier étant celui impliqué dans l'accident. Ces transpalettes ont été modifiés dans le but de transporter deux palettes superposées de boîtes de produits finis destinées à l'expédition. La compagnie Équipements Johnston a fabriqué elle-même ces rallonges de dossieret. Une fois en place, le haut de la rallonge du dossieret se situe à 166 cm (65 po) à partir du sol.

Figure n° 10 : Représentation de l'ajout du dossieret de charge et de la rallonge sur le transpalette (Source : CNESST)

Figure n° 11 : Transpalette n° 144 équipé du dossieret de charge du fournisseur et de la rallonge de dossieret (Source : CNESST)

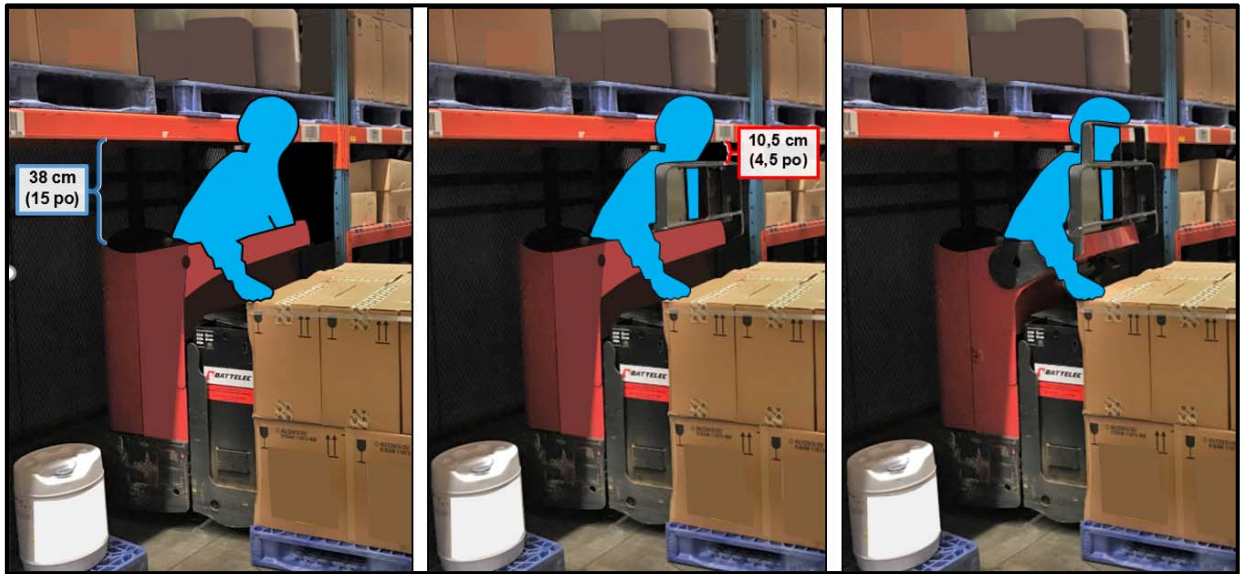
En mars 2018, l'employeur a fait ajouter une rallonge de dossier de 16,5 cm (6,5 po) sur deux de ses transpalettes, afin de prévenir la chute de charge lors du transport de deux palettes superposées de boîtes de produits finis destinées à l'expédition. Le haut de la rallonge de dossier se trouve à 166 cm (65 po) à partir du sol, soit un peu plus haut que les lisses inférieures situées à 160 cm (63 po). Aucune directive n'a été donnée pour encadrer l'utilisation de ces transpalettes. L'employeur n'a pas identifié le risque d'écrasement engendré par cette nouvelle mesure mise en place.

Figure n° 12 : Représentation de l'espace de dégagement entre la lisse inférieure des palettiers et le transpalette avant modification (*figure de gauche*), suivant l'ajout du dosseret de charge (*figure du centre*) puis l'ajout de la rallonge de dosseret (*figure de droite*)

L'évaluation et l'identification des risques ne font pas mention du risque d'écrasement d'un opérateur de transpalettes entre le transpalette et la lisse d'un palettier.
