# **RAPPORT D'ENQUÊTE**

**Accident ayant causé la mort d'un travailleur de l'entreprise  
Grues J.M. Francoeur inc. survenu au parc éolien de Lac-Alfred,  
le 10 juin 2020**

**Service de la prévention-inspection - Gaspésie-Iles-de-la-Madeleine et  
Bas-Saint-Laurent  
Direction de la prévention-inspection Sud-Est**

**Date du rapport : 31 mars 2021**

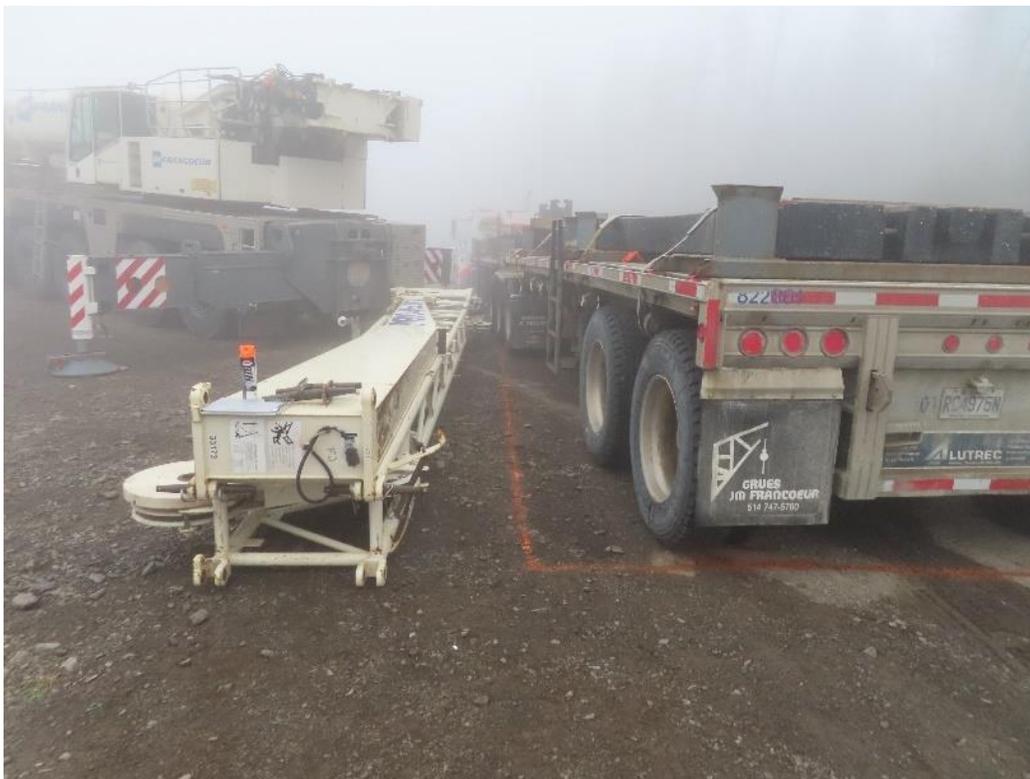
Le travailleur est écrasé par l'assemblage des sections 3 et 4 de la fléchette et décède de ses blessures.

Image 1 : Vue rapprochée de la scène d'accident (Source : CNESST)

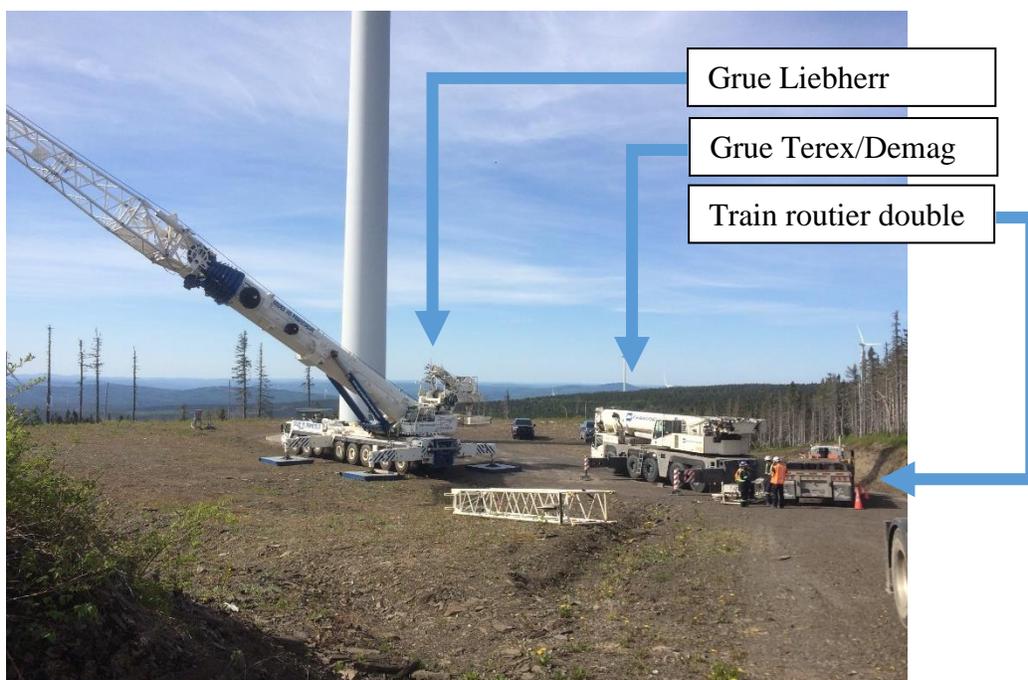
Image 4 : Vue élargie de la scène d'accident au pied de l'éolienne n° 81 (source : CNESST)

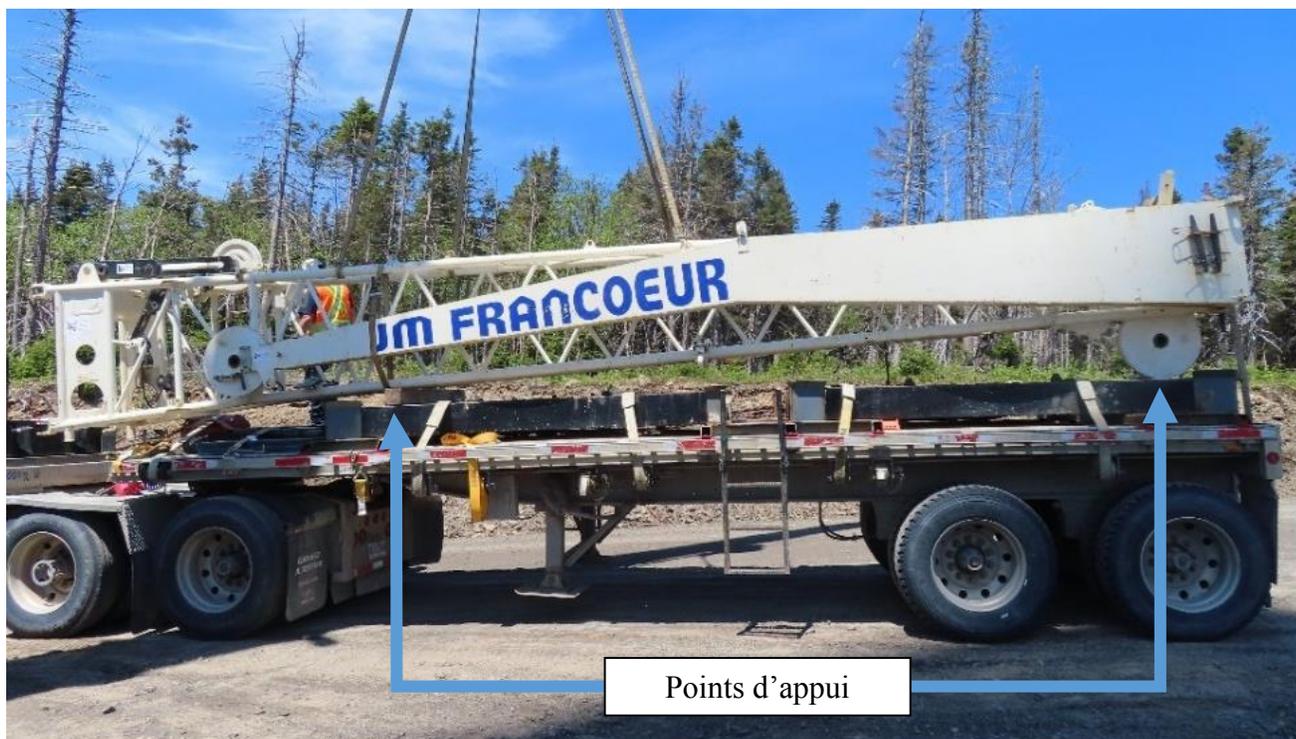
Le jour de l'accident, la méthode de chargement et d'arrimage de la fléchette utilisée par l'équipe des [ ... ] est la méthode habituelle précédemment décrite.

Image 8 : Emplacement de l'assemblage des sections 3 et 4 de la fléchette déposé sur la remorque (Source : CNESST)

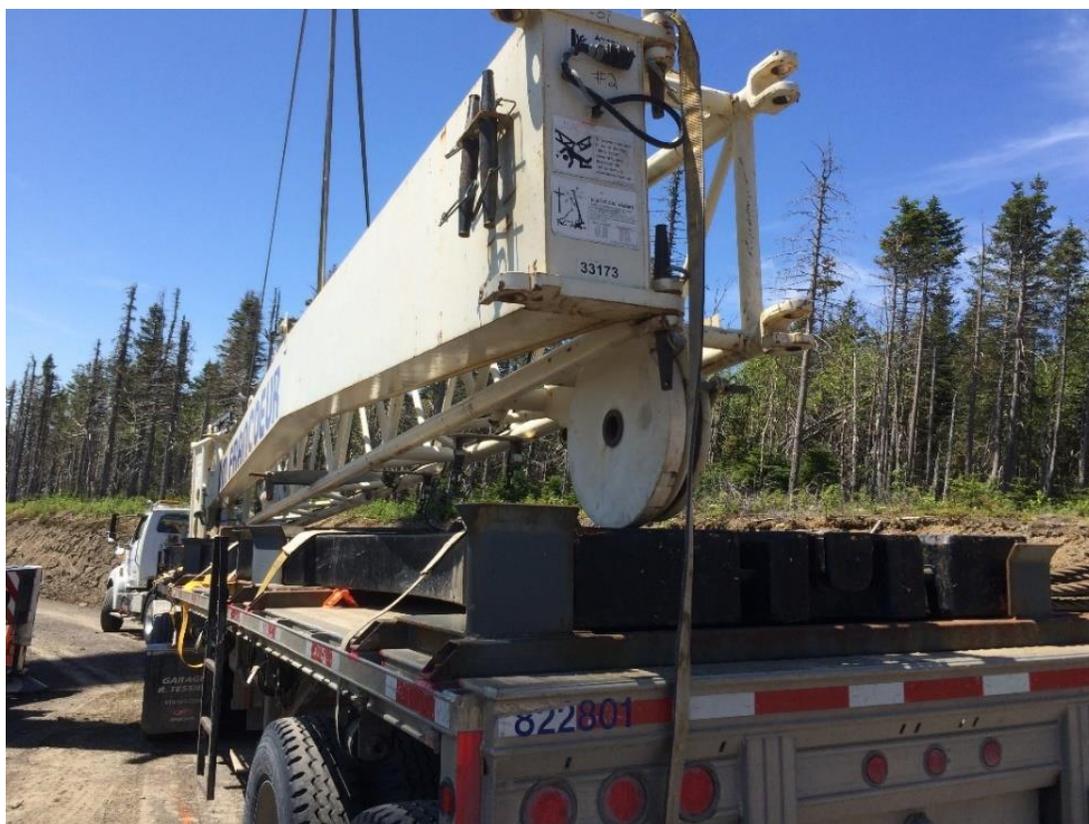
Image 9 : Emplacement des sections 3 et 4 sur la remorque (Source : CNESST)

Dans le cas présent, en raison des points d'appui utilisés, le centre de gravité de l'assemblage se retrouve près de la limite du triangle de stabilité. De plus, le fait que la semi-remorque soit stationnée dans une pente transversale d'environ 8 % a pour effet de repousser encore davantage le centre de gravité vers l'extérieur du triangle de stabilité. L'assemblage est donc en situation précaire, dans laquelle un faible effort peut provoquer son basculement.

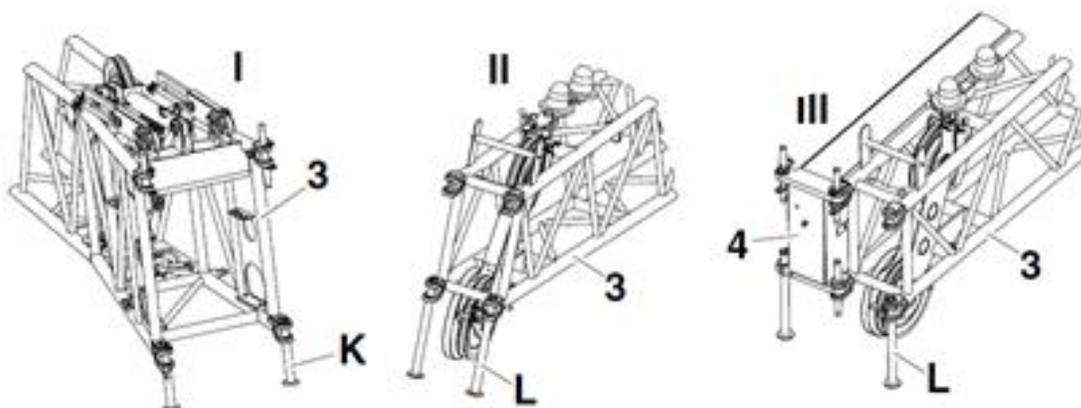
Le manuel illustre l'ajout des béquilles (K et L) aux quatre coins de l'assemblage (voir l'image 12). Le manuel indique qu'il est possible d'utiliser des blocs de bois pour stabiliser l'assemblage. Il prévoit aussi l'utilisation de stabilisateurs (tiges métalliques) rétractables qui sont disponibles selon la configuration de la section 3. La section 3 de la présente fléchette est configurée pour offrir cette possibilité d'utiliser des stabilisateurs rétractables.

Cependant, ces stabilisateurs rétractables ou ces béquilles ne sont pas utilisés ni rendus disponibles sur les lieux de travail au moment de l'accident.

Image 12 : ajout des béquilles K et L (Source : Terex/Demag)

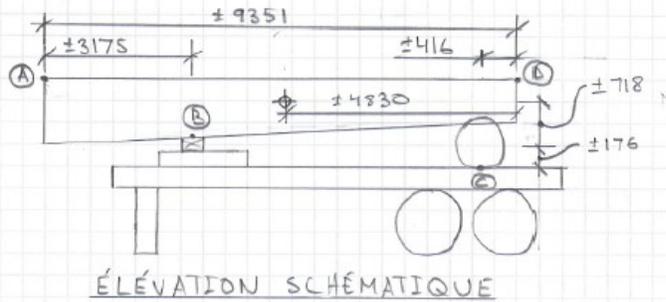
**Stabilité de l'assemblage des sections 3 et 4 de la fléchette**

Extrémité sud-ouest = Point A  
 Appuis sud-ouest = Point B  
 Appui nord-est = Point C  
 Extrémité nord-est = Point D

Longueur total de l'assemblage:  $L_{tot} := 9351 \text{ mm}$   
 Distance horizontale B à C:  $L := L_{tot} - 3175 \text{ mm} - 416 \text{ mm} = 5760 \text{ mm}$   
 Distance centre de masse à C:  $d := 4830 \text{ mm} - 416 \text{ mm} = 4414 \text{ mm}$

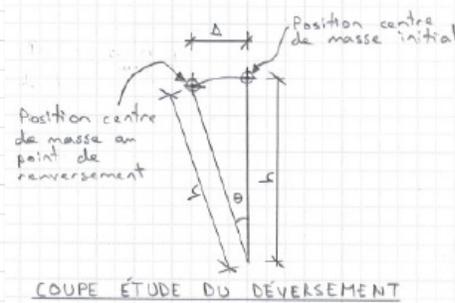
$$\Delta := e_{max} - e = 58.2 \text{ mm}$$

$$\theta := \text{asin} \left( \frac{\Delta}{h} \right) = 3.733 \text{ deg}$$

Pente en %:  $\alpha := \tan(\theta) = 6.524\%$
