# **RAPPORT D'ENQUÊTE**

**Accident ayant causé la mort d'un travailleur de l'entreprise  
Sablière Nord-Sud inc., à l'érablière de [ ... ],  
située au [ ... ], le 4 mai 2020**

**Service de la prévention-inspection de la Chaudière-Appalaches  
Direction de la prévention-inspection Sud-Est**

**Date du rapport : 1 mars 2021**

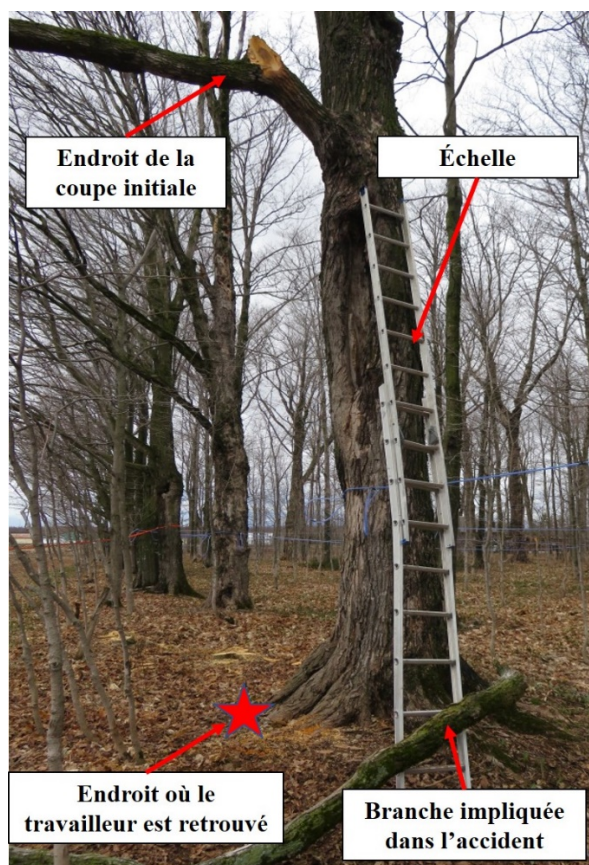
Le 4 mai 2020, un travailleur coupe une branche à l'aide d'une scie à chaîne alors qu'il est dans une échelle. Lors de cette opération, la branche se casse et percute l'échelle, provoquant la chute du travailleur.

**Scène de l'accident****Abrégé des causes**

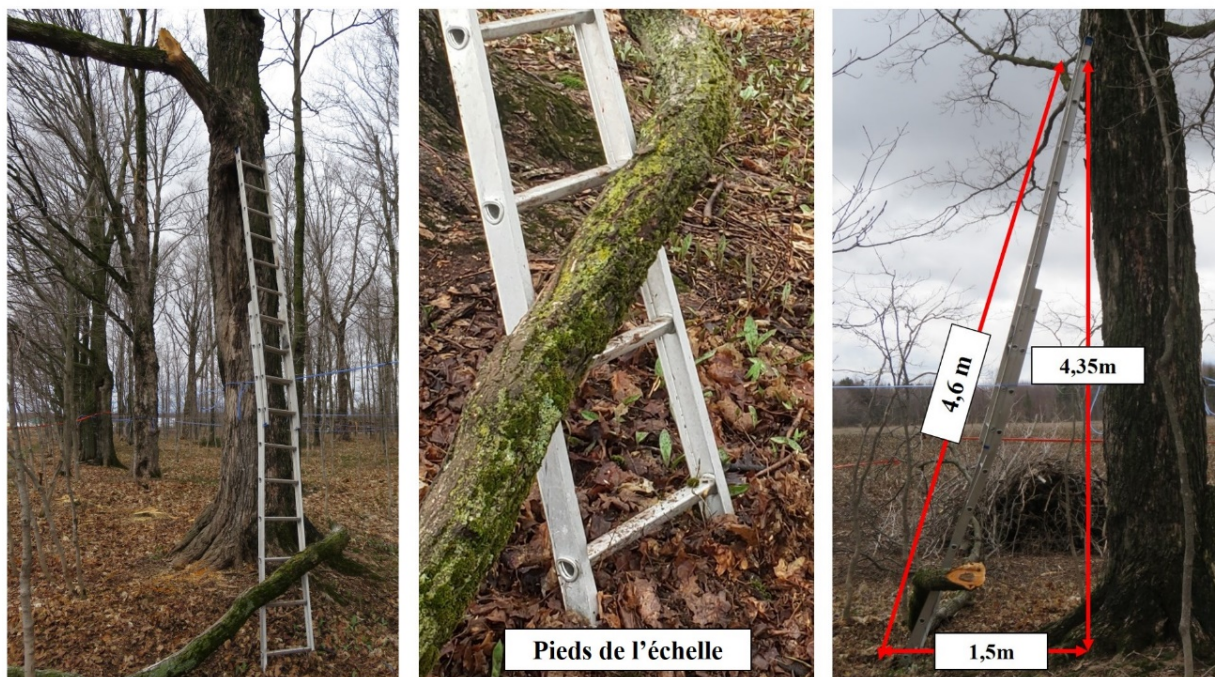
**Position de l'échelle utilisée par le travailleur**

Nous constatons que l'échelle à coulisse constituée de deux sections est appuyée sur un arbre. L'échelle est déployée sur près de 4,6 m de long. Ses pieds sont enfoncés dans le sol. Il n'y a aucune trace démontrant le déplacement de ces derniers. Les pieds de l'échelle sont situés à près de 1,5 m du tronc.

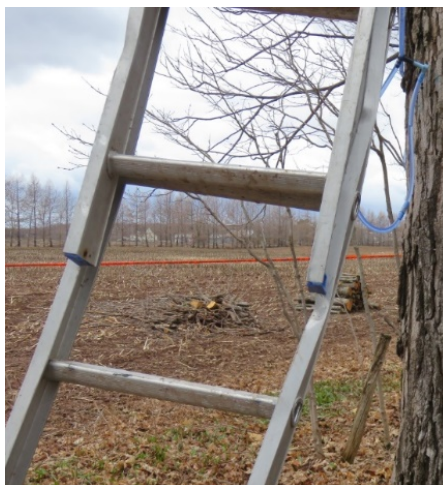
**Déformation observée sur l'échelle**

L'échelle est déformée.

De plus, une décision interdisant l'utilisation de l'échelle impliquée dans l'accident est également rendue pour les motifs suivants :

- L'échelle a été endommagée lors de l'accident.
- Elle est déformée, des fissures ont été observées à certains endroits, et l'un des supports (crochets) qui servent à maintenir en place la section coulissante est cassé.
- Les dommages observés sur l'échelle font en sorte que la capacité de cette dernière est altérée.

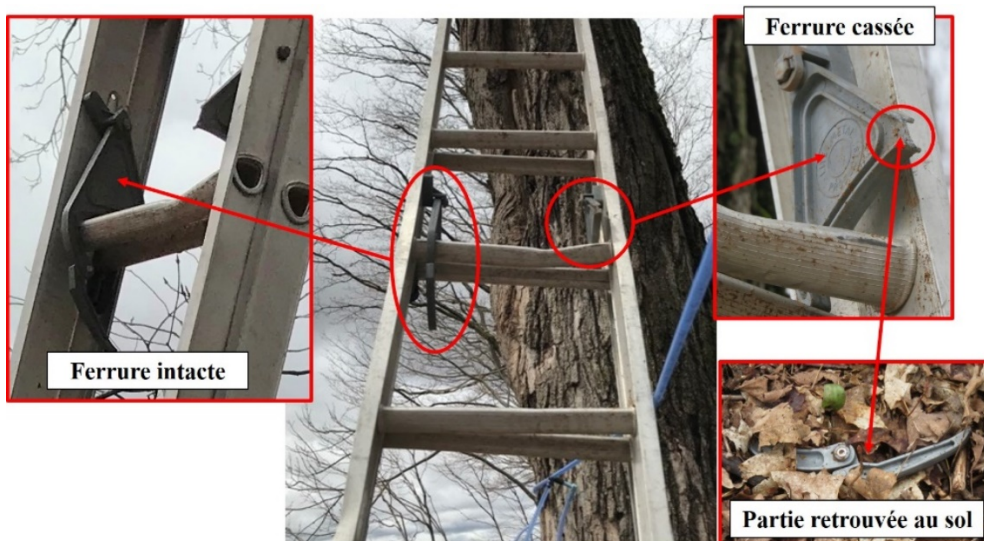
**Bris observés sur l'échelle**

Une des ferrures qui permet le réglage de l'échelle est cassée. Une partie de cette ferrure est retrouvée au sol.

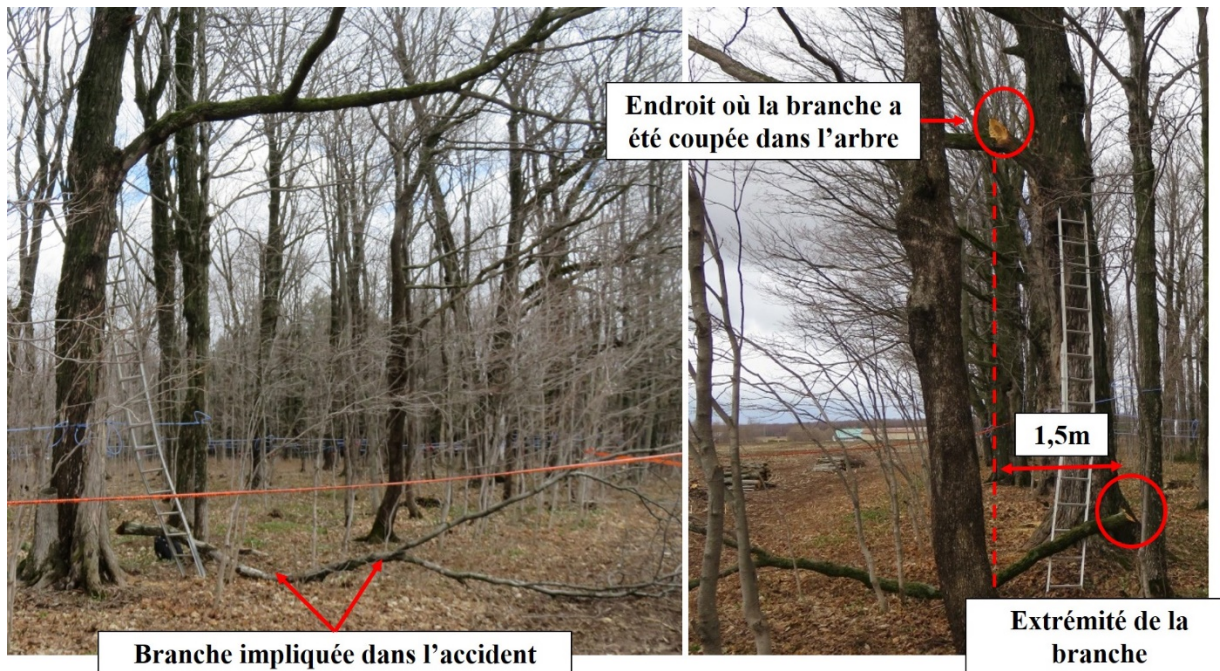
### Position de la branche après sa chute

Au sol, en appui sur l'échelle, on retrouve une branche dont le diamètre est de 15 cm et d'une longueur mesurée de 8,5 mètres environ. Son extrémité coupée se situe à près de 1,5 mètre de l'endroit où elle a été coupée dans l'arbre. À la suite de sa chute, la branche s'est déplacée vers l'échelle dans laquelle prenait place le travailleur.

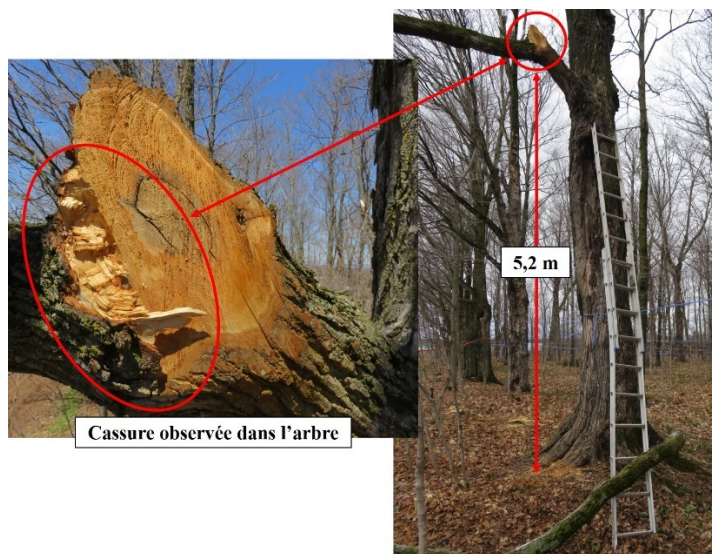
### Endroit où était la branche dans l'arbre avant d'être coupée

Avant d'être coupée, la branche était située dans l'arbre à près de 5,2 m du sol. À cet endroit, on constate des traces de scie à chaîne qui définissent une coupe oblique se terminant par une cassure.

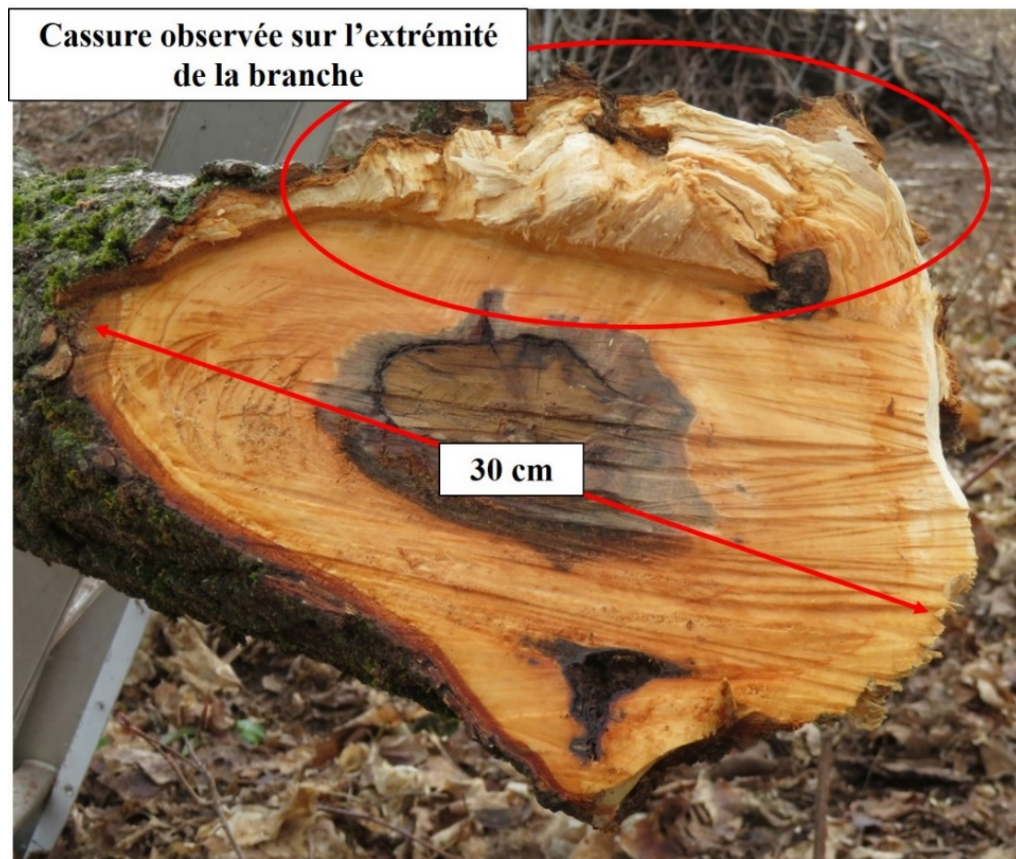
### **Extrémité coupée de la branche impliquée dans l'accident**

Des traces de scie à chaîne sont également visibles sur l'extrémité coupée de la branche qui se trouve au sol. Ces traces présentent également une coupe oblique qui se termine par une cassure.

Les cassures observées dans l'arbre et sur la branche nous indiquent que la branche s'est cassée avant la fin de sa coupe. Aucun trait de scie à chaîne n'est présent sous le point de compression de la branche. La branche est coupée de façon oblique. Cette coupe oblique est de 30 cm, soit le double du diamètre de la branche.

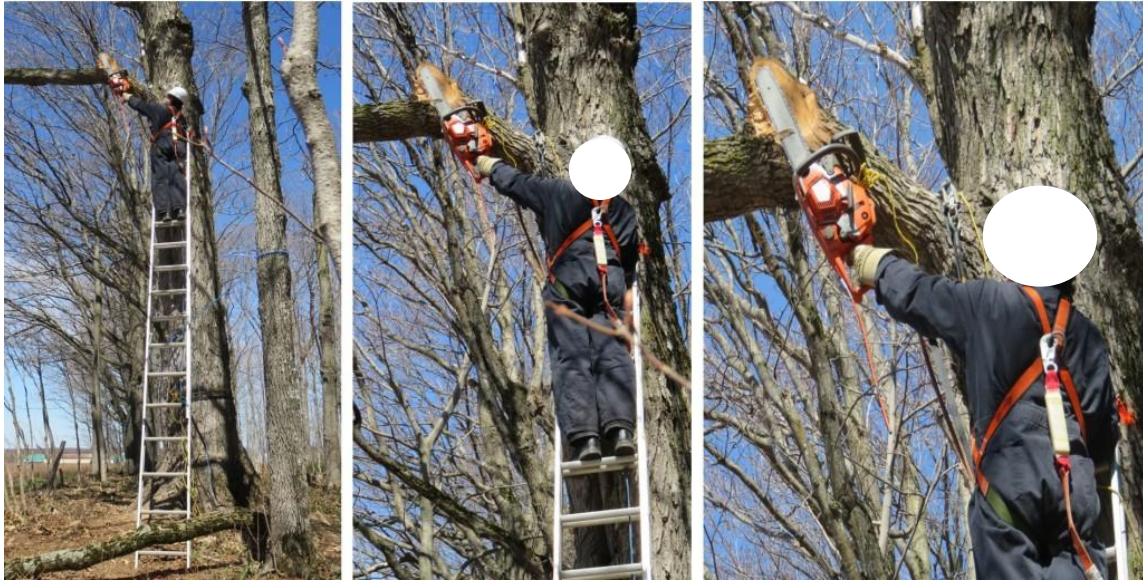
**Position de travail estimée du travailleur vu de dos**

À partir des éléments observés sur les lieux de l'accident, une nouvelle échelle est positionnée au même endroit et à la même hauteur que celle utilisée par le travailleur. La scie à chaîne est repositionnée dans le trait de coupe de la branche. Cette simulation démontre qu'en prenant une position similaire à celle du travailleur dans l'échelle:

- que seule la main gauche peut être utilisée pour actionner et maintenir la scie à chaîne. Il est nécessaire d'utiliser la main droite pour maintenir l'échelle et éviter d'être projeté vers l'arrière;
- que pour couper la branche dans cette position, on doit tenir la scie à chaîne au-dessus de la hauteur des épaules;
- qu'il est difficile de se tenir dans l'échelle passé le douzième échelon sans être projeté vers l'arrière compte tenu de la proximité avec le tronc de l'arbre à cet endroit.

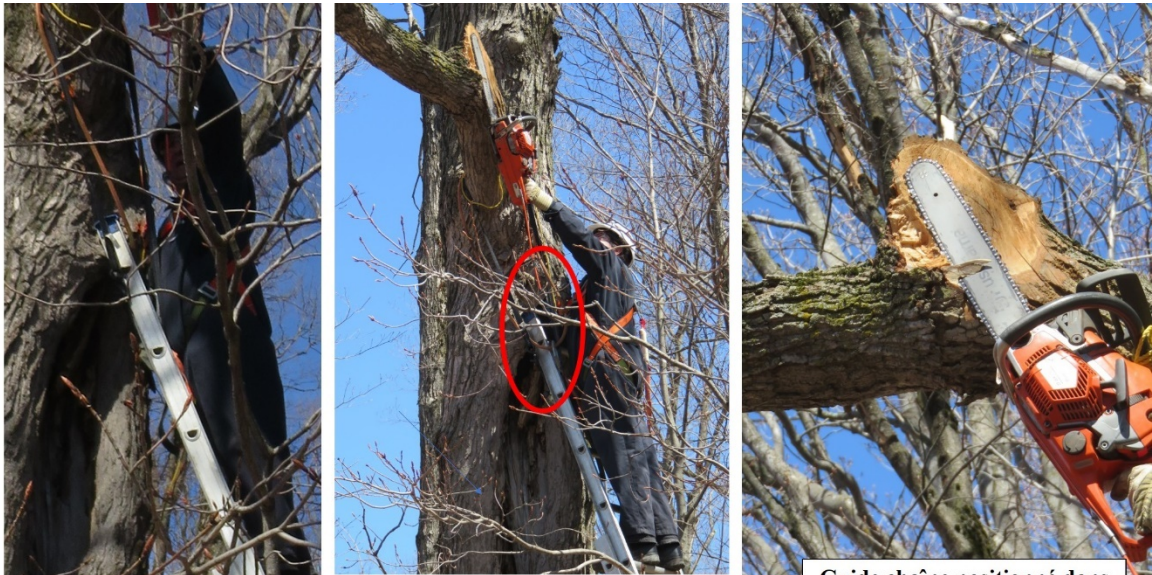
**Position de travail estimée du travailleur vu de côté**

Renflement du tronc qui rend difficile le positionnement au-delà du 12<sup>e</sup> échelon.

Guide chaîne positionné dans le trait de coupe de la branche.

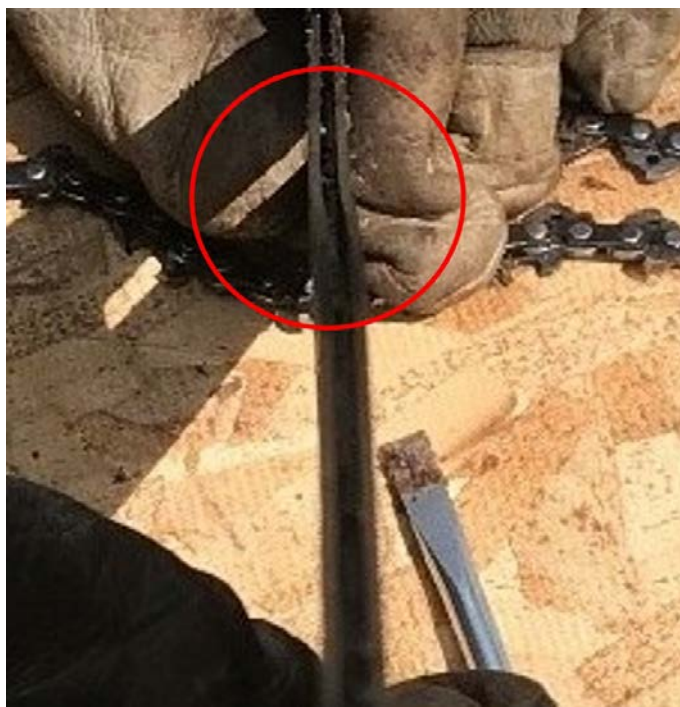
#### **Courbure observée sur le guide-chaîne**

En démontant le guide-chaîne, l'expert observe une courbure de ce dernier assez forte pour créer une restriction sur la chaîne quand elle tourne.

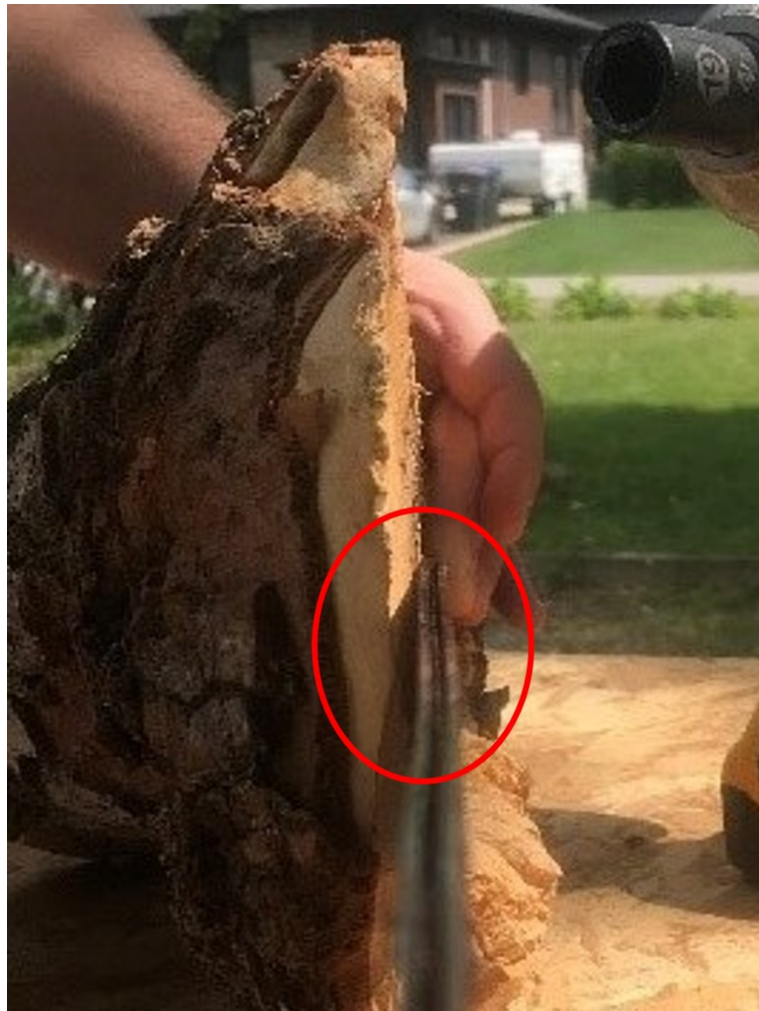
### **Courbure observée sur le guide-chaîne**

L'usure régulière de l'intérieur du guide-chaîne indique que la scie n'a pas fonctionné avec cette courbure. Selon l'expert, le guide-chaîne s'est retrouvé coincé pendant la coupe, assez fort pour le plier. La photo suivante du guide-chaîne prise avec l'extrémité coupée de la branche démontre ce fait :

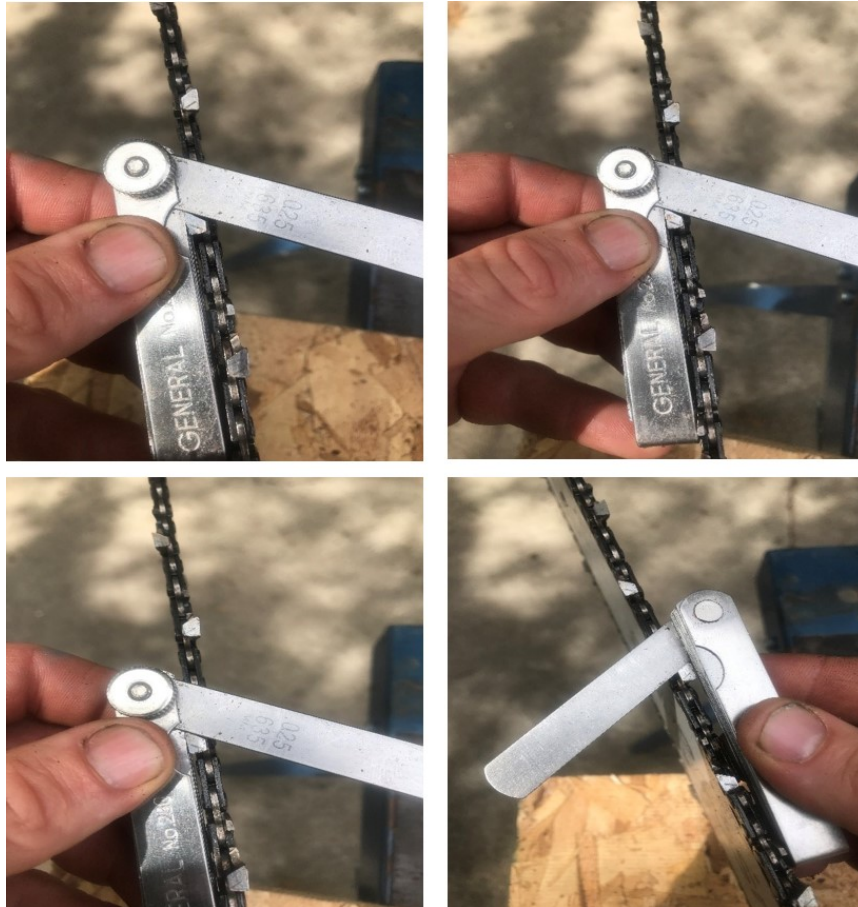
### **Affûtage de la chaîne**

Concernant l'affûtage de la chaîne, celui-ci présente des lacunes surtout au niveau des fonds de gouges, qui ne sont pas vidés. Les dents de la chaîne sont affûtées trop haut, ce qui est causé par un affûtage sans porte-lime ou avec un diamètre de lime inapproprié. Le tranchant supérieur de la gouge présente quelques différences dans les angles : il y en a à 30 degrés, comme recommandé par le fabricant, mais d'autres sont à 25 degrés ou à 32 degrés.

Selon monsieur François Bourdoncle, le fait que les fonds de gouges ne soient pas vidés et le manque de régularité des angles de coupe font que la chaîne ne coupe pas parfaitement. L'utilisateur doit donc exercer une pression supplémentaire sur la main gauche pour faire une coupe régulière. De plus, cela augmente les risques de rebonds.

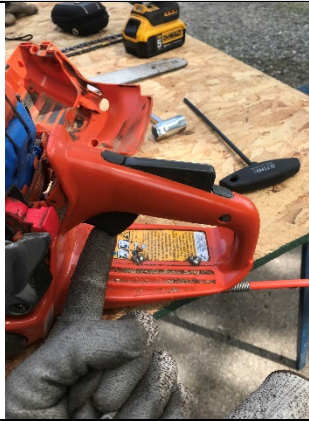
La double gâchette est présente et fonctionnelle.

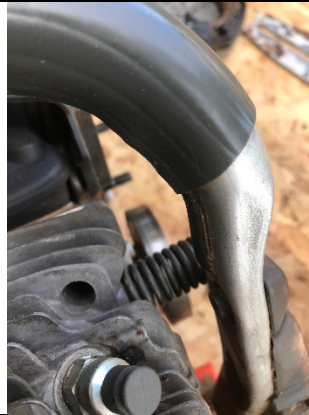
Les anti-vibrations sont fonctionnels et en bon état.

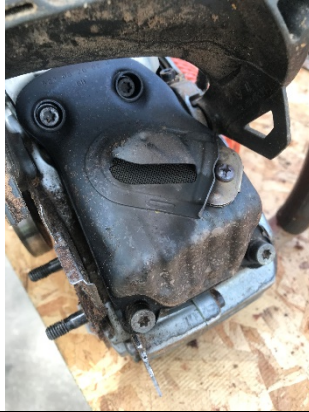
Le pare étincelles et le silencieux sont en bon état.

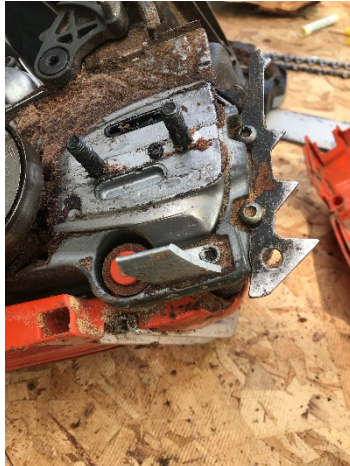
L'attrape chaîne est en excellent état, voir même quasiment neuf.

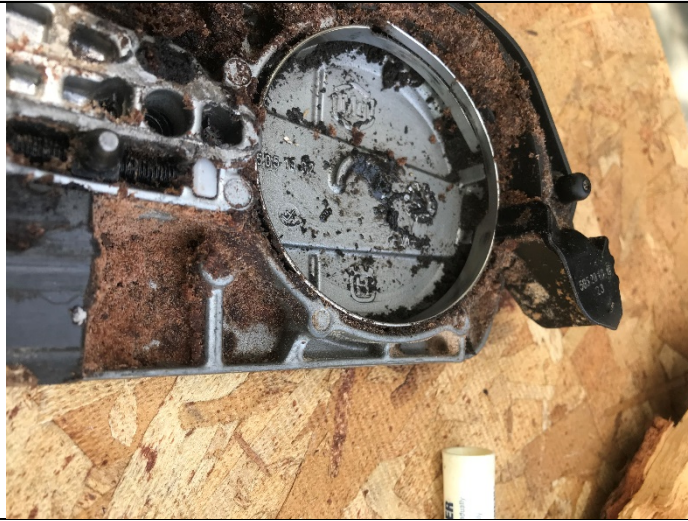
Le frein de chaîne et la poignée de frein sont fonctionnels : le frein arrête la chaîne dès que le frein est appliqué et aucune fente n'a été détectée sur la bande de frein.

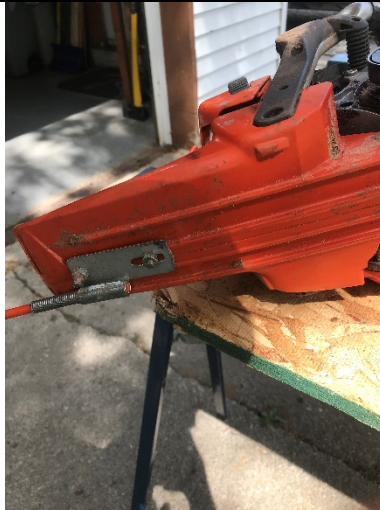
La protection de la main droite : dans notre cas aucune fente n'est présente.

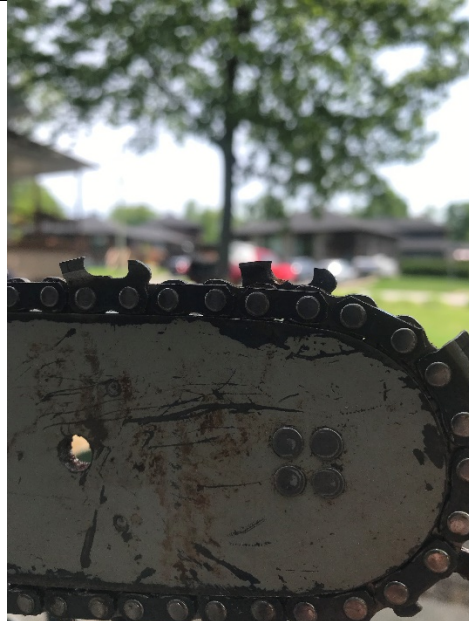
L'affûtage de la chaîne présente des lacunes surtout au niveau des fonds de gouges, qui ne sont pas vidés. Les dents de la chaîne sont affûtées trop haut, causé par un affûtage sans porte-lime ou avec un diamètre de lime inapproprié.

Le fait que les fonds de gouges ne soient pas vidés et le manque de régularité sur les angles de coupe font que la chaîne ne coupe pas à 100%. On doit donc exercer une pression supplémentaire sur la main gauche pour être capable de faire une coupe régulière, comparativement à une chaîne affûtée convenablement.

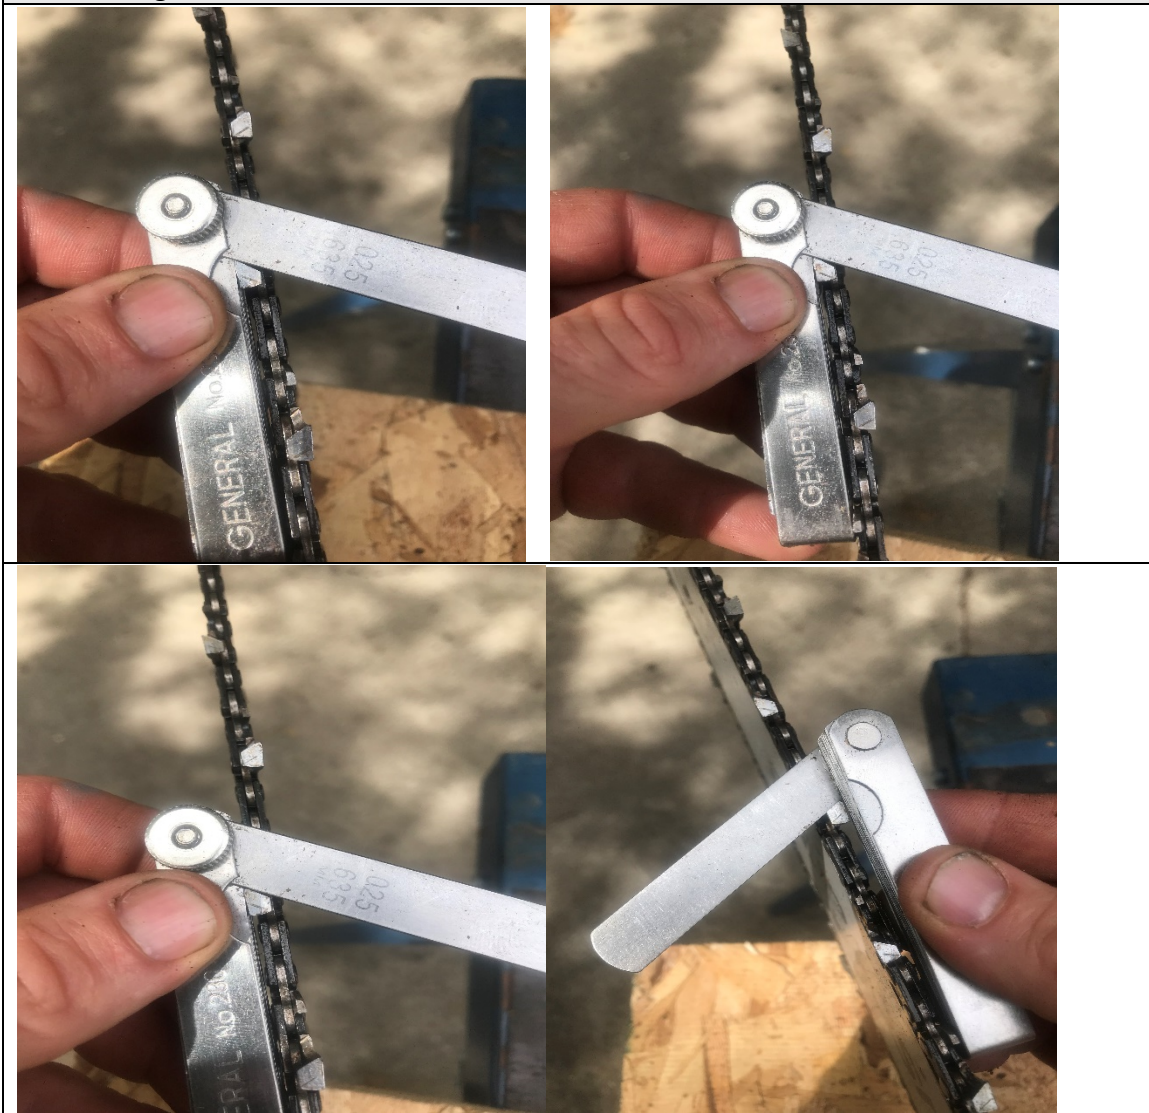
Le tranchant supérieur de la gouge présente quelques différences dans les angles : il y en a à 30 degrés, tel que recommandé par le fabricant, mais d'autres sont à 25 degrés ou à 32 degrés.

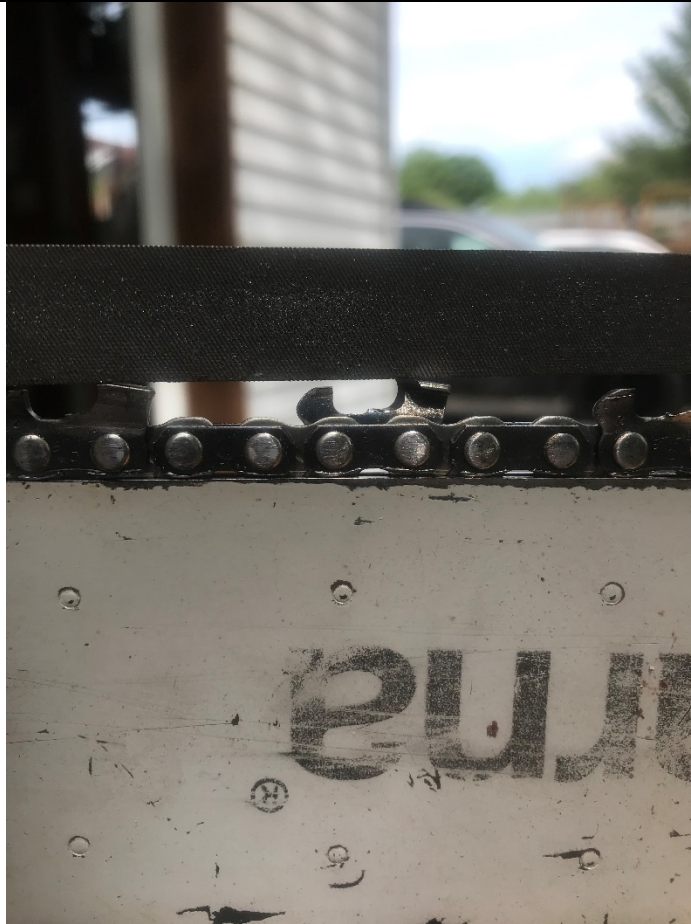
La hauteur des limiteurs de profondeurs est à environ 0,65 mm, avec une certaine régularité sur l'ensemble de la chaîne.

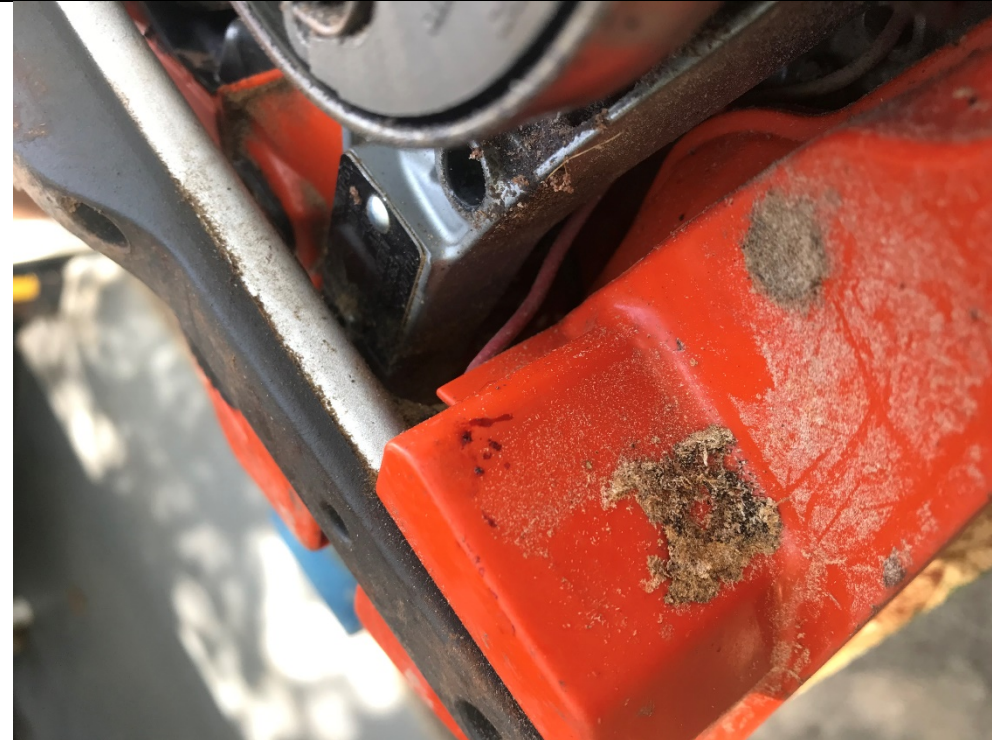
Lors du démontage de la scie pour vérifier l'affûtage de la chaîne, je n'ai observé aucune projection de sang à l'intérieur du couvercle de la chaîne, ni aucune présence de chair humaine dans celui-ci ou dans les gouges de la chaîne.

Selon l'emplacement des gouttes de sang sur la tronçonneuse, celles-ci ne peuvent pas avoir été projetées par la chaîne. Elles sont derrière le couvercle de la chaîne.

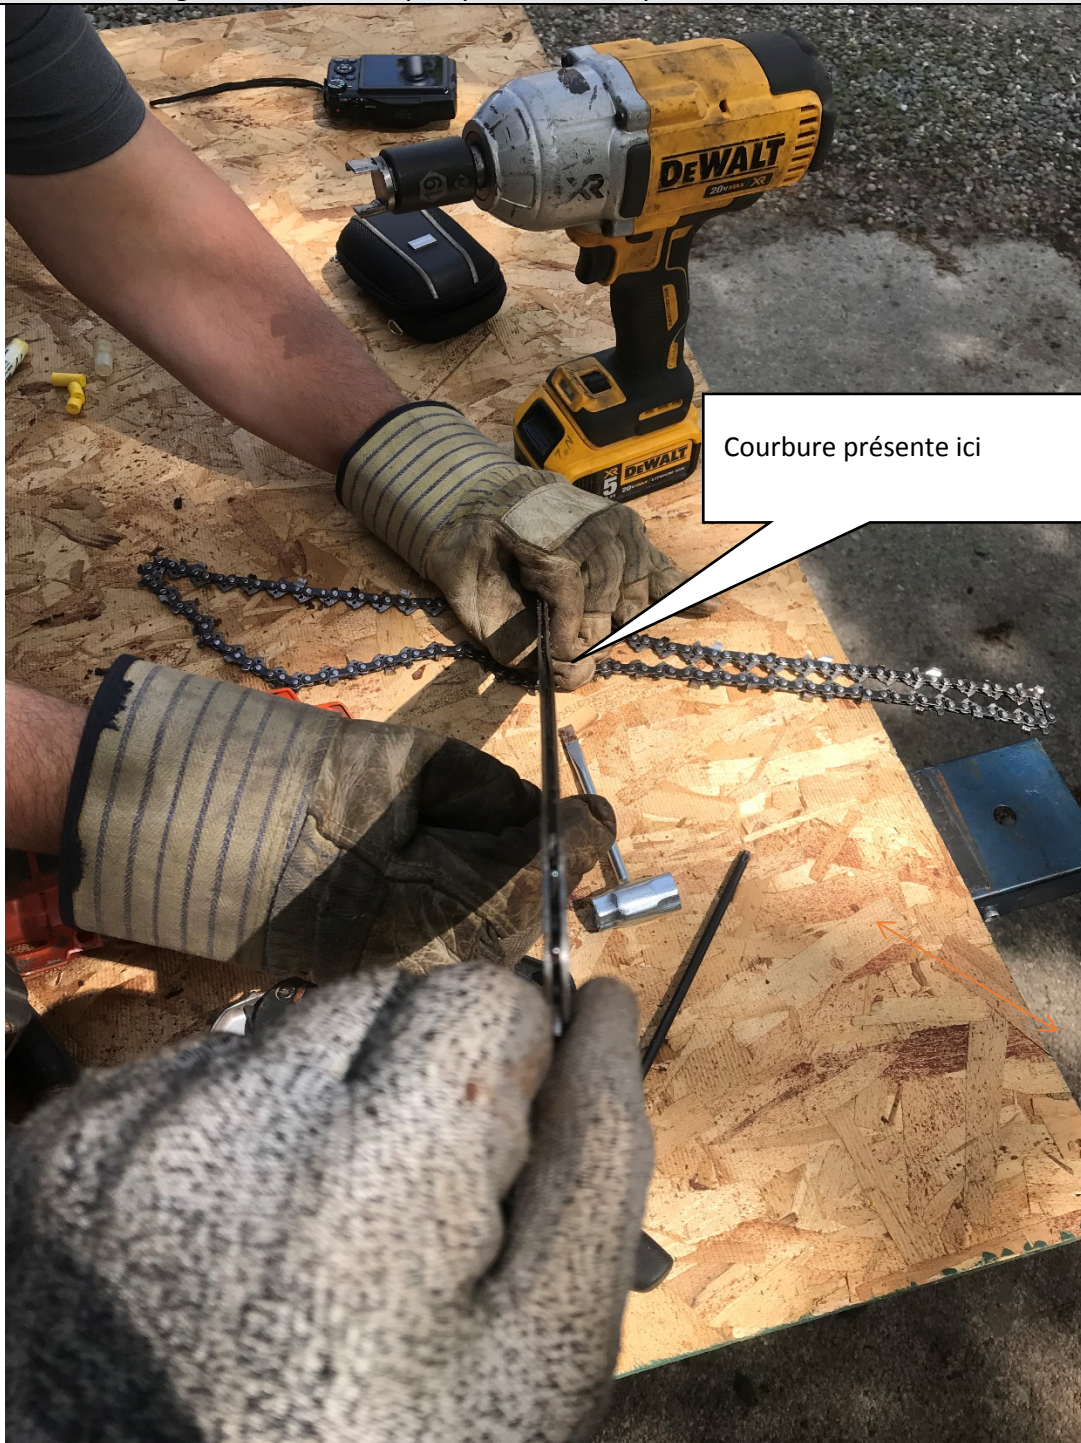
En démontant le guide chaîne, j'ai observé une courbure dans le guide chaîne assez forte pour créer une restriction sur la chaîne quand elle tourne. L'usure régulière de l'intérieur du guide chaîne indique que la scie n'a pas fonctionné avec la courbure.

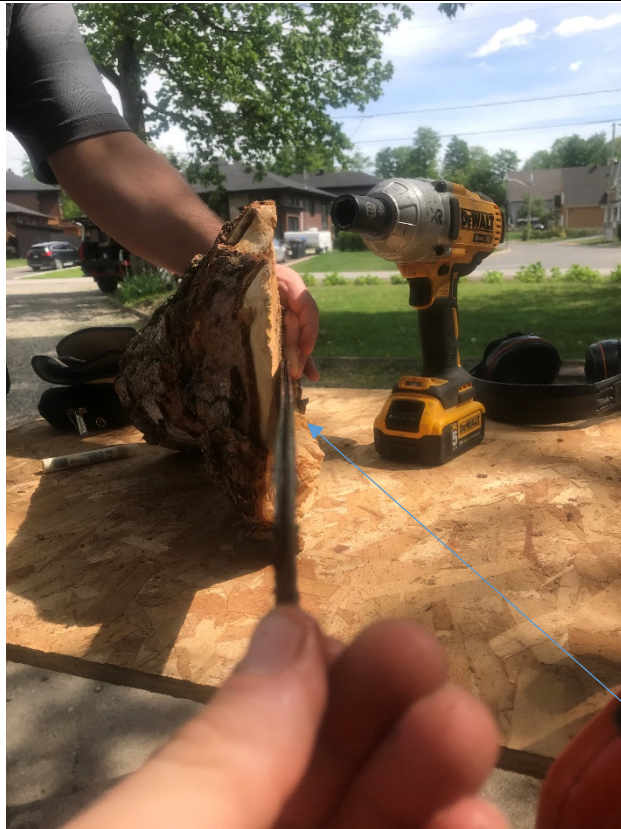
Courbure du guide chaîne

Ceci m'amène à conclure que la scie a dû se retrouver coincée en sciant, assez fort pour plier le guide chaîne comme on peut le voir sur la photo suivante :
