RAPPORT D'ENQUÊTE

**Accident ayant causé la mort d'un travailleur de l'entreprise
Cannara Biotech (Québec) inc. située au 1144,
boulevard Magenta Est, Farnham, le 7 décembre 2020**

Date du rapport : 5 mai 2021

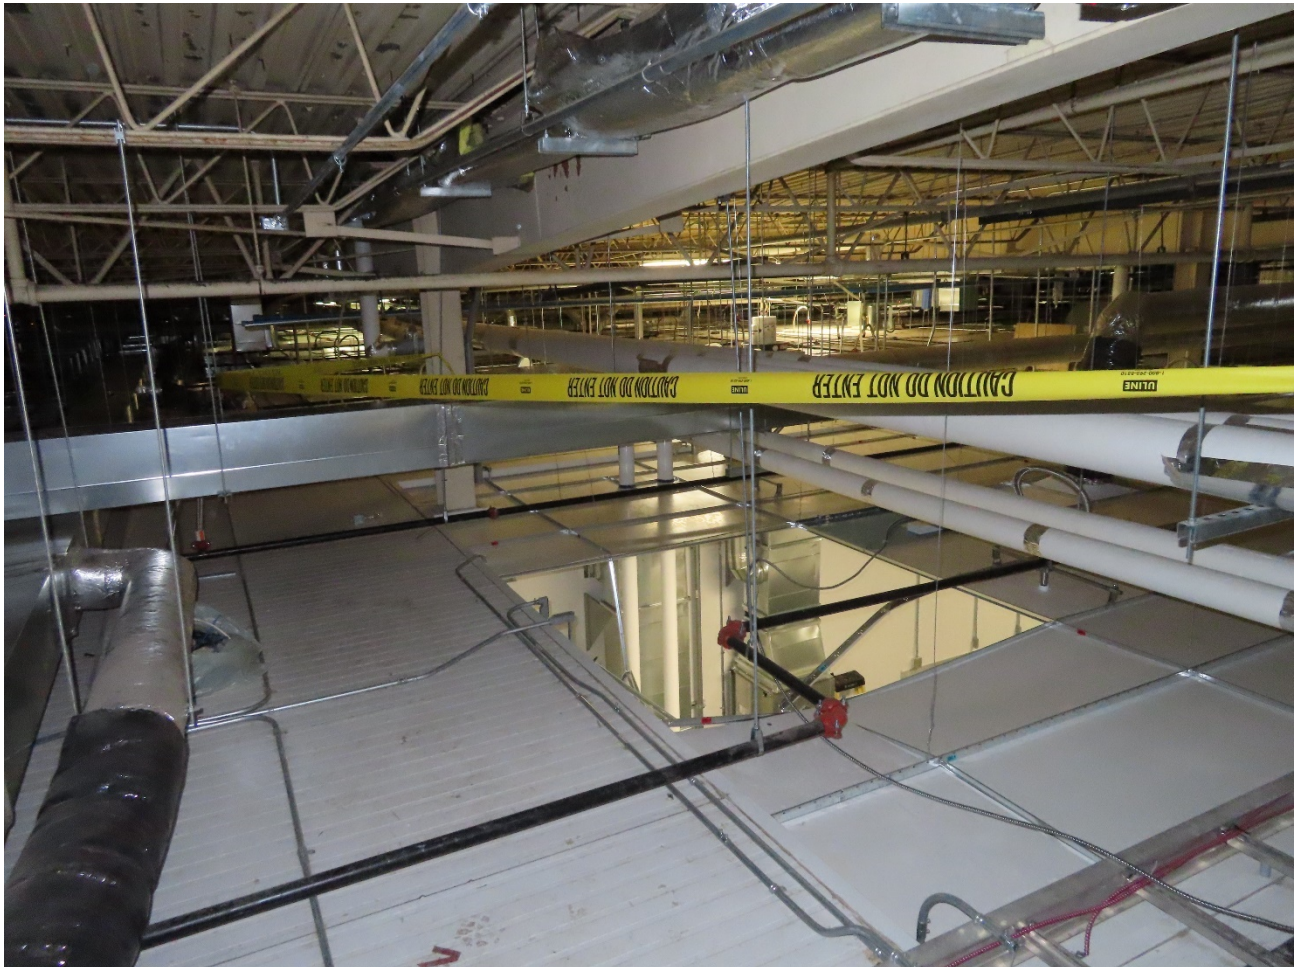
Le 7 décembre 2020, à 11h06, lors de l'accompagnement de [...] dans la zone non exploitée du comble (entretoit) de l'établissement, le travailleur fait une chute d'une hauteur de 4,87 mètres sur un plancher de béton.

Figure 1 : Scène de l'accident à l'arrivée de la CNESST
Source : CNESST

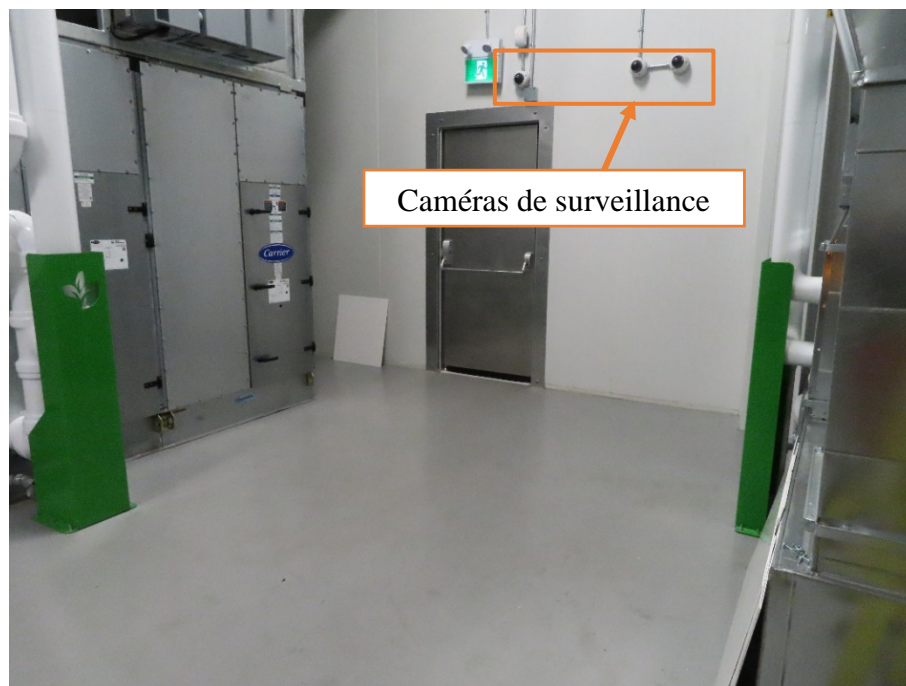
Les caméras de surveillance ont capté les images de la chute de [C] et la scène de l'accident à partir du corridor 109. Aucune caméra de surveillance n'est présente dans la zone non exploitée du comble (entretait) où s'est produite la chute de [C].

Fig. 5 : Caméras de surveillance corridor 109

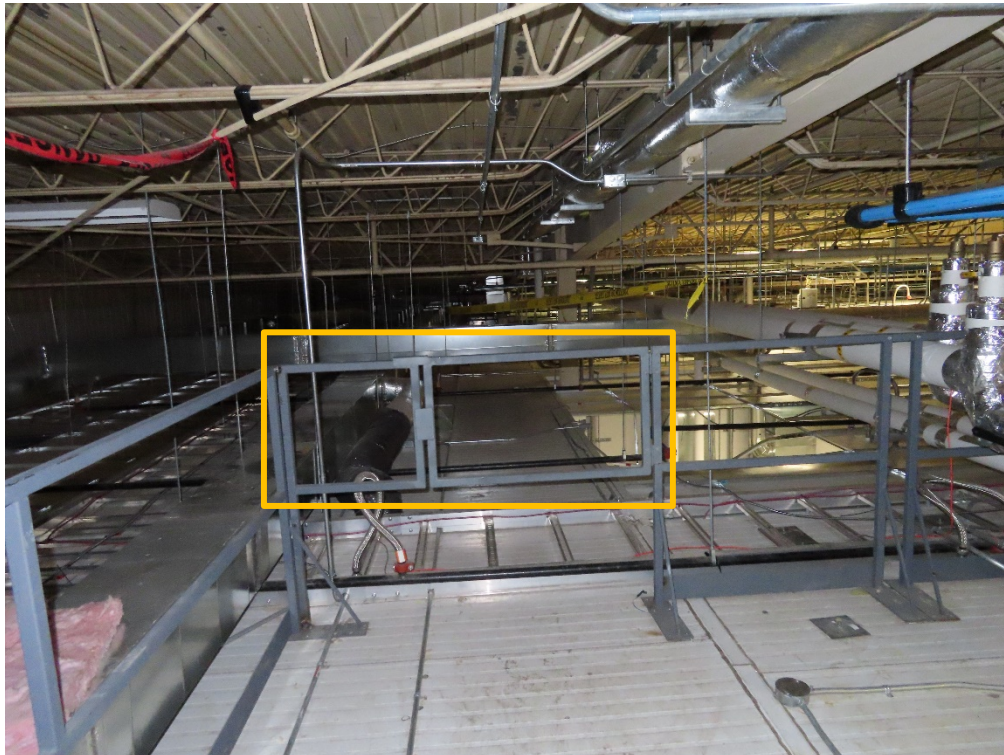
- L'accident s'est produit dans la zone non exploitée du comble au-dessus du corridor 109;
- L'entrée de la zone non exploitée est protégée par un garde-corps muni d'une porte débarrée;
- Le plancher du comble est composé de panneaux architecturaux en acier galvanisé et de carreaux (tuiles) de plafond suspendu en fibre de verre :
 - Les panneaux architecturaux sont supportés par des tiges métalliques qui sont reliées aux poutrelles de toit du bâtiment. Ce sont ces panneaux qui sont utilisés comme voie de circulation par les travailleurs pour se déplacer dans le comble. Ils ont une épaisseur de 7,6 cm et ils sont conçus pour supporter un poids maximal de 136 kg;

Fig. 10 : Porte du garde-corps à l'entrée de la zone non exploitée du comble
Source : CNESST

Le 19 février 2021, le rapport d'intervention RAP1340976 de la CNESST a autorisé l'accès à la zone non exploitée du comble puisque l'employeur a installé des garde-corps en bordure des carreaux du plafond suspendu.

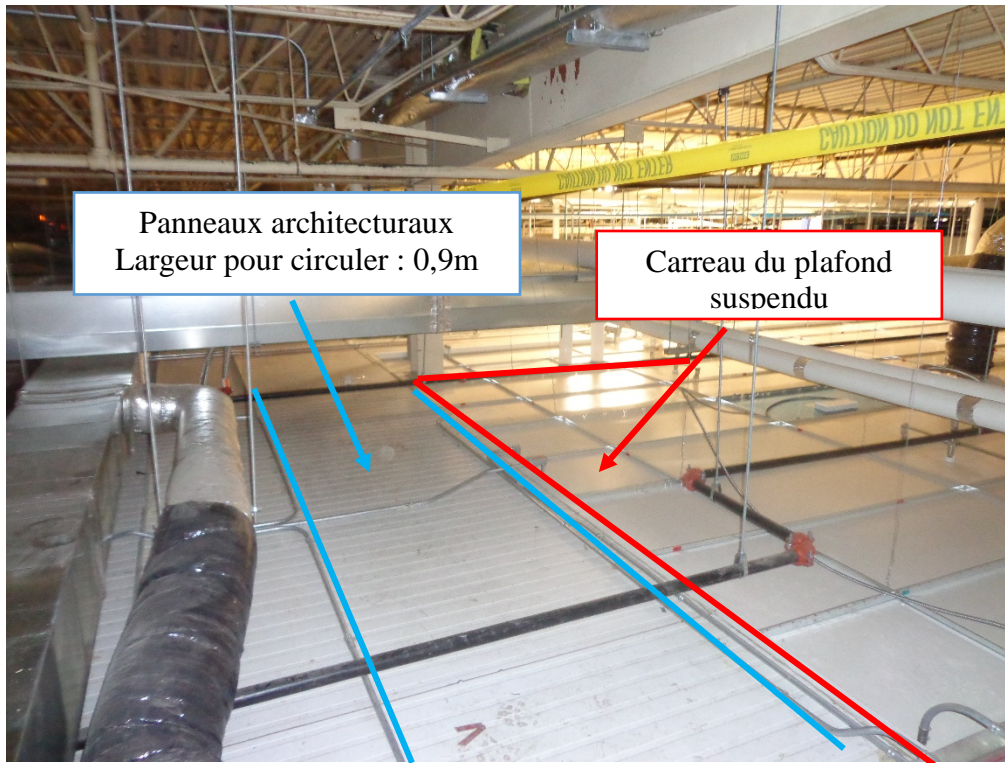
- La voie de circulation formée par les panneaux architecturaux à l'entrée de la zone non exploitée a une largeur de 0,9 m;
- Les carreaux de plafond suspendu sont d'une épaisseur de 2,2 mm et d'une dimension de 60 cm x 120 cm. Il s'agit avant tout d'un élément de finition pour le bâtiment alors que ce type de carreaux ne peut supporter aucune charge;

- La voie de circulation à l'entrée de la zone non exploitée est traversée par de la tuyauterie d'une hauteur de 14,6 cm;
- L'éclairage dans la zone non exploitée du comble est inférieur à 10 lux (unité de mesure d'éclairement). On constate que les tubes fluorescents ne sont pas allumés à l'endroit où il y a eu la chute;

Fig. 11 : Zone non exploitée au-dessus du corridor 109
Source : CNESST

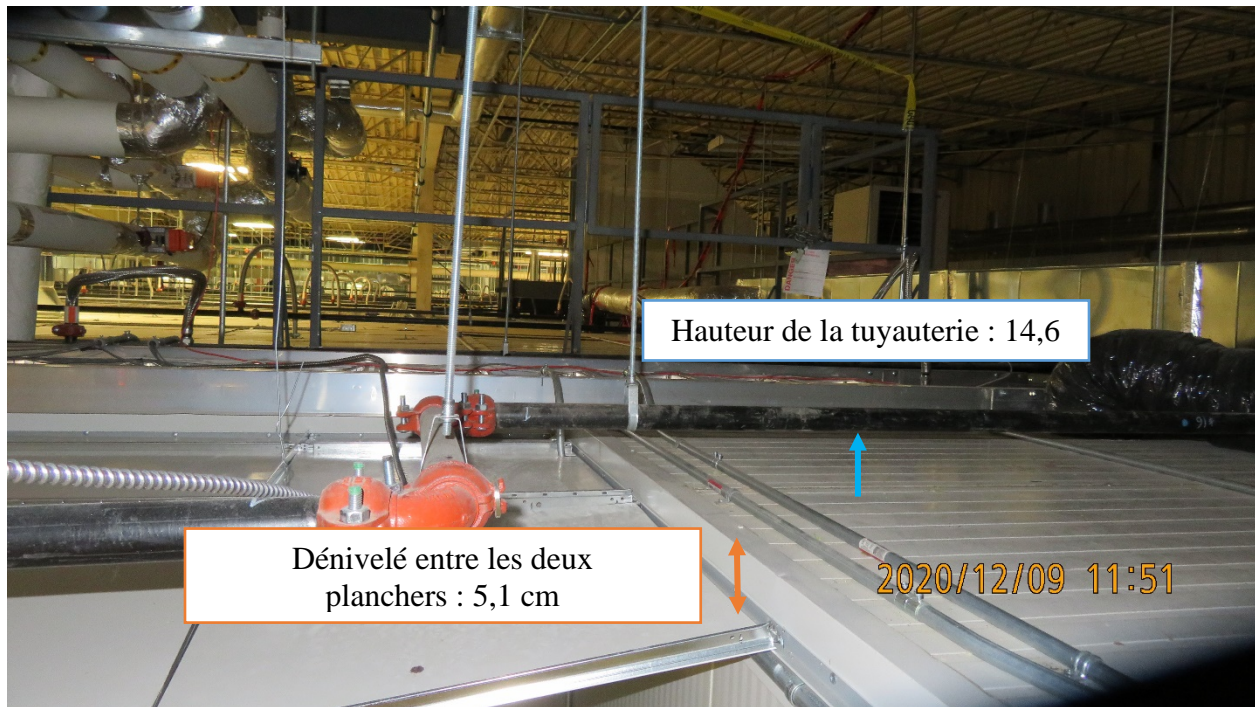
Fig. 12 : Zone non exploitée du comble

Les travailleurs accédant au comble circulent sur les panneaux architecturaux, notamment en bordure des carreaux du plafond suspendu. Dans la zone exploitée du comble, le plafond suspendu est protégé par un garde-corps, tandis qu'un tel dispositif n'est pas présent dans la zone non exploitée.

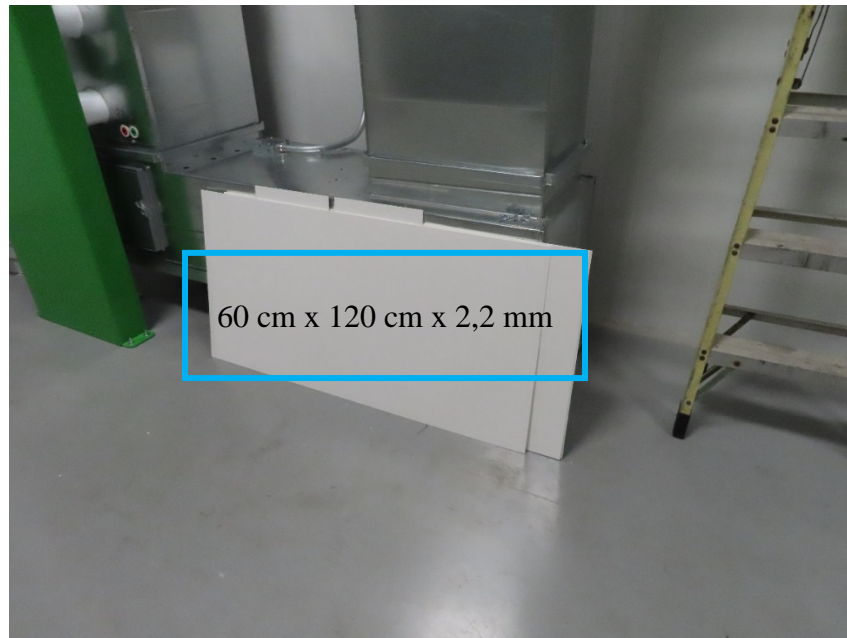
Fig. 13 : Carreau du plafond suspendu
Source : CNESST

Le plancher du comble est constitué de panneaux architecturaux et de carreaux de plafond suspendu. Chaque panneau architectural possède une capacité portante de 136 kg. Par ailleurs, les carreaux du plafond suspendu ne font qu'ajouter un élément de finition au bâtiment puisqu'elles n'ont aucune capacité portante en raison de leur épaisseur de 2,2 mm.

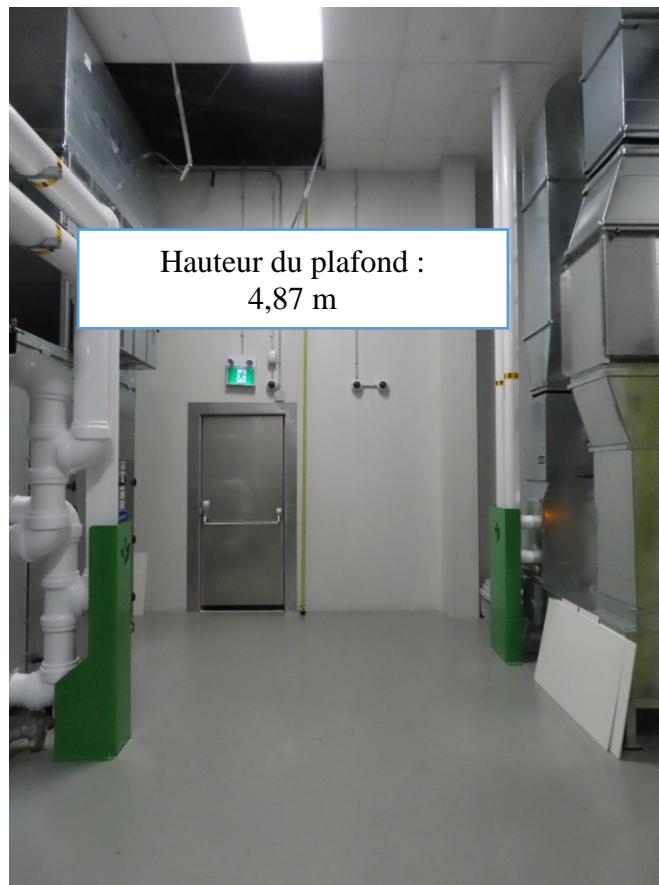
- Le plafond suspendu au-dessus du corridor 109 est à 4,87 m du plancher de béton.

Fig. 14 : Plafond suspendu vu du corridor 109
Source : CNESST
