EN004305**RAPPORT D'ENQUÊTE**

**Accident ayant causé la mort d'un travailleur
de l'entreprise Le Groupe Neault inc.
sur un chantier de réfection d'une voie ferrée,
situé à proximité du boulevard des Chenaux
à Trois-Rivières, le 23 juillet 2019**

**Service de la prévention-inspection Mauricie et Centre-du-Québec
Direction de la prévention-inspection Capitale-Nationale et Centre-Nord**

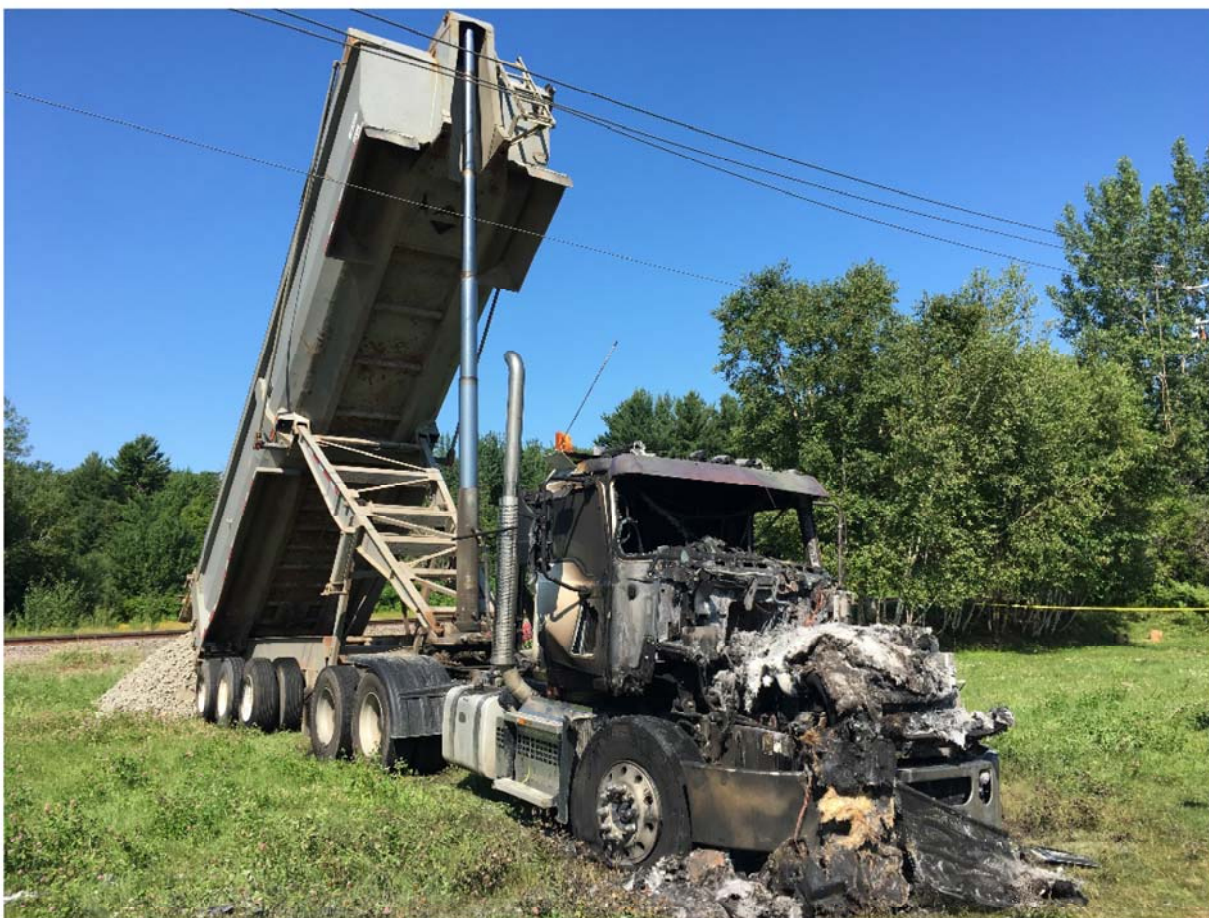
Le 23 juillet 2019, M. [D], [...] pour Le Groupe Neault inc., effectue une livraison de pierres de ballast sur un chantier à proximité d'une voie ferrée. Vers 7 h 45, lors des manœuvres de déchargement des pierres, la benne du camion semi-remorque entre en contact avec une ligne électrique triphasée sous tension. Le travailleur subit une décharge électrique.

Figure 1 : Lieu de l'accident (Source : CNESST)

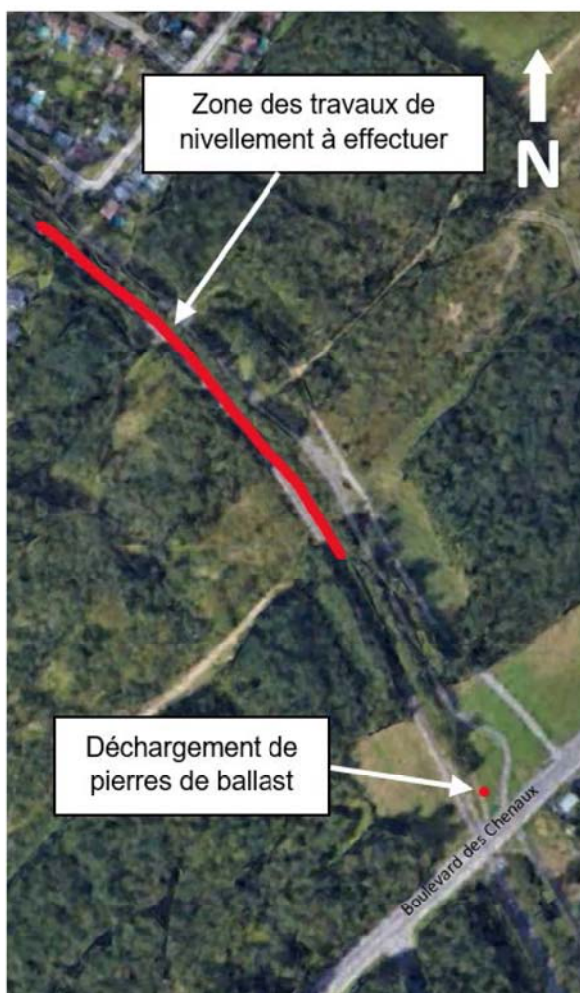
**Figure 4 : Lieu de déchargement des pierres de ballast et lieu du nivellement à effectuer
(Source : Google Earth, modifiée CNESST et inspirée de la documentation de CFQG)**

La livraison s'effectue sur un terrain vague entre le boulevard des Chenaux, la voie ferrée, une piste cyclable et une section boisée. Le terrain est relativement plat à l'exception d'une pente ascendante variant de 10.3° à 12.2° vers la voie ferrée.

Le terrain est traversé par une ligne de distribution électrique de moyenne tension triphasée située entre les poteaux d'Hydro-Québec T1H6Y et T1H6Z.

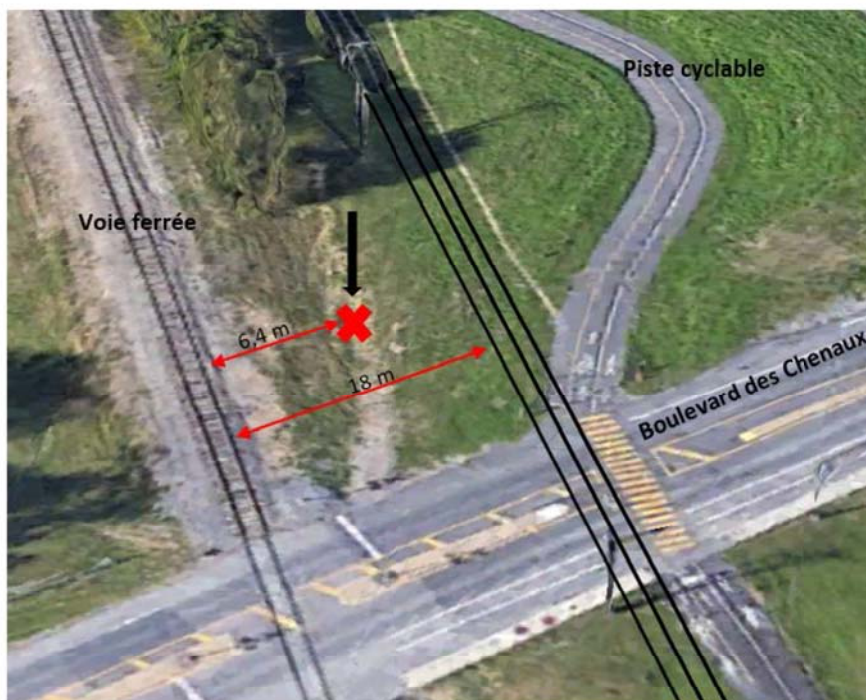
**Figure 5 : Lieu de déchargement des pierres de ballast
(Source : Google Earth, modifiée par la CNESST)**

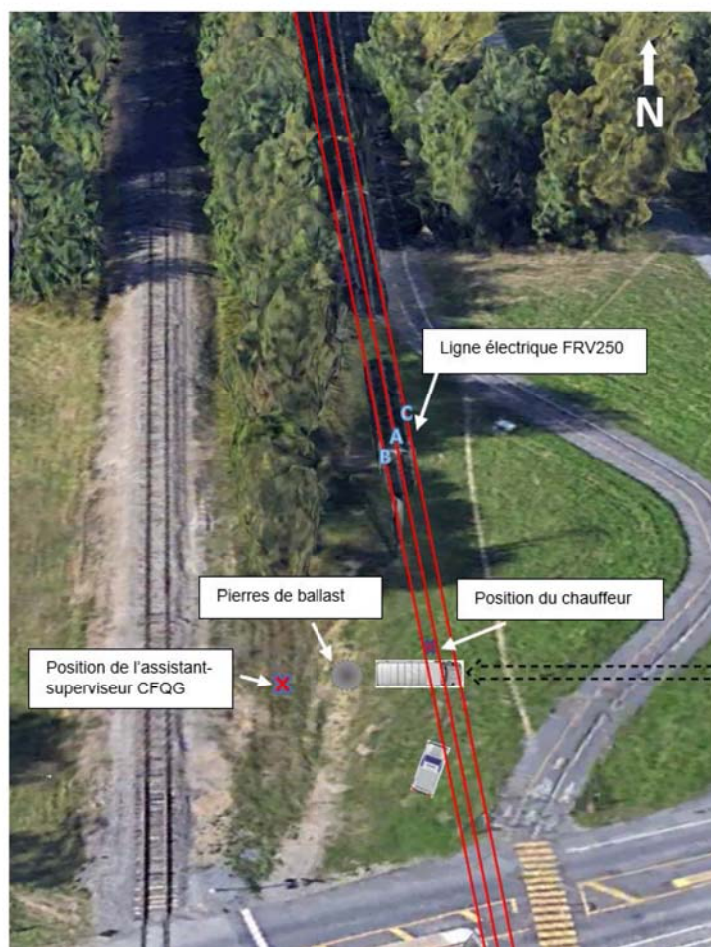
M. [D] avance le camion semi-remorque à benne basculante hybride sur le terrain et procède à une manœuvre de recul afin de placer le camion semi-remorque à l'endroit convenu pour le déchargement du matériel. Le camion est alors positionné directement sous la ligne électrique triphasée de façon perpendiculaire à celle-ci (figure 6).

Soudainement, de sa position à l'arrière de la semi-remorque, M. [C] voit [D] sauter de la cabine et s'éloigner sur une courte distance vers le nord (figure 6). Il aperçoit ensuite [D] qui retourne vers la cabine du camion et qui touche la barre d'embarquement qui est à ce moment sous tension.

Figure 6 : Reconstitution au moment de l'accident (croquis non à l'échelle)
(Source : Google Earth, modifiée par la CNESST)

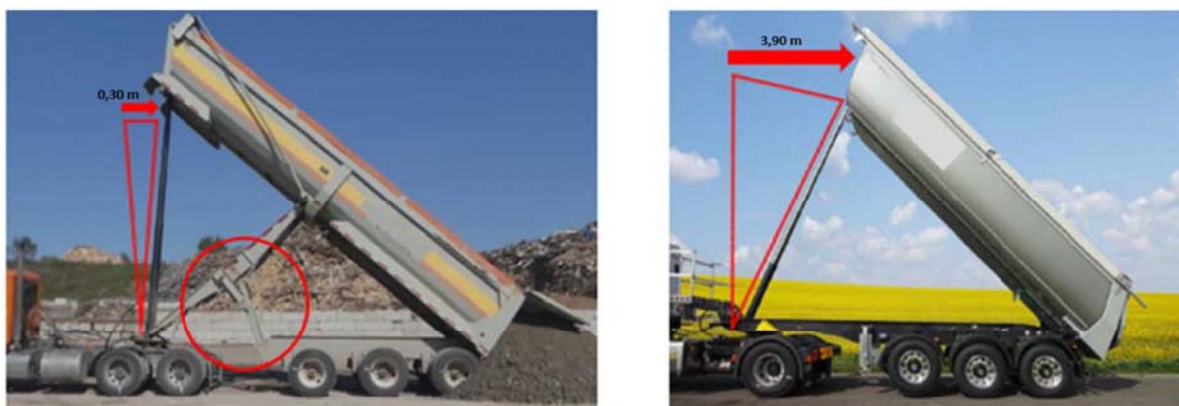
L'une des caractéristiques d'une semi-remorque à benne basculante hybride fait en sorte que lors du déchargement, la levée de la benne se fait dans un axe quasi vertical (88°) au lieu d'être inclinée vers l'arrière comme c'est le cas pour une semi-remorque à benne basculante conventionnelle (figure 7).

Figure 7 : Semi-remorque à benne basculante hybride (à gauche) et semi-remorque à benne basculante conventionnelle (à droite)

Une simulation effectuée avec un équipement similaire permet de constater qu'avec une semi-remorque à benne basculante conventionnelle, le devant de la benne se déplace de façon horizontale de 3,90 mètres vers l'arrière (figure 7, image de droite) alors qu'avec une semi-remorque à benne basculante hybride, le déplacement de la benne est de 0,30 mètre (figure 7, image de gauche).

Le mouvement de la benne basculante hybride est donc quasi vertical vers le haut de la cabine du camion, alors qu'avec une benne conventionnelle, le haut de la benne est éloigné de 3,90 mètres par rapport à sa position de départ.

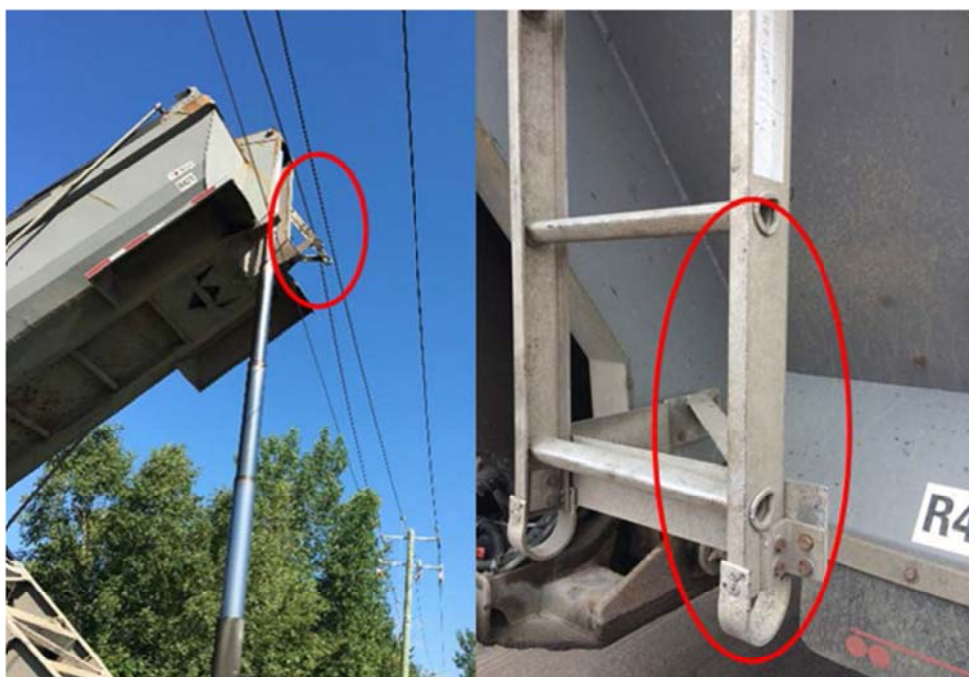
L'échelle de la benne est entrée en contact avec la phase B de la ligne électrique triphasée.

Le contact entre l'échelle de la benne et la ligne électrique se produit sur la phase B qui a une tension de 14,4 kV phase-terre.

Lors du déploiement de la benne sous la ligne électrique, l'échelle métallique de la benne entre en contact avec le fil B, à une hauteur de 7,60 mètres (figure 8).

**Figure 8 : Zone de contact entre l'échelle de la benne et le fil sous tension
(Source : CNESST)**
