**EN004306**

## **RAPPORT D'ENQUÊTE**

**Accident ayant causé la mort d'un [REDACTED] de l'entreprise  
Toiture A. Duplantis (141190 CANADA inc.), au chantier situé au  
1293, rue Allard, dans l'arrondissement Verdun, à Montréal le  
1<sup>er</sup> décembre 2020**

**Direction de la prévention-inspection - Montréal - Construction**

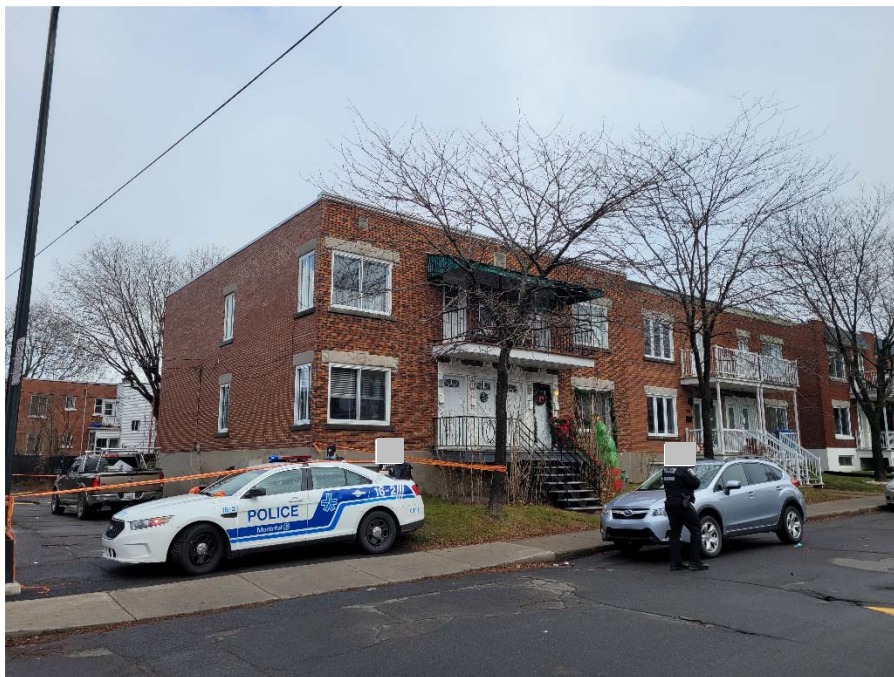
M. <sup>G</sup> chute dans la ruelle adjacente au bâtiment et décède des suites de ses blessures.

Photo 1 : Lieu de l'accident (Source : CNESST)

Le 1<sup>er</sup> décembre 2020, dans le rapport d'intervention RAP1329409, la CNESST interdit l'utilisation d'une échelle portative à coulisse comme moyen d'accès au toit.

Afin de lever l'interdiction émise, la CNESST exige que l'entreprise élabore une méthode de travail sécuritaire lors de l'utilisation d'une échelle portative à coulisse comme moyen d'accès au toit.

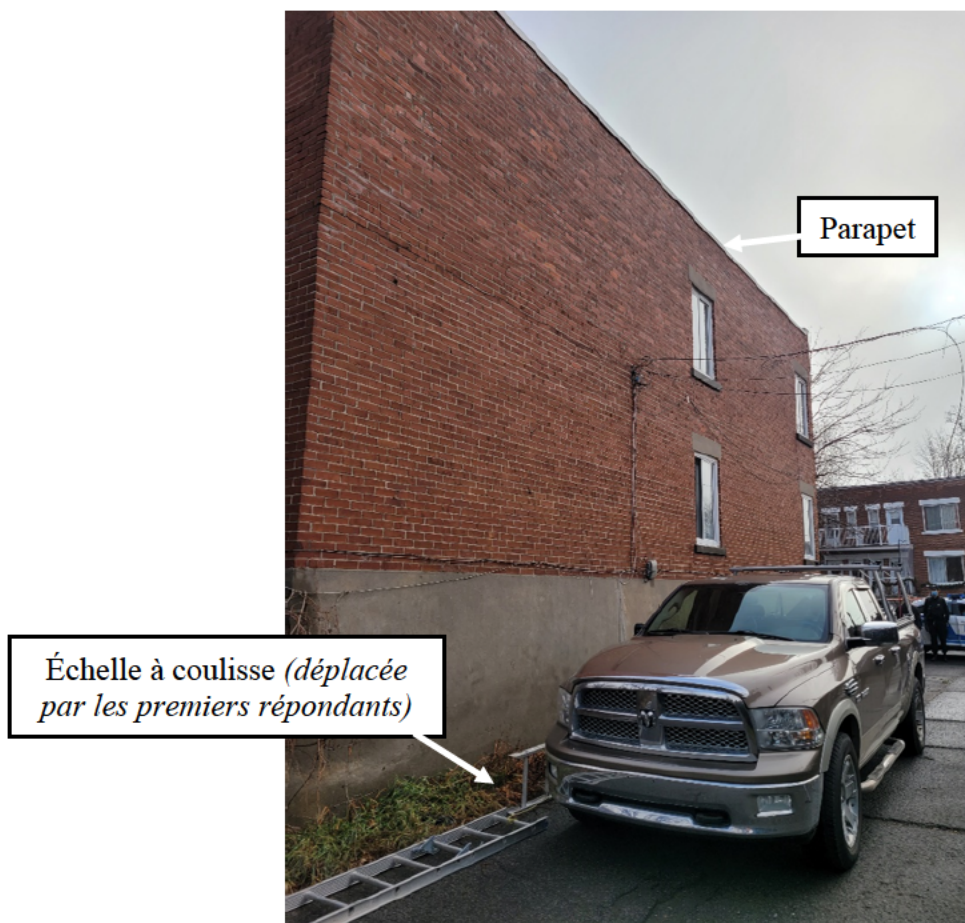
L'accident est survenu au 1293, rue Allard, dans l'arrondissement Verdun, à Montréal. Le bâtiment d'une hauteur d'environ 8,2 mètres est un quadruplex de deux étages à toit plat. Une ruelle asphaltée est adjacente au côté ouest du bâtiment. Le mur du bâtiment qui donne sur la ruelle est en brique et au sommet se trouve un parapet recouvert de tôle peinte. La température est d'environ 8 degrés Celsius et il y a eu de la pluie en matinée.

Photo 2 : Ruelle et mur ouest du bâtiment (Source : CNESST)

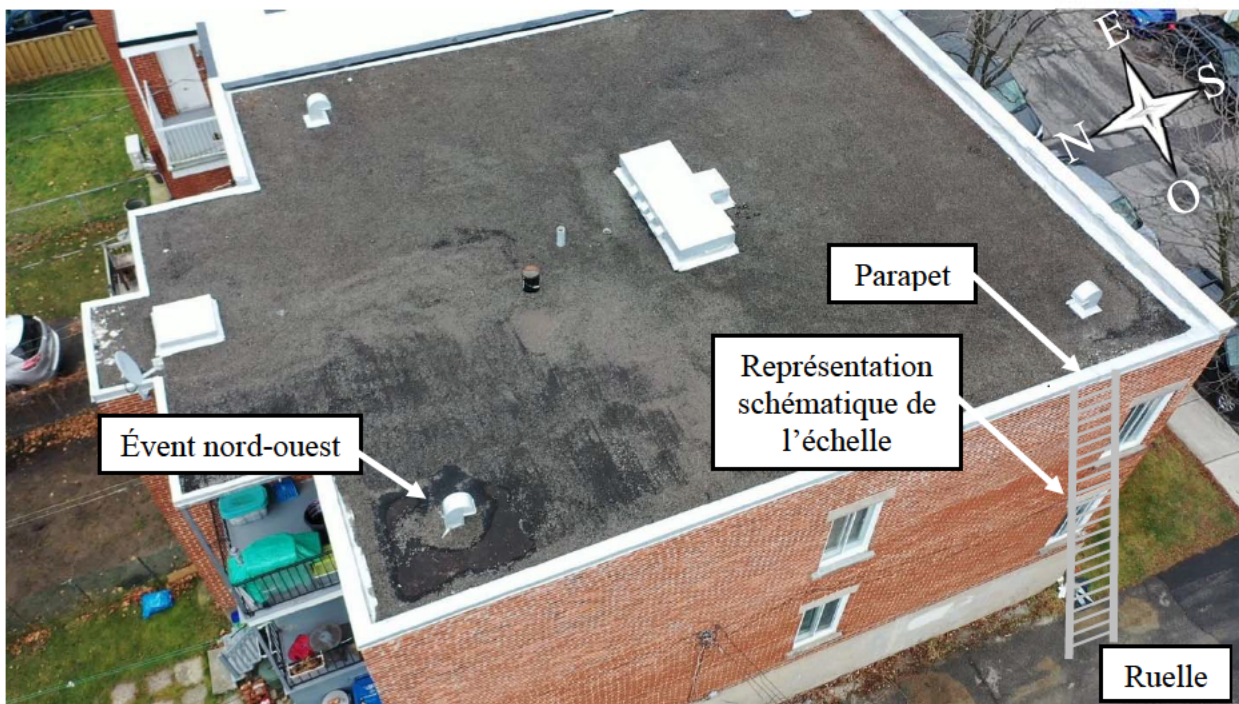
Les travaux consistent à identifier et colmater une infiltration d'eau localisée près de l'évent nord-ouest sur la toiture du bâtiment (photo 3). L'entreprise Toiture A. Duplantis a déjà effectué des travaux sur cette toiture l'année dernière pour colmater une fuite. Le 1<sup>er</sup> décembre 2020, vers 9 h 30, MM. A et G se présentent au 1293, rue Allard afin d'effectuer ces travaux. Une échelle portative à coulisse est utilisée comme moyen d'accès à la toiture.

Photo 3 : Toiture du bâtiment (Source : CNESST)

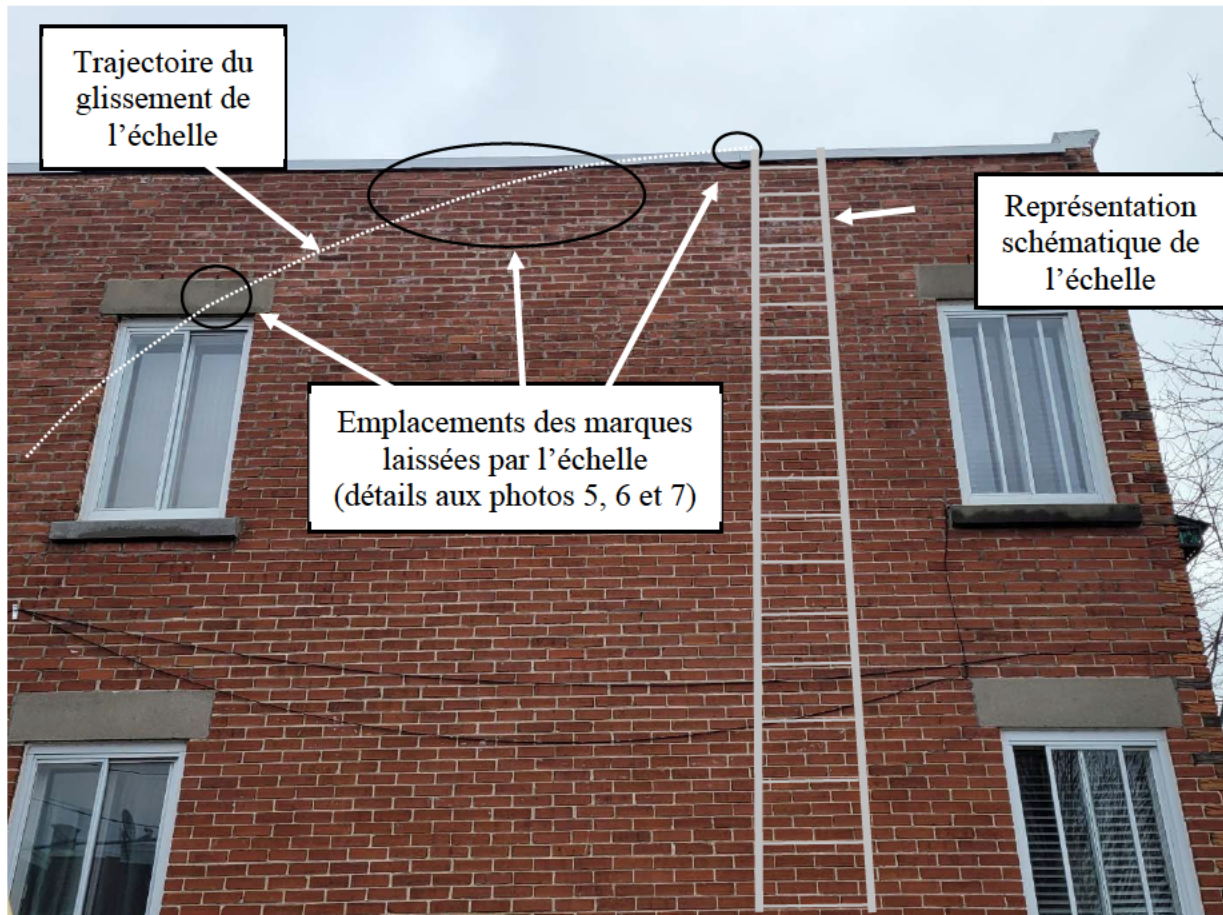
chute de 8,2 mètres de M. <sup>G</sup> dans la ruelle adjacente au bâtiment. Lors du glissement de l'échelle, celle-ci laisse des marques de frottement sur le parapet, le mur de brique et sur un linteau de fenêtre. Dans sa chute, l'échelle percute également le miroir droit (côté passager) de la camionnette. En sortant de la camionnette, M. <sup>A</sup> voit l'échelle glisser sur le côté de l'immeuble et voit M. <sup>G</sup> chuter au sol. A la suite de la chute, <sup>G</sup> vient prodiguer les premiers secours à M. <sup>G</sup> avant l'arrivée des premiers répondants. Le décès de M. <sup>G</sup> est constaté sur place.

Photo 4 : Marques laissées par l'échelle lors de son glissement sur le mur ouest (Source et modifiée : CNESST)

Dans sa séquence de renversement, l'échelle laisse des marques de frottement sur le parapet en tôle, la brique et le linteau en ciment de la fenêtre situé au centre du 2<sup>e</sup> étage. Elle percute ensuite le miroir droit de la camionnette et termine sa course au sol. Le début de la trace de frottement sur le parapet est à l'horizontale, ce qui confirme qu'il s'agit du point de départ du glissement latéral du sommet de l'échelle.

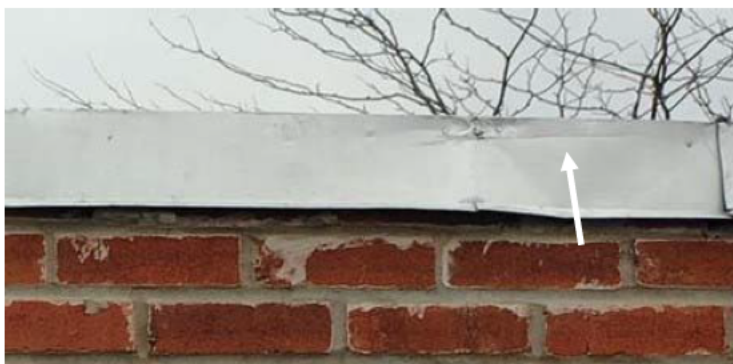
- L'échelle est déplacée par les premiers répondants afin de porter assistance à M. **G** et laissée dans la position suivante : les deux sections de l'échelle sont jointes ensemble et superposées d'environ 30 centimètres;
- Le ventilateur de toit est de marque Ventilation Maximum, modèle # 102. Il est dans la boîte de la camionnette et est endommagé;
- Le miroir droit de la camionnette est endommagé. Il y a des marques de frottement et d'impact sur le dessus du miroir;
- La camionnette est orientée en direction nord. Elle a été avancée d'environ 3 mètres à la suite de l'accident;
- Le sol asphalté de la ruelle ainsi que des parties du mur ouest sont humides;
- Des marques de frottement sont présentes sur le mur ouest aux endroits suivants (photo 4) :
  - Sur le parapet, le début de la trace de frottement est à l'horizontale;

Photo 5 : Marque de frottement sur le parapet (Source : CNESST)

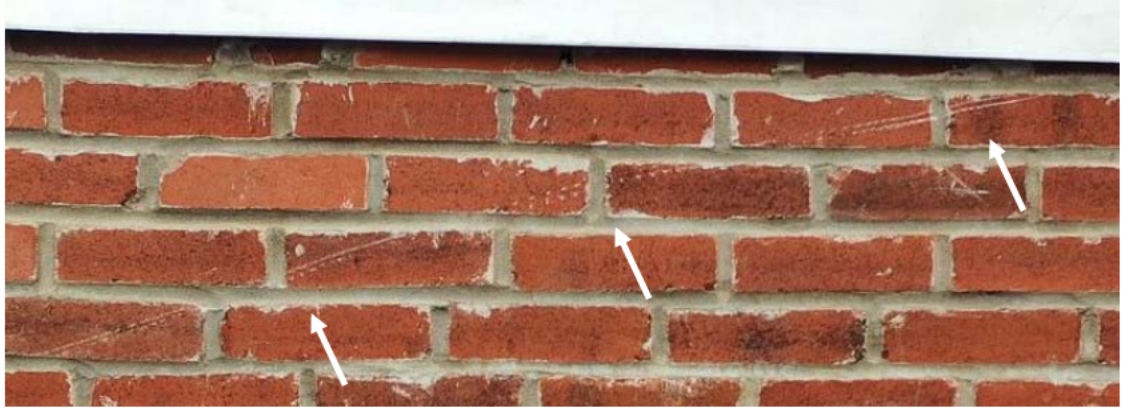
- Sur la brique;

Photo 6 : Marque de frottement sur la brique (Source : CNESST)

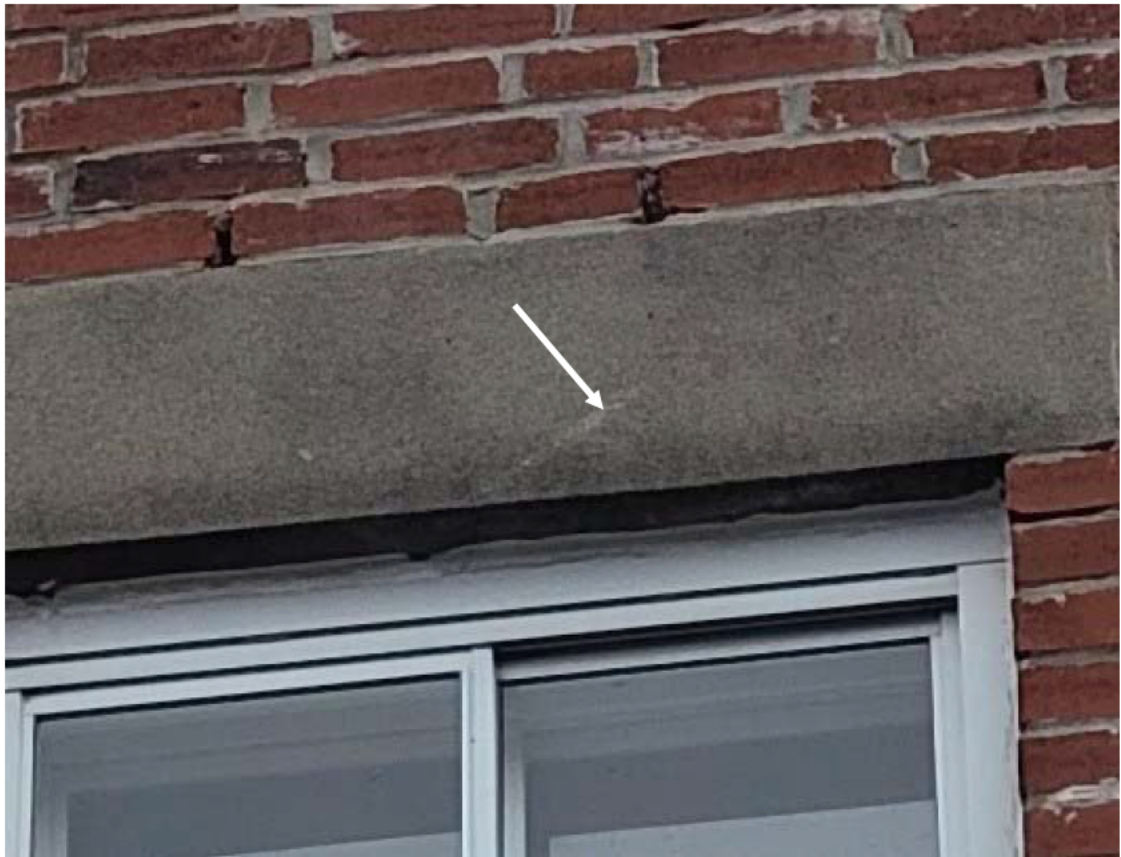
- Sur le linteau de béton, au-dessus de la fenêtre située au centre du 2<sup>e</sup> étage.

Photo 7 : Marque de frottement sur le linteau (Source : CNESST)
