EN004307

RAPPORT D'ENQUÊTE

**Accident ayant causé la mort d'un directeur
du Groupe Motoplex St-Eustache,
situé au 410, rue Dubois à Saint-Eustache,
le 18 septembre 2020**

**Service de la prévention-inspection des Laurentides
Direction de la prévention-inspection Rive-Nord**

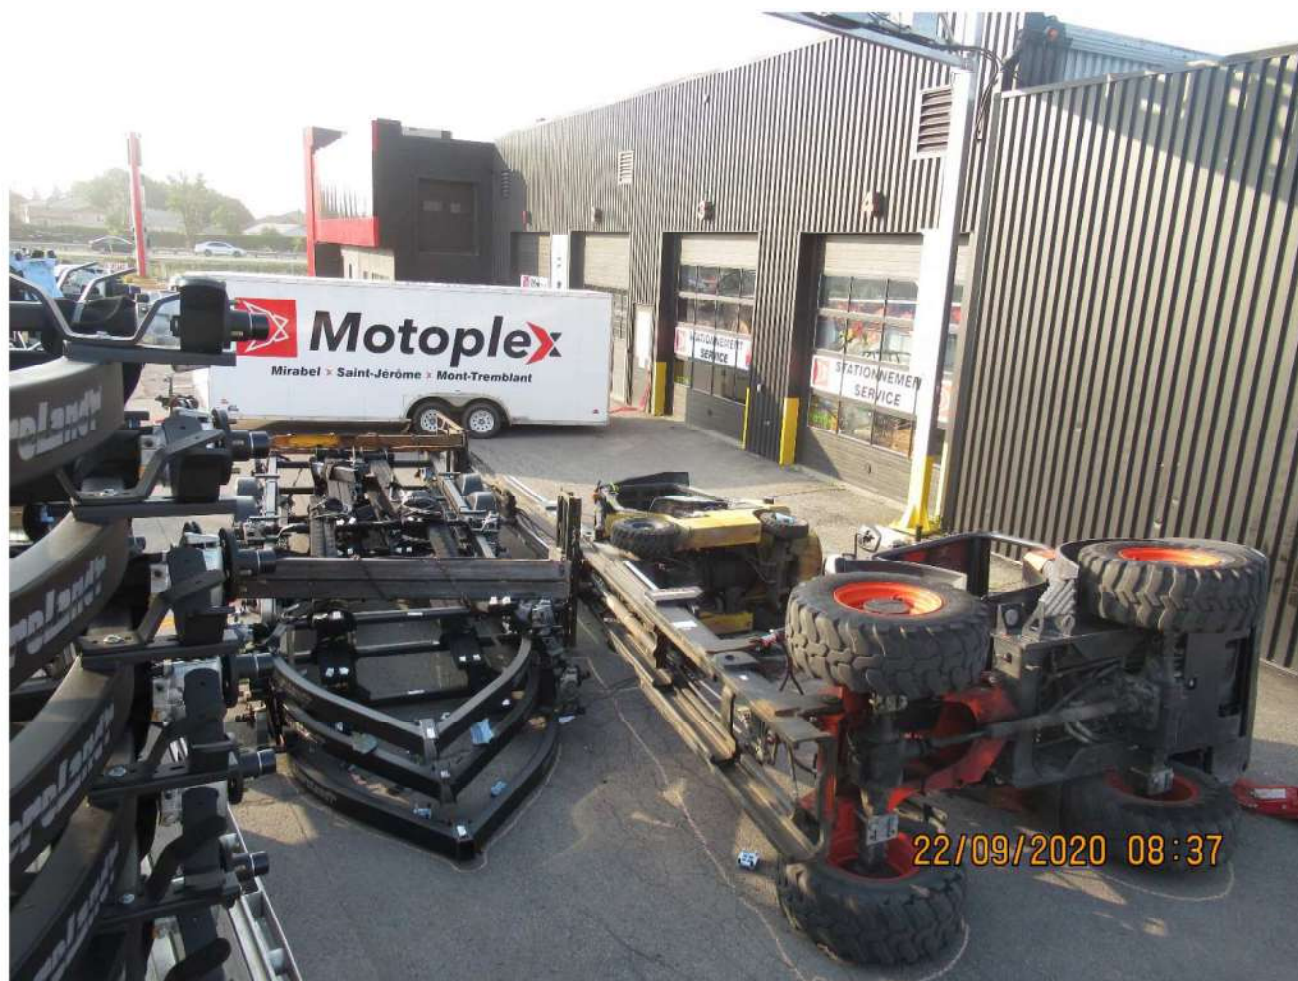
Photo 1 : Scène de l'accident

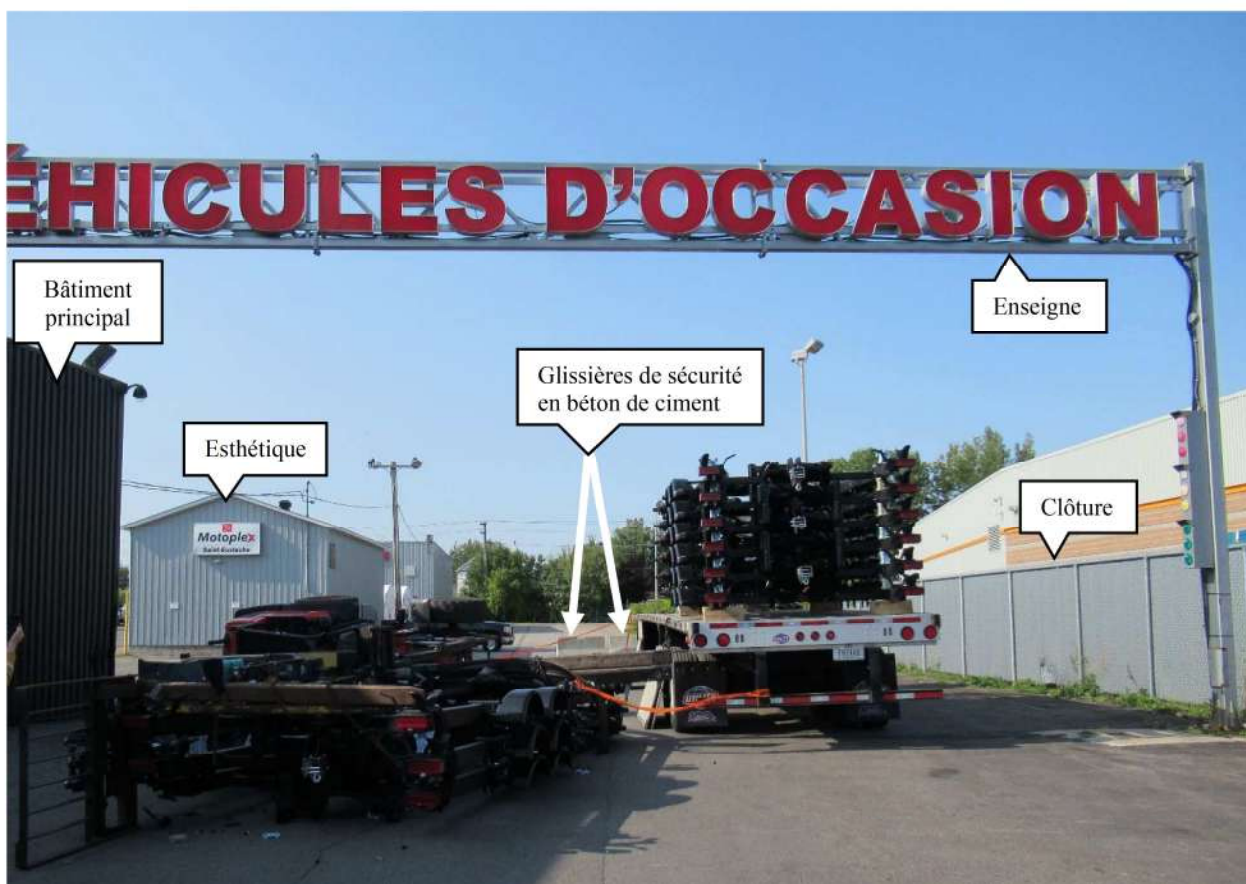
Le matin de l'accident, il n'y a pas d'entreposage le long de la clôture. Des glissières de sécurité en béton de ciment sont en place entre la clôture et le bâtiment d'esthétique, ce qui limite la possibilité de circuler.

Photo 3 : Lieu de l'accident

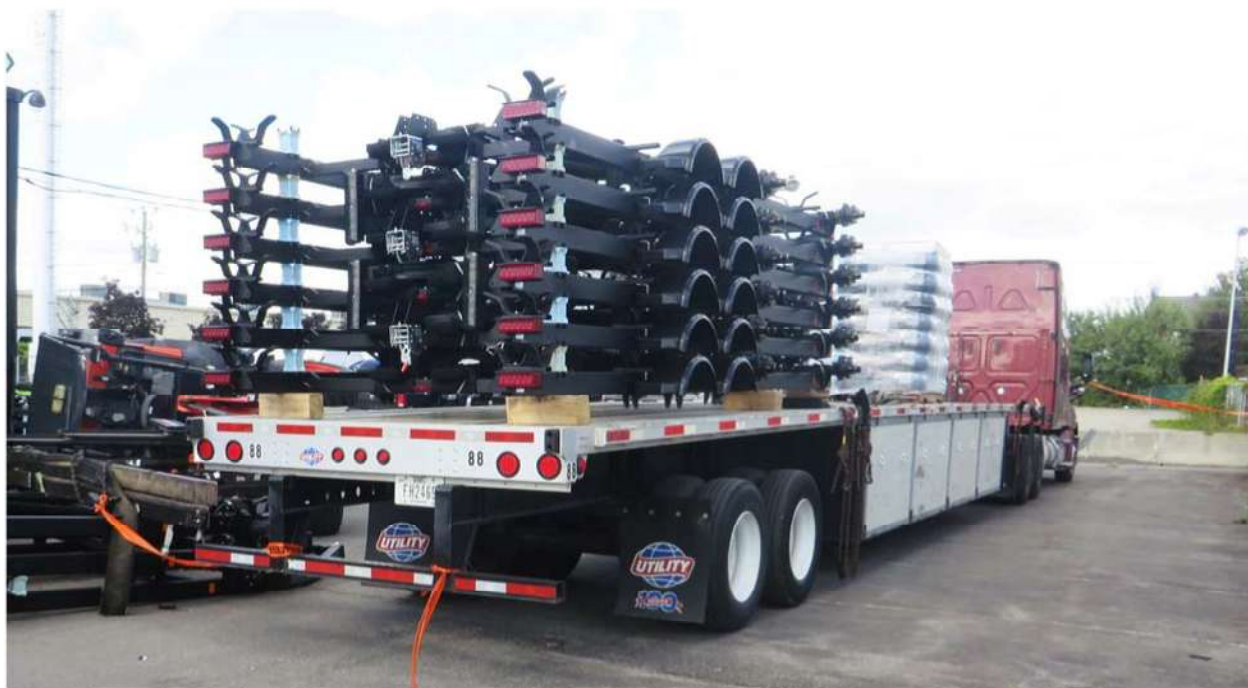
Les remorques sont livrées en pièces détachées. Les châssis de celles-ci sont disposés en deux piles de neuf unités placées sur des blocs sur le plancher de la semi-remorque. Une pile est placée à l'avant près du camion et l'autre à l'arrière avec des palettes d'accessoires entre les deux. Les accessoires sont en partie attachés sur les châssis et les autres sont sur les palettes.

Photo 4 : Camion de livraison sans la pile avant de châssis

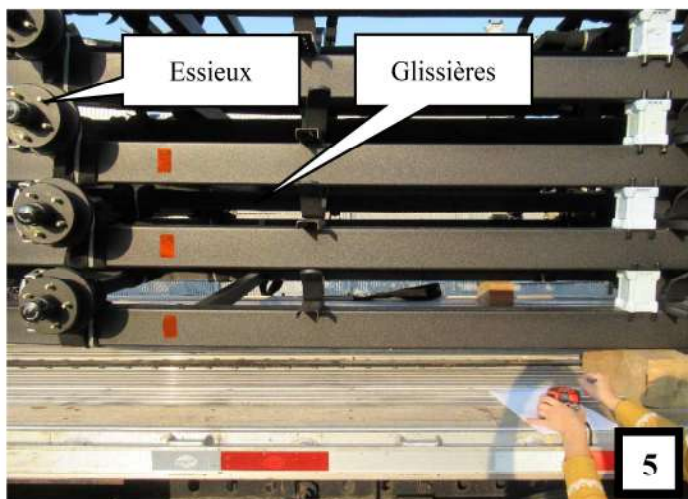
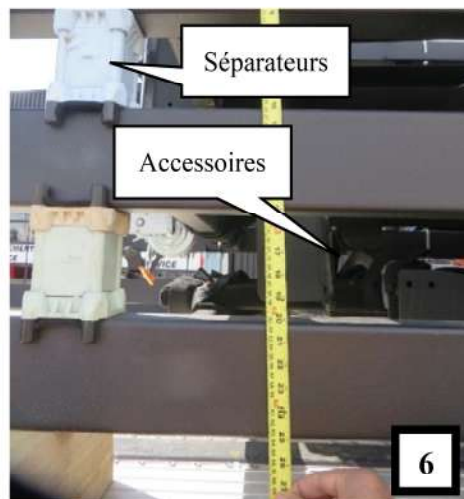
Pour décharger les châssis, les appareils de levage disponibles à l'établissement sont deux chariots élévateurs. La présence des accessoires (essieux et glissières) entre les châssis ne permet pas l'insertion des rallonges de fourches des chariots élévateurs entre ceux-ci.

Photos 5 et 6 : Accessoires entre les châssis

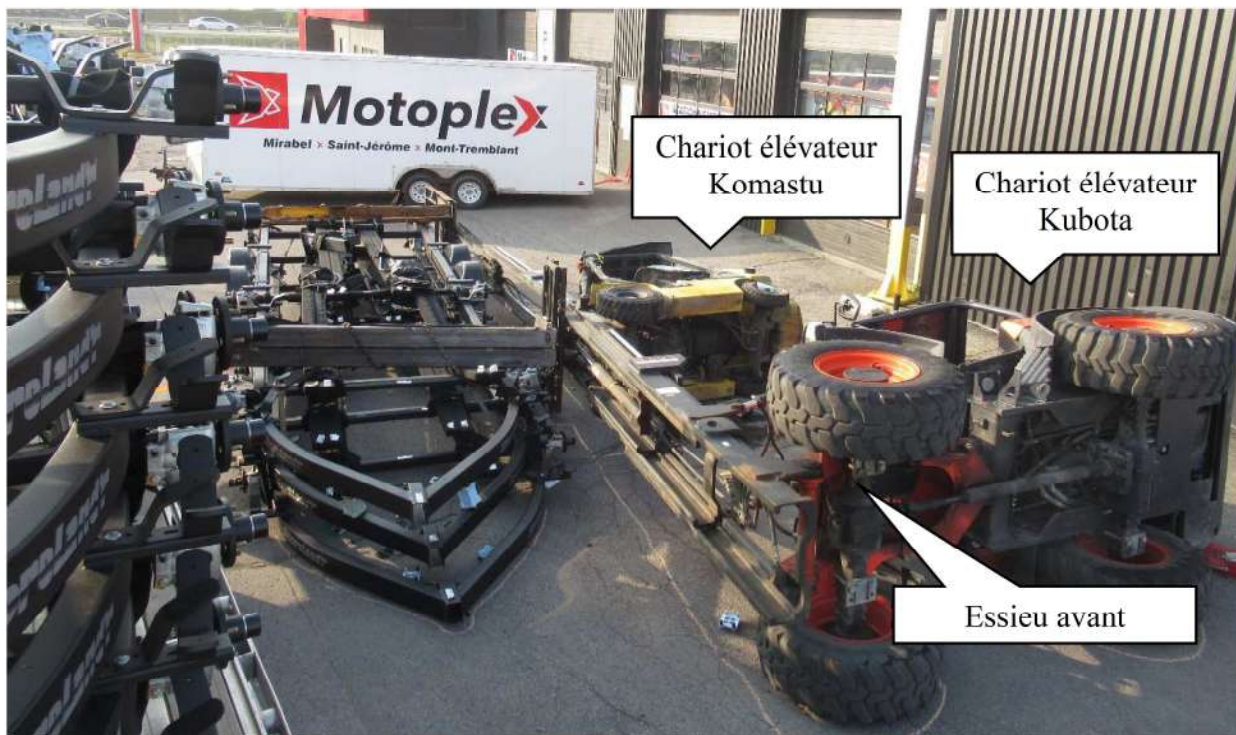
Photo 10 : Scène du renversement

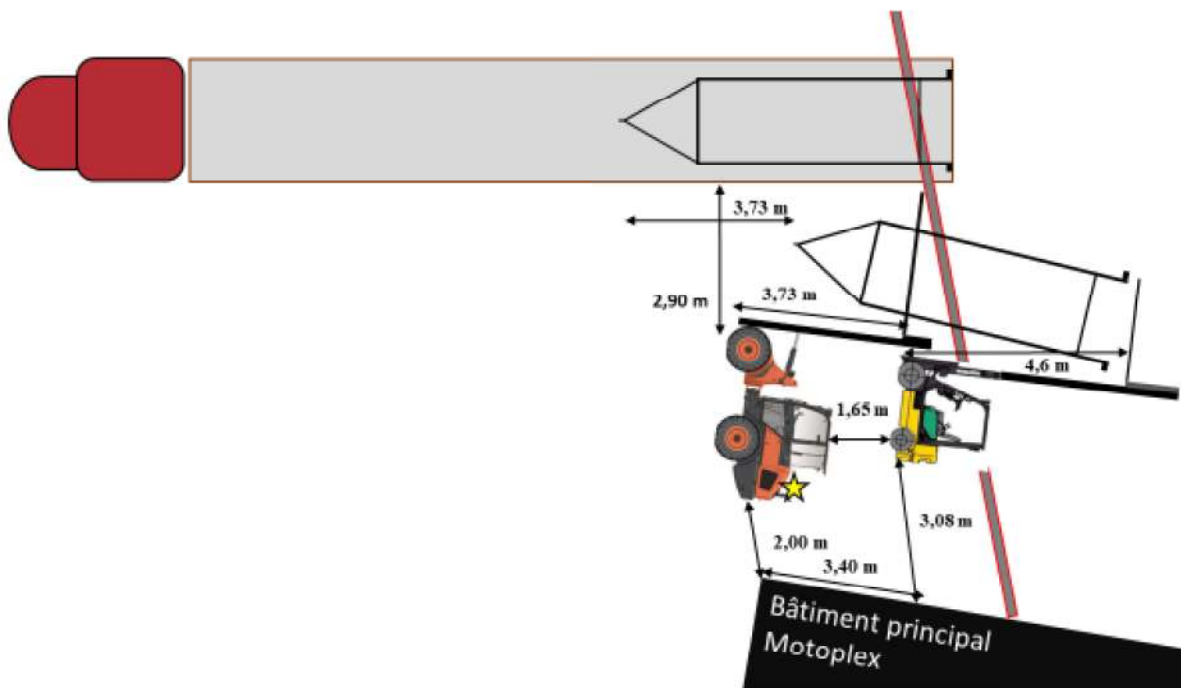
Les trois châssis sont au sol. Ils sont empilés et décalés vers l'arrière l'un par rapport à l'autre. L'avant des châssis est à 3,73 m plus en arrière que ceux sur la semi-remorque et leur axe central forme un angle d'environ 13° par rapport à la semi-remorque.

Figure 2 : Scène du renversement

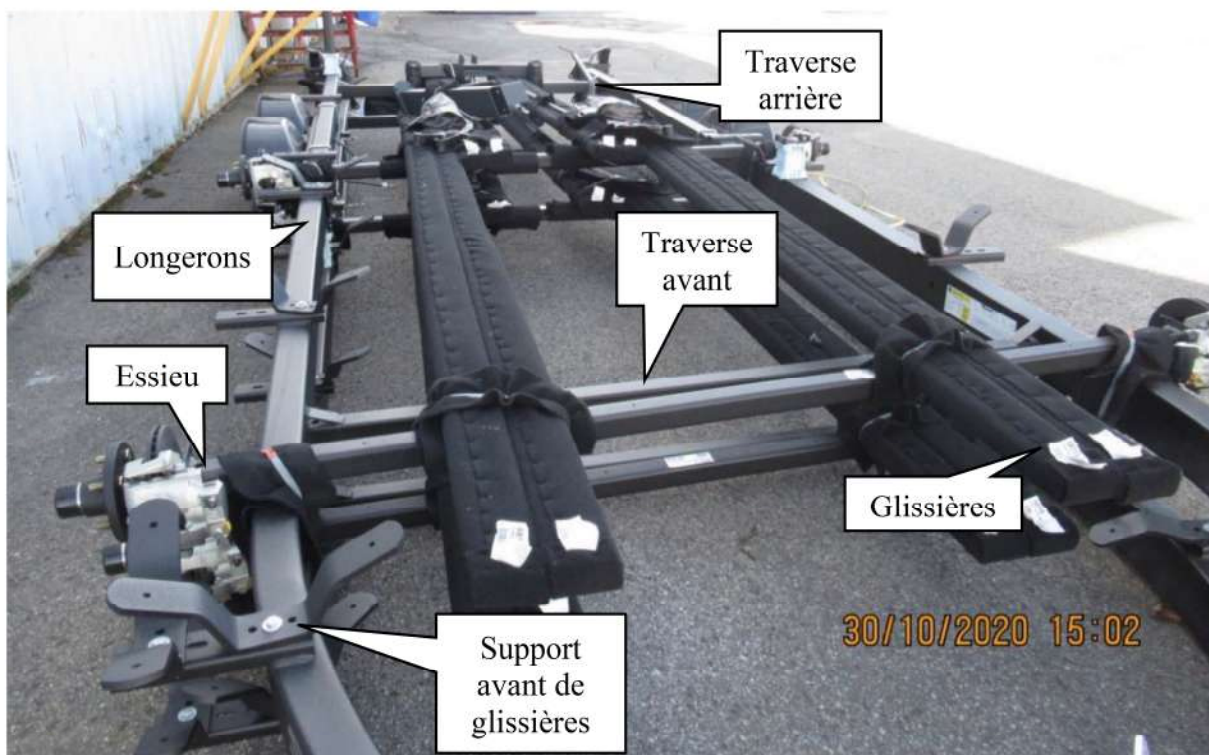
Les châssis des remorques ont une forme triangulaire arrondie à l'avant et rectangulaire à l'arrière. Ils ont une longueur de 7,10 m de la pointe avant aux feux arrière et une largeur de 1,85 m. Ils sont composés de deux longerons d'une hauteur de 12,5 cm et d'une largeur de 8,5 cm. Deux traverses de 5 cm d'épaisseur sont au centre du cadre des châssis dont une à 1,91 m de l'avant et l'autre à 68 cm des feux arrière.

Photo 12 : Châssis de remorque levés lors de l'accident

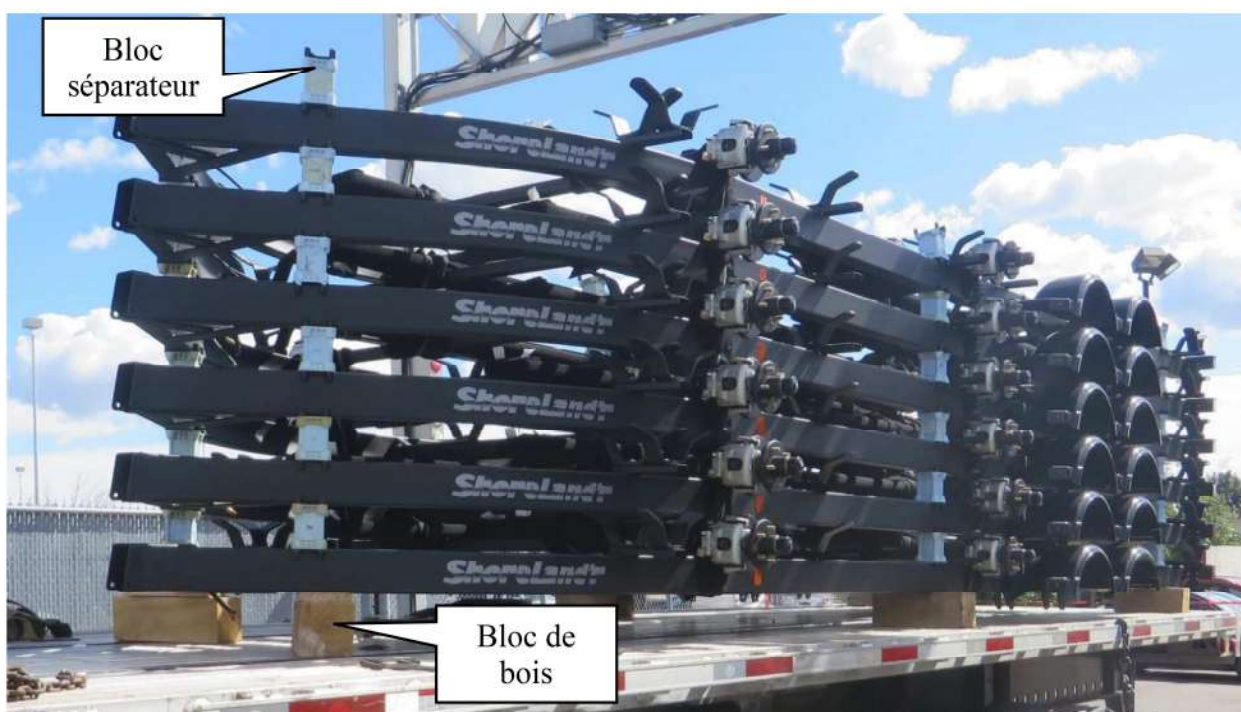
Sur la semi-remorque, l'arrière de la pile de six châssis est à égalité avec l'arrière de celle-ci. Les châssis sont empilés à l'aide de blocs séparateurs de 13 cm de hauteur, munis de pointes de 2,5 cm de hauteur. La pile repose sur des blocs de bois de 15 cm de hauteur placés sur le plancher de la semi-remorque. Ce dernier est à 1,44 m du sol. La hauteur de la pile est de 1,55 m. Ces mesures nous permettent d'estimer la hauteur de la pile de neuf châssis, au moment de la livraison, à 3,76 m du sol.

Photo 13 : Châssis des remorques empilés

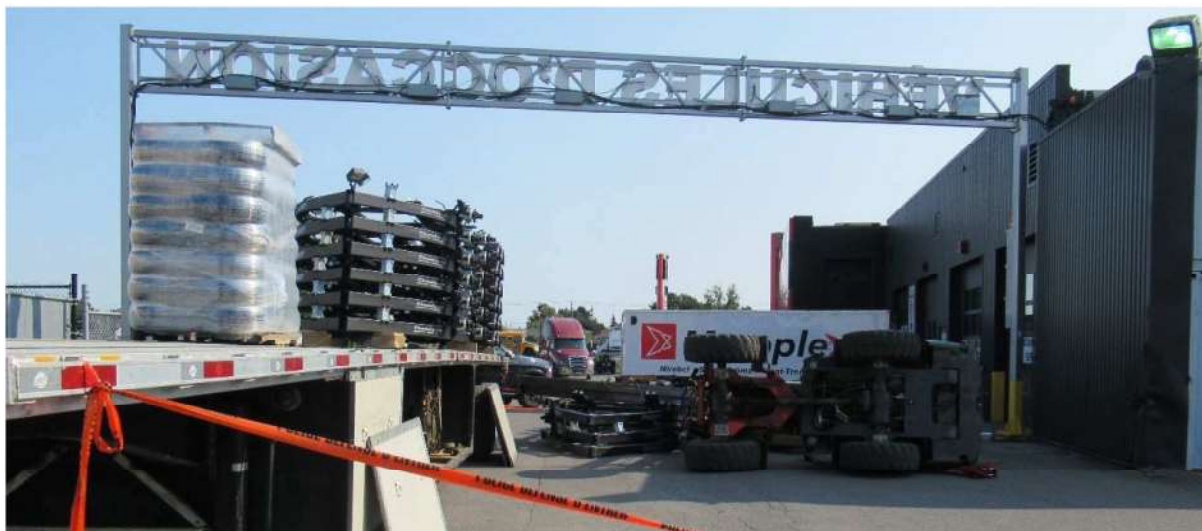
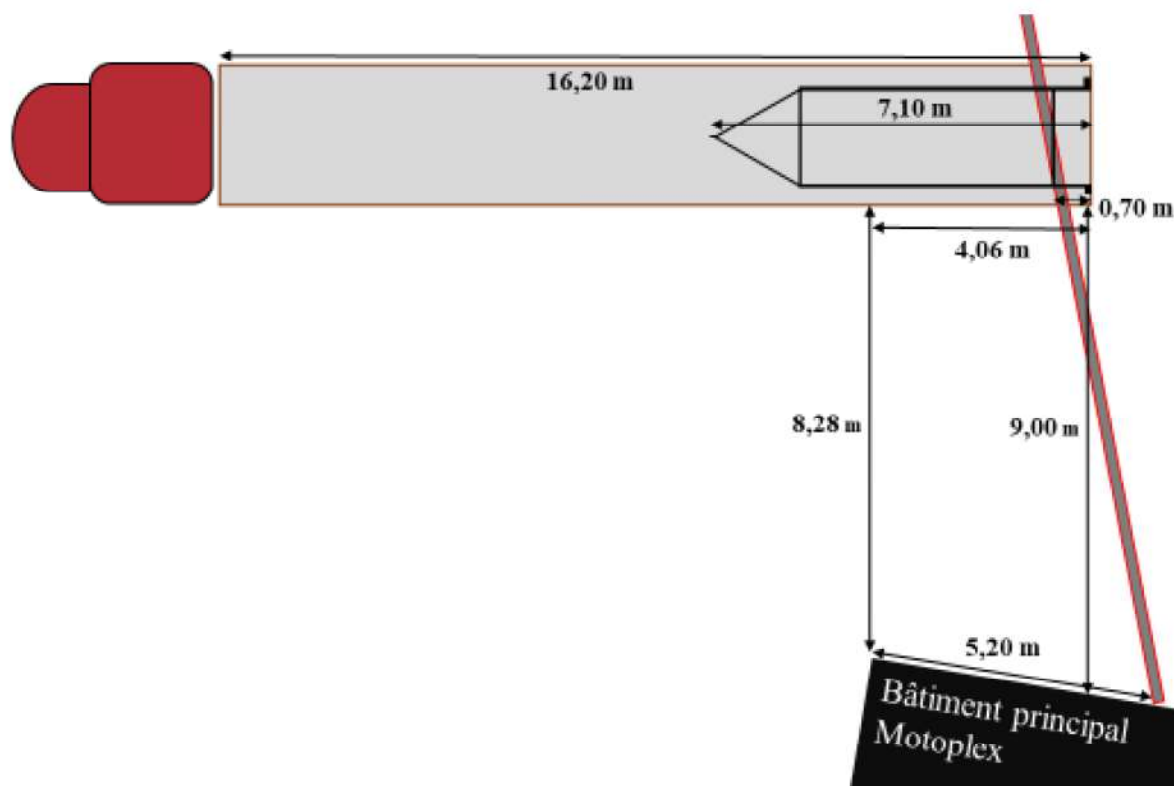
Le jour de l'accident, le chauffeur du camion de livraison stationne dans la cour de l'établissement le long de la clôture sans indication du Groupe Motoplex St-Eustache. Celui-ci nous explique que cet emplacement lui permet de reculer son camion après le déchargement. À cet endroit, l'avant du camion est à 7,90 m des glissières de sécurité en béton de ciment. La semi-remorque ayant une longueur de 16,20 m, sa partie arrière sur une distance de 4,06 m se trouve vis-à-vis le bâtiment principal (figure 3). La semi-remorque est légèrement en angle par rapport au bâtiment et son côté est à 8,28 m du coin du bâtiment et son coin arrière est à 9 m de celui-ci.

Photo 14 : Emplacement de la semi-remorque

Figure 3 : Emplacement de la semi-remorque

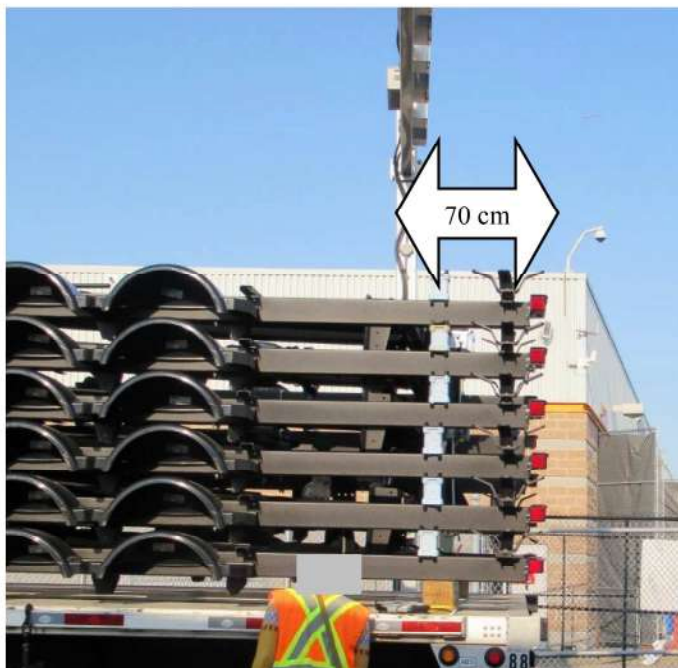
L'enseigne surplombe l'arrière de la semi-remorque au-dessus de la pile de châssis. Le dessous de l'enseigne est à 5,38 m du sol. Elle traverse la semi-remorque à 70 cm de l'arrière de celle-ci (photo 15).

Photo 15 : Enseigne au-dessus de la pile de châssis Source : CNESST

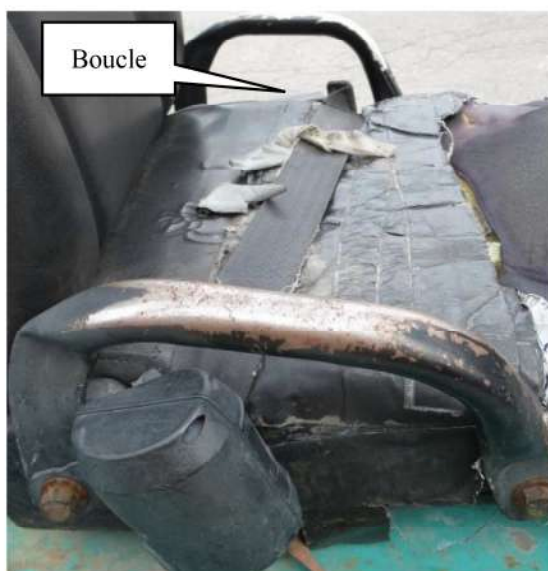
Photo 16 : Ceinture de sécurité du chariot élévateur Komatsu lors de l'accident Source : CNESST

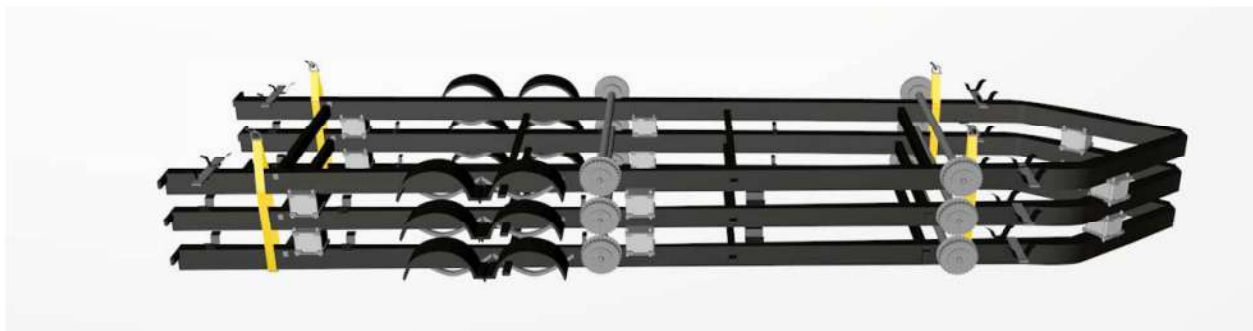
Les élingues de nylon sont installées en panier autour des trois châssis, de chaque côté, à raison de deux à l'avant et deux à l'arrière.

Dessin 1 : Élingues de nylon en panier sur les châssis

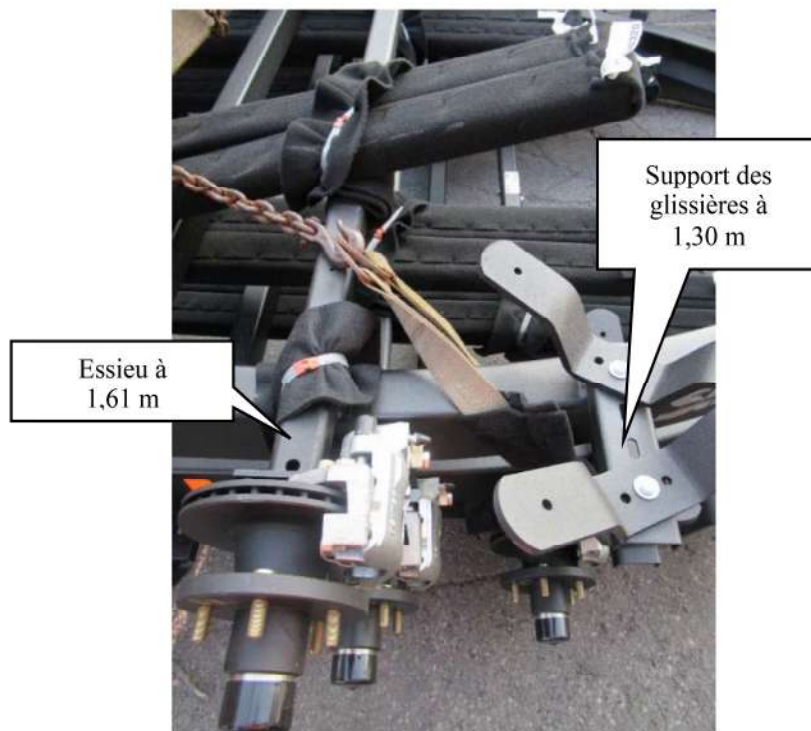
À l'avant, les élingues sont installées entre le support des glissières et l'essieu respectivement à 1,30 m et 1,61 m de l'avant des châssis.

Photo 18 : Élingue à l'avant des châssis Source : CNESST

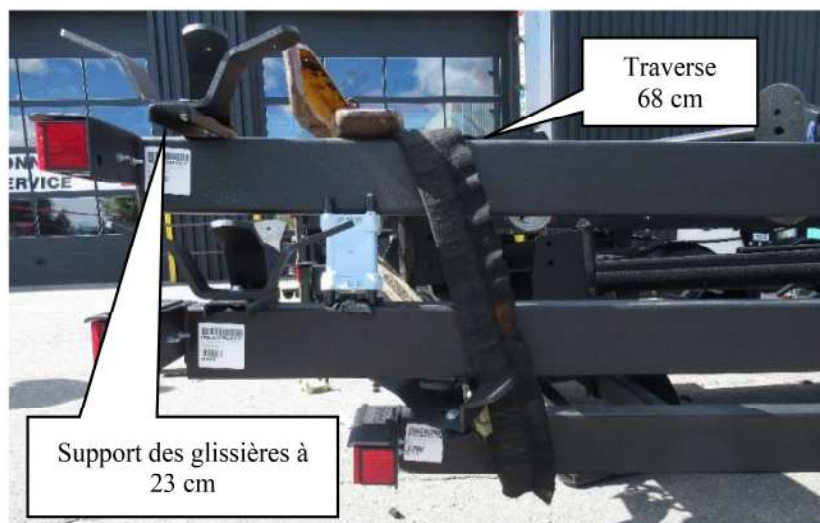
À l'arrière, les élingues sont placées entre le support des glissières et la traverse respectivement à 23 cm et 68 cm de l'arrière des châssis.

Photo 19 : Élingue à l'arrière des châssis

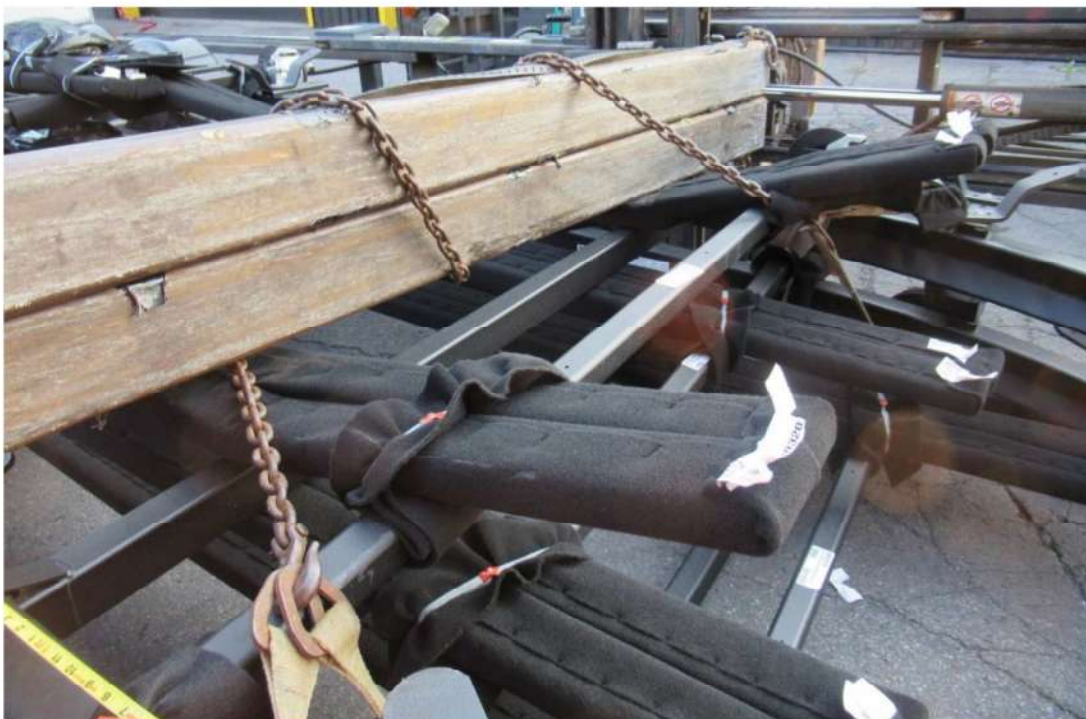
Sur le chariot élévateur Kubota, la chaîne est enroulée deux fois respectivement à 1,03 m et à 1,60 m du talon des fourches. Le centre d'appui est donc estimé à 1315 mm. La longueur de suspension de la chaîne est de 58 cm près du talon des fourches et de 47 cm de l'autre côté. La longueur estimée de l'élingage sous les rallonges des fourches est de 73 cm et de 84 cm en tenant compte des chaînes et des élingues (photo 21).

Photo 21 : Chaîne enroulée autour des rallonges de fourches du chariot élévateur Kubota Source : CNESST

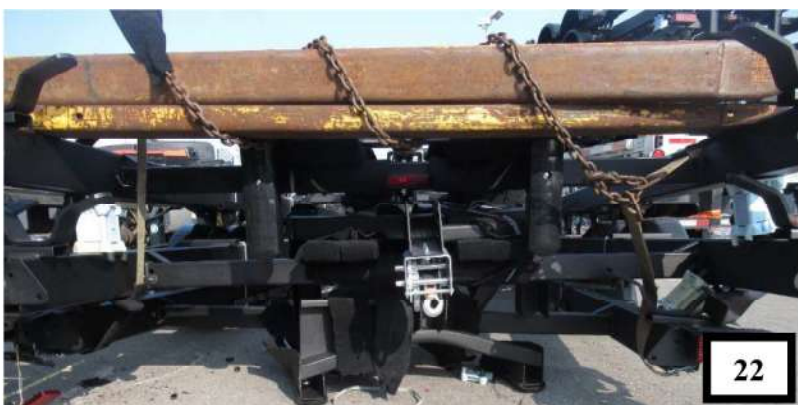
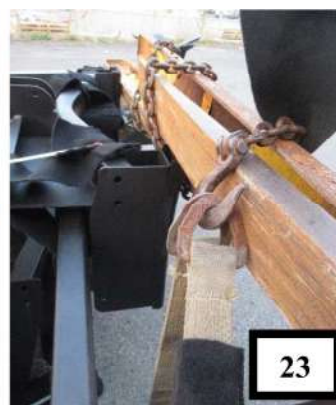
Sur le chariot élévateur Komatsu, la chaîne est enroulée trois fois respectivement à 0,59 m, à 1 m et à 1,43 m du talon des fourches. Le centre d'appui est estimé à 1010 mm. Un travailleur nous explique que cette façon de faire permet de raccourcir la chaîne pour que la suspension soit la plus courte possible. Puisque les fourches et leur rallonge se sont déplacées lors du renversement, la longueur de la suspension des chaînes est estimée à 11 cm près du talon des fourches et à 14 cm de l'autre côté. La longueur estimée de l'élingage sous les rallonges des fourches est de 38 cm et de 41 cm en tenant compte des chaînes et des élingues (photos 22 et 23).

Photos 22 et 23 : Chaîne enroulée autour des rallonges de fourches du chariot élévateur Komatsu Source : CNESST

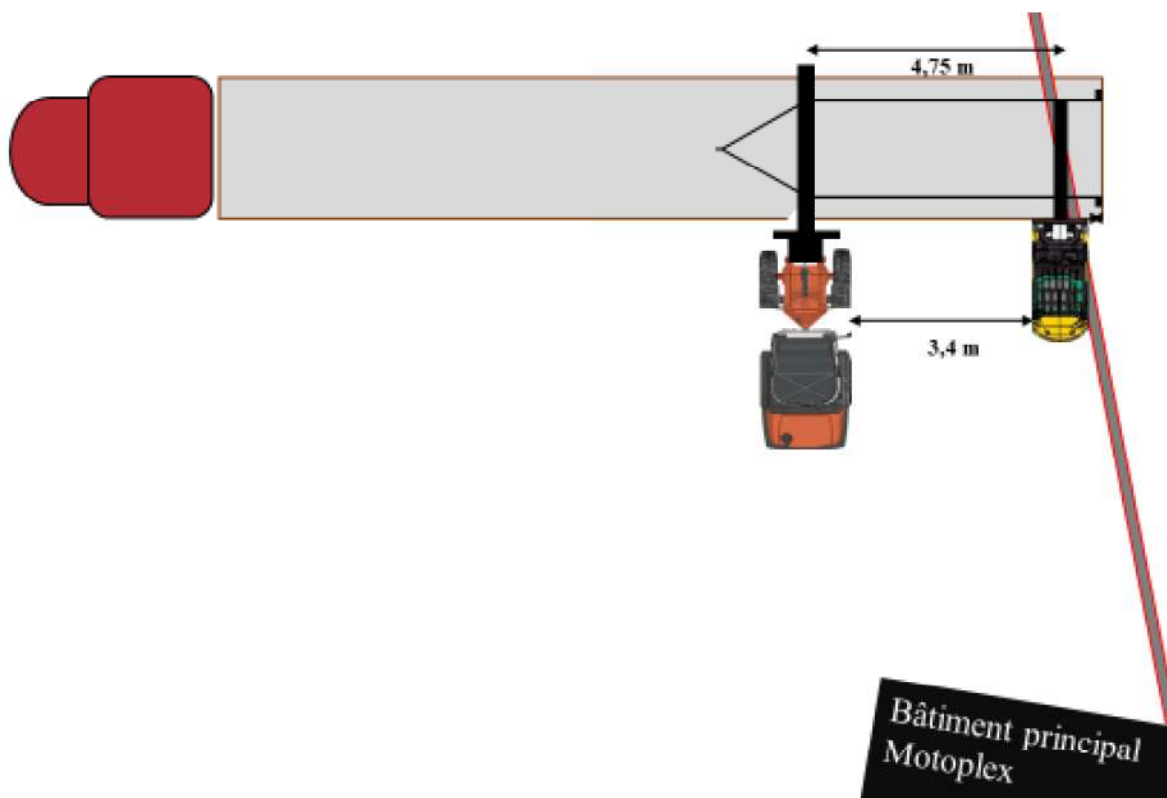
En préparation pour le levage, les caristes placent les chariots élévateurs entre la semi-remorque et le bâtiment principal. Le chariot élévateur Kubota est vis-à-vis l'avant des châssis tandis que le chariot élévateur Komatsu est vis-à-vis l'arrière. Ils se trouvent côte à côte à une distance d'environ 3,4 m. Les caristes positionnent les rallonges de fourches au-dessus des points d'attache créés par les élingues à 4,75 m les unes des autres.

Figure 4 : Position des chariots élévateurs lors de l'installation des chaînes

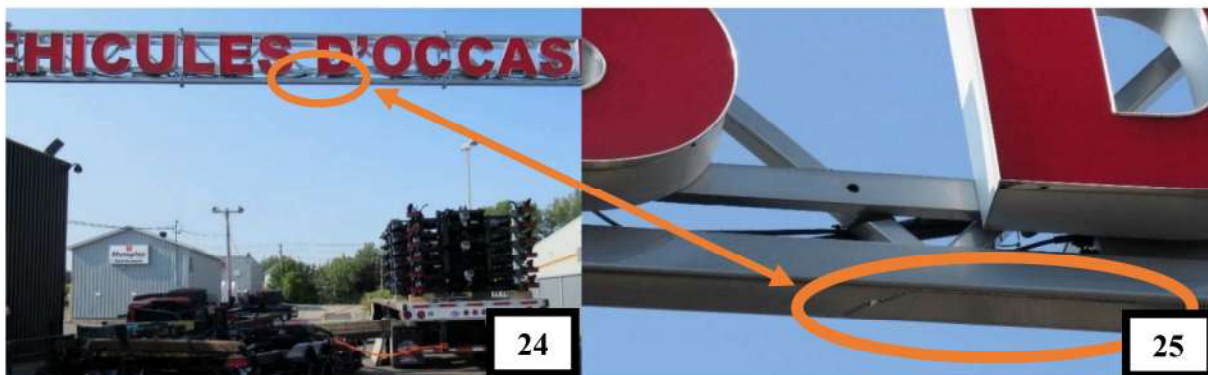
Vu les informations précédentes, la hauteur des fourches du Komatsu est estimée à 4,16 m du sol lors du levage. Les mesures prises sur la scène du chariot élévateur renversé (4,60 m) ne reflètent donc pas la hauteur des fourches avant l'accident. Nous concluons que le mât hydraulique s'est déployé lors du renversement.

Photos 24 et 25 : Marque noire sous l'enseigne

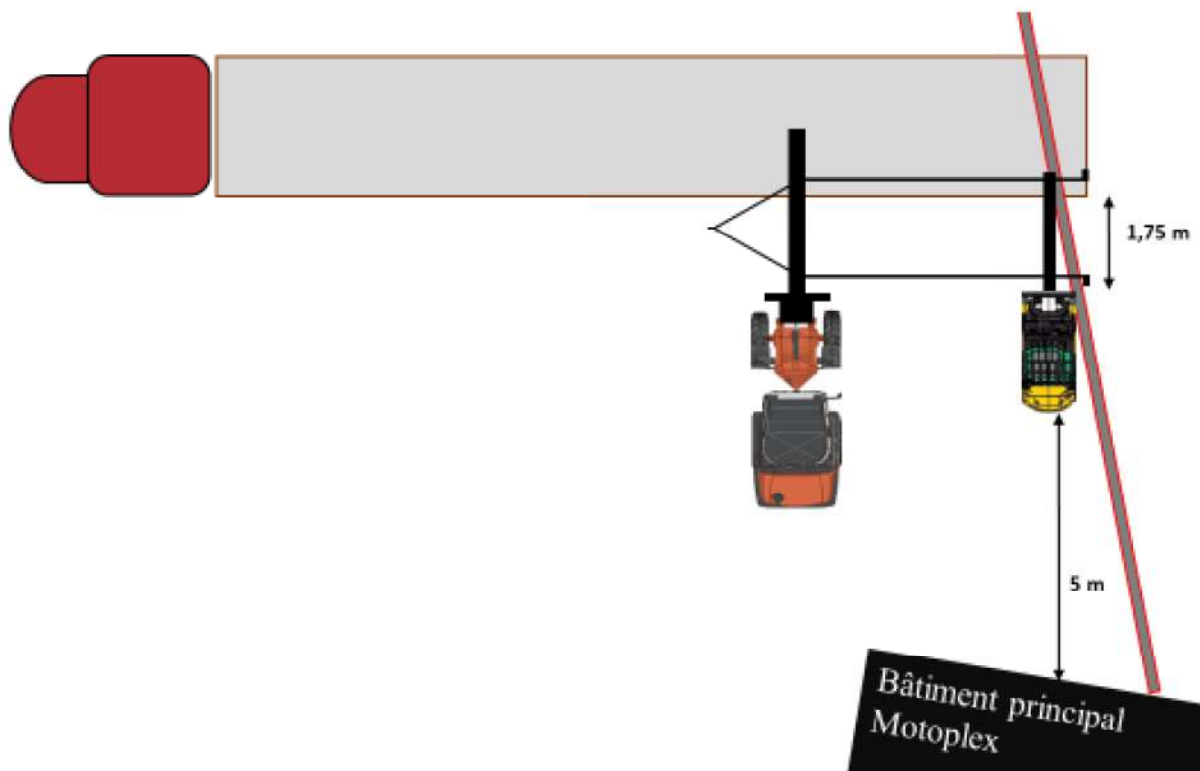
Après avoir levé la charge, les chariots élévateurs reculent pour dégager les châssis de la pile. La marque sous l'enseigne nous indique la trajectoire du chariot élévateur Komastu. La marque est une ligne droite et ensuite oblique avec un point où la friction semble avoir été plus grande (photos 24 et 25). Le point de friction se situe à environ 1,75 m de la semi-remorque. La ligne oblique nous indique que le chariot élévateur Komatsu effectue un virage vers la gauche. La figure 5 illustre la manœuvre de recul en ligne droite d'environ 1,75 m. Les châssis sont toujours en partie au-dessus de la semi-remorque.

Figure 5 : Manœuvre de recul en ligne droite

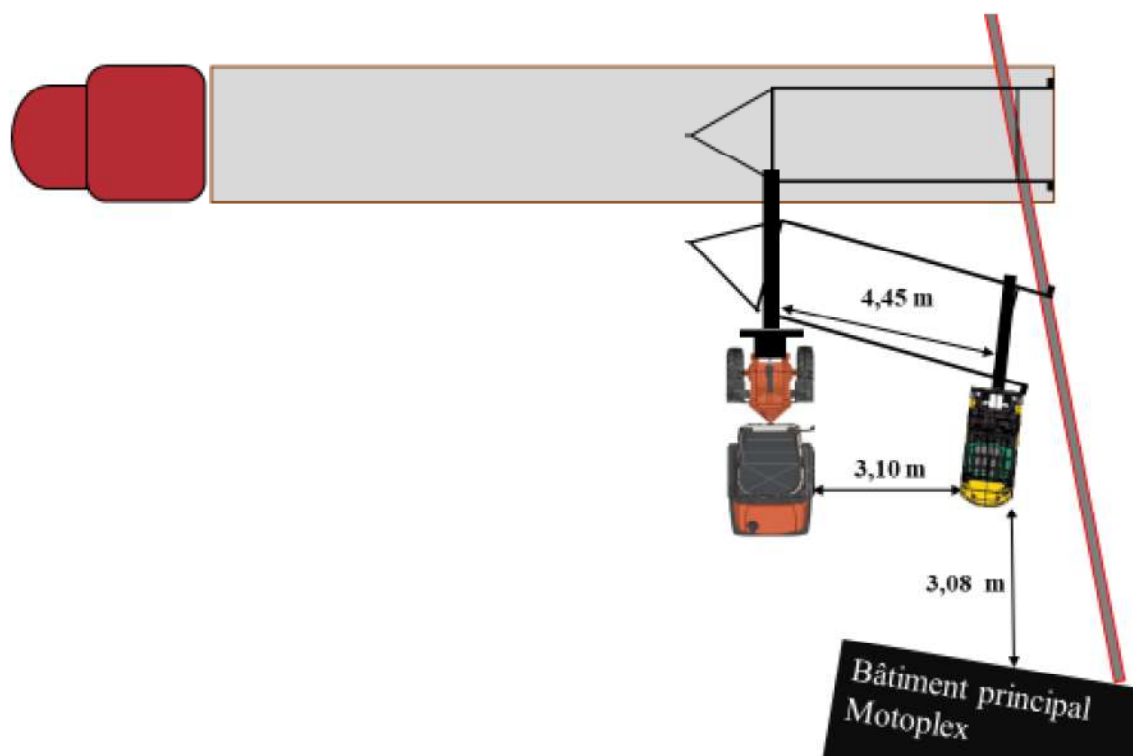
La figure suivante illustre la position estimée des chariots élévateurs après le virage et avant leur renversement.

Figure 6 : Position des chariots élévateurs avant le renversement

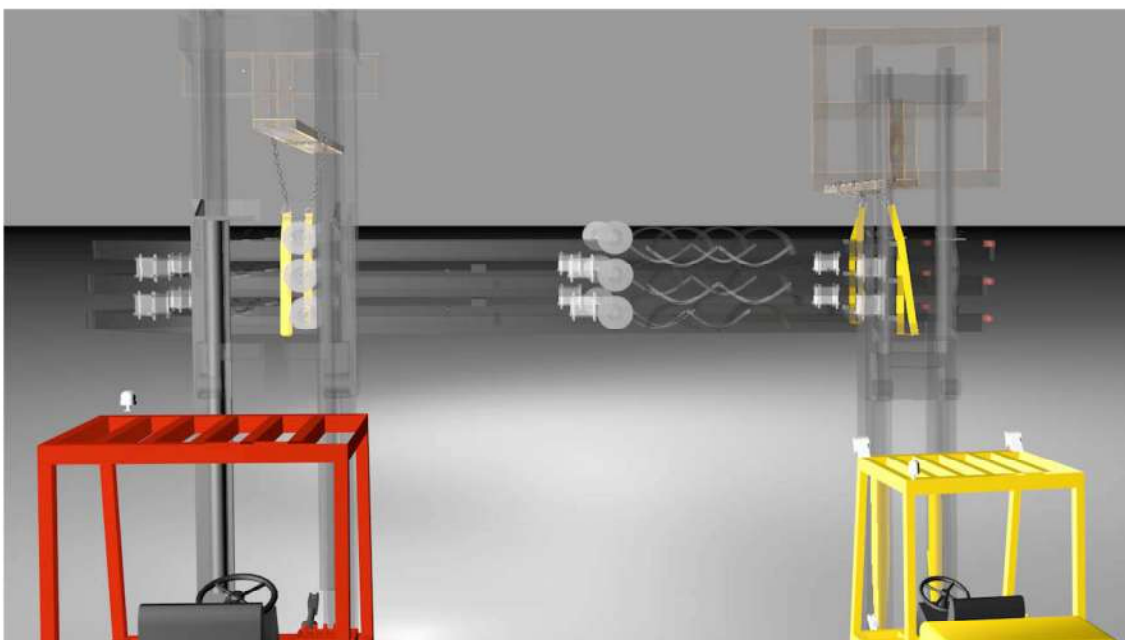
Lors de ce levage en tandem, le centre de gravité des châssis est situé au milieu de ceux-ci et leur poids est réparti entre les deux chariots élévateurs. Chaque chariot élévateur supporte environ 688 kg. Lorsque les fourches des deux chariots élévateurs sont au-dessus des points de suspension, la tension sur les rallonges de fourches est appliquée de manière verticale vers le sol.

Dessin 2 : Charge suspendue avant la manœuvre de recule

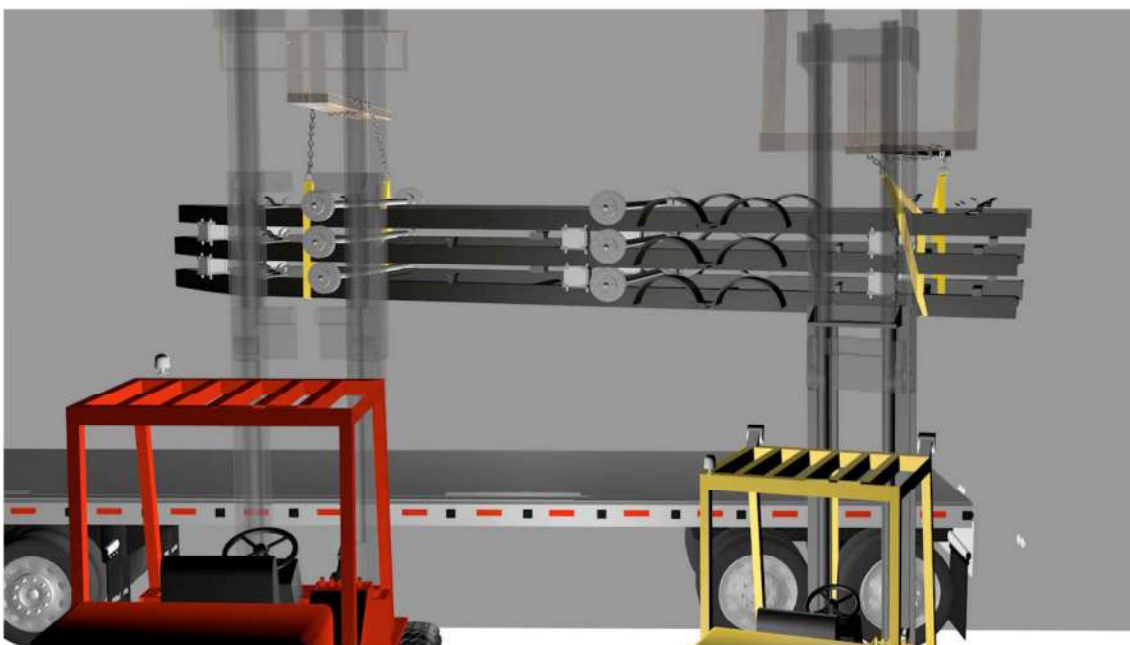
Les roues avant du chariot élévateur Komatsu forment le point de pivot. Lors du virage du chariot élévateur Komatsu, les bouts des rallonges de fourches s'éloignent de celles du Kubota tandis que les talons des fourches suivent le mouvement de celui-ci. En rapprochant les chariots élévateurs, les fourches se retrouvent à 4,45 m alors que les élingues sont attachées à une distance de 4,75 m sur les châssis.

Dessin 3 : Charge suspendue pendant la manœuvre de virage

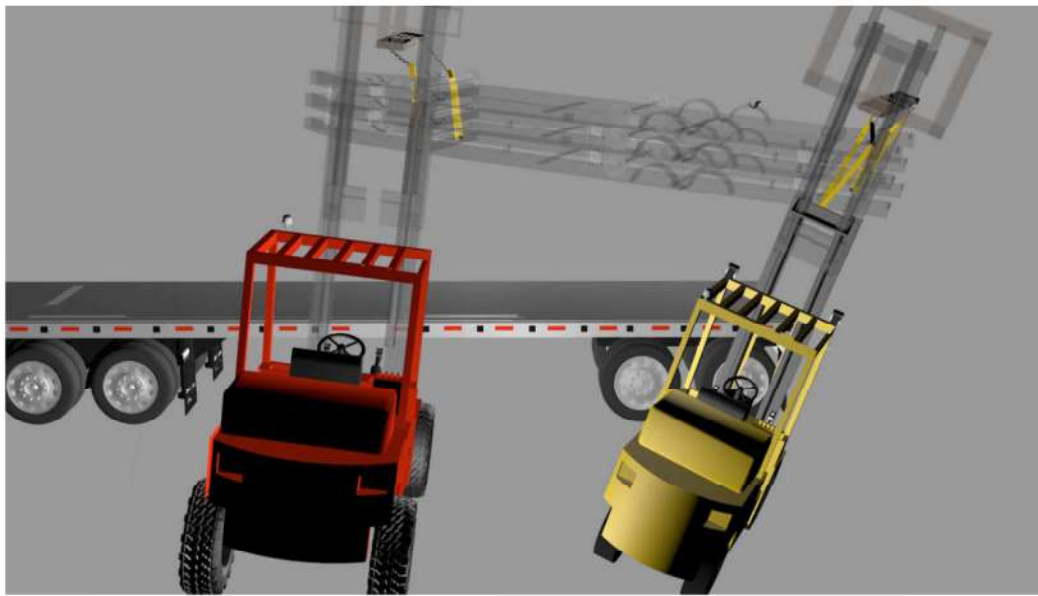
Le chariot élévateur Kubota retient la charge attachée à ses rallonges de fourches ainsi que le chariot élévateur Komatsu. La tension appliquée sur les fourches du Kubota vers la droite entraîne le soulèvement de sa roue avant gauche. Les deux chariots élévateurs sont dans un équilibre précaire.

Dessin 4 : Équilibre précaire du tandem

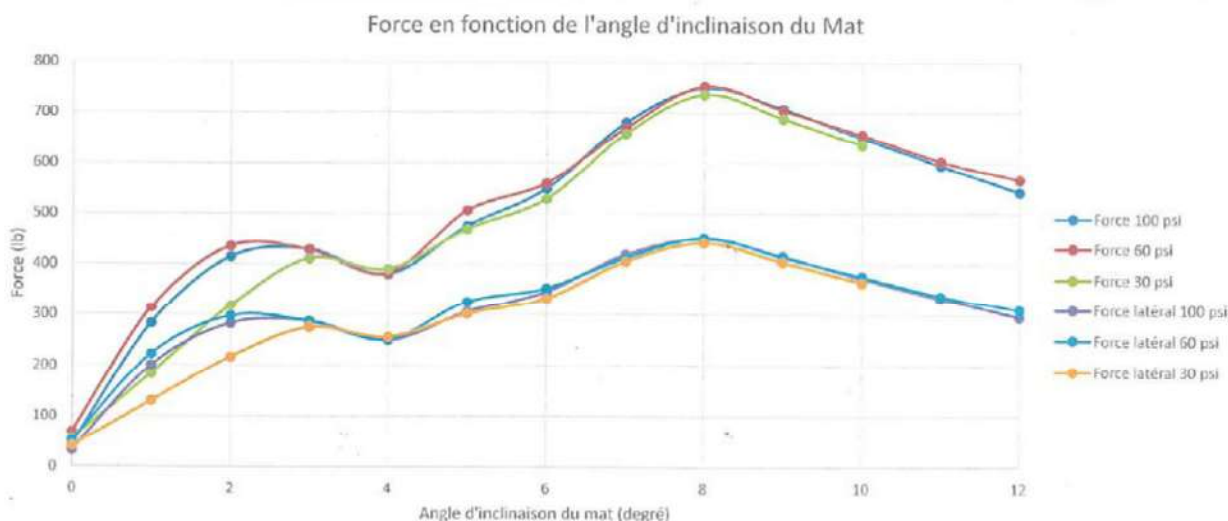
« Le graphique ci-haut nous permet de certifier que dans le cadre de notre simulation, la pression des pneus à un impact minime sur la force. Avec le graphique, il est possible d'observer deux points d'inflexion soit de 4 ° et 8°. Notre équipe a remarqué que de 0 à 4 degrés, seul le pneu avant gauche était dans les airs. Ensuite, de 4 à 8 degrés, le pneu arrière se soulève. À 8 degrés, nous atteignons le point de non-retour. C'est-à-dire que, sous une charge constante et non variable comme dans notre simulation, c'est à 8 degrés que le renversement du chariot surviendrait. »

« [...] La stabilité du chariot élévateur dans les conditions de simulation n'a pas été affectée par la variation de la pression des pneus avant. Si nous considérons que l'accident est arrivé en position statique, car la vitesse d'opération était très basse, il est possible d'affirmer que, même si les pneus avaient été gonflés aux recommandations du manufacturier, le renversement se serait quand même produit. »

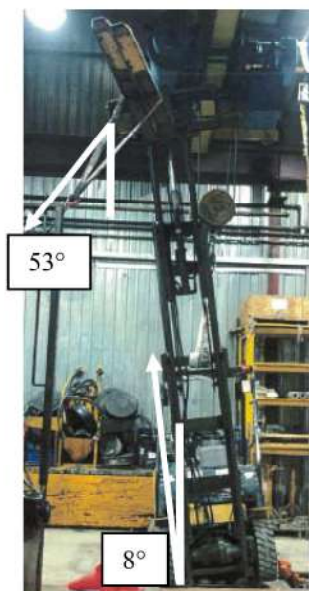
D'un autre côté, les résultats présentés dans le tableau indiquent la force nécessaire, appliquée à 1010 mm du talon des fourches, pour faire pencher le mât du chariot élévateur de 8° et causer son renversement. Cette force varie autour de 340 kg (750 lb) appliquée avec un angle de 53° par

rapport à l'horizontale. La charge réelle sur les fourches lors de l'accident était autour de 688 kg, soit près du double de la force nécessaire pour causer le renversement du chariot élévateur.

Photos 26 : Chariot élévateur Komatsu dont le mât est incliné de 8° Source : Vallée inc.

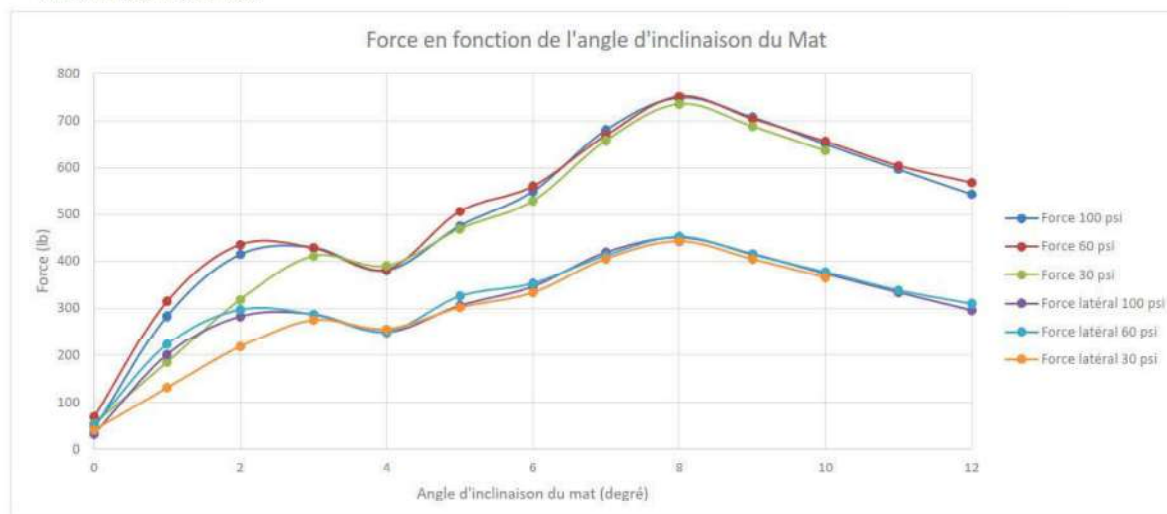
Le graphique ci-haut nous permet de certifier que dans le cadre de notre simulation la pression des pneus à un impact minime sur la force. Avec le graphique, il est possible d'observer deux points d'inflexion soit à 4° et 8°. Notre équipe a remarqué que de 0 à 4 degrés seul le pneu avant gauche était dans les airs. Ensuite de 4 à 8 degrés le pneu arrière se soulève. À 8 degrés nous atteignons le point de non-retour, c'est-à-dire, que sous une charge constante et non variable, comme dans notre simulation, c'est à 8 degrés que le renversement du chariot surviendrait. Si nous avions continué notre simulation jusqu'à obtenir une force de =0 lb nous aurions trouvé le point d'équilibre sans charge du chariot élévateur.

6. Conclusion : Pour conclure, la stabilité du chariot élévateur dans les conditions de la simulation n'a pas été affectée par la variation de la pression des pneus avant. Si nous considérons que l'accident est arrivé en position statique, car la vitesse d'opération était très basse, il est possible d'affirmer que même si les pneus avaient été gonflés aux recommandations du fabricant, le renversement se serait quand même produit.
