RAPPORT D'ENQUÊTE

**Accident ayant causé la mort d'un travailleur de l'entreprise
Location Jesna inc. survenu le 8 avril 2021 sur l'autoroute 20 Est à
Saint-Cyrille-de-Wendover**

**Service de la prévention-inspection Mauricie et Centre-du-Québec
Direction de la prévention-inspection Capitale-Nationale et Centre-Nord**

Date du rapport : 23 novembre 2021

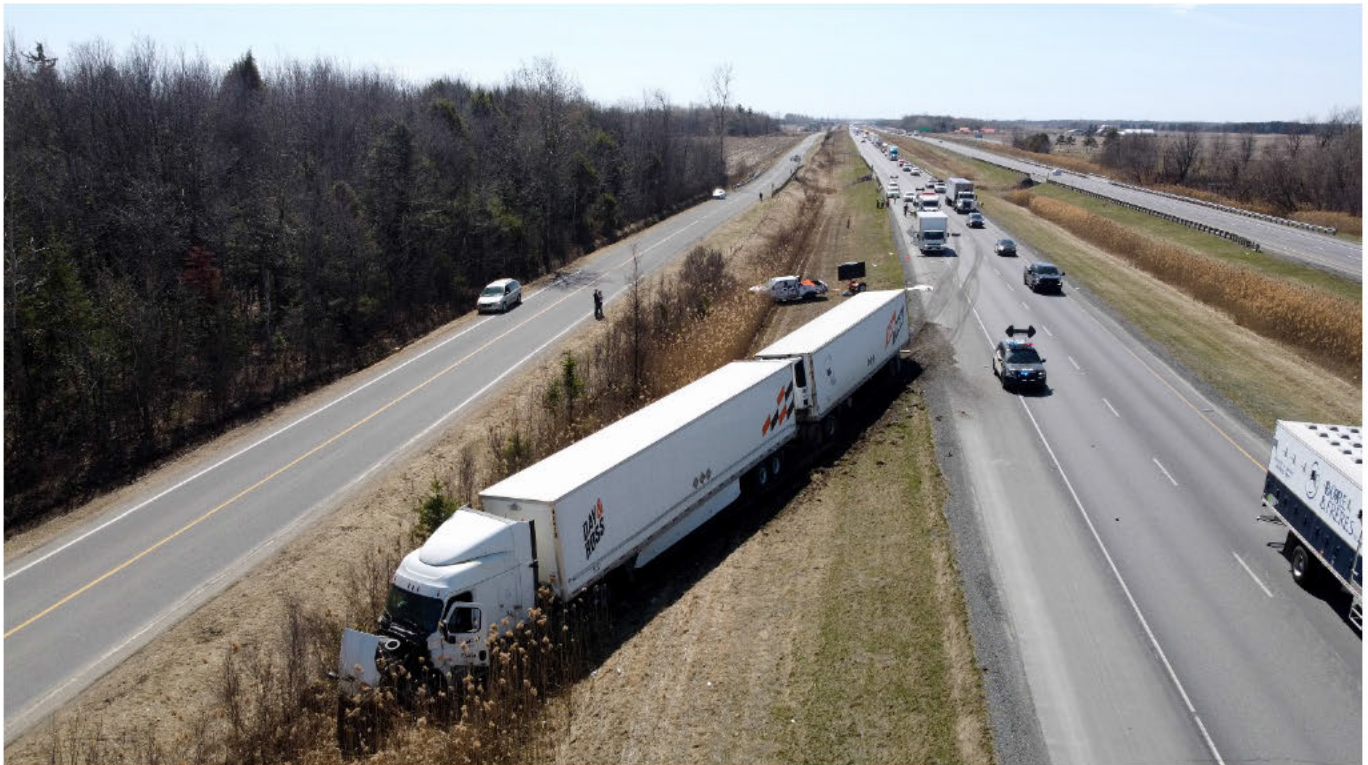
Figure 1 : Vue aérienne du lieu de l'accident, autoroute 20 Est, près du kilomètre 188
Source : Crédit photo Éric Beaupré / Vingt55

C [REDACTED], qui se trouve dans la trajectoire du train routier est alors heurté mortellement et D [REDACTED] subit des blessures multiples.

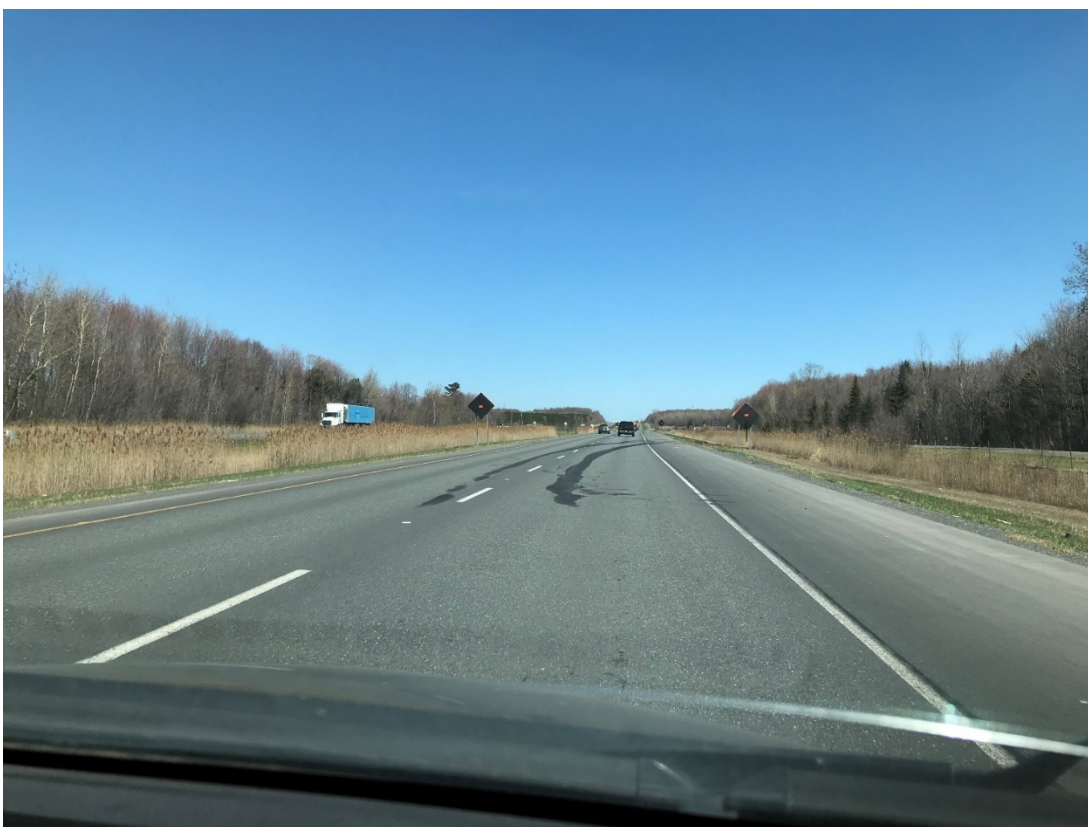
Figure 3 : Photo prise à l'endroit de l'accident, le 13 avril 2021, soit 5 jours après l'accident, à la même heure dans les mêmes conditions atmosphériques.
(NB. Les panneaux de signalisation masqués n'étaient pas présents lors de l'accident)

En direction Est, l'accotement asphalté de droite est d'une largeur de 3,05 m et l'accotement asphalté de gauche est d'une largeur de 1,15 m et ils se prolongent en gravier sur une certaine distance. Les voies sont droites, sans courbe ni pente entre les kilomètres 182 et 189. Par la configuration de l'autoroute, cette aire de travail est visible à plus de 240 m.

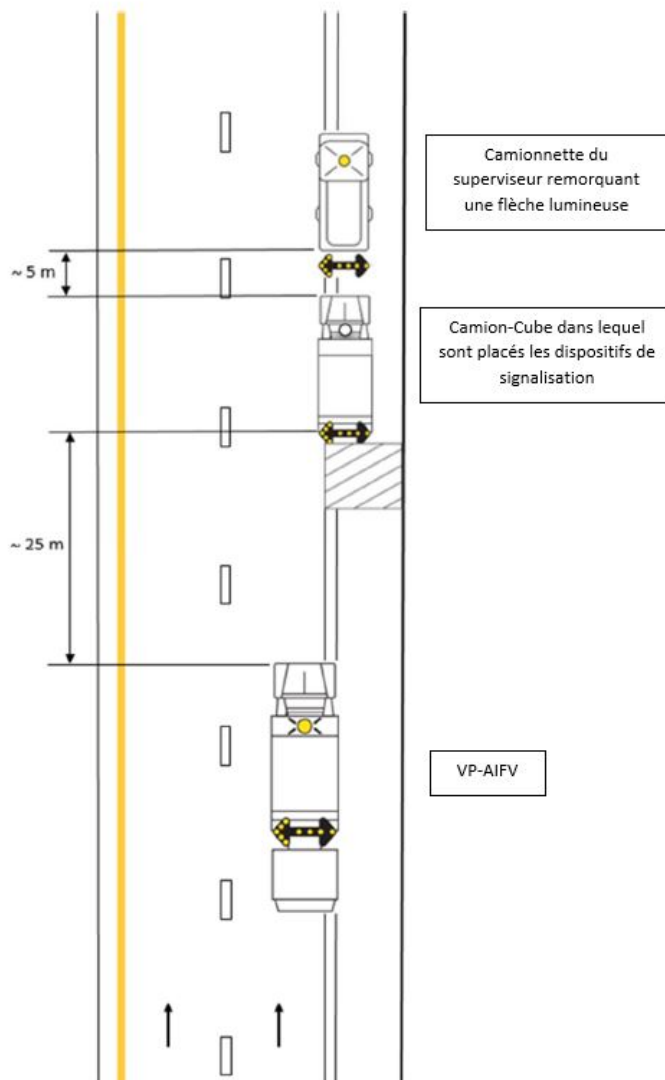
Figure 8 : Schéma de reconstitution de la position des équipements avant l'accident
Source : CNESST

Le VP-AIFV est immobilisé dans la voie de droite, les roues du côté passager sur la ligne blanche de droite (ligne de rive). Environ 25 m à l'avant de celui-ci, le camion cube puis la camionnette sont stationnés. Ces deux derniers se trouvent majoritairement dans l'accotement, les roues du côté conducteur étant sur la ligne de rive (figure 8).

Les véhicules sont munis de flèches de signalisation et de gyrophares qui sont en fonction. Toutefois, le gyrophare du camion cube n'est pas visible de l'arrière.

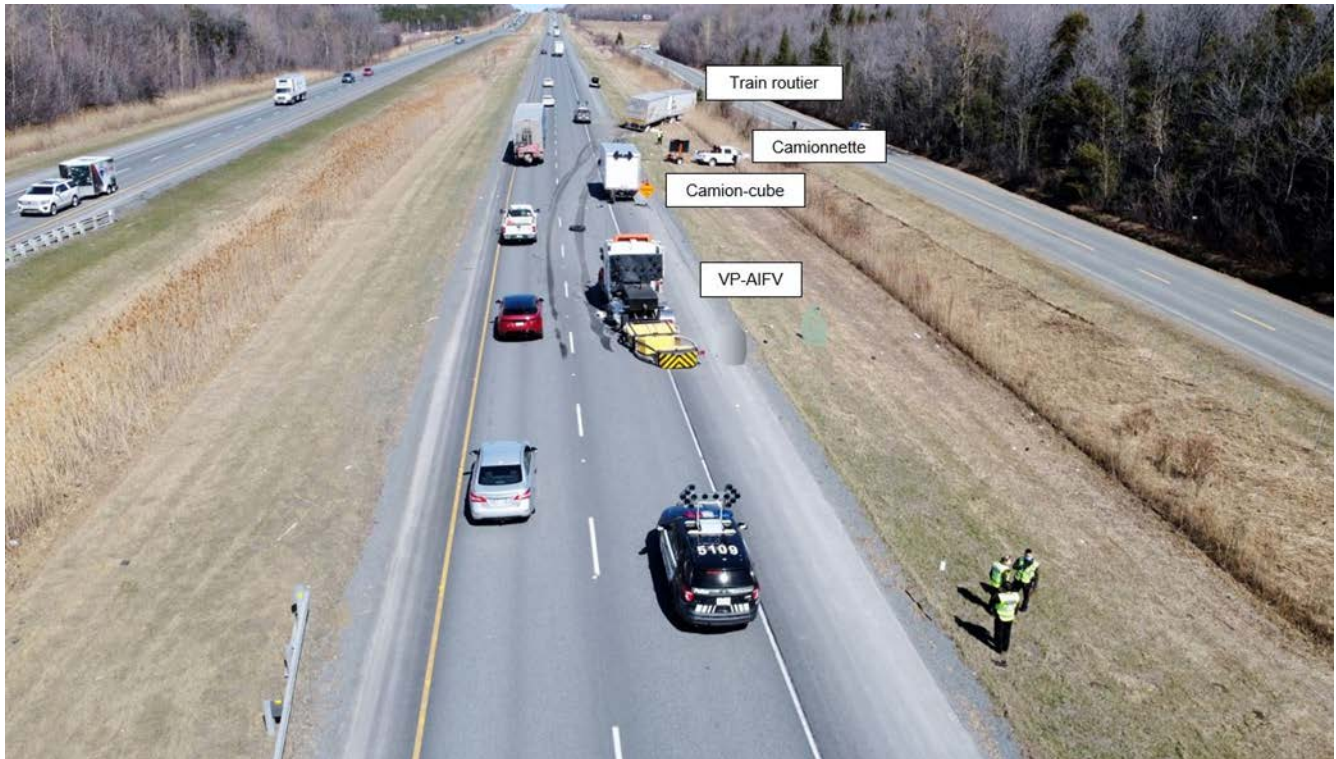
Figure 9 : Vue aérienne de la position finale des véhicules impliqués dans l'accident
Source : Crédit photo Éric Beaupré / Vingt55, modifiée CNESST

Le VP-AIFV ne s'est pas déplacé vers l'avant lors de la collision, seul l'arrière de l'AIFV s'est déplacé vers la droite. Le camion cube n'a pas été touché.

La figure suivante illustre la trajectoire du train routier, de par les traces de pneus sur la chaussée.

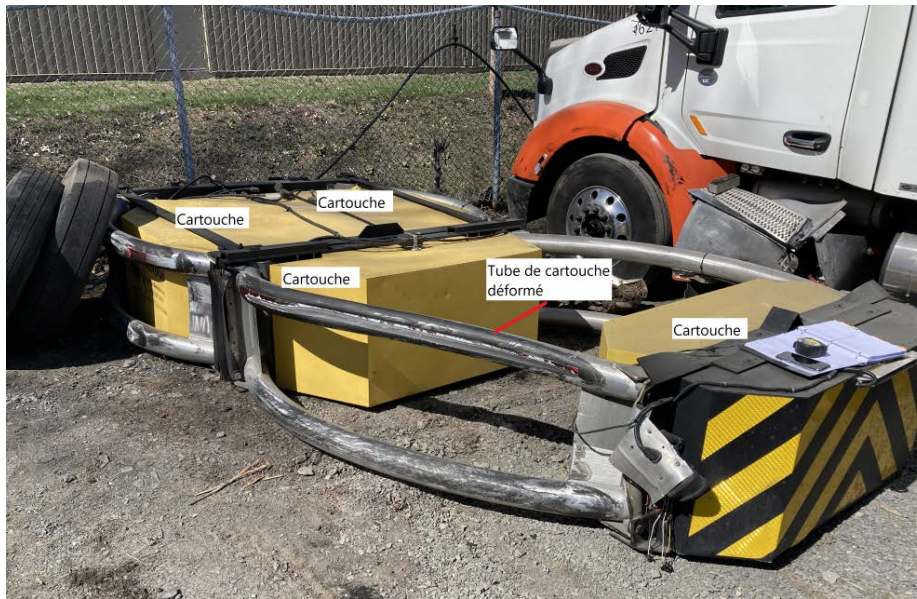
Figure 11 : AIFV découpé du camion après le remorquage
Source : CNESST

L'atténuateur (AIFV) impliqué dans l'accident a été découpé du véhicule sur lequel il était fixé pour faciliter son remorquage. Il est composé de quatre cartouches. Celles-ci n'ont pas été déformées lors de l'accident. Il est observé que le tube de cartouche gauche de l'AIFV est déformé. Les bandes rétro réfléchissantes latérales (blanches et rouges) qui étaient positionnées sur ce tube de cartouches ont été retrouvées sur la roue avant droite du train routier.

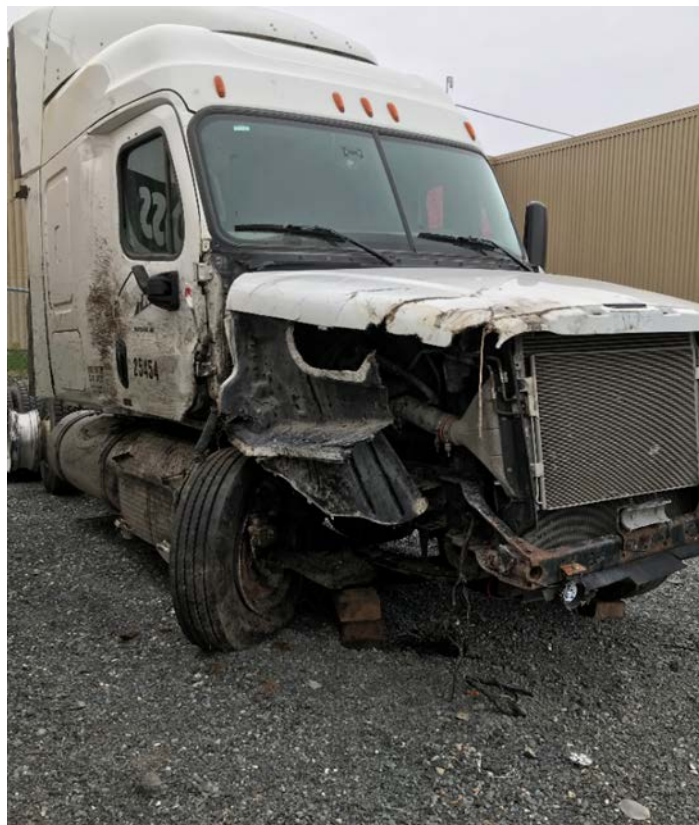
Figure 12 : Camion du train routier après le remorquage
Source : CNESST

Le camion du train routier ainsi que la camionnette du superviseur ont subi des bris importants.

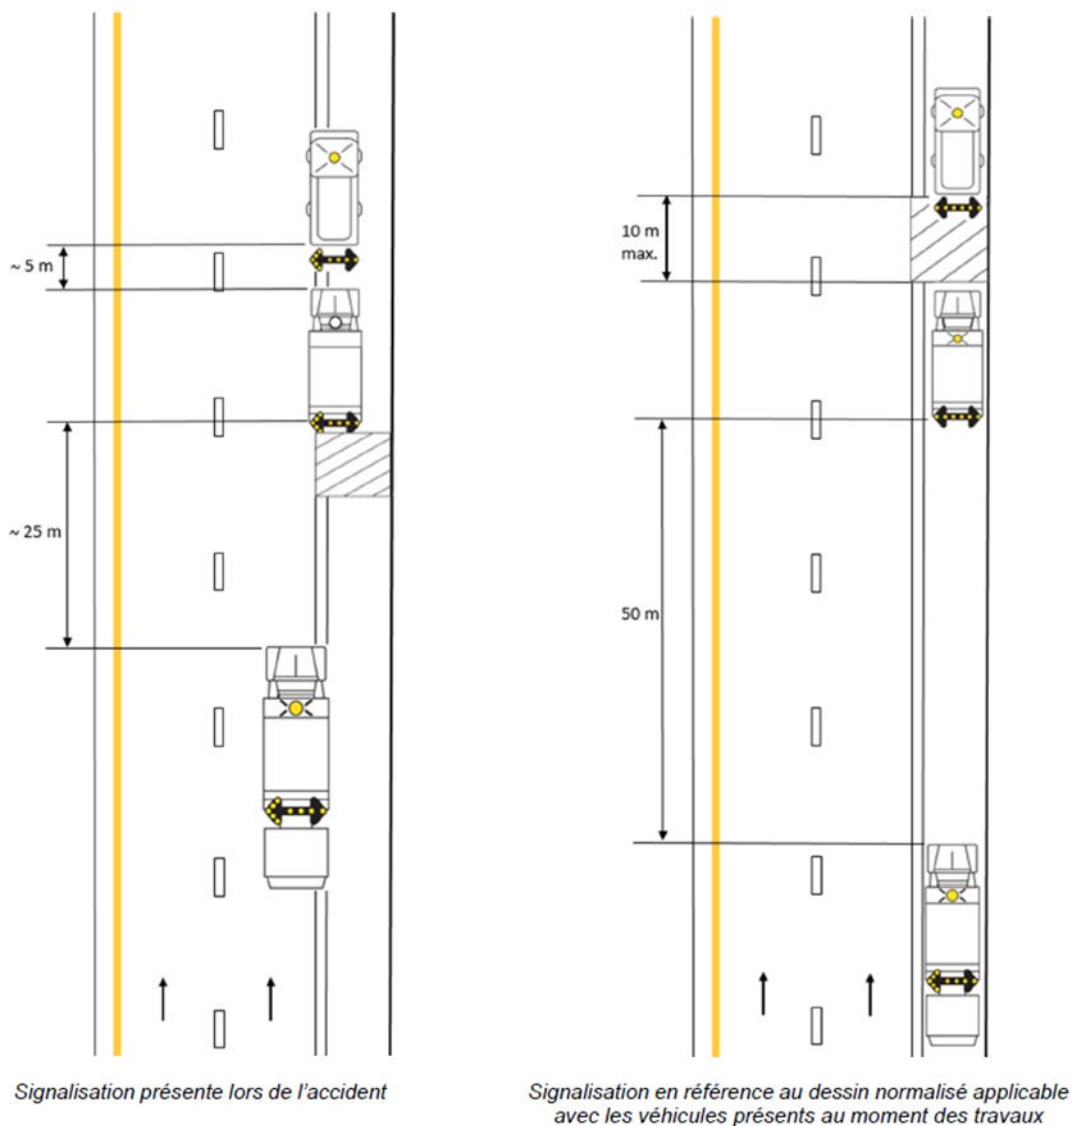
Figure 17 : Comparaison de la méthode de travail à celle exigée par le Tome V
Source : CNESST

Pour l'installation d'un dispositif de signalisation dans l'accotement, tâche effectuée au moment de l'accident, c'est le dessin normalisé TCD 097 (« sans entrave de voie ») qui s'applique. Une signalisation en référence à ce dessin normalisé applicable aurait mené au positionnement de tous les véhicules impliqués dans les travaux complètement dans l'accotement asphalté. Le VP-AFIV aurait également pu se prémunir du corridor de sécurité. Une telle signalisation permet raisonnablement de croire que le camion lourd, à défaut d'avoir respecté le corridor de sécurité, aurait au moins poursuivi sa route sur la voie de droite ouverte à la circulation, et donc sans collision frontale partielle avec le VP-AIFV, puis avec les travailleurs à pied d'œuvre. »

De plus, la méthode de travail attestée par un ingénieur afin d'effectuer les travaux, indiquait également que lorsqu'il y a présence d'un accotement d'une largeur suffisante, qu'il est carrossable et qu'il permet le déplacement de tous les véhicules complètement hors de la chaussée, l'installation du dispositif de signalisation doit se faire en référence au TCD 097 et en se prémunissant du corridor de sécurité tel que prévu à la norme, « *cette méthode optimisant la gestion du risque reliée à la sécurité des travailleurs ainsi qu'à celle des usagers de la route* ».

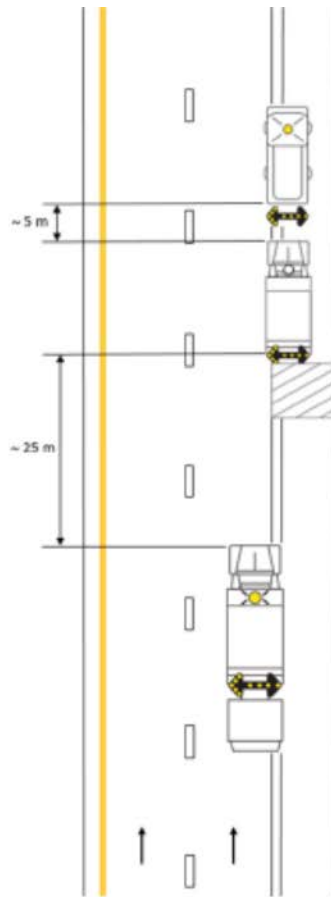
Figure 2 – Signalisation présente lors de l'accident
(Source : CNESST)

Le schéma¹ suivant illustre cette signalisation en place. Les distances sont déterminées à partir des données obtenues pour la réalisation du présent mandat. À noter que le gyrophare n'est pas représenté sur le camion-cube puisqu'il n'était pas installé au point le plus haut du véhicule, mais sur la cabine, et n'était donc pas visible pour l'utilisateur.

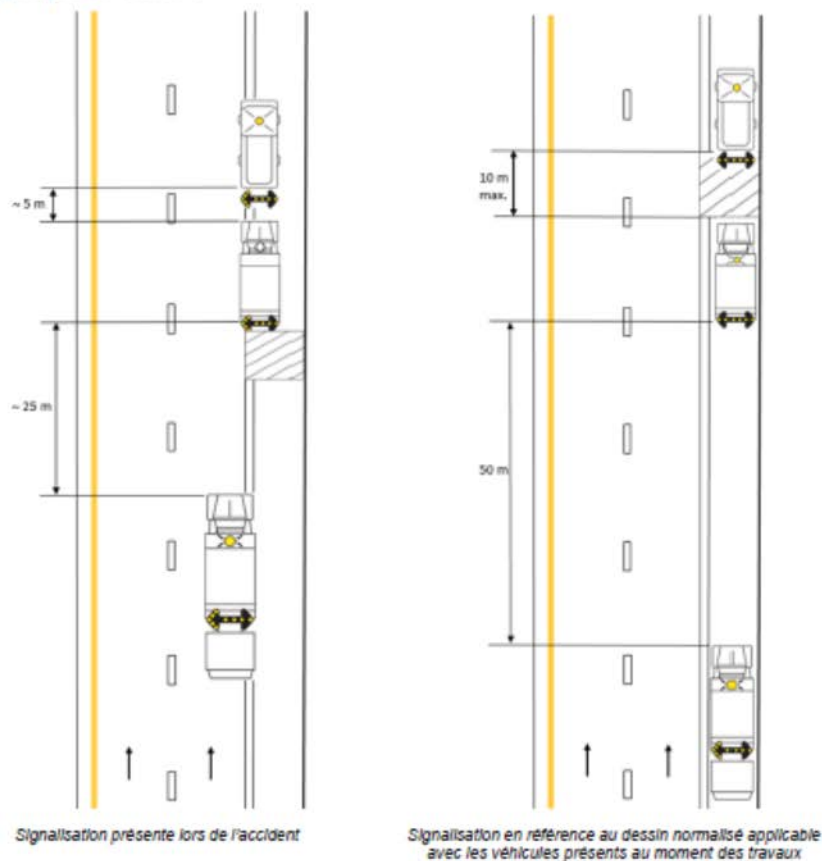
Figure 4 – Comparaison entre la signalisation présente lors de l'accident et celle exigée par le Tome V (Source : CNESST)

Lorsque l'on compare la signalisation qui a été mise en place lors de l'accident et celle qui est minimalement exigée par le Tome V, soit par le dessin normalisé TCD 097 applicable, il est constaté qu'elle n'était pas conforme. La majeure différence est l'emplacement des véhicules impliqués dans les travaux de même que l'aire de travail.
