# **RAPPORT D'ENQUÊTE**

**Accident mortel survenu à un travailleur de l'entreprise Immeubles  
R.B. Itée, située au 65, rue De Vaudreuil à Boucherville,  
le 28 juillet 2021**

**Service de prévention/inspection Rive-Sud**

**Date du rapport : 19 janvier 2022**

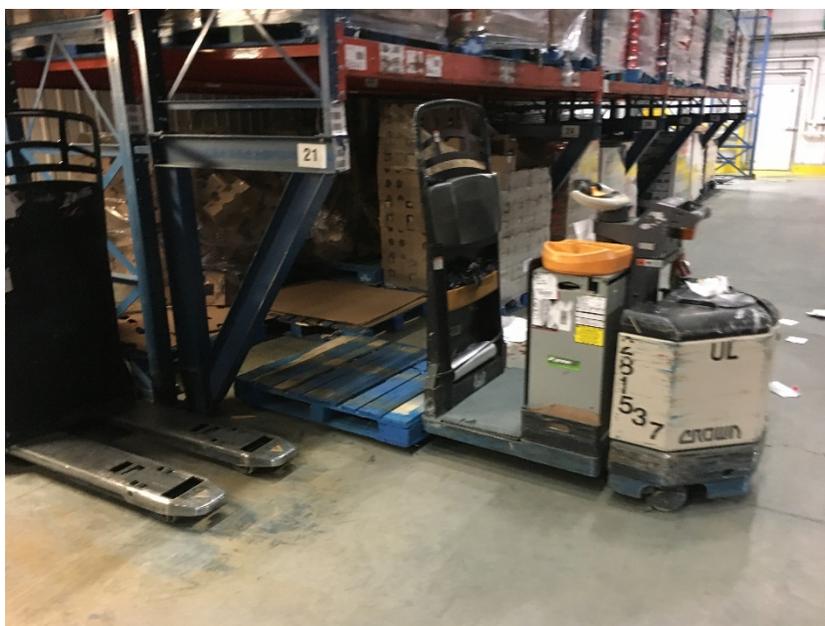
Le 28 juillet 2021, vers 3 h, un préparateur de commande s'introduit sous un palettier en manipulant son transpalette électrique avec poste de conduite au centre. Alors qu'il sort de sous le palettier, il se fait écraser la tête entre la lisse horizontale inférieure et le dossier du transpalette.

*Photo 1 : Lieu de l'accident (source : CNESST)*

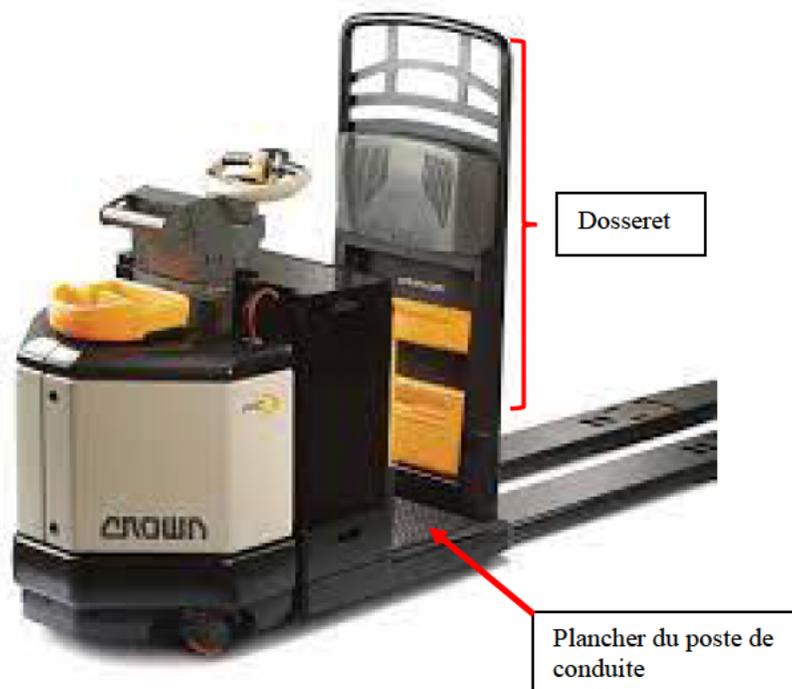
Photo 3 : Transpalette Crown PC 4500 (source : Crown, modifié par la CNESST)

La hauteur du dossieret est de 147 cm (58 po), à partir du plancher du poste de conduite. Au moment de l'accident, le plancher du poste de conduite est à une hauteur de 22 cm (8,7 po) du sol. Le dossieret se trouve donc à une hauteur de 169 cm (66,5 po) du sol.

La lisse inférieure du palettier est à 178 cm (70 po) du sol. Avec le dossier se trouvant à 169 (66,5 po) cm du sol, il y a une zone d'écrasement entre celui-ci et la lisse inférieure, l'espace entre les deux étant de 9 cm (3,5 po). La tête du préparateur de commande se trouve à 197 cm (77,6 po) du sol lorsqu'il est debout dans le poste de conduite du transpalette. Il doit donc se pencher afin d'accéder sous le palettier, sa tête se trouvant ainsi à la hauteur de la zone d'écrasement.

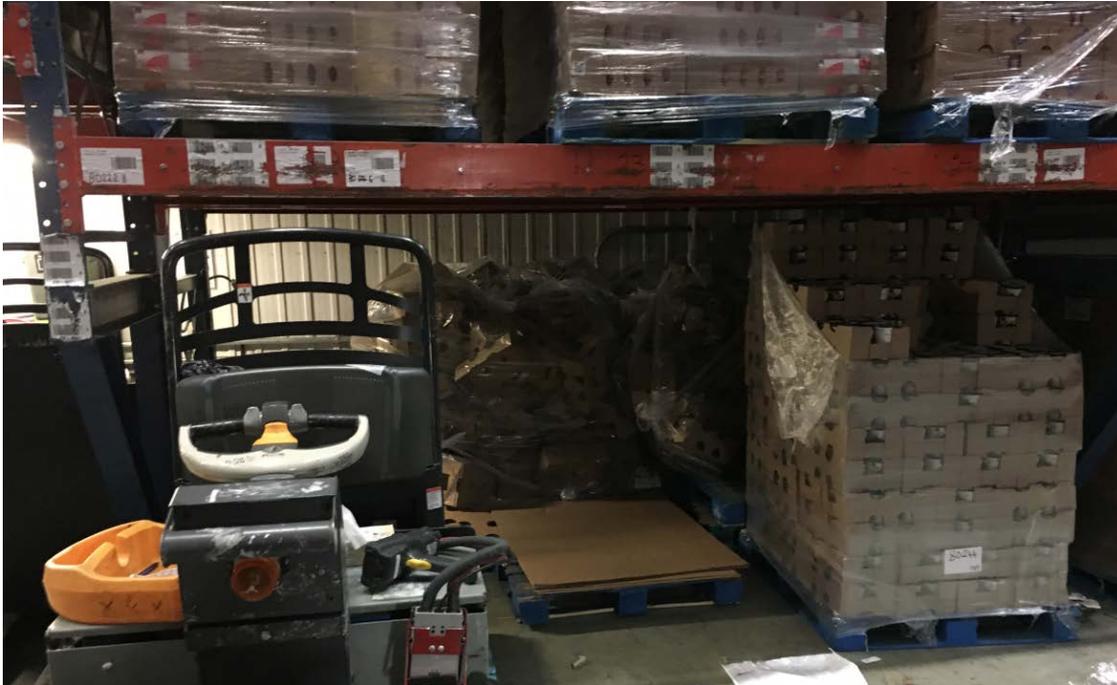
La section du palettier 80221, où se produit l'accident, est utilisée pour entreposer les produits devant être manipulés à l'aide d'un chariot élévateur pour allées étroites à grande levée. La hauteur de la lisse horizontale est de 178 cm (70 po) à cet endroit. On y retrouve des palettes vides et des boîtes de carton au moment de l'accident.

*Photo 5 : Section du palettier 80221 (source : CNESST)*

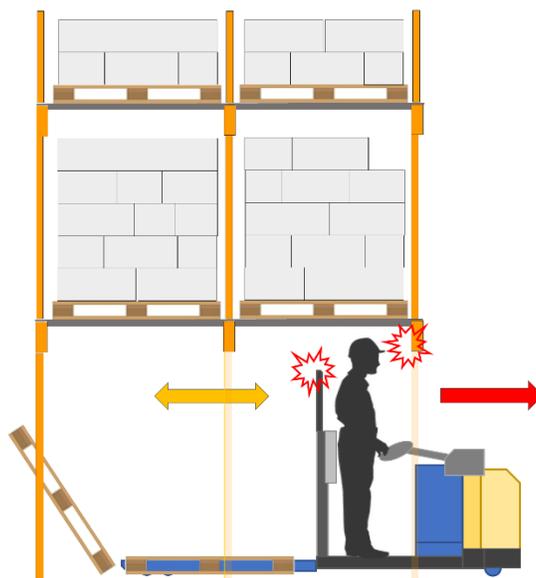
Le travailleur est retrouvé le dos au sol, les pieds sur le transpalette. Il n'y a aucun témoin direct de l'accident. Les différentes informations recueillies auprès des instances médicales confirment que les blessures du préparateur de commande proviennent notamment d'un contact au niveau de sa tête. Les blessures subies, sa position ainsi que la position du transpalette, perpendiculaire au palettier et devant celui-ci, démontrent qu'il s'est écrasé la tête entre la lisse inférieure et le dossier du transpalette en sortant de sous le palettier. M. **D** s'est dirigé sous le palettier pour une raison inconnue.

Figure 5 : Simulation de l'accident (source : Immeubles R.B. ltée)

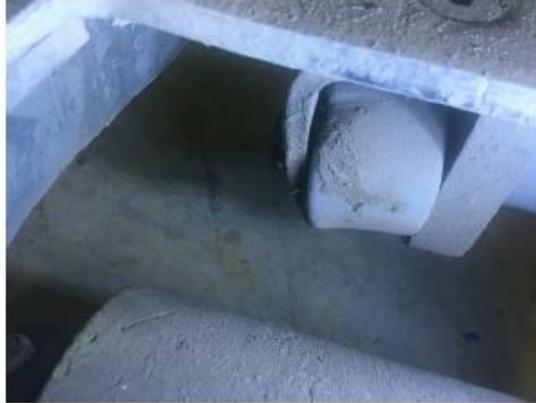
Roue pour faciliter l'entrée des palettes endommagé

Petit lousse système de levage
