RAPPORT D'ENQUÊTE

Accident ayant causé des brûlures à un électromécanicien et deux contremaîtres à l'établissement d'Olymel Drummondville inc., situé au 255, rue Rocheleau à Drummondville, le 21 avril 2021.

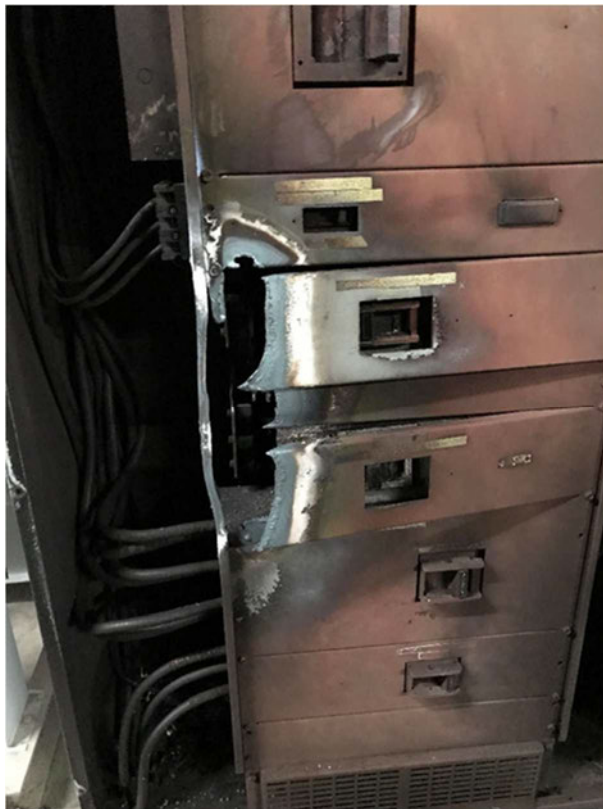
Figure 1 : Armoire électrique perforée par les éclats d'arcs (source : CNESST)

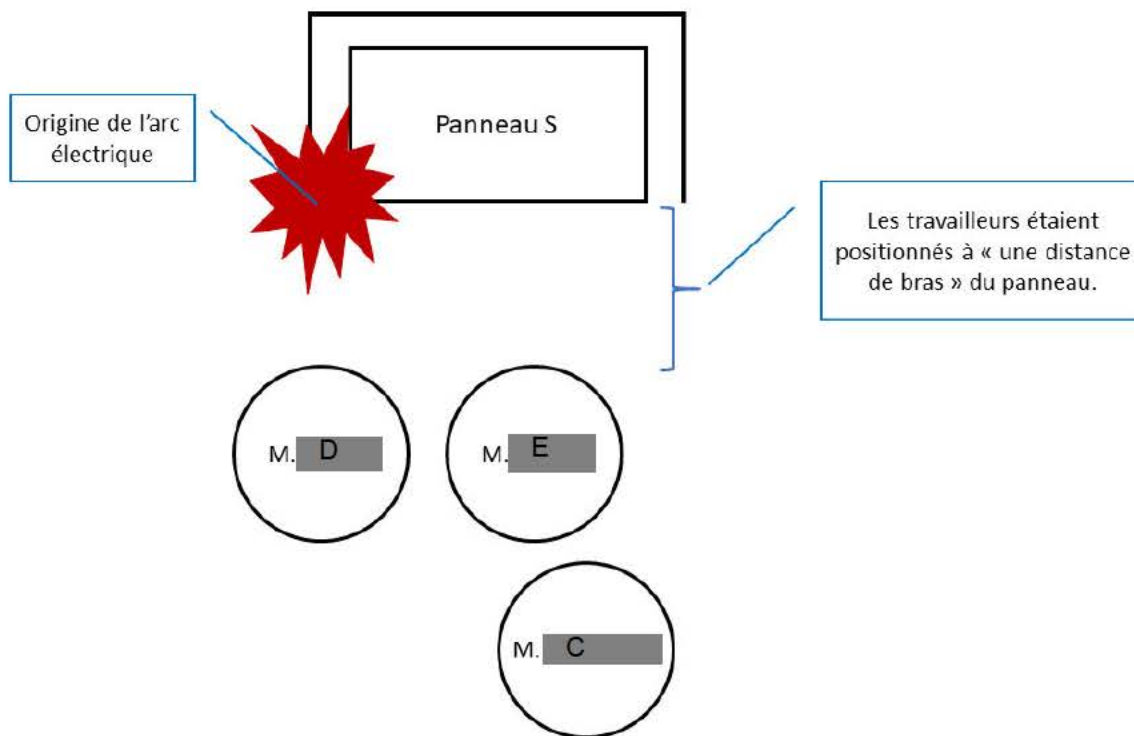
Figure 4 : Positionnement des travailleurs (source : CNESST)

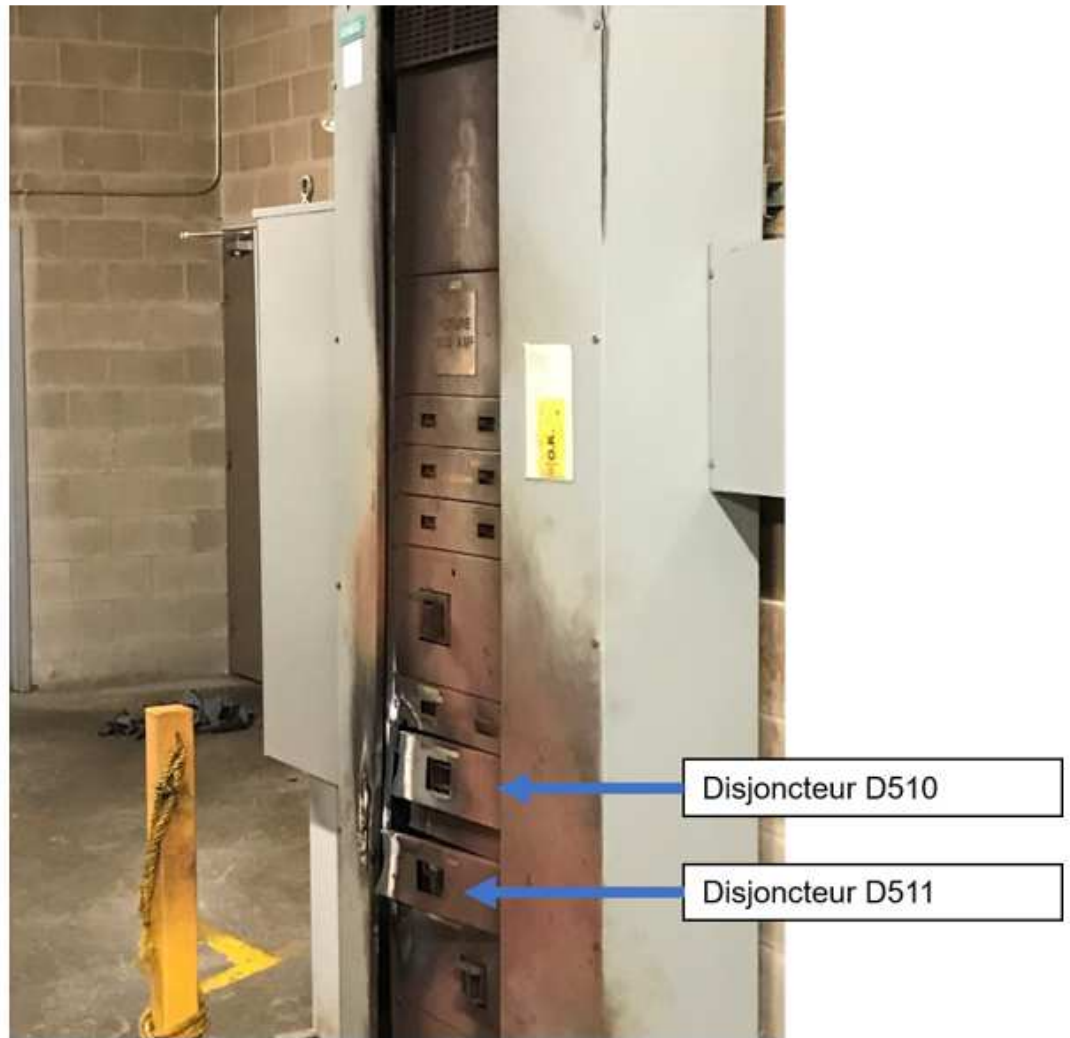
Figure 6 : Panneau S perforé par les éclats d'arcs (source : CNESST)

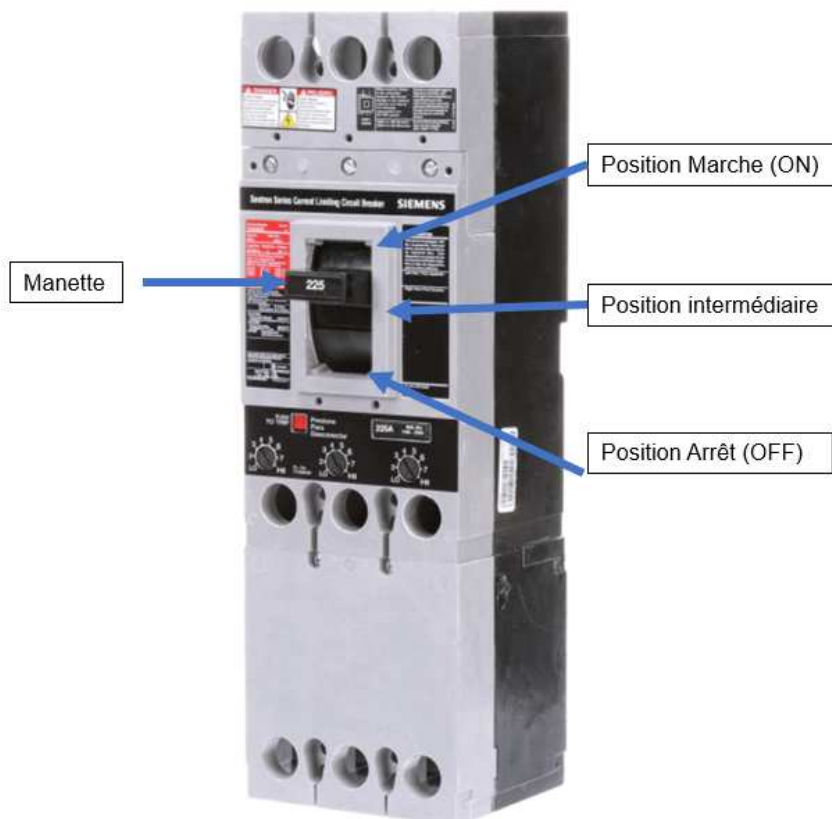
Figure 9 : Disjoncteur CFD63B225 (source : Lumen, modifiée par CNESST)

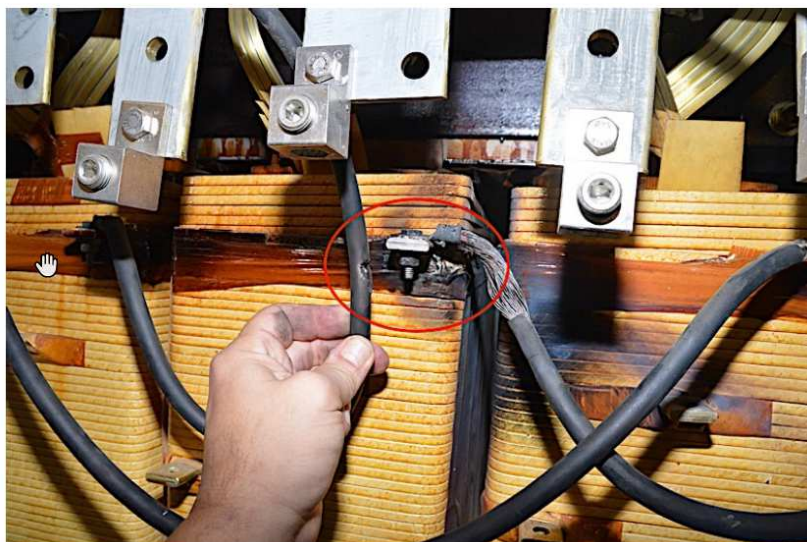
Figure 14 : Gaine isolante du conducteur endommagée et point de contact du court-circuit (source : Stéphane Labonté, CEP Forensique)

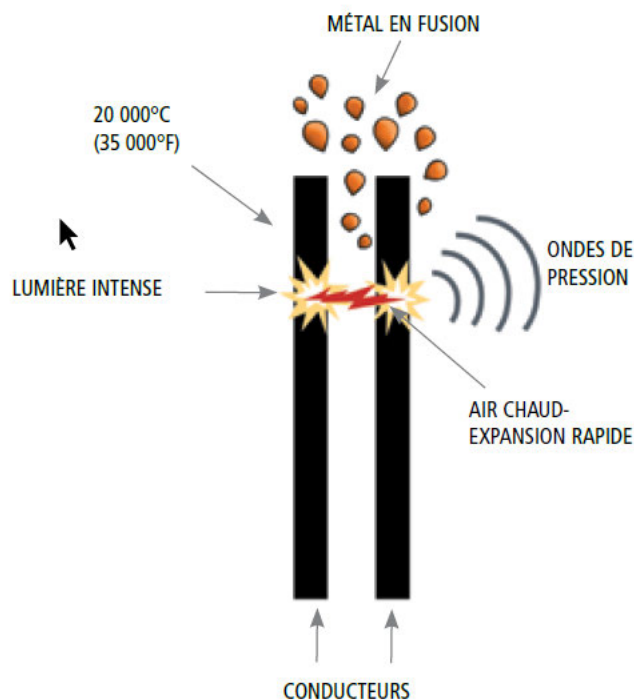
L'ARC ÉLECTRIQUE PEUT DÉGAGER UNE TRÈS GRANDE QUANTITÉ D'ÉNERGIE.

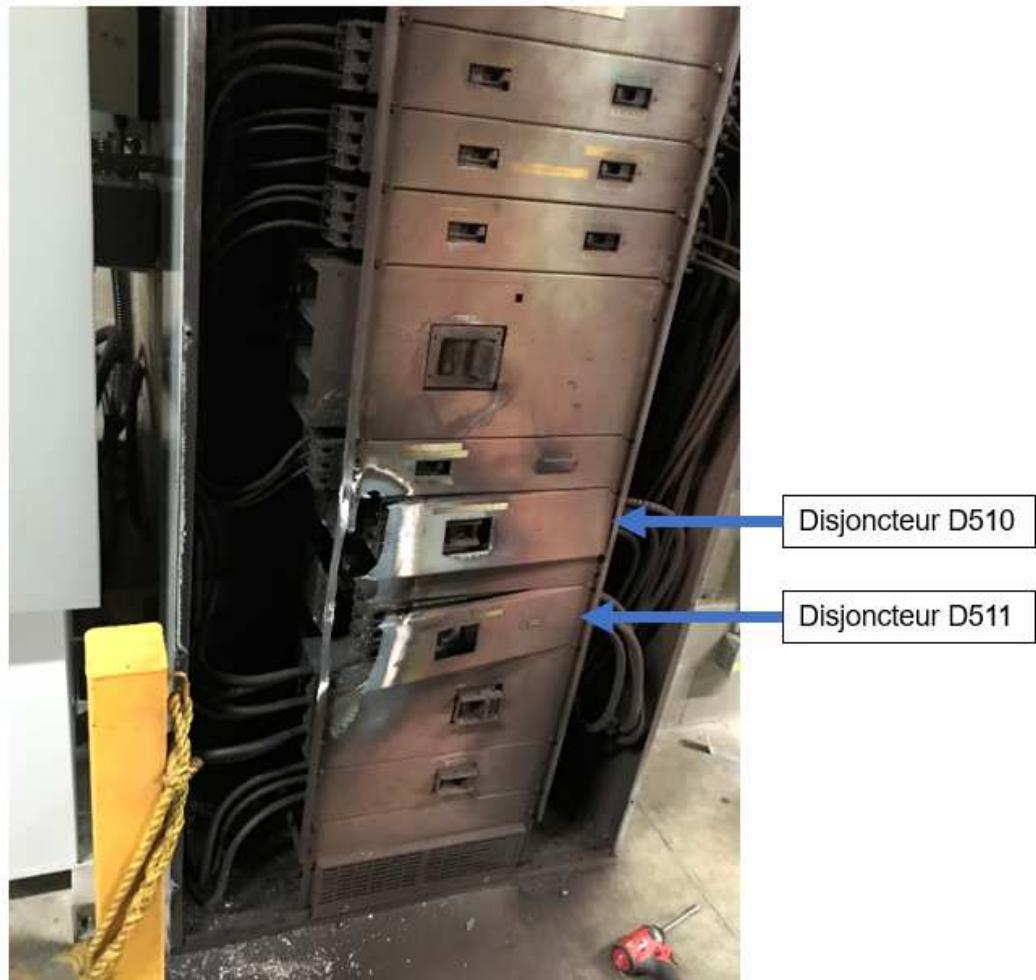
**Figure 18 : Effet des éclats d'arcs sur le panneau S (projecteurs latéraux retirés
(source : CNESST)**

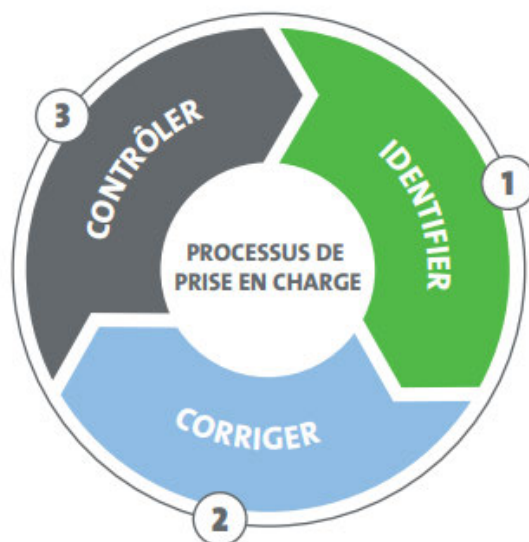
Figure 22 : La démarche de prévention (source : CNESST)

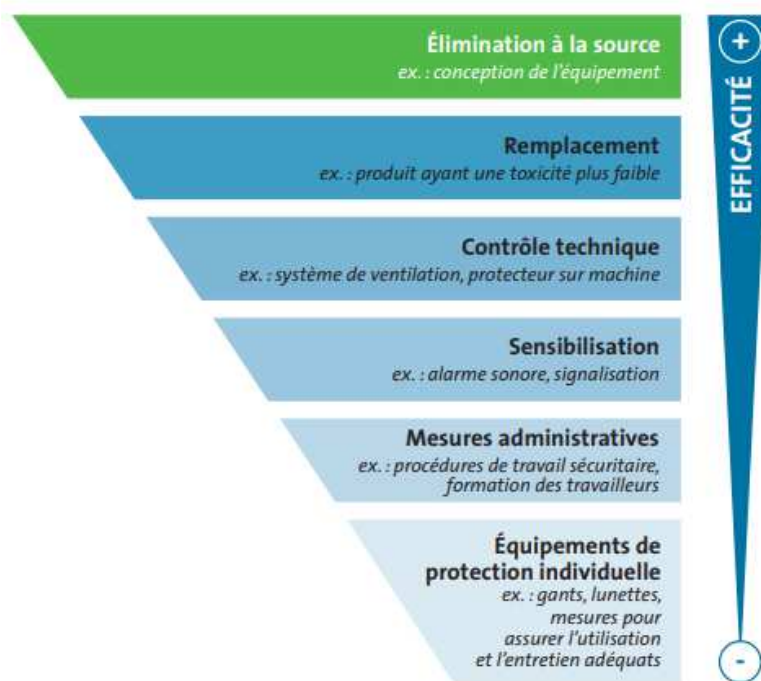
Figure 23 : Hiérarchie des moyens de prévention (source : CNESST)
