RAPPORT D'ENQUÊTE

**Accident mortel survenu à un travailleur bénévole
de Service animation jeunesse de l'Outaouais le
3 novembre 2021 au 67, Montée de Saint-André à Saint-Sixte**

**Service de la prévention/inspection Outaouais
Direction de la prévention/inspection Nord et Ouest**

Accident mortel SAJO

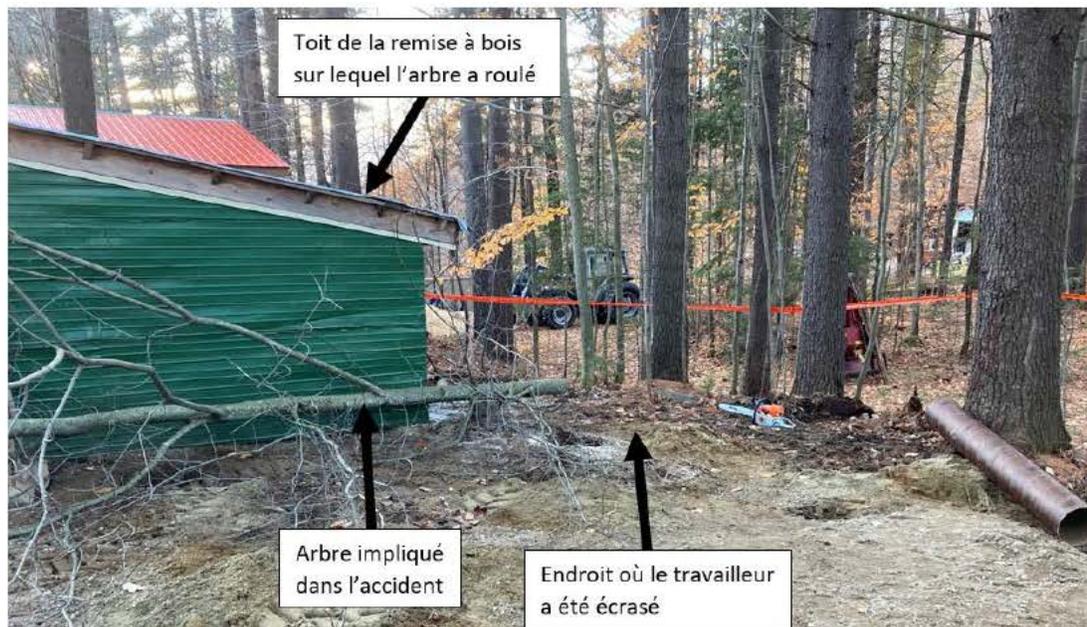
Photo 1 : Scène de l'accident (Source : CNESST)

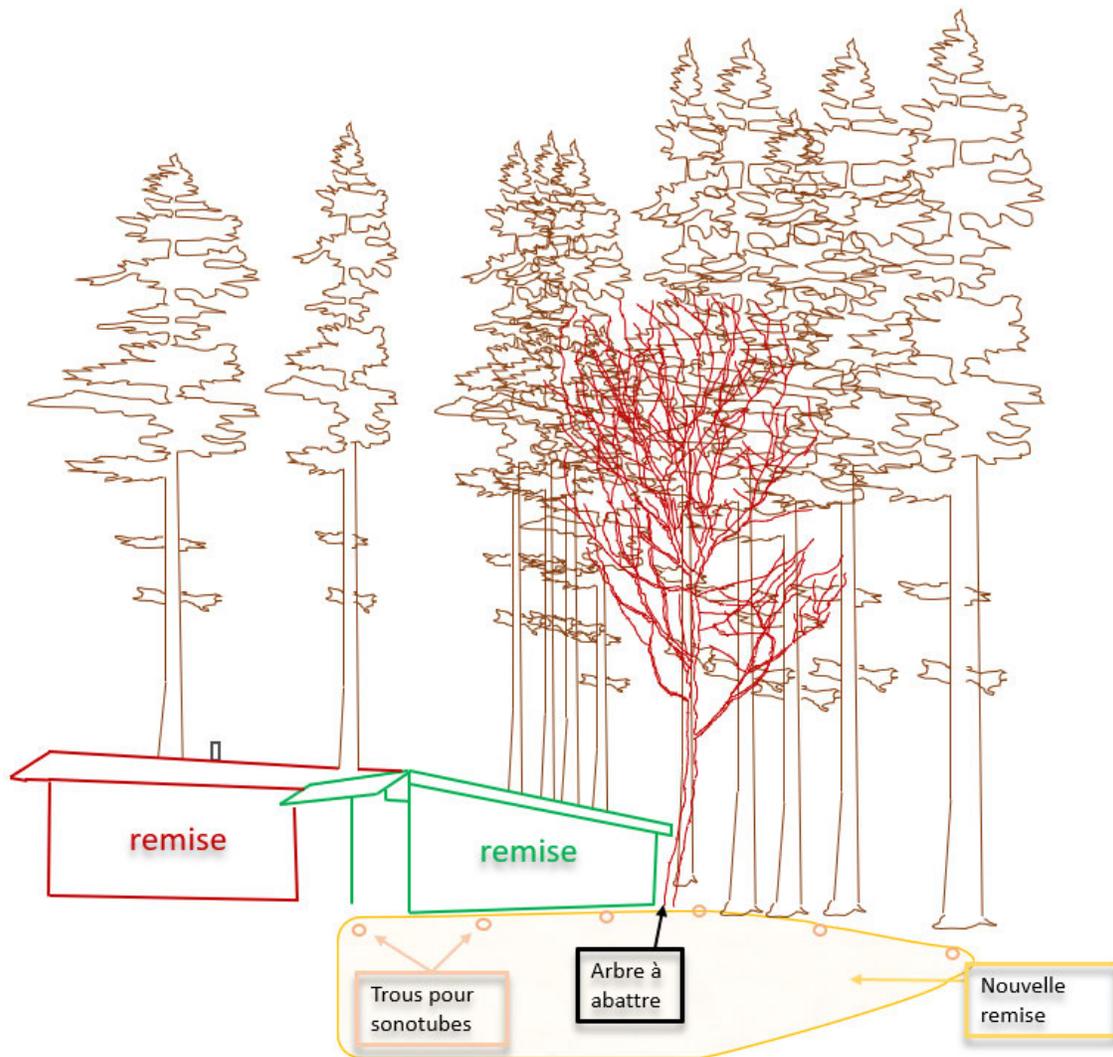
Illustration 1 : Reconstitution du lieu de l'accident avant le début de travaux d'abattage – non à l'échelle.
Source CNESST

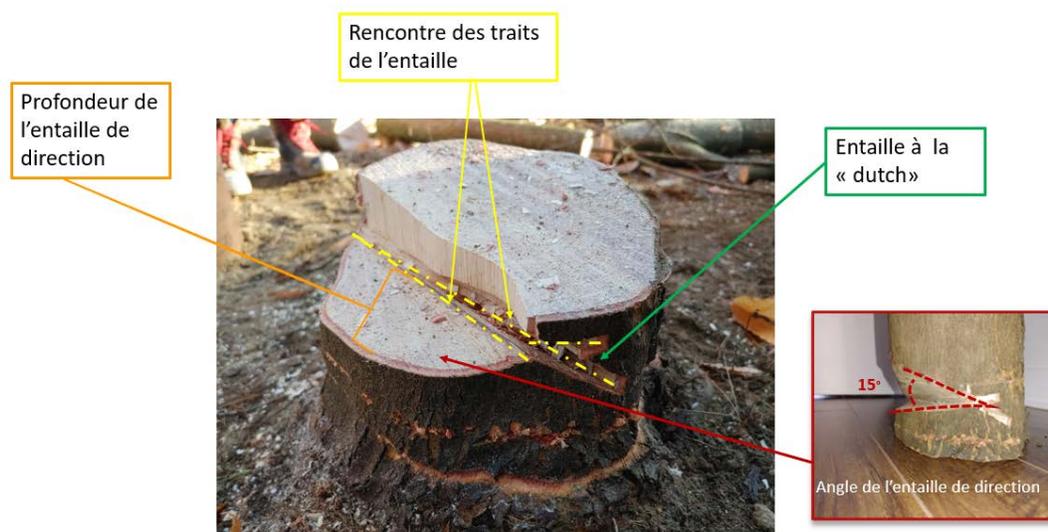
Concernant son entaille de direction, la profondeur est de 5 cm, ce qui représente 22.7 % du diamètre de la souche. L'angle de l'entaille est de 15°. Les traits de l'entaille de direction ne se rencontraient pas, il y a du dépassement dans les deux traits, créant une entaille « à la dutch ».

Photo 1 : Souche de l'arbre – Entaille de direction
Source : CNESST

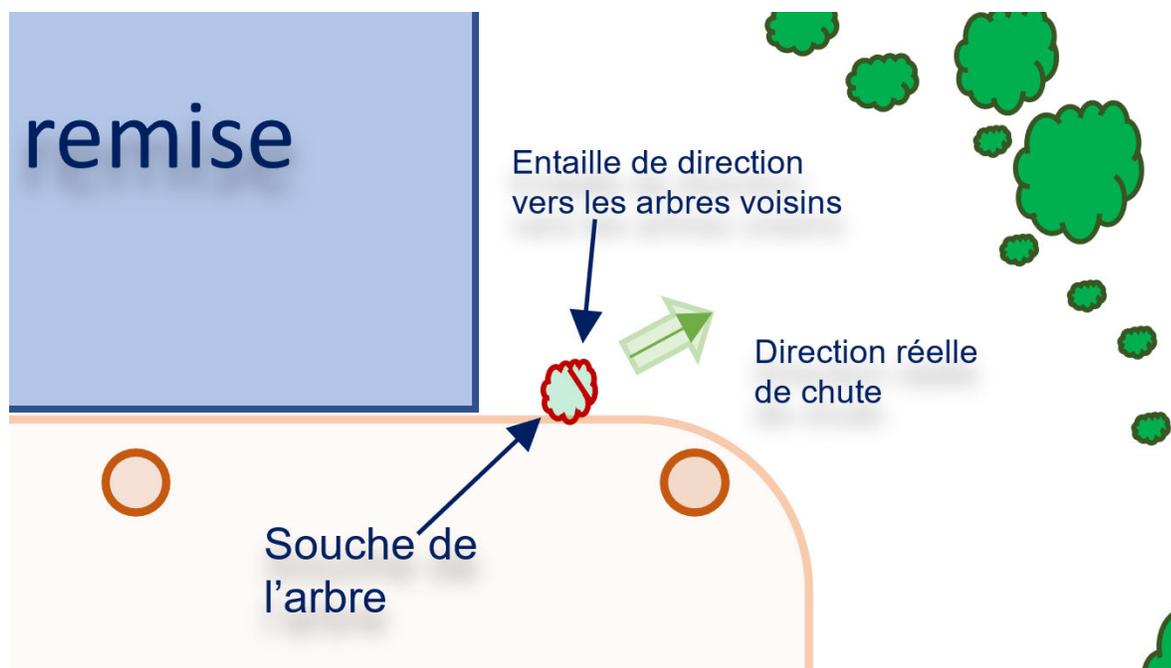
L'entaille de direction est dirigée vers les arbres voisins de l'arbre abattu (illustration 4)

Illustration 4 : entaille de direction – direction réelle de chute de l'arbre – non à l'échelle. Source : CNESST

L'abatteur manuel explique dans son témoignage qu'il a décidé d'envoyer l'arbre vers les arbres voisins afin de l'encrouer pour couper par la suite son tronc en section alors que l'arbre est toujours encroué.

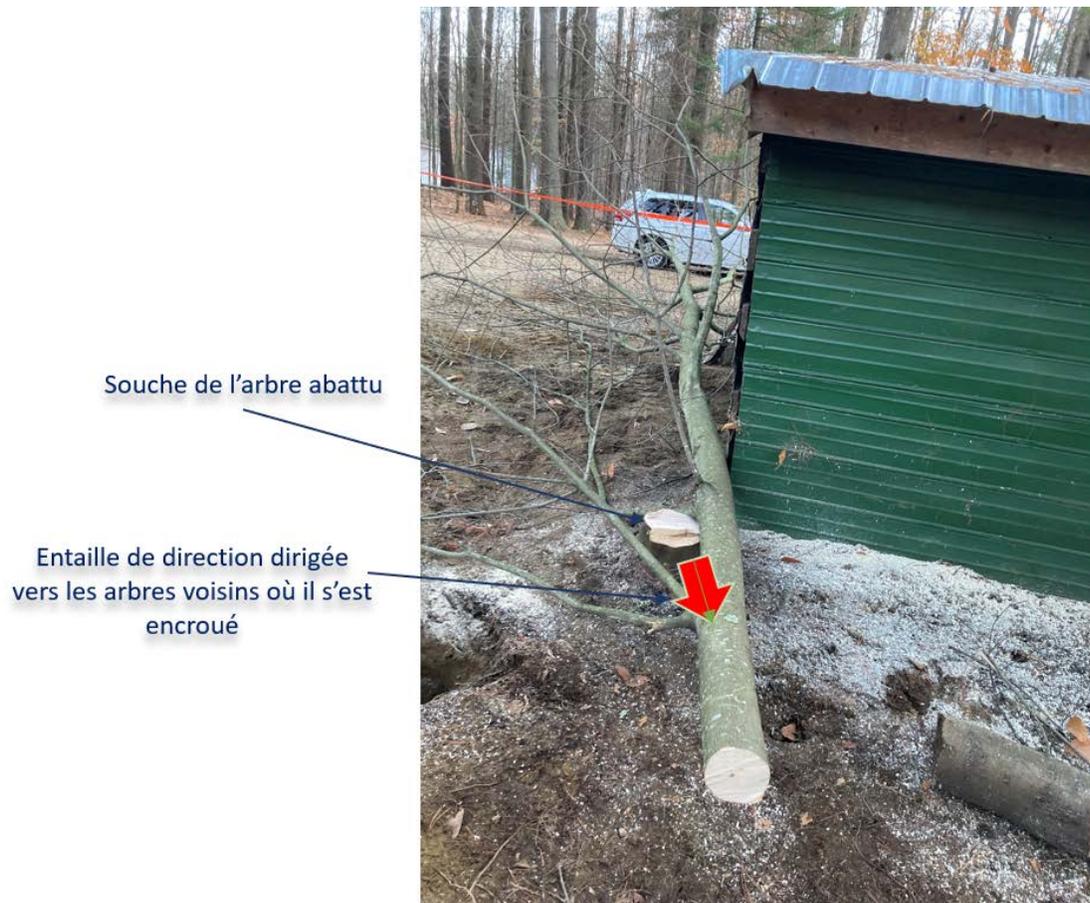
L'entaille de direction confirme la direction souhaitée de chute de l'arbre ainsi que la direction réelle de chute (photo 2)

Photo 2 : souche de l'arbre – entaille de direction vers les arbres voisins

La méthode utilisée par l'abatteur manuel, c'est-à-dire d'encrouer l'arbre pour le couper en section, va à l'encontre de toutes les règles de l'art en abattage manuel sécuritaire.

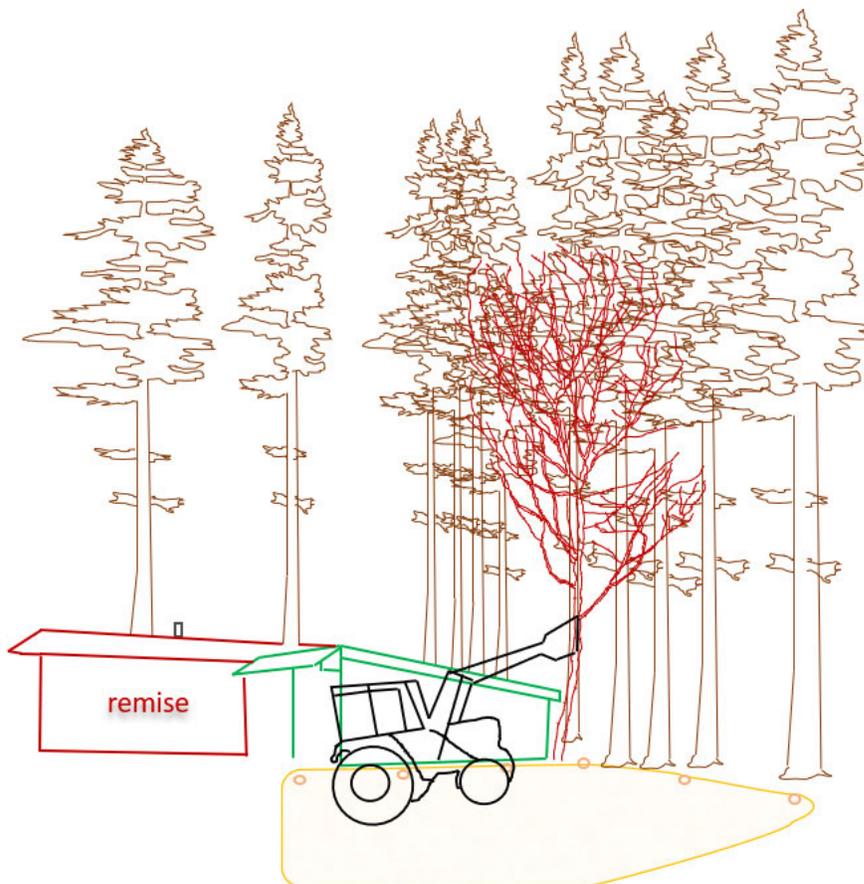
Dans le cas présent, **D** retient l'arbre à l'aide de la pelle du tracteur pour son abattage. (Illustration 5)

Illustration 5 : simulation de la position du tracteur non à l'échelle

À noter que le fait d'utiliser un tracteur pour maintenir en place l'arbre ne sécurise pas la scène, car l'arbre peut toujours tomber, tourner, glisser, de manière soudaine et incontrôlé à tout moment et dans n'importe quelle direction.

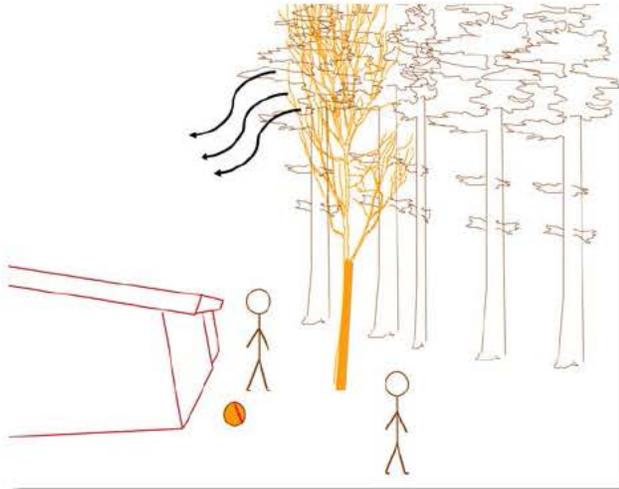
Par la suite, l'abatteur manuel poursuit son plan de couper en petites sections le tronc de l'arbre encroué alors que le travailleur bénévole est présent dans l'aire de travail (illustration 6).

L'arbre encroué bascule vers la remise.

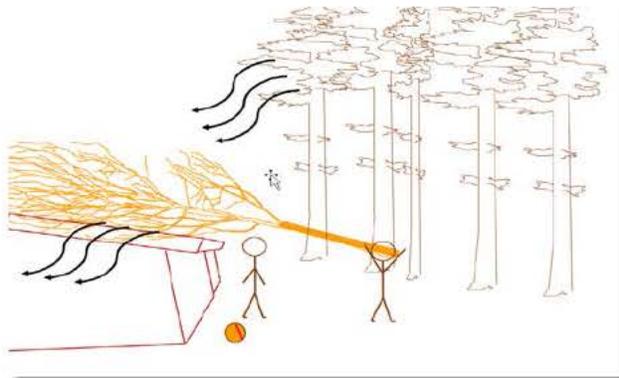
Le travailleur bénévole s'agrippe à l'arbre au moment où celui-ci tombe sur le toit de la remise.

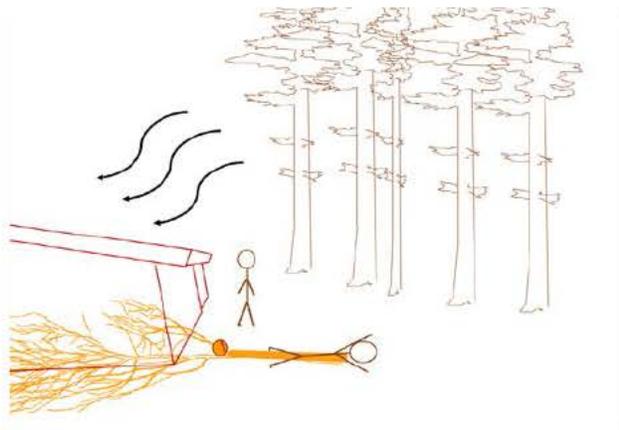
Le travailleur bénévole tombe au sol sur le dos. L'arbre roule sur le bord du toit et l'extrémité du tronc lui tombe dessus.

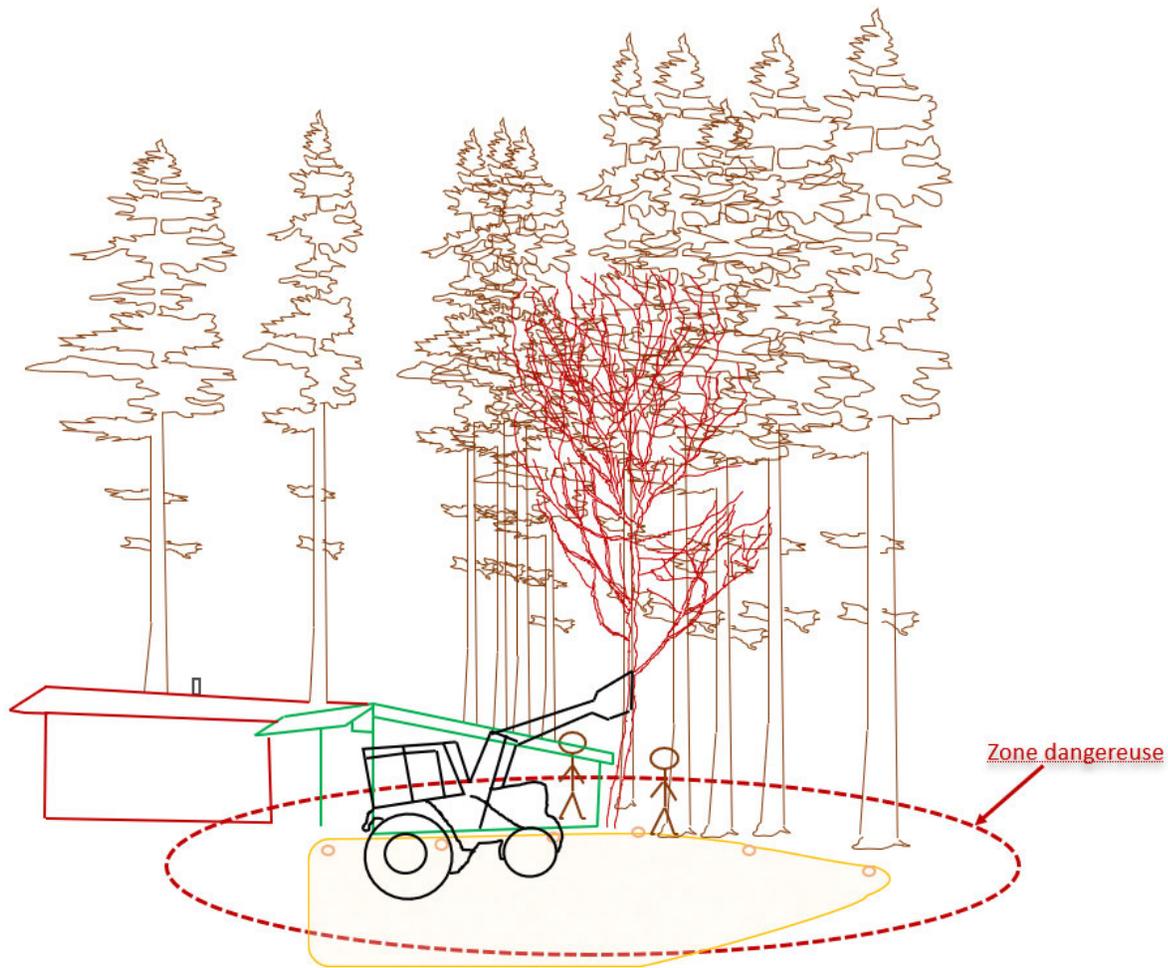
Dans cet accident, l'abatteur manuel n'a pas respecté cette règle de l'art en permettant que d'autres travailleurs soient présents dans la zone dangereuse (zone de chute possible de l'arbre) (illustration 7).

Illustration 7 : simulation de la position des travailleurs - non à l'échelle
