RAPPORT D'ENQUÊTE

**Accident ayant causé la mort d'un travailleur de l'entreprise
Les bois traités M. G. inc., située au
80 route Jean-Baptiste-Casault à Montmagny,
le 30 août 2021**

Service de la prévention-inspection – Chaudière-Appalaches

Date du rapport : 30 mars 2022

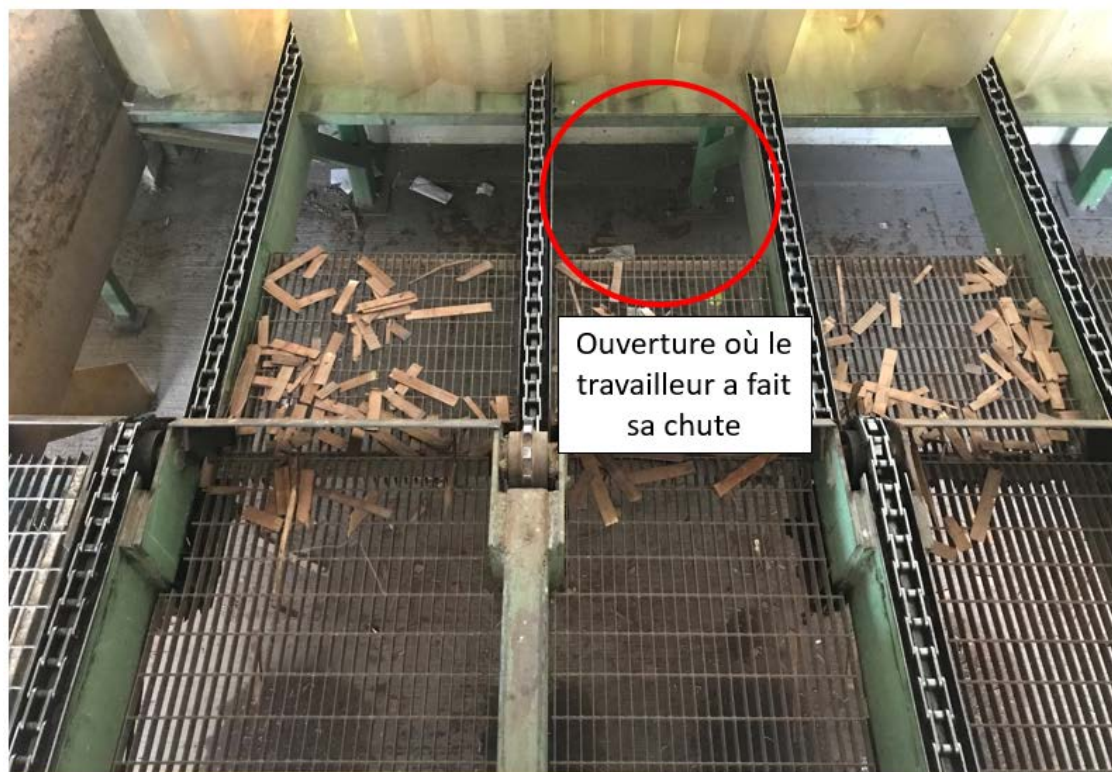
Photo 1 : Scène de l'accident

Le 30 août 2021, monsieur **B** (ci-après nommé travailleur 1) débute le retrait de la toile de protection par le coin avant gauche du paquet de bois, sur le convoyeur d'entrée des paquets de bois (ci-après nommé convoyeur d'entrée). Alors qu'il se déplace dans sa zone de travail en longeant le paquet, il trébuche sur un obstacle, puis perd l'équilibre en direction d'une ouverture située entre les guide-chaînes du convoyeur d'alimentation du démêleur à bois (ci-après nommé convoyeur d'alimentation) (voir photo 1) et fait une chute au niveau inférieur, sur le sol de béton.

Le plancher grillagé du palier n° 2 du convoyeur d'alimentation présente des ouvertures entre chacun des guide-chaînes au moment de l'accident du travailleur 1 (voir schéma 3 et photo 1).

Les faits constatés sur les lieux concordent avec les témoignages des travailleurs rencontrés et de ceux qui lui ont prodigué les premiers secours et premiers soins et confirment que le travailleur 1 a perdu l'équilibre en direction de l'ouverture entre les guide-chaînes n° 2 et n° 3 du convoyeur d'alimentation, puis fait une chute de 129 centimètres au niveau inférieur.

À la suite de l'intervention du 31 août 2021, il a été convenu avec M. A (ci-après nommé l'employeur) de fermer les ouvertures entre les guide-chaînes du convoyeur d'alimentation. Les correctifs ont été constatés le 3 septembre 2021 (voir le rapport d'intervention RAP1358898). Par ailleurs, la partie du déflecteur surplombant le plancher grillagé du palier n° 1 d'environ 23 cm constituant une embûche a été retirée entre les guide-chaînes du convoyeur d'entrée. De plus, des garde-corps ont été installés autour du plancher des lignes de production « grosse ligne » et « petite ligne » à la réception des paquets de bois de l'usine. Le danger de chute a été éliminé.

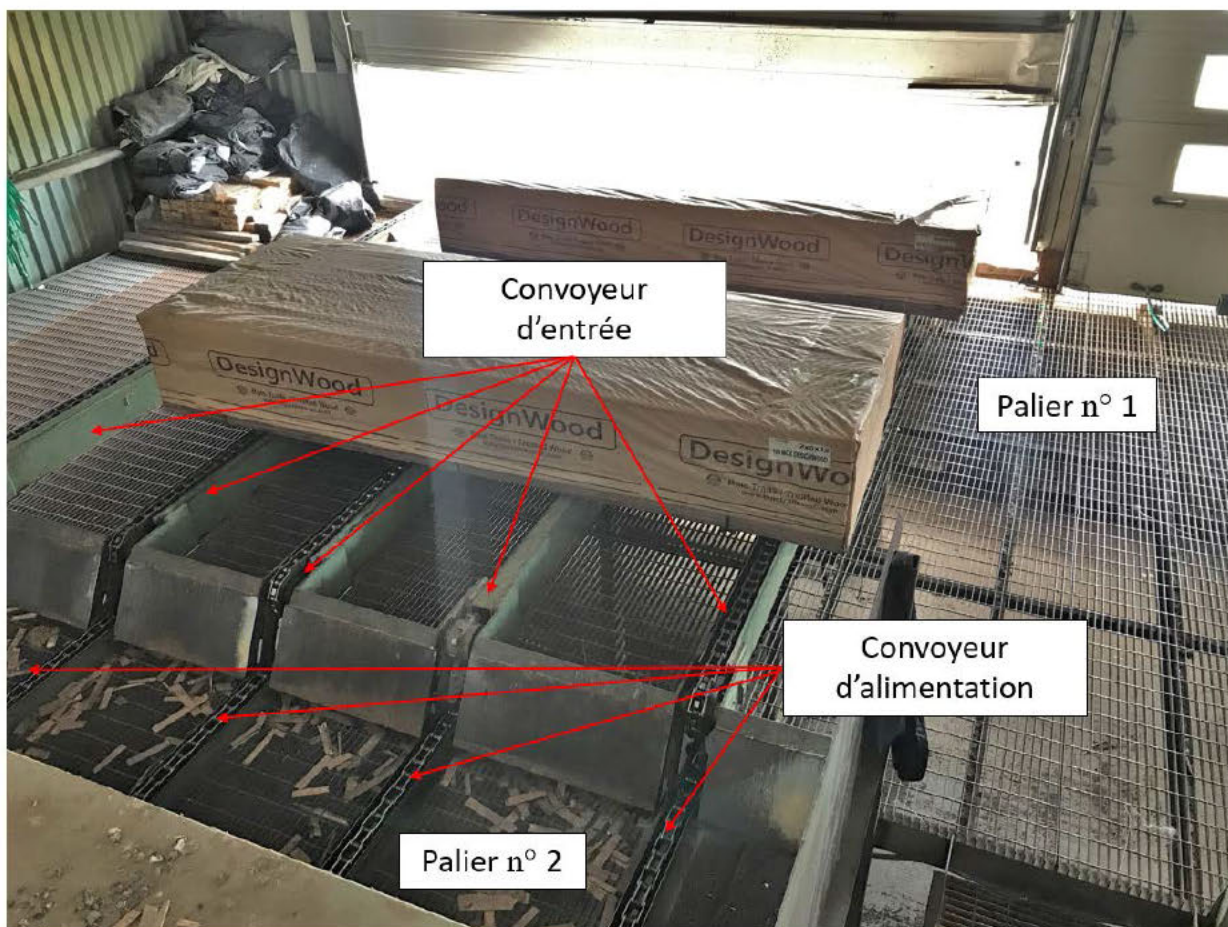
Photo 2 : Aire de travail

Le poste de travail du travailleur 1 se situe à la réception des paquets de bois à l'entrée de l'usine sur la ligne de production nommée la « grosse ligne ». Sa zone de travail se trouve principalement au niveau du palier n° 1.

La ligne de production de la « grosse ligne » est constituée à l'entrée de l'usine, de convoyeurs à chaînes lisses sur guides (voir photo 2). D'abord, le convoyeur d'entrée au palier n° 1 est composé de cinq guide-chaînes. Il a une longueur d'environ 548 cm et une largeur d'environ 406 cm. Chaque guide-chaîne a une largeur de 10 cm et forme une butée de 25 cm par rapport au plancher grillagé. Les chaînes sont motorisées, et à chacune des extrémités, un engrenage les entraîne. Le convoyeur d'alimentation au palier n° 2 est conçu de la même façon que celui du palier n° 1. Le deuxième palier est plus bas d'environ 17 cm du palier n° 1. La jonction entre eux-ci est formée par un déflecteur au niveau du tambour de tête du convoyeur d'entrée et du tambour de queue du convoyeur d'alimentation. La différence de hauteur entre les deux équipements est d'environ 34 cm. La partie du déflecteur surplombant le plancher grillagé du palier n° 1 est d'environ 23 cm. Le guide-chaîne n° 2 du convoyeur d'entrée n'est pas muni d'une chaîne. Son engrenage n'est pas motorisé, il est donc libre de rotation. L'espace de circulation entre le paquet de bois n° 1 et le déflecteur au niveau du palier n° 1 est d'environ 100 cm (voir photo 5 et schéma 2).

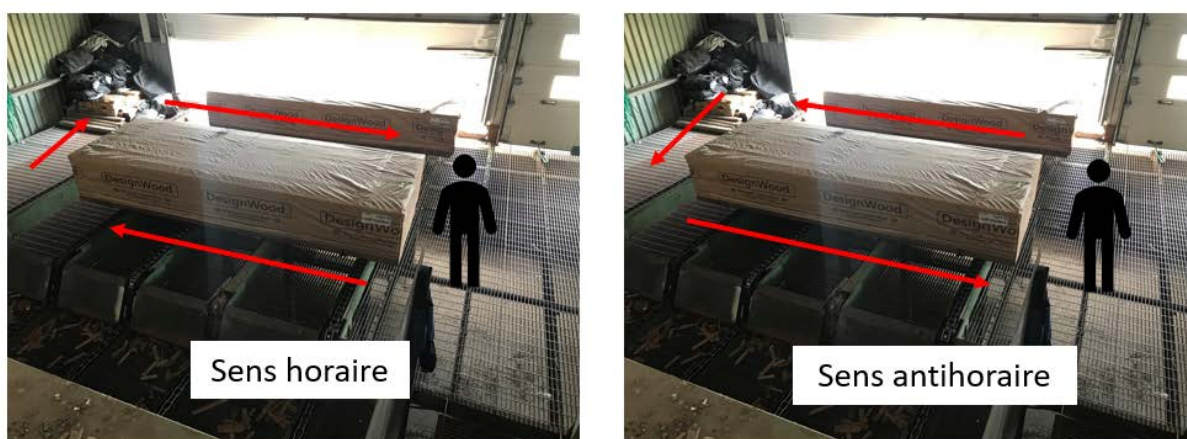
Photo 4 : Tâche

Selon les témoignages des travailleurs 2 et 3, le travailleur 1 a commencé à retirer la toile du paquet de bois n° 1 par le coin avant gauche. Il est confirmé qu'il procédait dans le sens horaire (voir schéma 1 et photo 4, image de gauche). Une reconstitution de la tâche a été effectuée par M. F. (ci-après nommé travailleur 4). Lors de celle-ci, il a procédé dans le sens antihoraire. Nonobstant cette façon de faire, la tâche s'effectue dans un ordre préétabli. D'abord, il doit retirer la toile, couper les courroies de serrage en nylon et par la suite retirer les butées sous le paquet de bois. Finalement, les courroies et la toile sont ramassées, puis placées dans la presse. Tout au long de cette tâche, le travailleur doit faire le tour du paquet de bois. Ce qui a été observé lors de la démonstration du travailleur 4, c'est qu'à chaque fois, il doit constamment passer par-dessus les guide-chaînes, passer entre le paquet de bois et le déflecteur tout en circulant près de l'engrenage libre de rotation du guide-chaîne n° 2. Cette façon de faire est confirmée par le travailleur 2.

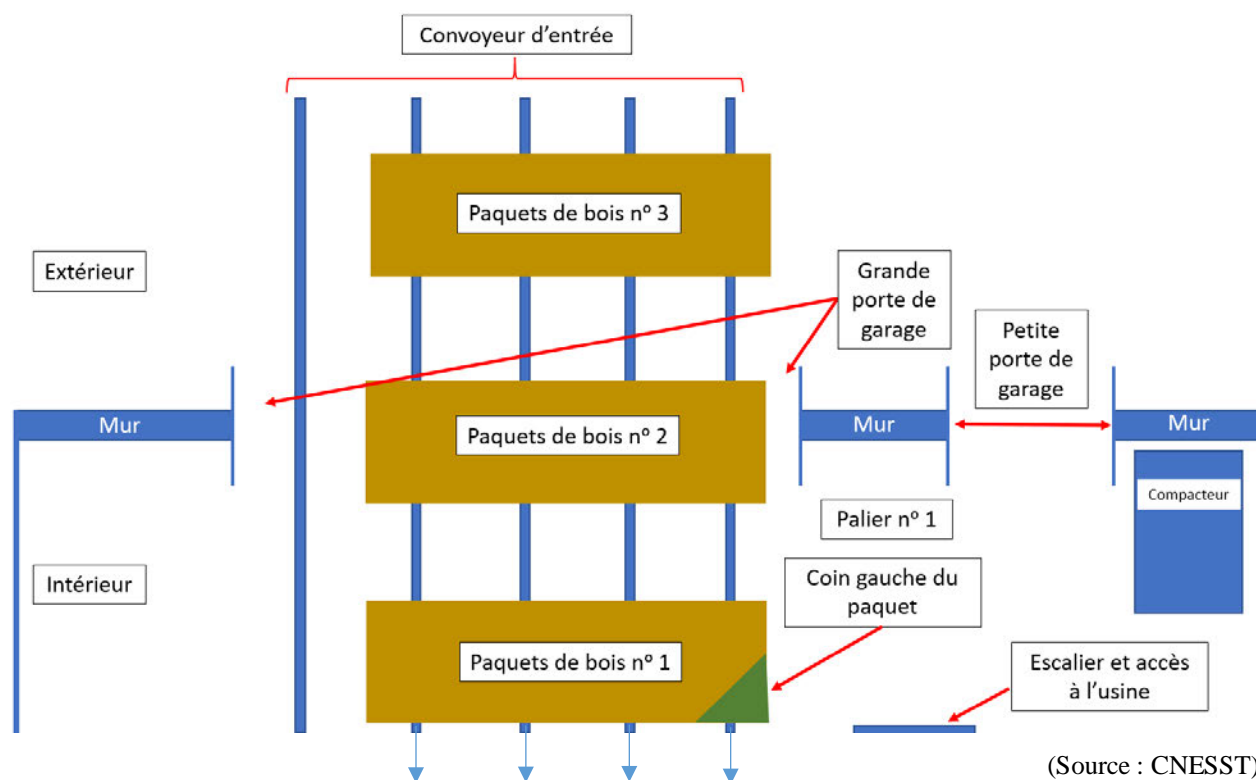
Schéma 1 : Configuration du palier n° 1

Vers 7 h 40, le travailleur 2, [REDACTED], aperçoit le travailleur 1 à la ligne de production la « petite ligne ». Le travailleur 2 s'informe des motifs de la présence du travailleur 1 à cet endroit. Celui-ci mentionne qu'il manque de bois à la « grosse ligne ». Le travailleur 2 procède aussitôt à sa requête. Vers 7 h 45, de sa cabine d'opération du classeur, le travailleur 3 constate qu'il n'y a plus de bois au niveau du démêleur et du convoyeur d'alimentation. La cabine étant munie d'un moniteur, il observe qu'il n'y a personne au palier n° 1. Il est à noter qu'une caméra de surveillance est présente à l'entrée de l'usine afin de permettre à l'opérateur du classeur de s'assurer de l'alimentation en continu en bois pour la production. Cependant, il constate que des paquets de bois sont accumulés sur le convoyeur d'entrée. Il observe également que le coin avant gauche du premier paquet est déballé et replié sur le dessus (voir schéma 1). Cette information est confirmée par le travailleur 2. Il attend quelques minutes, puis, vers 7 h 50, il va vérifier si le travailleur 1 est à son poste de travail, mais il constate qu'il n'y est pas. Il retourne à sa cabine, puis, vers 7 h 55, il se dirige à la petite porte de garage afin de revérifier la présence du travailleur 1 (voir schéma 1).

Alors qu'il quitte la petite porte de garage près du compacteur (voir schéma 1), il constate, de cette position, que le travailleur 1 est accroupi face à l'escalier de service et qu'il est conscient. Cet escalier est situé à proximité du convoyeur d'alimentation, près de la porte d'accès de l'usine (voir photo 6). À la suite de ce constat, il retourne à la petite porte de garage demander de l'aide au travailleur 2 à l'extérieur du bâtiment. Vers 8 h, l'employeur, le travailleur 2 et madame E [redacted] présente sur les lieux, donnent les premiers secours et les premiers soins au travailleur 1. À ce moment, croyant que la vie de la victime est hors de danger, l'employeur prend la décision de le conduire à l'hôpital de Montmagny avec son véhicule personnel. Une fois sur les lieux, le travailleur 1 est pris en charge par le personnel soignant de l'hôpital. Il y décède des suites de ses blessures le 1^{er} septembre 2021.

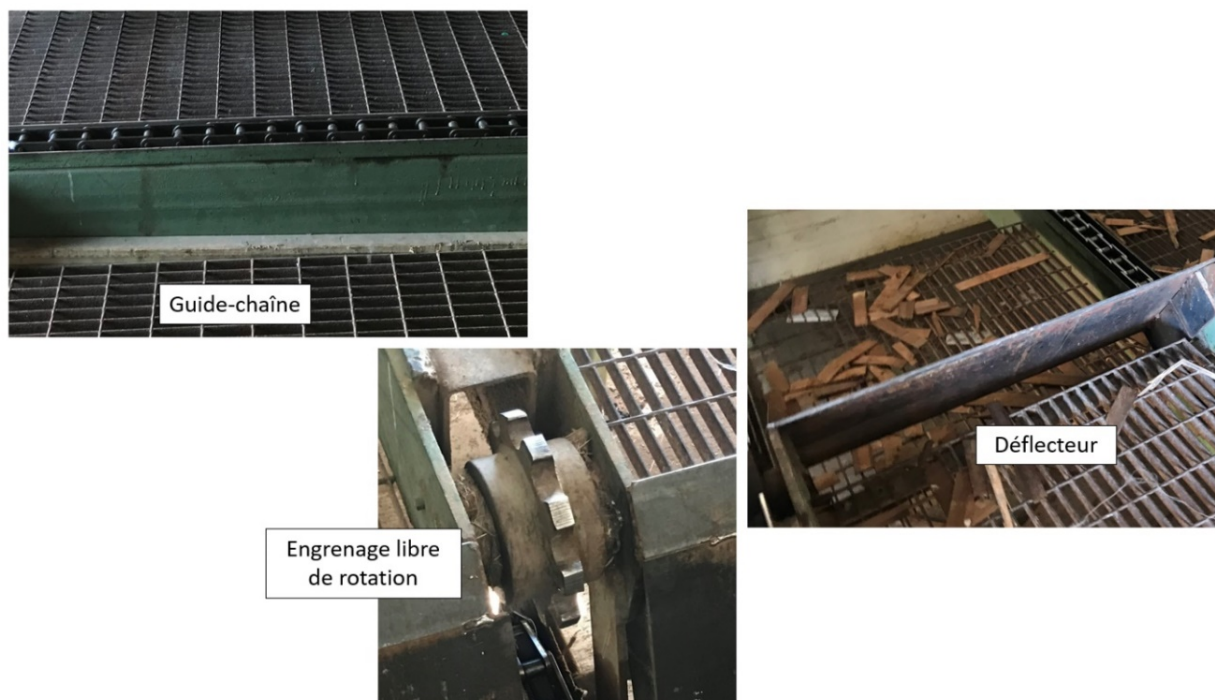
Photo 6 : Les obstacles

Tout porte à croire qu'alors que le travailleur 1 circule autour du paquet de bois, celui-ci perd l'équilibre en raison d'obstacles au niveau du tambour de tête du convoyeur d'entrée : la hauteur des guide-chaînes formant une butée par rapport au plancher grillagé, l'engrenage du guide-chaîne n° 2 libre de rotation et la partie surplombante du déflecteur (voir photo 6). Ces éléments permettent de retenir qu'il y a un lien de causalité entre la présence de ces embûches et l'accident du travailleur 1. L'ouverture où s'est produite la chute au niveau inférieur est située entre les guide-chaînes n° 2 et n° 3 du convoyeur d'alimentation. Elle mesure environ 78 cm de largeur par environ 68 cm de longueur (voir photo 1 et schéma 3). Une trace de sang de la victime a d'ailleurs été constatée sur le sol de béton (voir schéma 3).

D'abord, la butée formée par les guide-chaînes du convoyeur d'entrée par rapport au plancher grillagé est de 25 cm, leur largeur est de 10 cm et leur dessus est lisse. À chaque fois que le travailleur 1 retire la toile recouvrant un paquet de bois, il lui faut constamment enjamber les guide-chaînes : son pied peut alors accidentellement les heurter ou glisser sur leur dessus. Ensuite, dans l'espace de circulation d'environ 100 cm de large entre le paquet de bois et le déflecteur, un faux mouvement peut déstabiliser le travailleur 1 et faire en sorte que sa jambe entre en contact avec la partie du déflecteur qui surplombe de 23 cm le plancher grillagé. Finalement, lors de son déplacement, le travailleur 1 peut positionner son pied sur l'engrenage libre de rotation du guide-chaîne n° 2 et ainsi perdre l'équilibre.

Les éléments qui se sont dégagés de l'observation, de la reconstitution et de l'analyse de l'environnement de travail démontrent qu'un obstacle ou la combinaison de plusieurs de ces obstacles peuvent contribuer à faire trébucher le travailleur 1 alors qu'il est en mouvement. Il est à noter que le travailleur 2 mentionne que le sol est exempt de substance ou de débris pouvant causer une chute dans la zone de travail au moment de l'accident. De plus, les chaussures de sécurité du travailleur 1 sont lacées lorsqu'il reçoit les premiers secours et les premiers soins.
