RAPPORT D'ENQUÊTE

**Accident mortel survenu à un travailleur de l'entreprise
9287-1730 Québec inc. (Les Habitations C.L.),
le 23 novembre 2021 sur un chantier de construction situé au
205, chemin du Lac Bigelow à Notre-Dame-du-Laus**

**Service de prévention-inspection Laurentides
Direction de la prévention-inspection Rive-Nord**

Date du rapport : 21 mars 2022

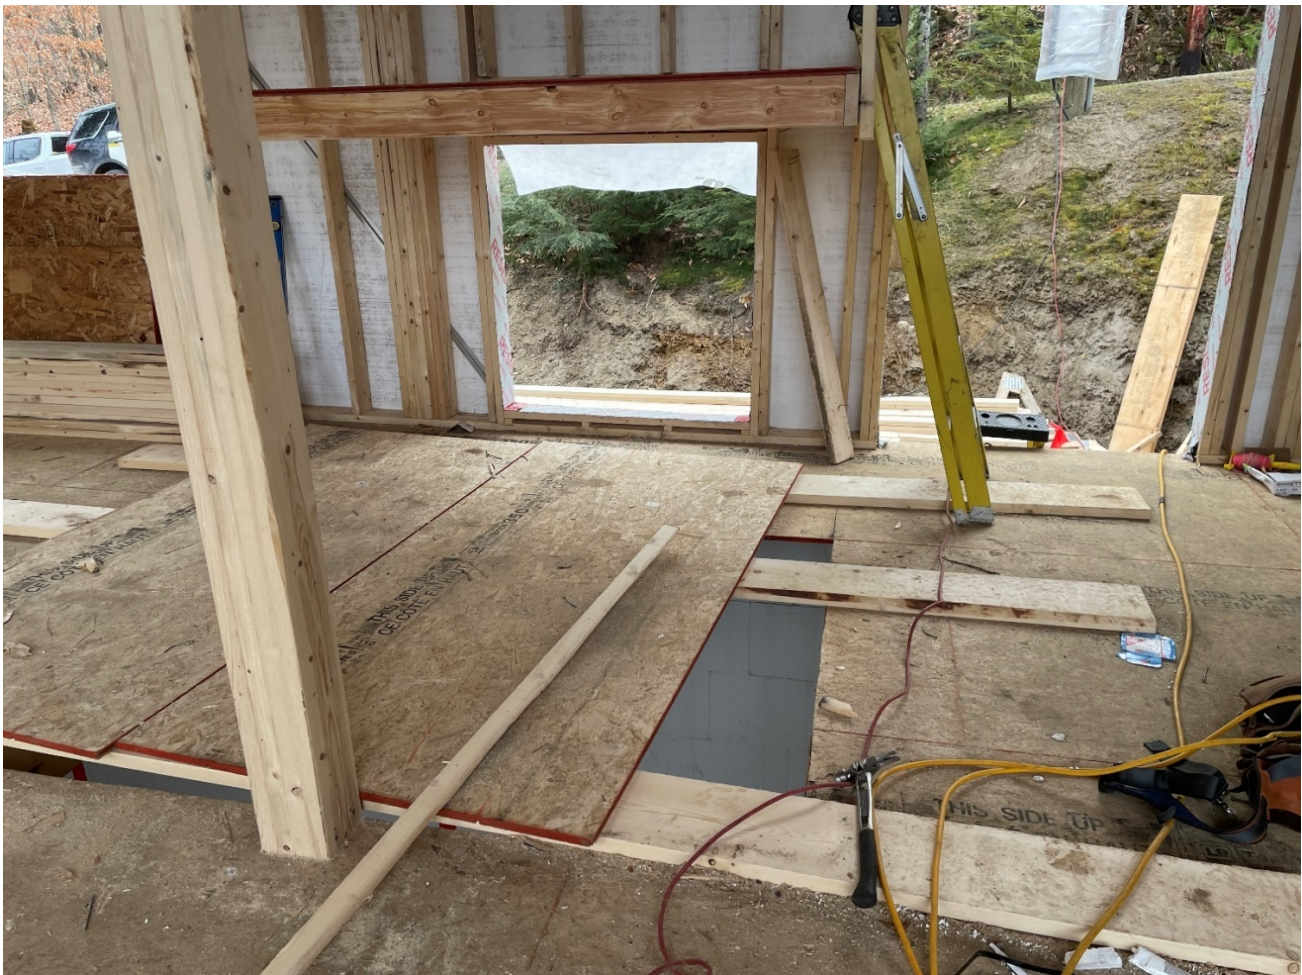
Le 23 novembre 2021, vers 11 h 05, un travailleur de l'entreprise 9287-1730 Québec inc. (Les Habitations C.L.) et son collègue se préparent à construire les murs de division au rez-de-chaussée autour de l'ouverture au plancher pour la cage d'escalier. Celle-ci est recouverte par deux panneaux OSB¹ appuyés sur trois madriers 2 x 10, qui doivent être repositionnés afin de ne pas gêner les travaux. Alors qu'il pousse un des panneaux d'OSB, le travailleur crée une ouverture devant lui, avance son pied dans le vide et fait une chute de 3 m.

Photo 1 : Lieu de l'accident

Le 24 novembre 2021, la CNESST ordonne la suspension des travaux de construction des murs de division autour de l'ouverture au plancher pour la cage d'escalier, au rez-de-chaussée. Afin de reprendre les travaux, des mesures correctives sont exigées à l'employeur, notamment l'installation de garde-corps autour de l'ouverture (RAP1369084).

Le jour même, la CNESST autorise la reprise des travaux puisque l'employeur a installé des garde-corps en périphérie de l'ouverture au plancher pour la cage d'escalier (RAP1369084).

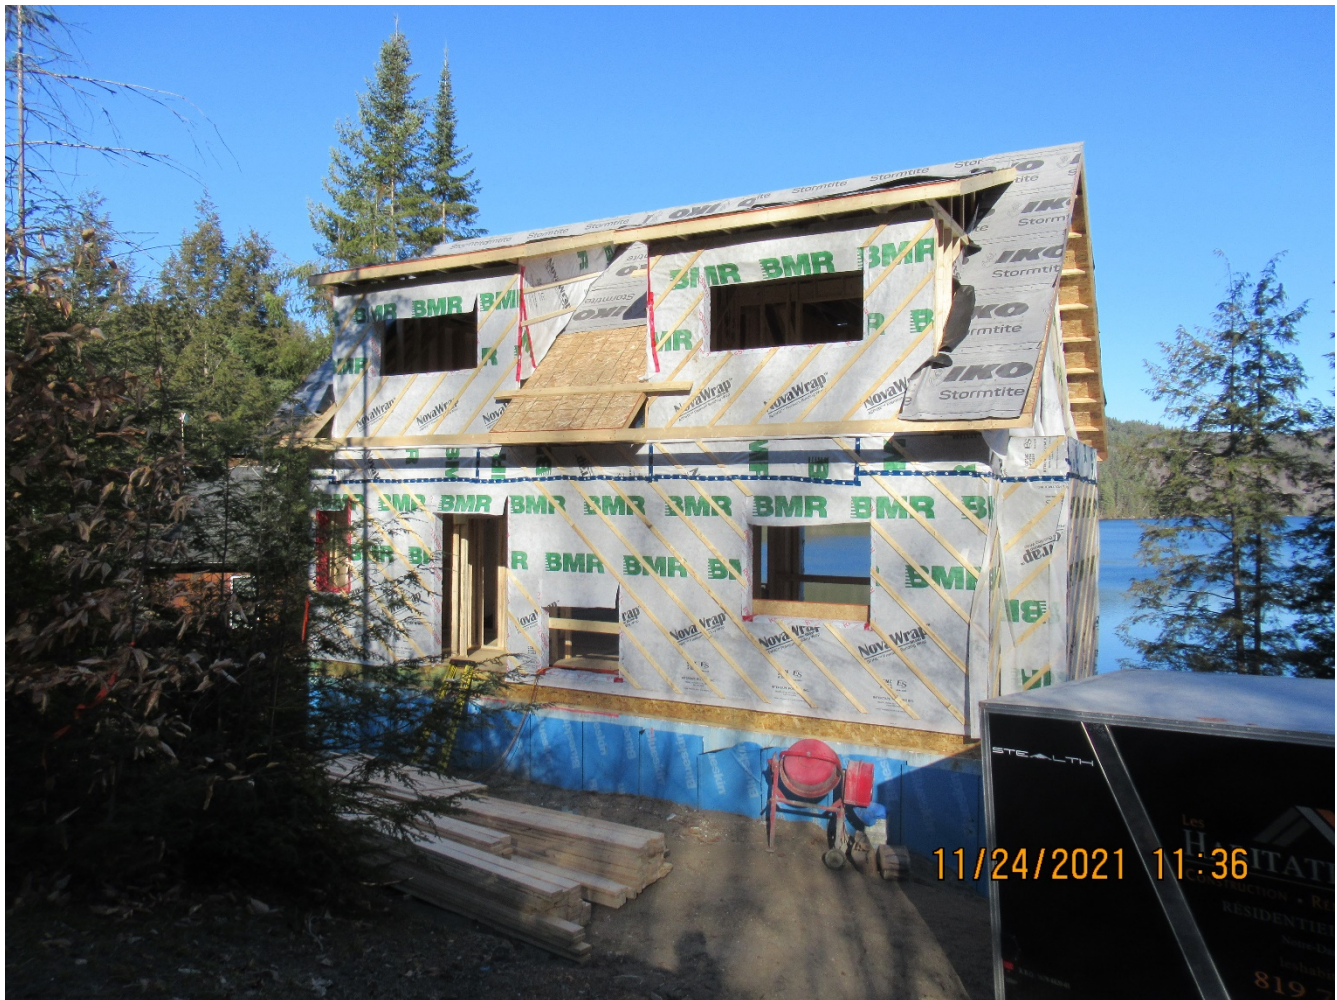
Le chantier de construction se situe au 205, chemin du Lac Bigelow à Notre-Dame-du-Laus. Le projet consiste en la construction d'un nouveau bâtiment résidentiel unifamilial de deux étages, en plus d'un sous-sol (voir photo 2).

Photo 2 : Vue globale du chantier

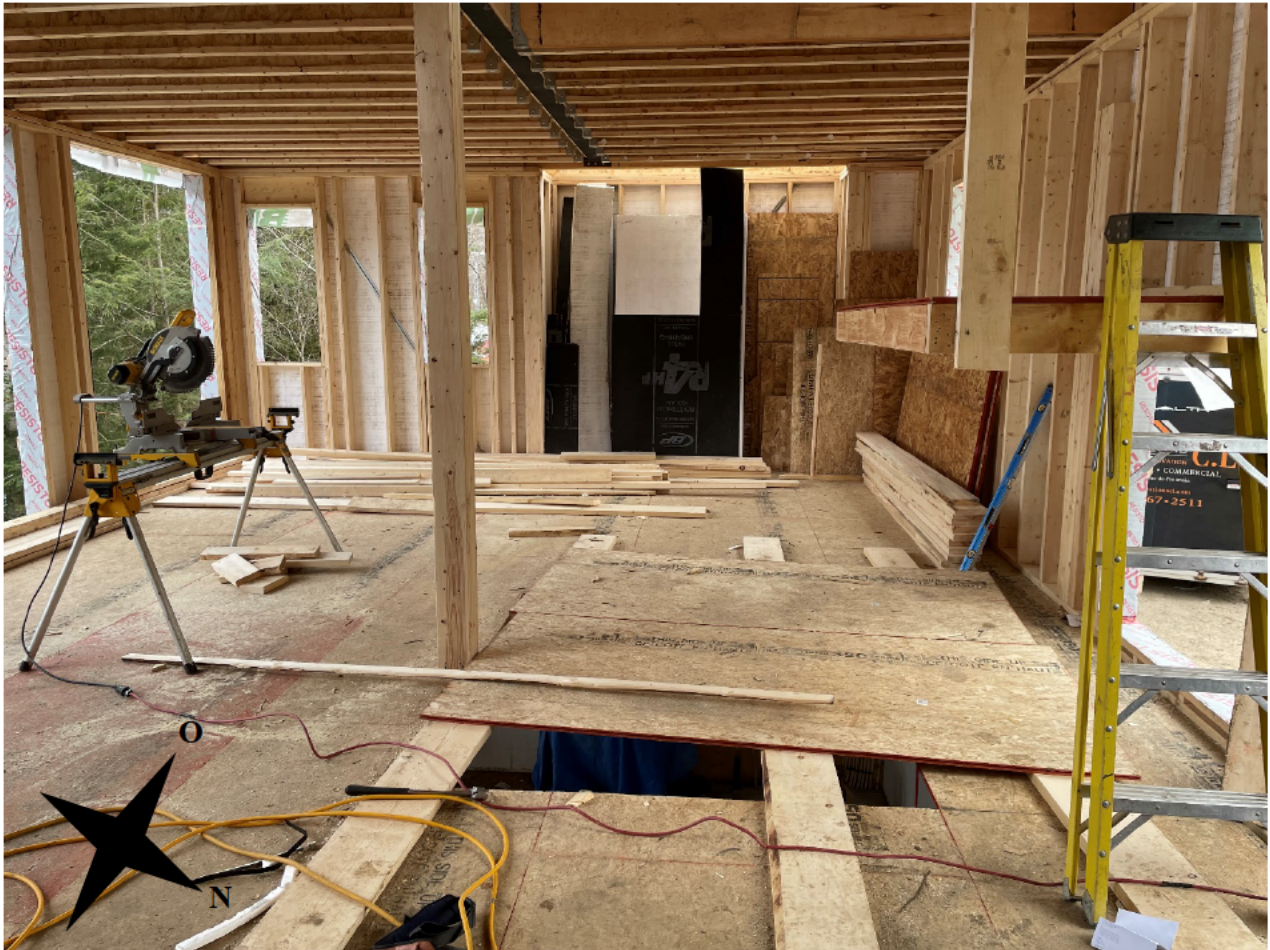
La tâche prévue pour la journée consiste à construire les murs de division autour de l'ouverture pour la cage d'escalier, située au rez-de-chaussée (**voir photo 3**).

Photo 3 : Ouverture pour la cage d'escalier au rez-de-chaussée

L'ouverture au plancher est recouverte par deux panneaux de sous-plancher OSB appuyés sur trois madriers 2 x 10 disposés en sens est-ouest. La disposition des madriers dans un tel sens gêne la construction des murs de division, ils doivent conséquemment être repositionnés en sens nord-sud.

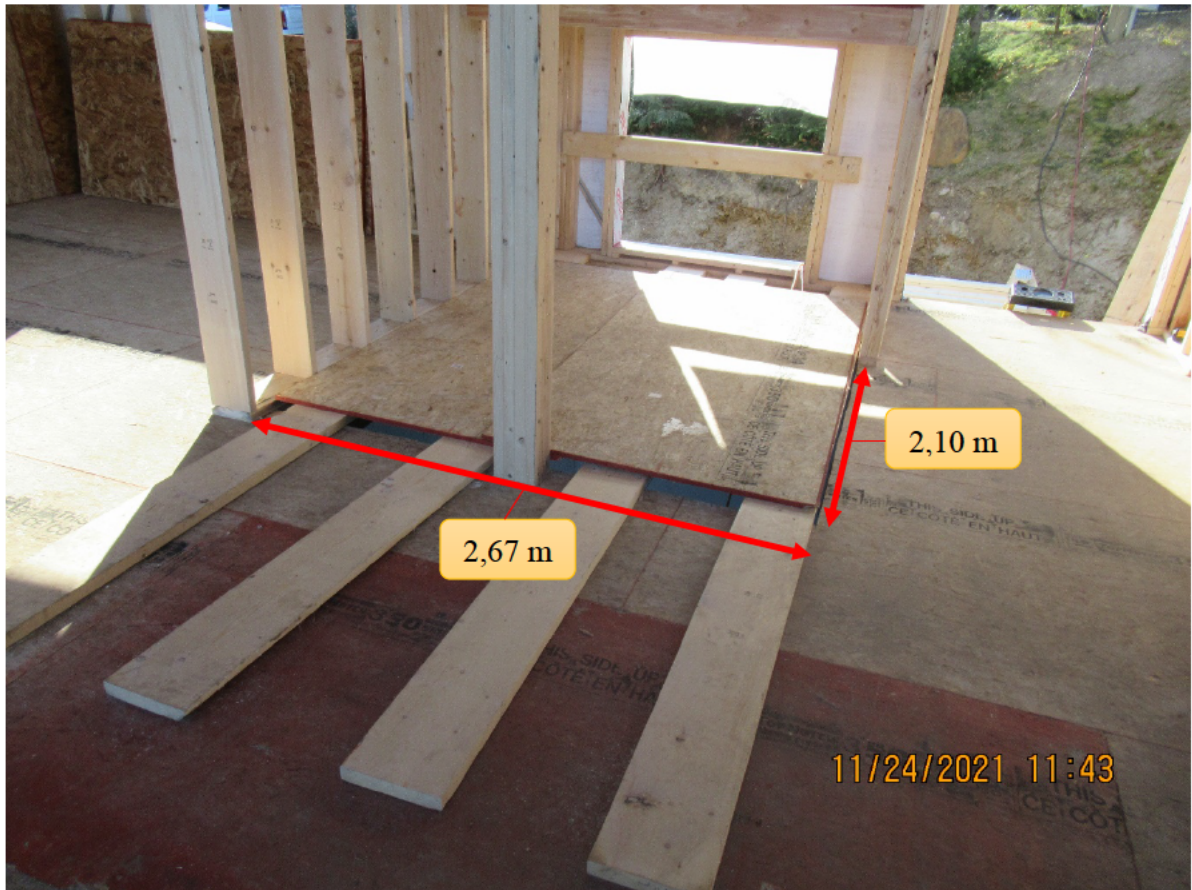
Cette ouverture au plancher est de forme rectangulaire et mesure 2,67 m (8 pieds et 9 pouces) sur 2,10 m (6 pieds et 11 pouces) (**voir photo 4**).

Photo 4 : Ouverture pour la cage d'escalier au rez-de-chaussée

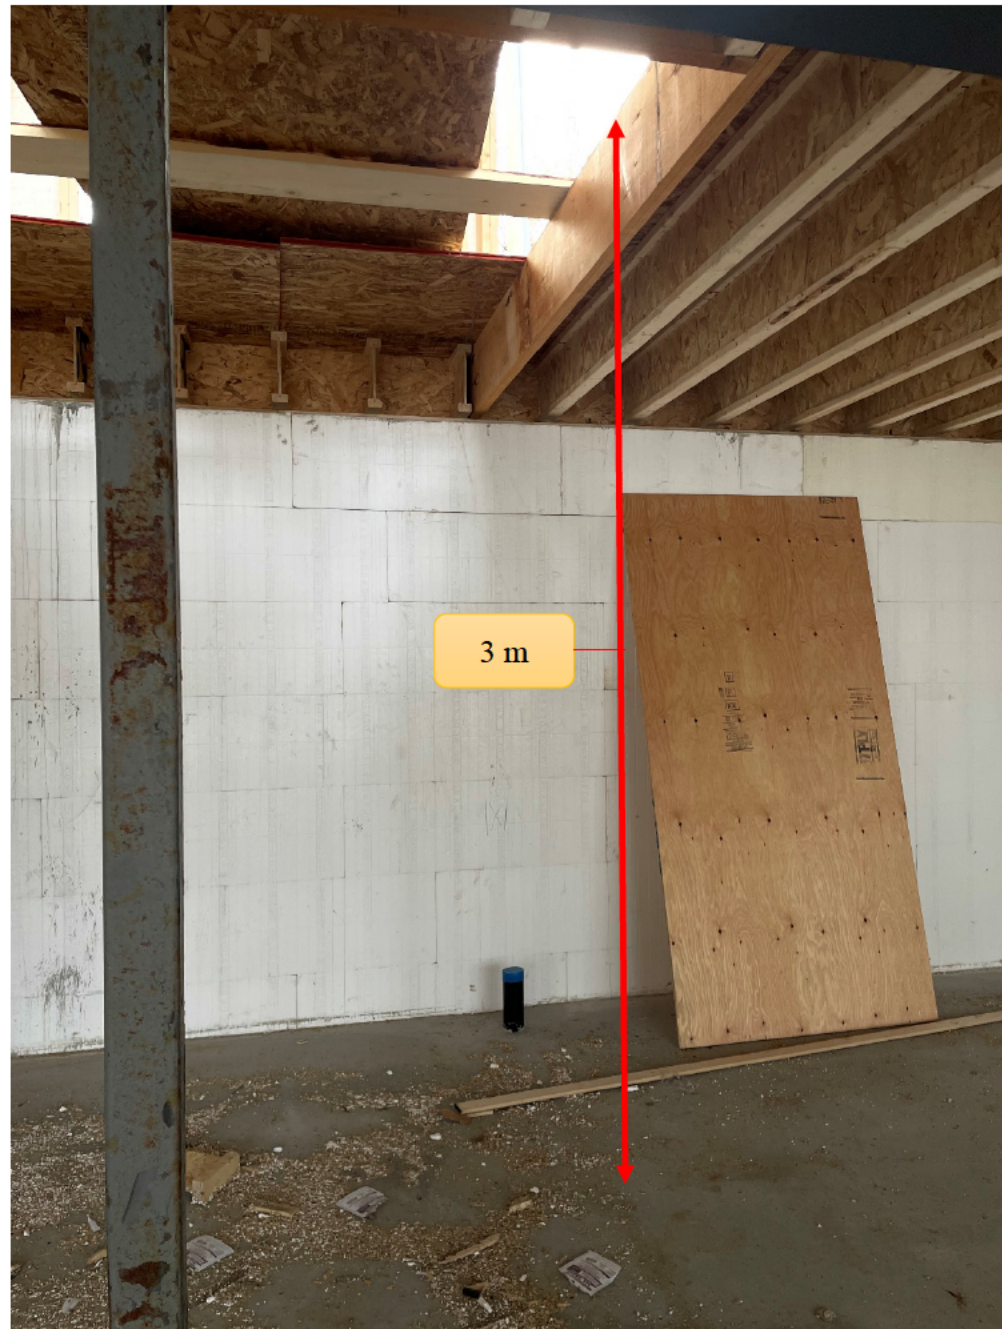
La hauteur séparant le plancher du rez-de-chaussée du plancher du sous-sol est de 3 m. Le plancher du sous-sol est bétonné (voir photo 5).

**Photo 5 : Hauteur du plancher****Source : Sûreté du Québec**

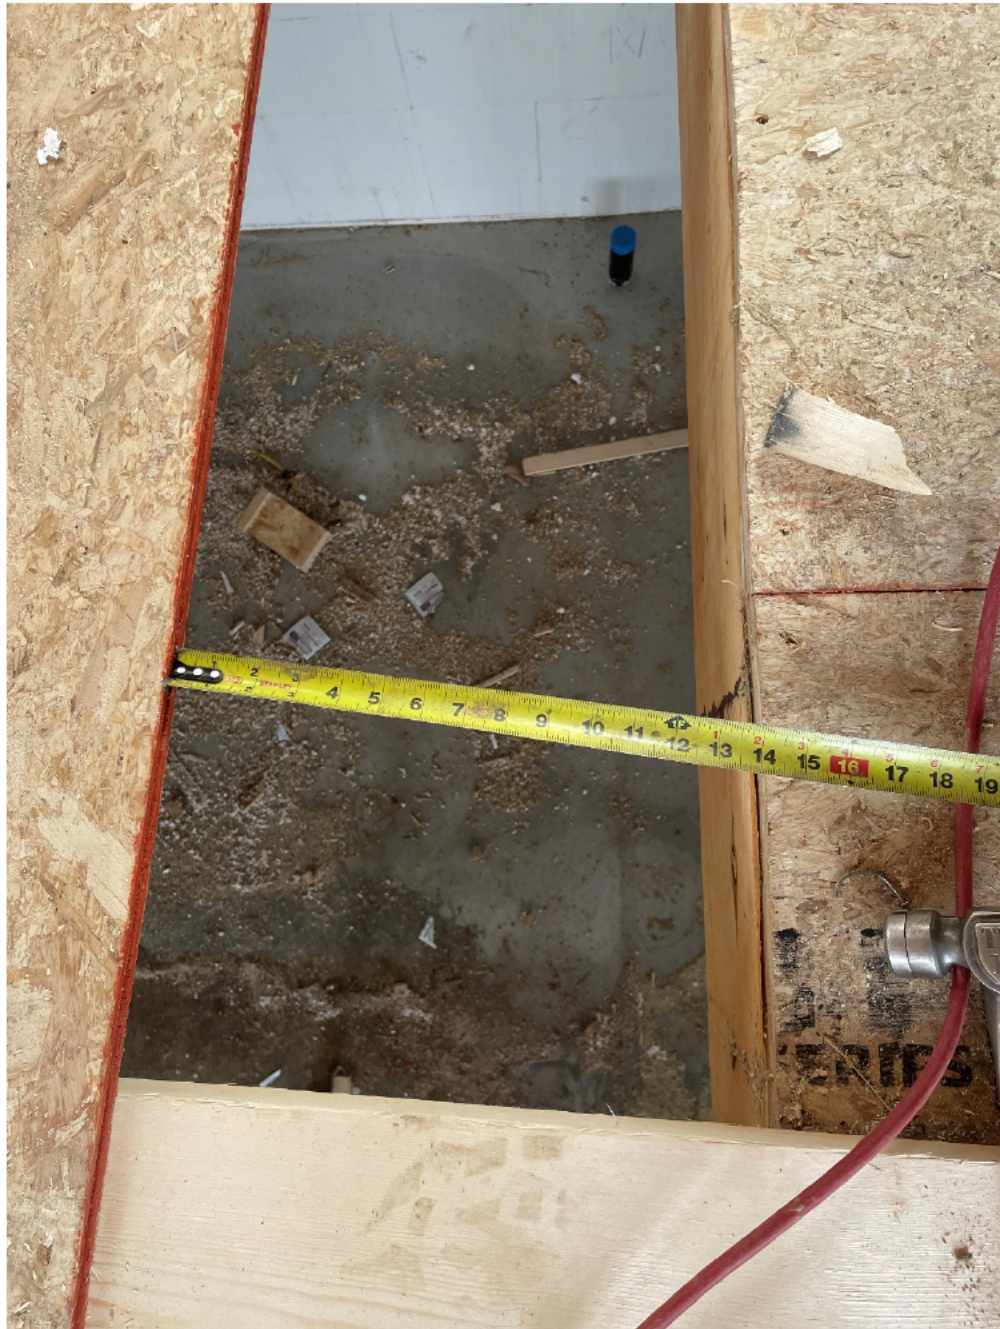
Dès l'instant où le travailleur pousse le premier panneau OSB, il crée devant lui une ouverture d'environ 35,6 cm (14 pouces) (**voir photo 6**).

Photo 6 : Ouverture créée au plancher

Au moment de déclouer les panneaux OSB et de repositionner les madriers 2 x 10, le travailleur est libre de chute, car aucun moyen de protection contre les chutes n'est mis en place.

Vers 11 h 05, après que les panneaux OSB aient été décloués des madriers, le travailleur prend, soulève et pousse le premier panneau OSB afin de repositionner les madriers 2 x 10. Il crée ainsi une ouverture au plancher devant lui mesurant environ 35,6 cm (14 pouces). Le travailleur n'ayant aucune protection contre les chutes, dans son mouvement de poussée, il avance son pied dans le vide et fait une chute de 3 m.

Le 24 novembre 2021, la CNESST ordonne la suspension des travaux de construction des murs de division autour de l'ouverture au plancher pour la cage d'escalier, au rez-de-chaussée. Afin de reprendre les travaux, des mesures correctives sont exigées à l'employeur, notamment l'installation de garde-corps autour de l'ouverture (RAP1369084).

Le jour même, la CNESST autorise la reprise des travaux puisque l'employeur a installé des garde-corps conformes en périphérie de l'ouverture au plancher pour la cage d'escalier (RAP1369084).
