RAPPORT D'ENQUÊTE

**Accident ayant causé la mort d'un camionneur de l'entreprise
Normand Chouinard sur un chantier forestier situé dans
la municipalité de Saint-Adalbert, le 8 février 2021**

Service de la prévention-inspection de Chaudière-Appalaches

Date du rapport : 3 mai 2022

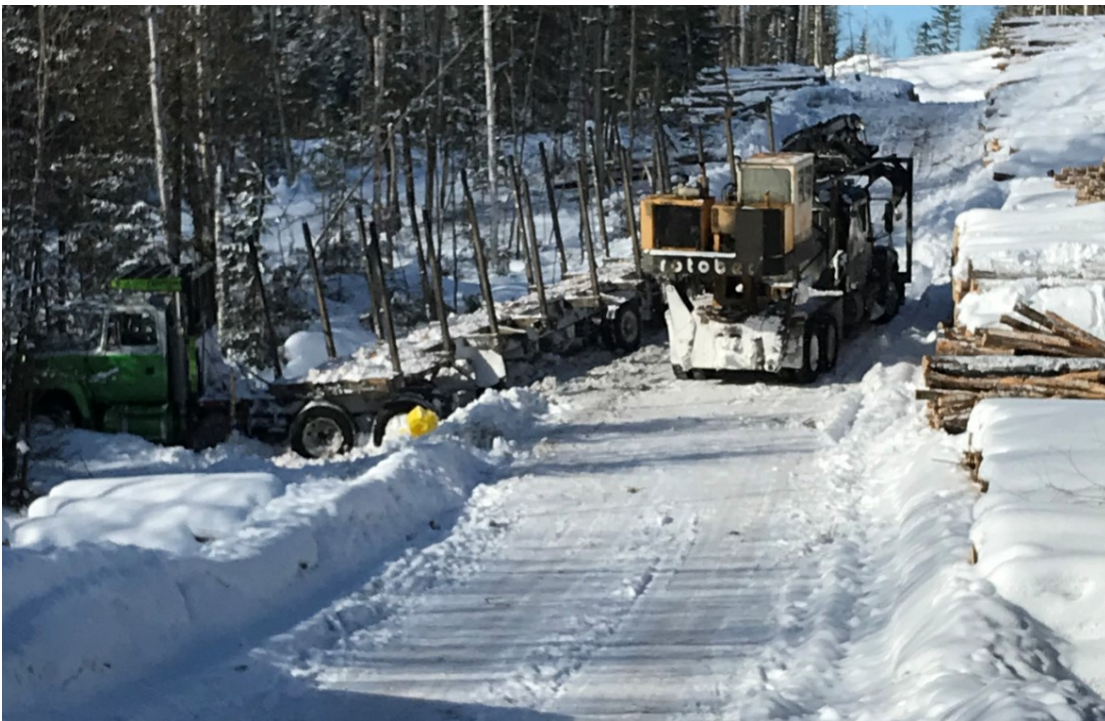
Un camionneur qui se rend récupérer un bon de chargement est écrasé par les roues de son camion alors qu'il tente d'en reprendre le contrôle après que ce dernier s'est soudainement mis en mouvement.

Figure 1 — Scène de l'accident

À la suite de l'accident, la CNESST ordonne la suspension des travaux de chargement des grumes sur le tronçon A-1 du chantier forestier. Elle exige au responsable du chantier l'élaboration d'une procédure de travail sécuritaire pour les travaux de chargement en pente afin de s'assurer que les camionneurs demeurent dans leur camion avant d'autoriser la reprise des travaux. Le rapport d'intervention RAP1336778 daté du 8 février 2021 fait état de cette situation.

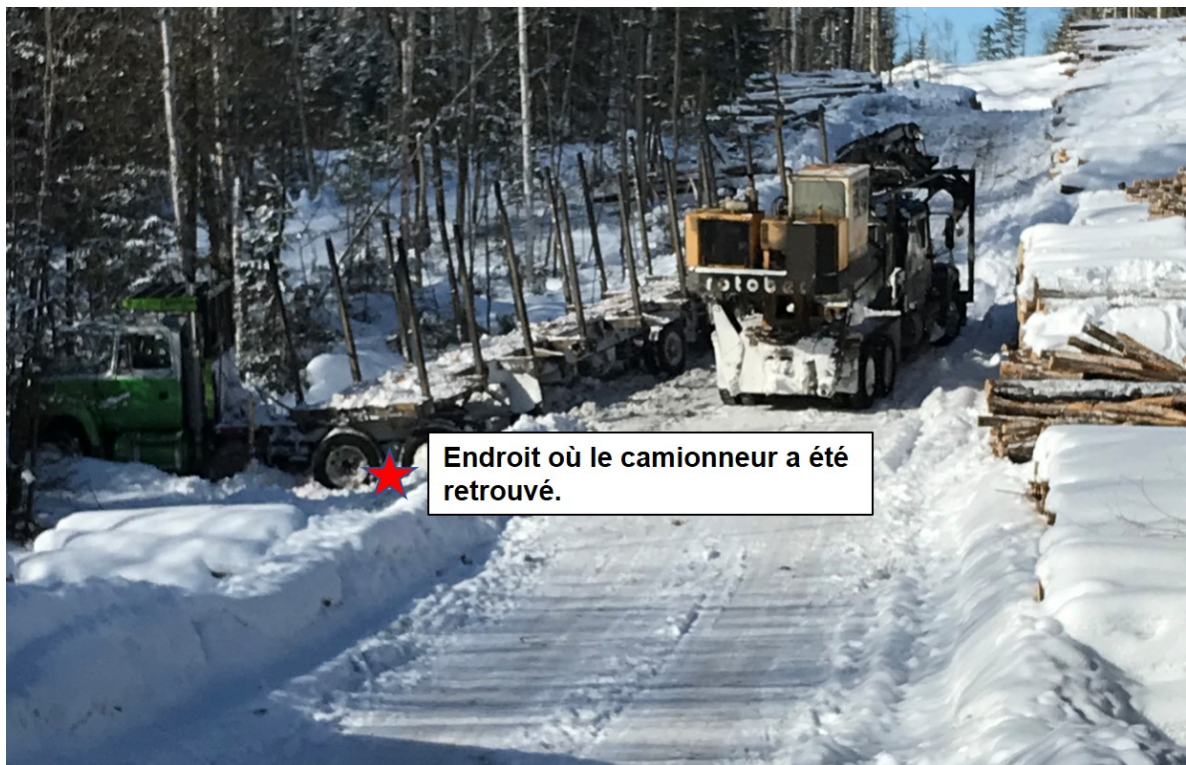
Selon les informations qui nous ont été transmises par les policiers de la Sûreté du Québec, le camionneur a été retrouvé coincé sous les roues arrière du camion du côté conducteur. Au moment de l'accident, la remorque était chargée. Cette dernière a été vidée de son contenu pour dégager le camionneur. Aucun autre élément n'a été déplacé.

Figure 5 — *Scène de l'accident à notre arrivée*

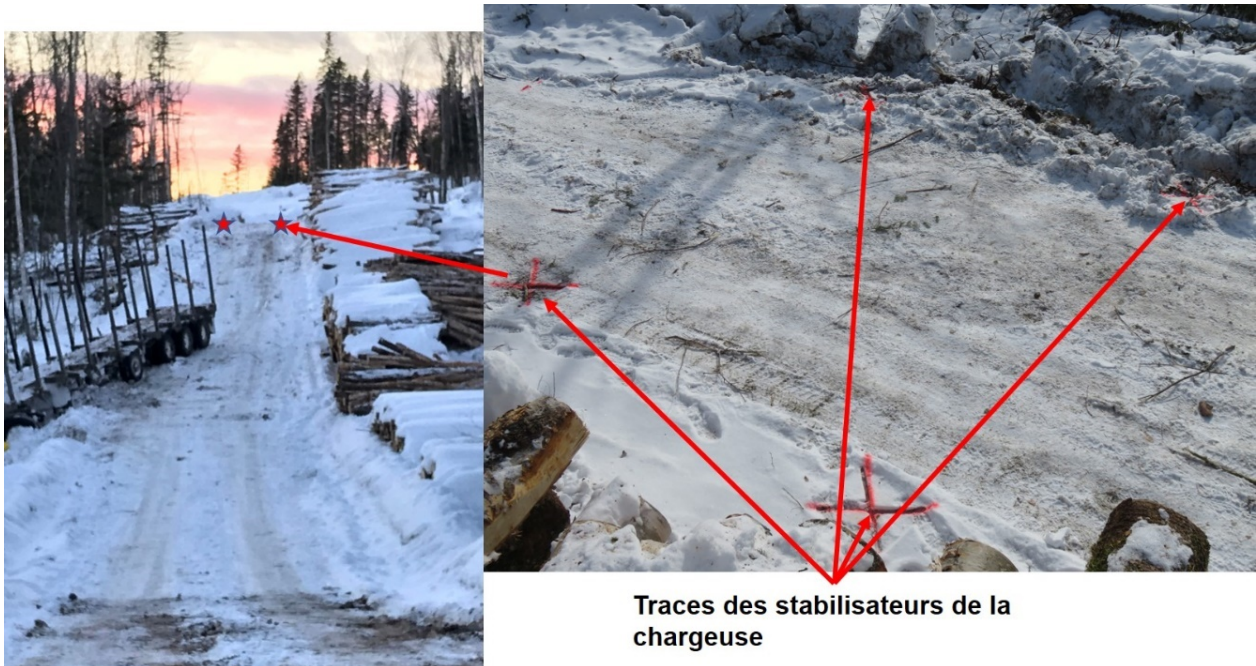
En fonction des informations recueillies et observées sur les lieux, au moment de son chargement final, le camion et la semi-remorque étaient positionnés sur une route forestière qui est en pente. L'inclinaison de cette dernière est de 7,68° ou 13,49 %. Elle a été déterminée à la suite d'un relevé topographique effectué par un reconstitutionniste de la Sûreté du Québec. Le repositionnement des équipements a été fait à partir du témoignage de l'opérateur de la chargeuse et des traces laissées par les quatre stabilisateurs de cet équipement, près duquel la semi-remorque était stationnée lors de son chargement avant son déplacement.

Figure 6 — Chemin forestier en pente

La surface de la route forestière était constituée de neige durcie. Une accumulation de neige fraîche recouvrait cette route. Aucun abrasif n'a été épandu dans la pente où a eu lieu le chargement et où s'est produit l'accident.

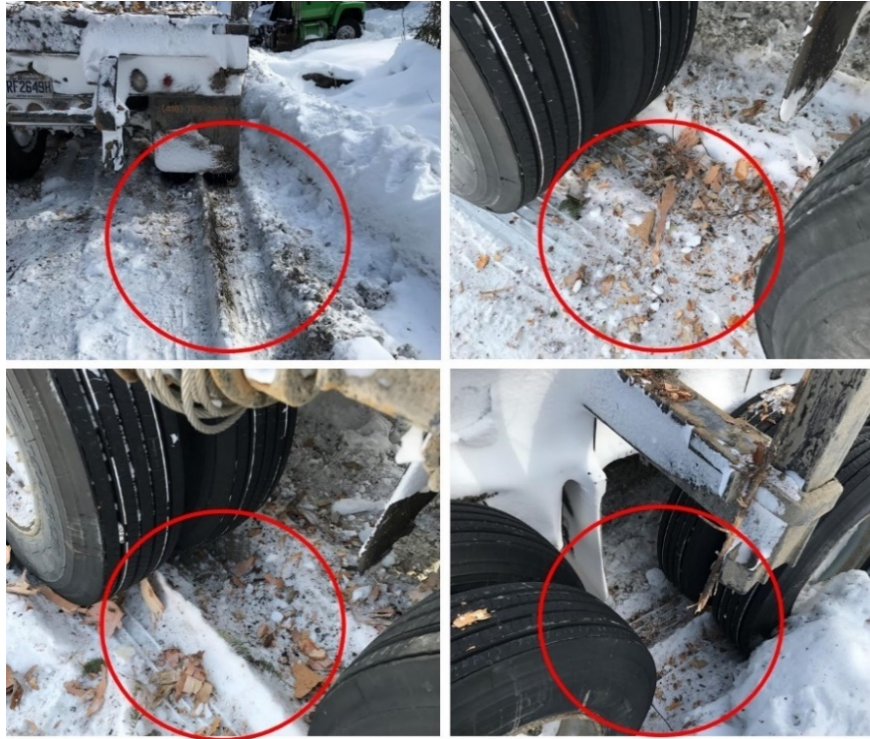
- des traces de glissement, dans la pente, démontrent que les roues du camion étaient bloquées ;

- les traces laissées par les pneus de la semi-remorque démontrent que toutes ses roues ont tourné librement et que ses freins n'étaient pas appliqués.

Figure 7 — Traces des pneus de la semi-remorque

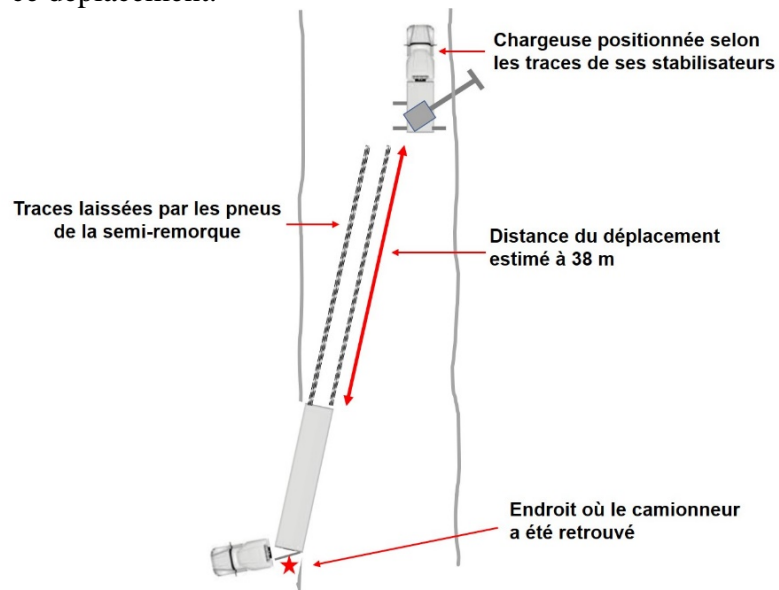
Le camion et la semi-remorque se sont déplacés sur une distance estimée à 38 mètres. Le schéma suivant représente ce déplacement.

Figure 8 — Schéma de l'accident

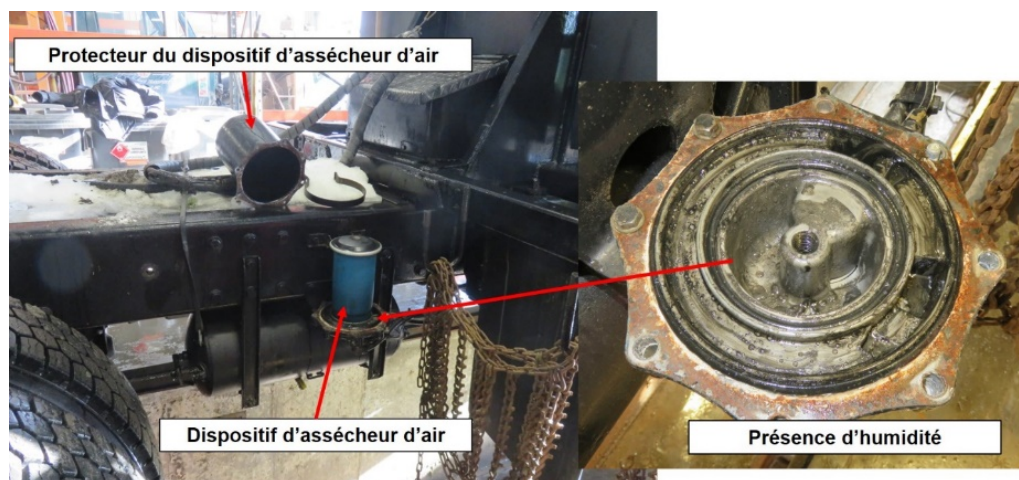
De l'humidité est observée dans le dispositif d'assécheur d'air du système pneumatique. Selon le mécanicien, cette humidité peut être occasionnée par le fait que le couvercle protecteur de ce dispositif s'est desserré parce que le camion circule sur des chemins forestiers accidentés. Il s'avère important que les camionneurs en milieu forestier vérifient régulièrement l'état de ce dispositif sur leurs camions.

Figure 10 — *Dispositif d'assécheur d'air*

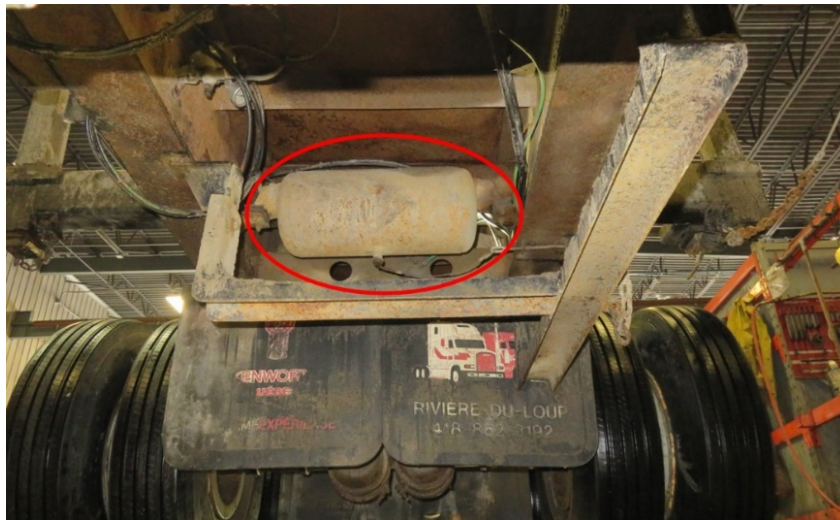
En effectuant d'autres vérifications, le mécanicien constate qu'une valve unidirectionnelle de type SC-3 (*single check valve*) d'un réservoir d'air secondaire du système de freinage de la semi-remorque n'est pas étanche. Cette anomalie empêche le relâchement rapide des freins de stationnement.

Figure 11 — Réservoir d'air secondaire de la semi-remorque

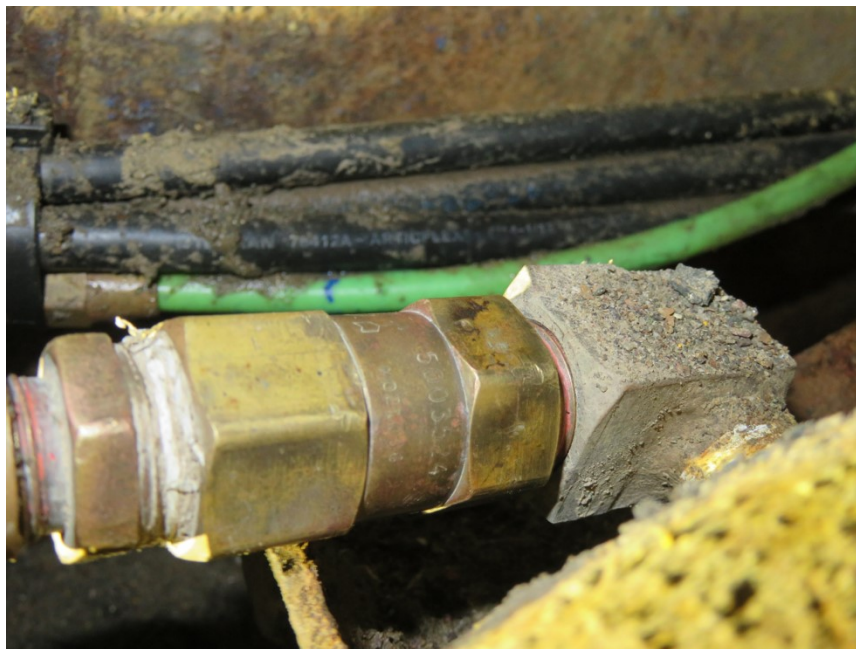
Figure 12 — Valve défectueuse

Selon le mécanicien, l'usure prématurée, la présence d'humidité ou de poussière à l'intérieur de cette valve peut expliquer son mauvais fonctionnement.

Ce type de valve n'a jamais fait l'objet d'un rappel par son fabricant. Selon le mécanicien, ce bris peut s'expliquer par le fait que le camion et la semi-remorque circulent sur des chemins forestiers accidentés et sont soumis à des vibrations.

Une expertise mécanique du camion et de sa semi-remorque a démontré qu'une valve antiretour installée sur un des réservoirs d'air du système de freinage de la semi-remorque était défectueuse. Cette défektivité fait en sorte que lorsque le conducteur applique les freins de stationnement, ces derniers s'appliquent de façon graduelle sur une période de 15 à 20 secondes avant d'atteindre leur pleine efficacité. Normalement, lorsque la commande de freins de stationnement est actionnée, ceux-ci s'appliquent de façon quasi instantanée. Des traces laissées par les pneus de la semi-remorque démontrent que ses freins n'étaient pas appliqués lors de son déplacement, puisque toutes ses roues ont tourné librement. Pendant le délai de 15 à 20 secondes, le conducteur est descendu de son camion en croyant que les freins de stationnement étaient correctement appliqués.

Après le remplacement de cette valve, les freins de stationnement de la semi-remorque s'appliquent correctement.

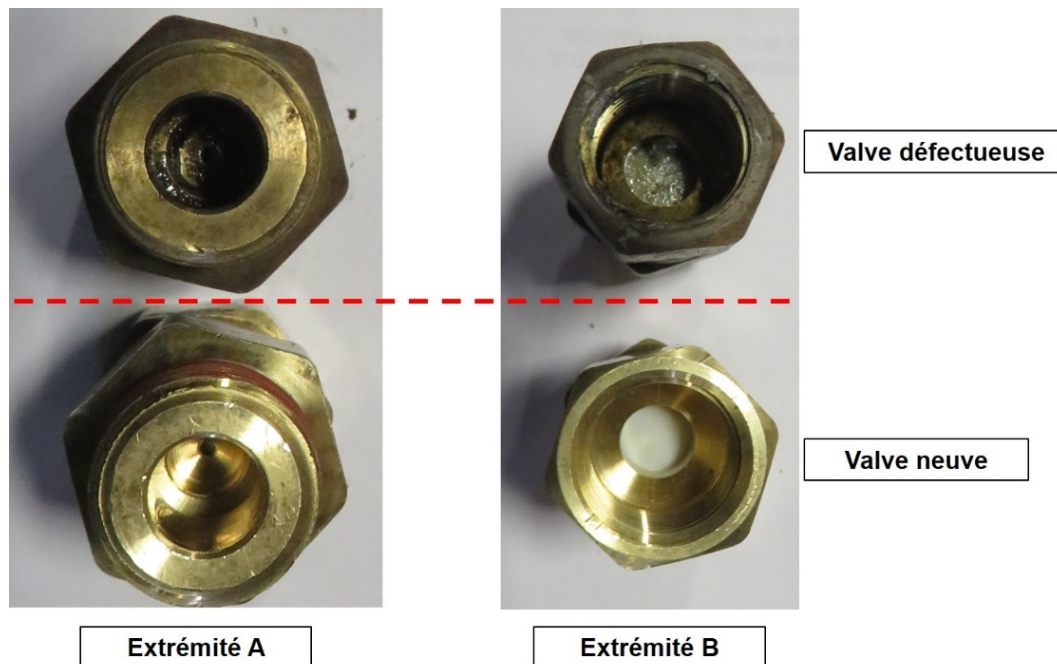
Figure 13 — *Comparatif entre la valve défectueuse et une valve neuve*
