RAPPORT D'ENQUÊTE

**Accident mortel survenu à un contremaître de
9033-2412 Québec inc. le 27 septembre 2021 sur un chantier
situé au 2000, Sauvé Ouest, à Montréal, arrondissement
Ahuntsic-Cartierville**

Service de prévention-inspection Montréal – Construction

Date du rapport : 11 mai 2022

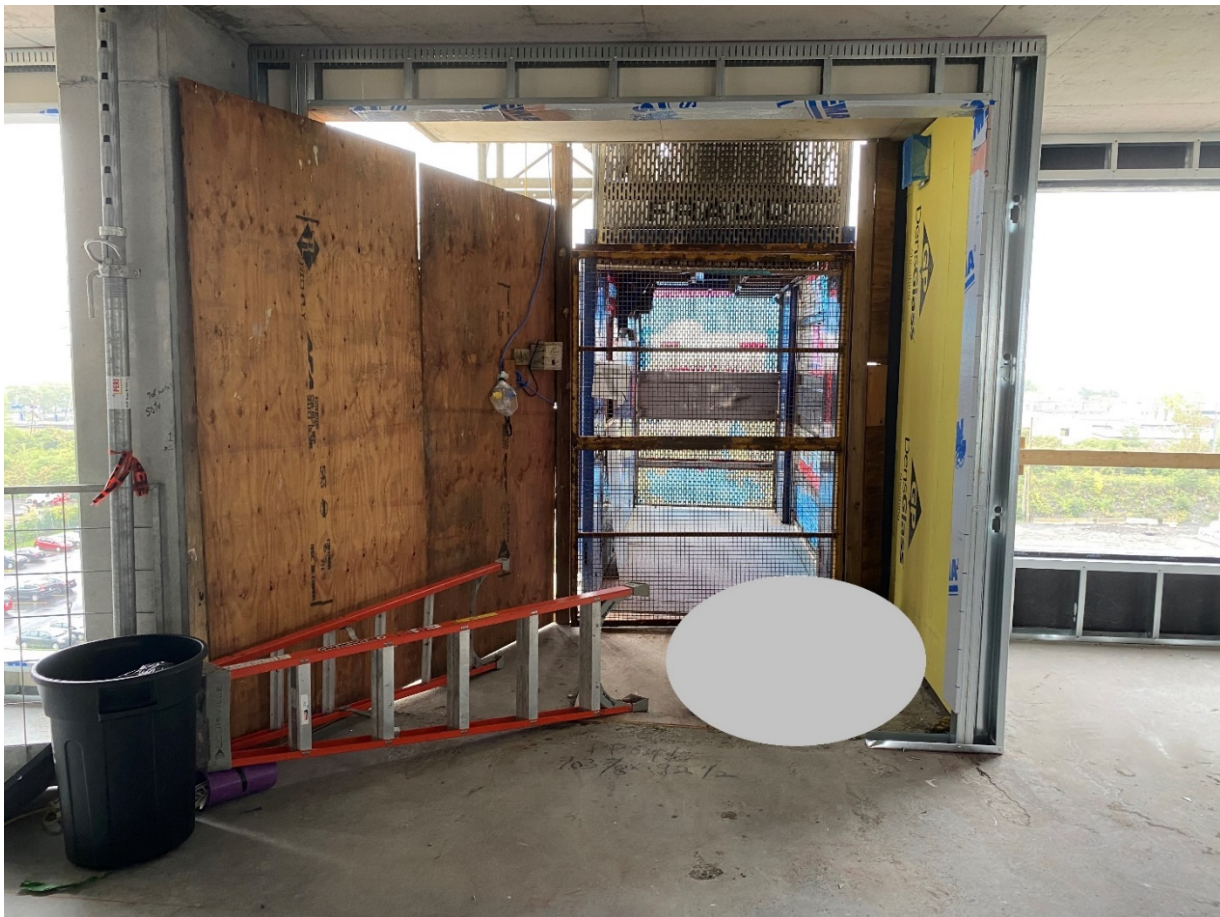
Le 27 septembre 2021, vers 11 h, un contremaître de l'entreprise 9033-2412 Québec inc. exécute des travaux de pose d'éclairage temporaire au 7^e étage près de la porte palière de l'ascenseur de chantier. Alors qu'il est monté sur un escabeau, le contremaître introduit sa tête dans l'ouverture au-dessus de la porte palière. L'ascenseur descend et happe la tête du contremaître qui s'est retrouvée coincée entre le plancher de l'ascenseur et le bâti de la porte palière.

Photo 1: Lieu de l'accident (source : CNESST)

Le 27 septembre 2021, la CNESST interdit l'opération de l'ascenseur de chantier. L'élimination de la zone de coincement au-dessus des portes palières ainsi qu'une inspection de l'ascenseur de chantier sont exigées. Le rapport RAP1361546 est émis la journée même.

Le 1^{er} octobre 2021, à la suite du blocage des ouvertures au-dessus des portes palières avec des contreplaqués et de la réception d'une attestation de conformité de l'ascenseur de chantier signée par un ingénieur, la remise en service de l'ascenseur de chantier est permise. Le rapport RAP1362129 est émis.

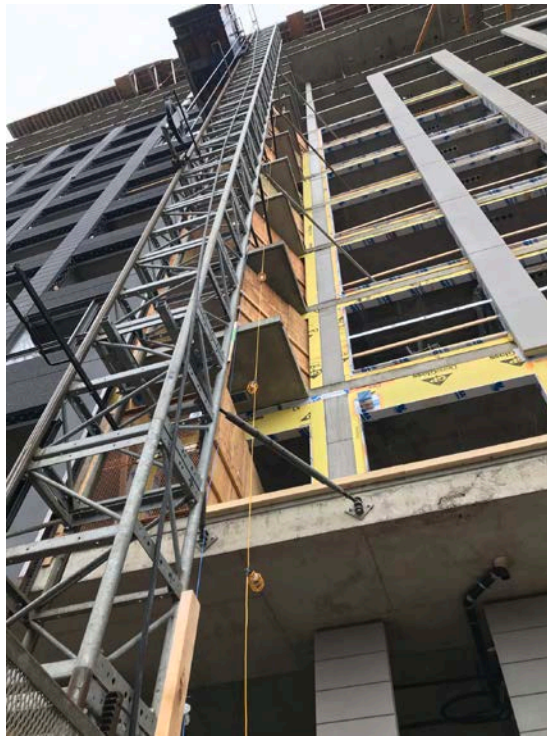
Photo 2 : Ascenseur de chantier (source : CNESST)

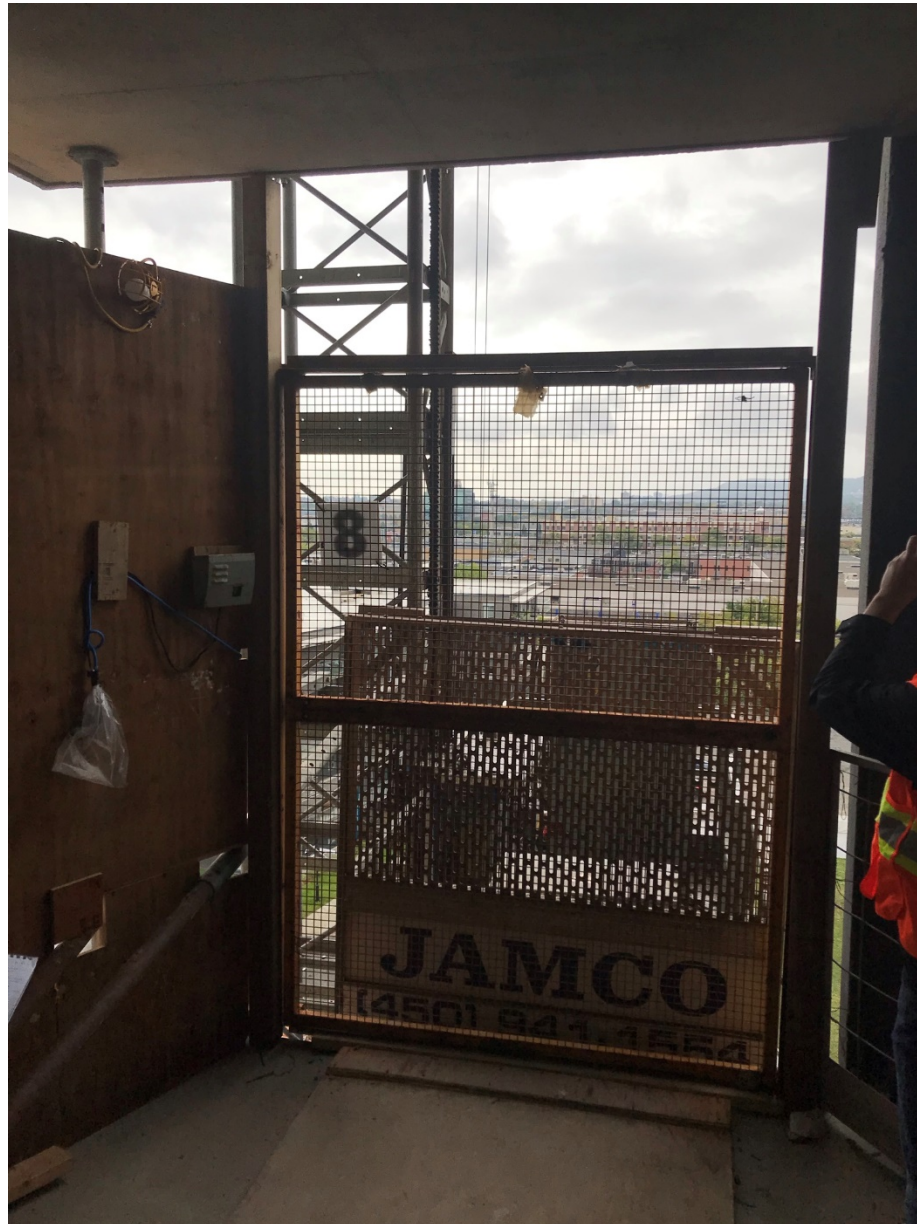
Sur chaque étage, une porte palière est installée sur un balcon pour accéder à l'ascenseur de chantier (voir photo 3).

Photo 3 : Exemple de la porte palière du 8° étage (source : CNESST)

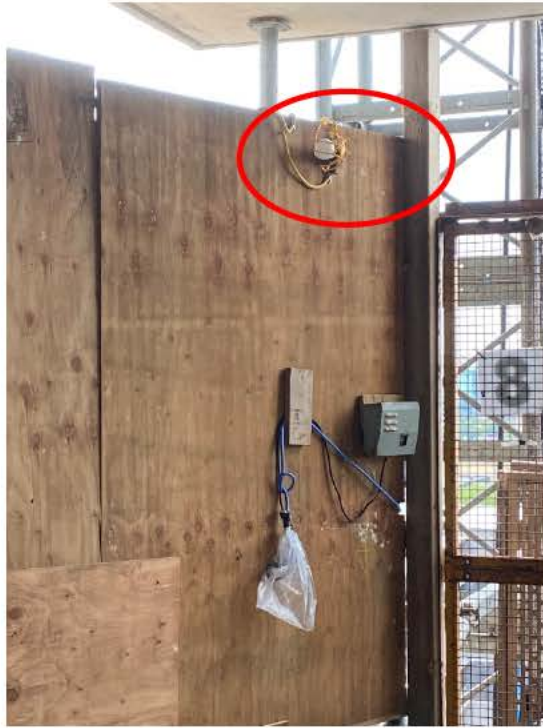
Le contremaître de Tekco Électrique procède à l'installation d'éclairage temporaire sur les balcons où sont situées les portes palières. Pour ce faire, il décide d'installer une guirlande de lumières temporaire à partir du 8° étage et de la descendre par l'extérieur du bâtiment pour éclairer les balcons. Les lumières sont installées sur les contreplaqués à gauche des portes palières (voir photo 4).

Photo 4 : Lumière installée au 8e étage (source : CNESST)

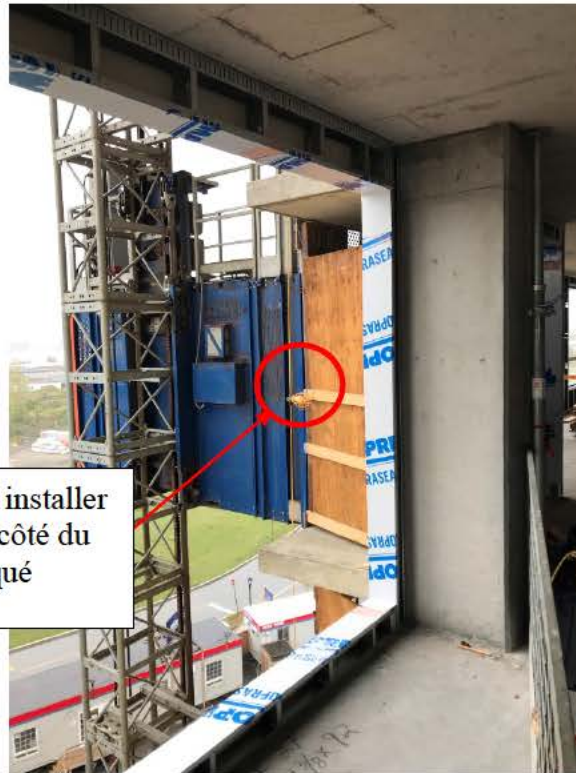
Lumière à installer
de l'autre côté du
contreplaqué

Photo 5 : Lumière non installée au 7e étage (source : CNESST)

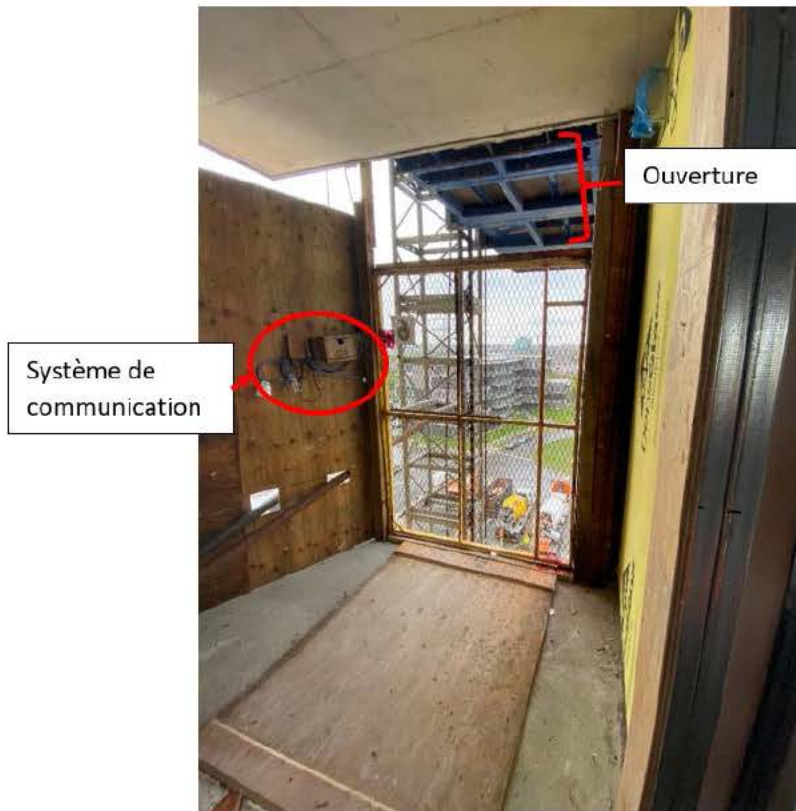
La porte palière du 7^e étage a une hauteur, incluant son bâti, de 2,23 mètres. La hauteur entre le plancher et le plafond est de 2,8 mètres. L'espace entre le plafond et le haut du bâti de la porte palière crée une ouverture de 0,57 mètre de hauteur par 1,6 mètre de largeur (voir photo 6). L'ascenseur se trouve à 5 cm du bâti de la porte palière (voir photo 7). Du côté gauche de la porte palière, un contreplaqué de 2,4 mètres de haut est installé. Le système de communication, pour communiquer avec **M**, est installé sur le contreplaqué.

Photo 6 : Porte palière du 6^e étage, configuration similaire au 7^e étage (source : CNESST)

Le 1^{er} octobre 2021, à la suite du blocage des ouvertures au-dessus des portes palières avec des contreplaqués et de la réception d'une attestation de conformité de l'ascenseur de chantier signée par un ingénieur, la remise en service de l'ascenseur de chantier est permise. Le rapport RAP1362129 est émis.

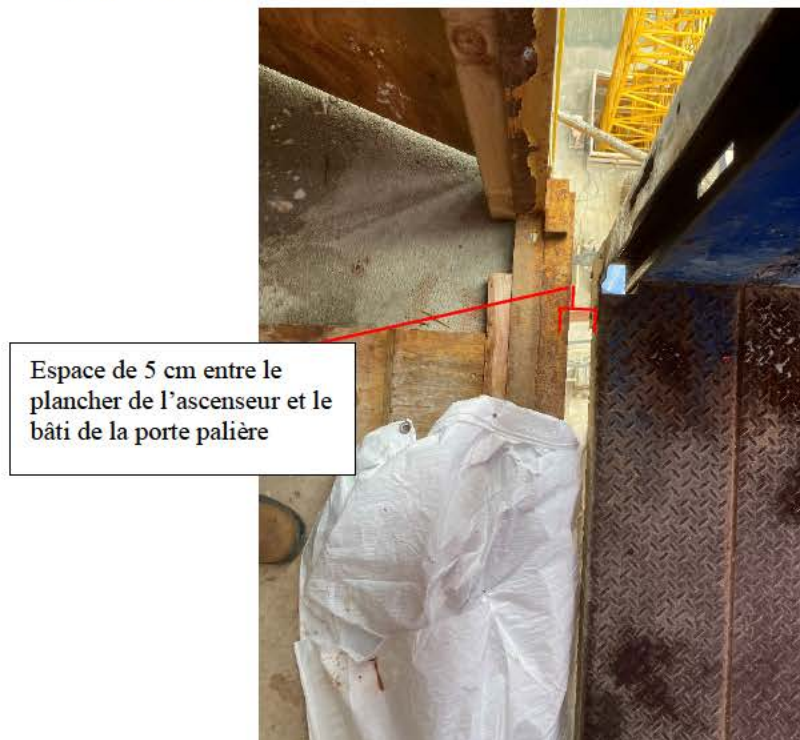
Photo 7 : Espace entre le plancher de l'ascenseur et le bâti de la porte palière (source : CNESST)

Pour pouvoir installer la lumière, le contremaître doit atteindre la guirlande de lumières située derrière le contreplaqué. Il est fort probable que le travailleur a introduit sa tête dans l'ouverture au-dessus de la porte palière pour pouvoir localiser la guirlande de lumières. Lorsque sa tête se retrouve dans l'ouverture au-dessus de la porte palière, le monte-charge part du 8^e étage pour se diriger au rez-de-chaussée. La tête du contremaître, étant dans la trajectoire de l'ascenseur, est coincée entre le dessous du plancher de l'ascenseur et le sommet en forme de T de la porte palière.

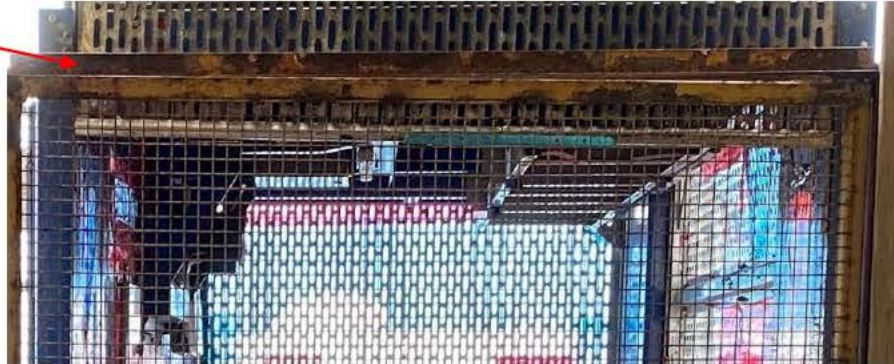
La partie du haut du bâti des portes palières est constituée d'une pièce métallique en forme de T inversé. (voir photos 8 et 9)

Bâti supérieur de
la porte palière

Photo 8 : Haut de la porte palière (source : CNESST)

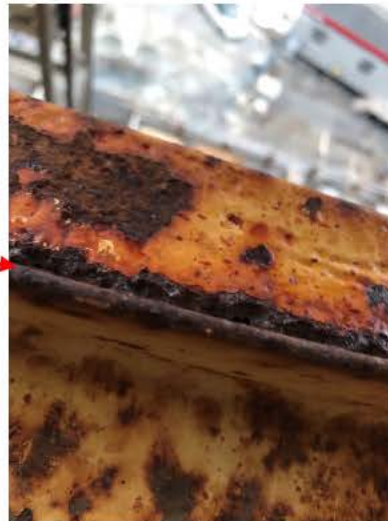
Pièce métallique
en forme de T
inversé.

Photo 9 : Dessus du bâti supérieur de la porte palière (source : CNESST)
