EN004337**RAPPORT D'ENQUÊTE**

**Accident ayant causé la mort [REDACTED] de l'entreprise
Les entreprises AJ Dupuis (12169223 Canada inc.) sur le chantier de
construction situé au [REDACTED] à Gracefield, le 23
juillet 2021**

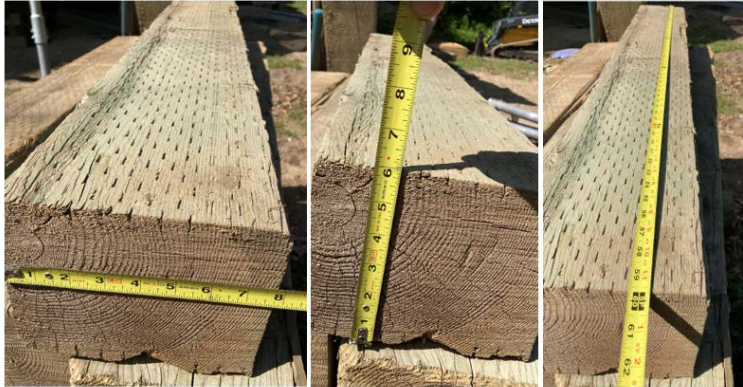
Fig. #21: Pièce de bois utilisée pour l'assemblage des tours de caissons
Source : CNESST

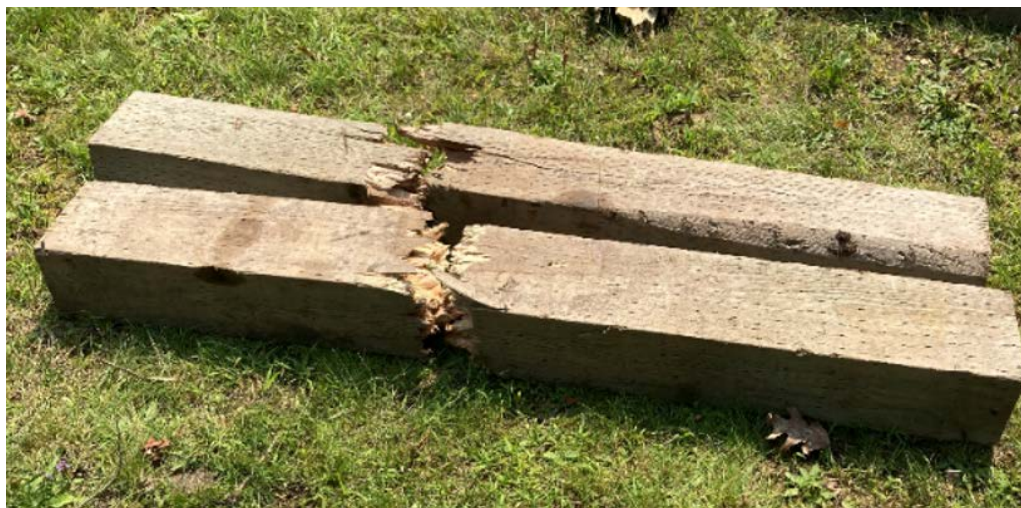
Fig. #26: Pièces d'appui « A »
Source : CNESST

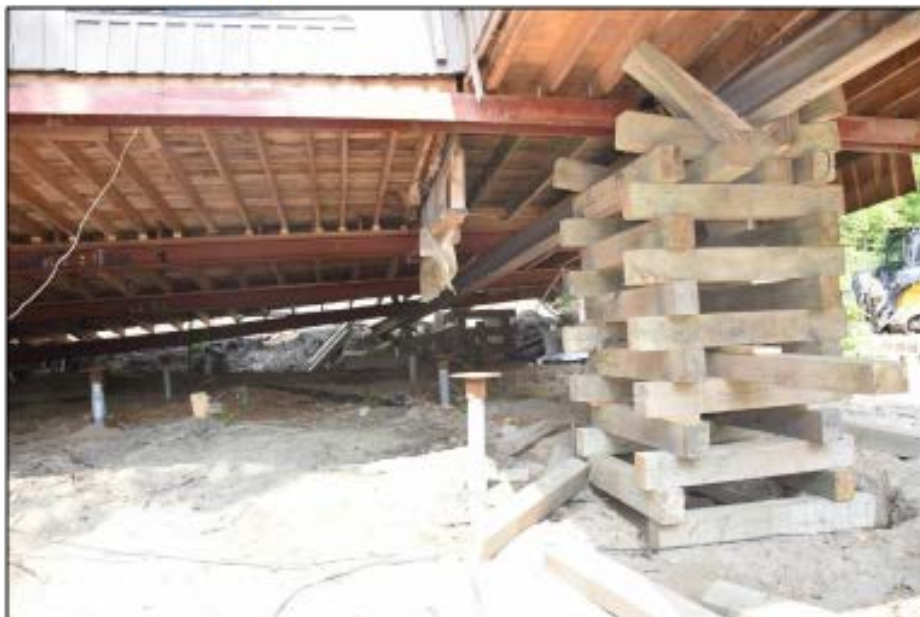
Photo 12 : Cage D demeurée relativement intacte (à l'exception de la rupture de quelques pièces au sommet)

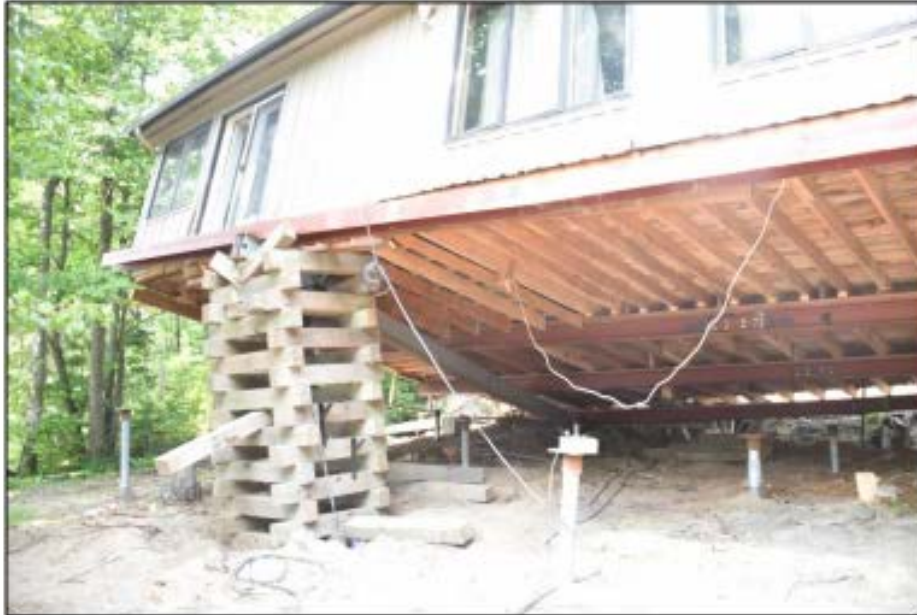
Photo 13 : Cage C demeurée relativement intacte (à l'exception de la rupture de quelques pièces au sommet)

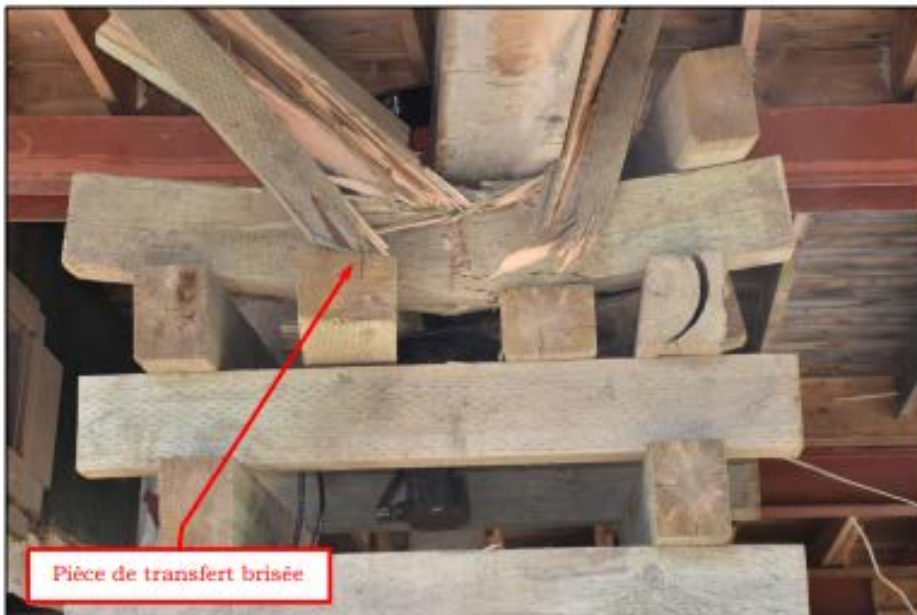
Photo 14 : Cage D dont l'une des pièces de transfert supportant le vérin est brisée

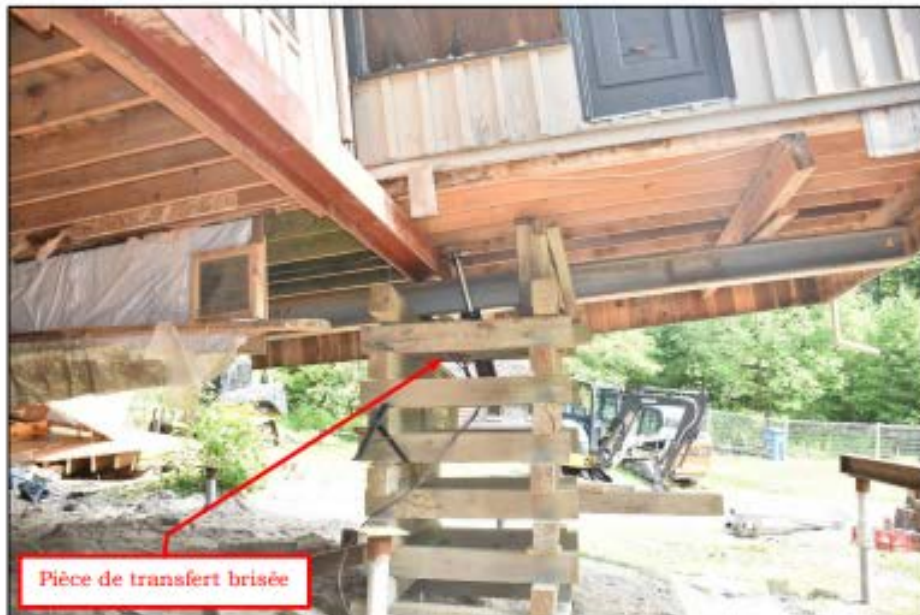
Photo 15 : Rupture d'une pièce de transfert de la cage D et vérin désaxé ne supportant plus la poutre de levage

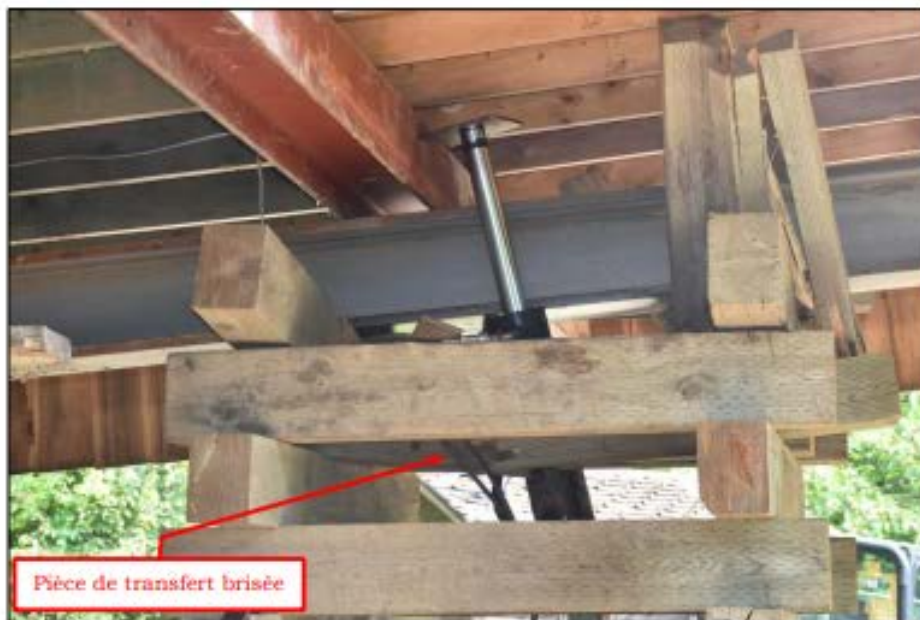
Photo 16 : Vue rapprochée de la photo 15

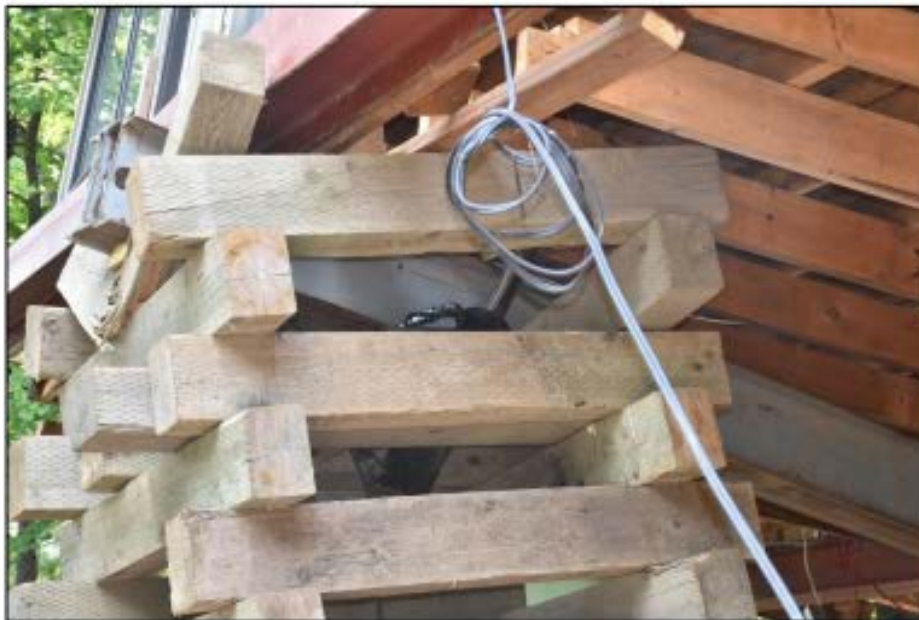
Photo 19 : Aucune rupture apparente aux pièces de transfert supportant le vérin de la cage C

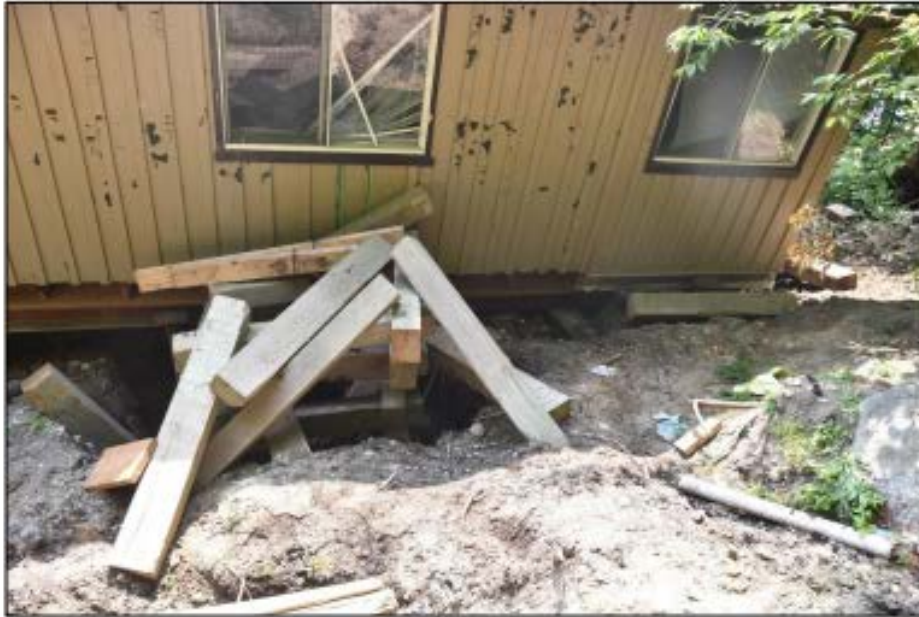
Photo 20 : Effondrement latéral de la cage B

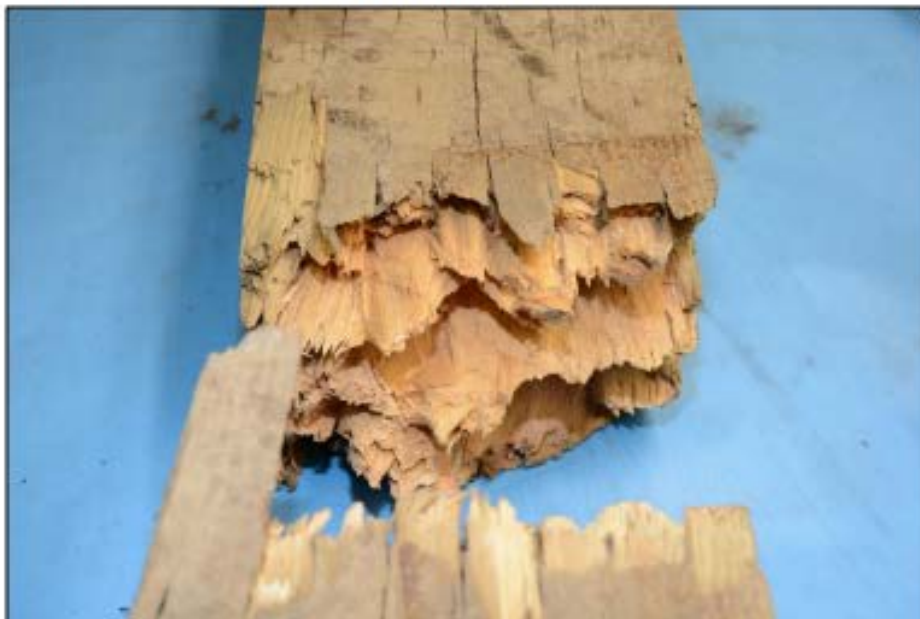
Photo 33 : Rupture de la pièce B ne présentant pas de défaut préexistant

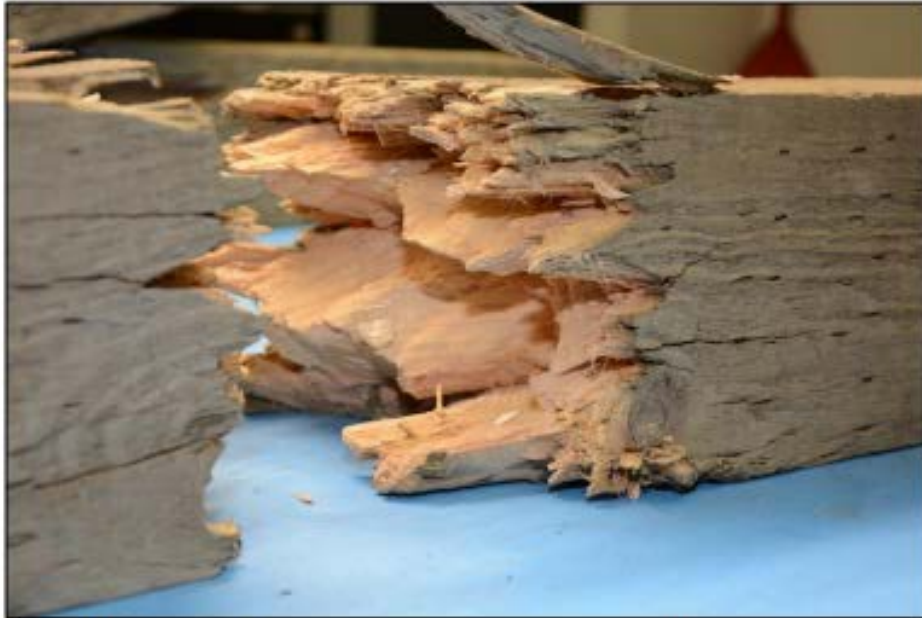
Photo 34 : Rupture de la pièce B ne présentant pas de défaut préexistant

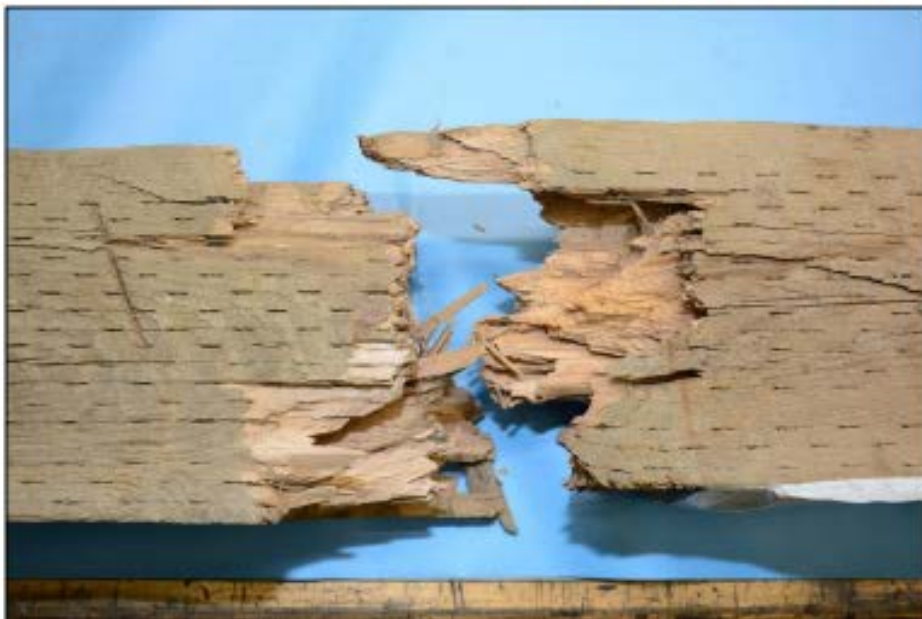
Photo 35 : Rupture de la pièce A révélant des défauts préexistants

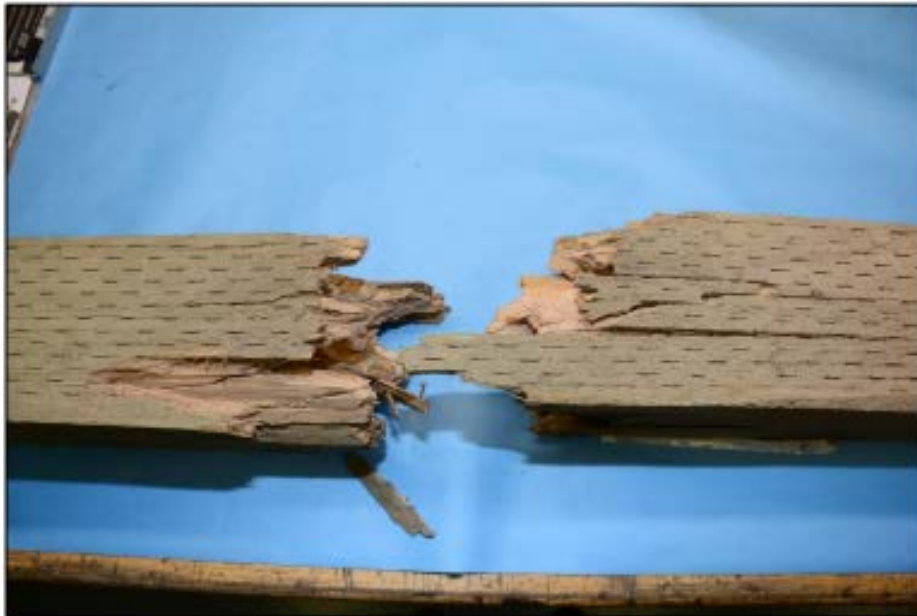
Photo 36 : Rupture de la pièce A révélant des défauts préexistants

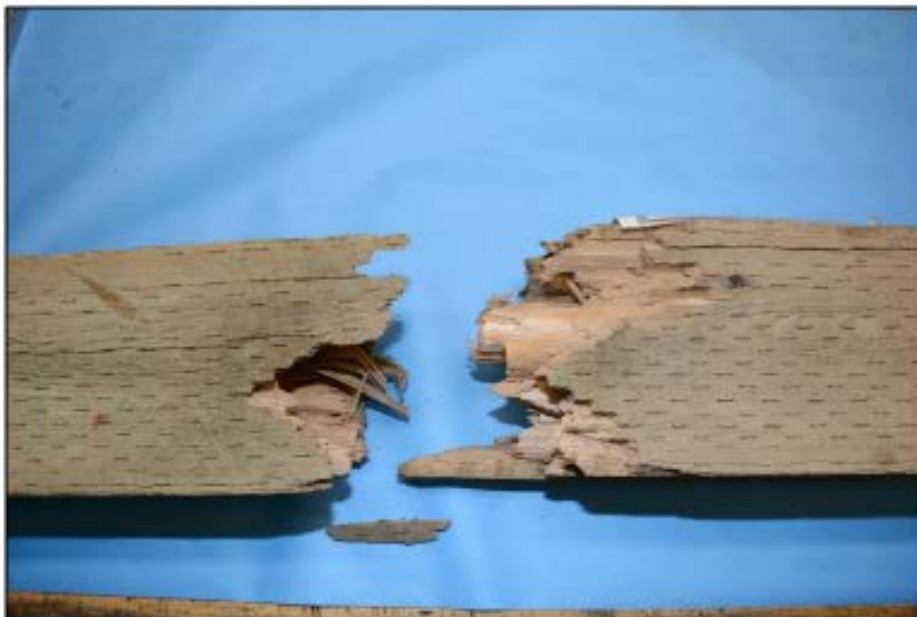
Photo 37 : Rupture de la pièce A révélant des défauts préexistants

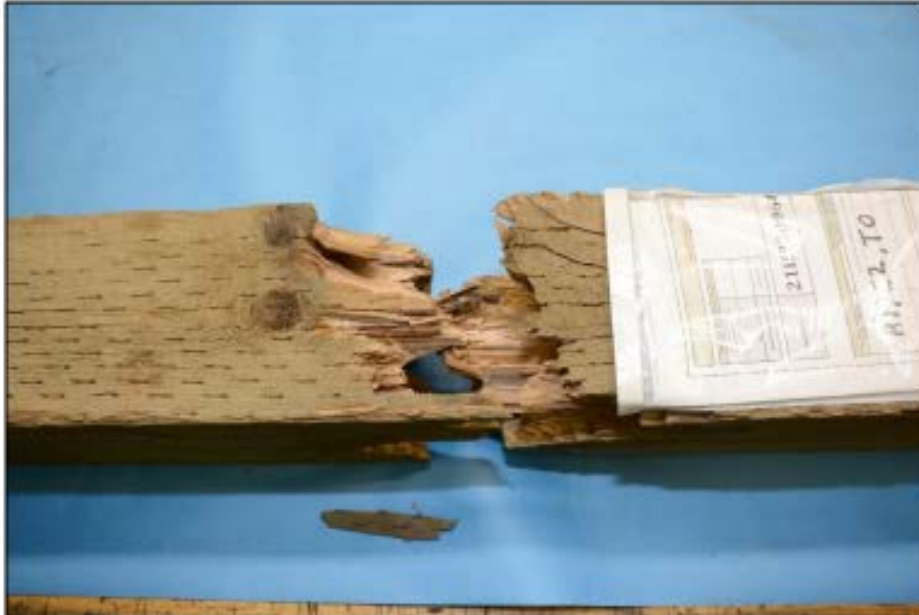
Photo 38 : Rupture de la pièce A révélant des défauts préexistants

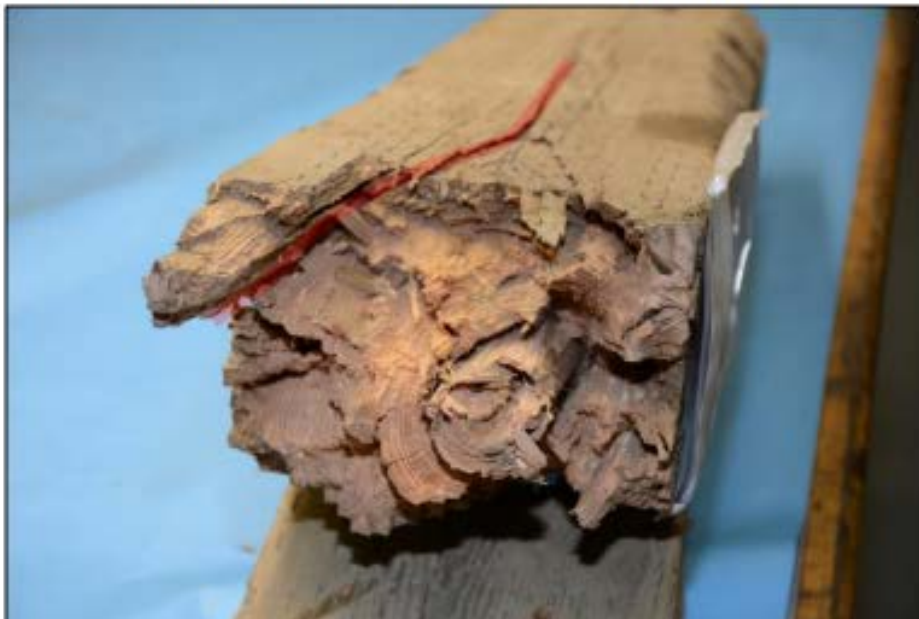
Photo 39 : Gerce préexistante reliant deux faces de la pièce A

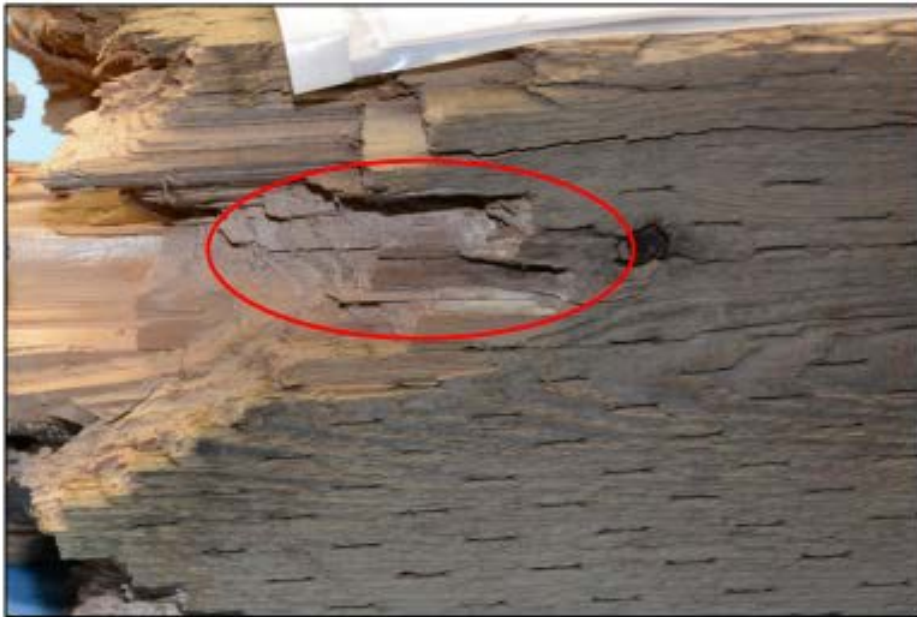
Photo 40 : Oxydation dans le faciès de rupture suggérant une déficience antérieure à l'incident
