RAPPORT D'ENQUÊTE

**Accident mortel survenu à un travailleur de
Hamel Construction inc. le 19 juillet 2021
au chantier de la ligne de 735 kV Micoua-Saguenay
à 90 km au nord-ouest de Baie-Comeau**

Service de prévention-inspection – Côte-Nord

Date du rapport : 25 mai 2022

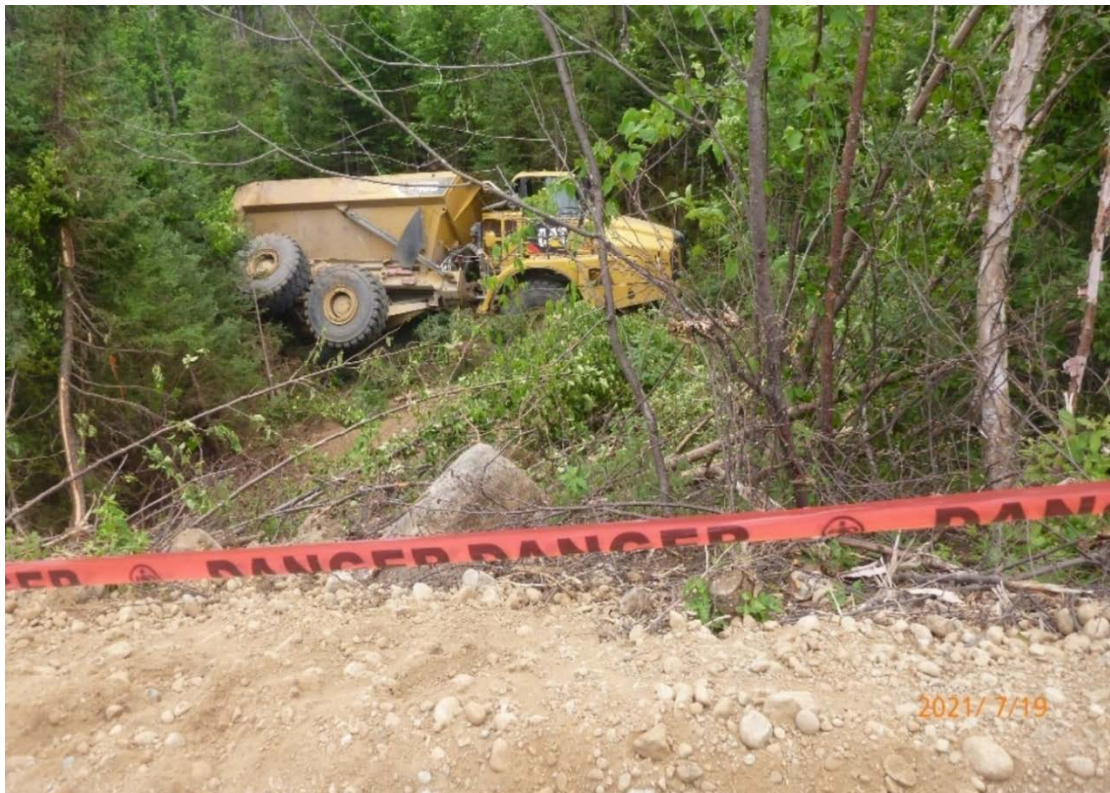
Figure 1- Lieu de l'accident

Le 19 juillet 2021, vers 11 h 15, un travailleur effectue le transport de matériaux granulaires destiné à la construction d'un chemin d'accès à une future ligne électrique de 735 kV avec un tombereau¹. À son troisième voyage, il fait une sortie de route au km 10,3 qui entraîne un capotage de son véhicule qui se retrouve au bas d'un fossé d'environ 8 m de profondeur. Le travailleur est éjecté de la cabine à l'arrêt du tombereau.

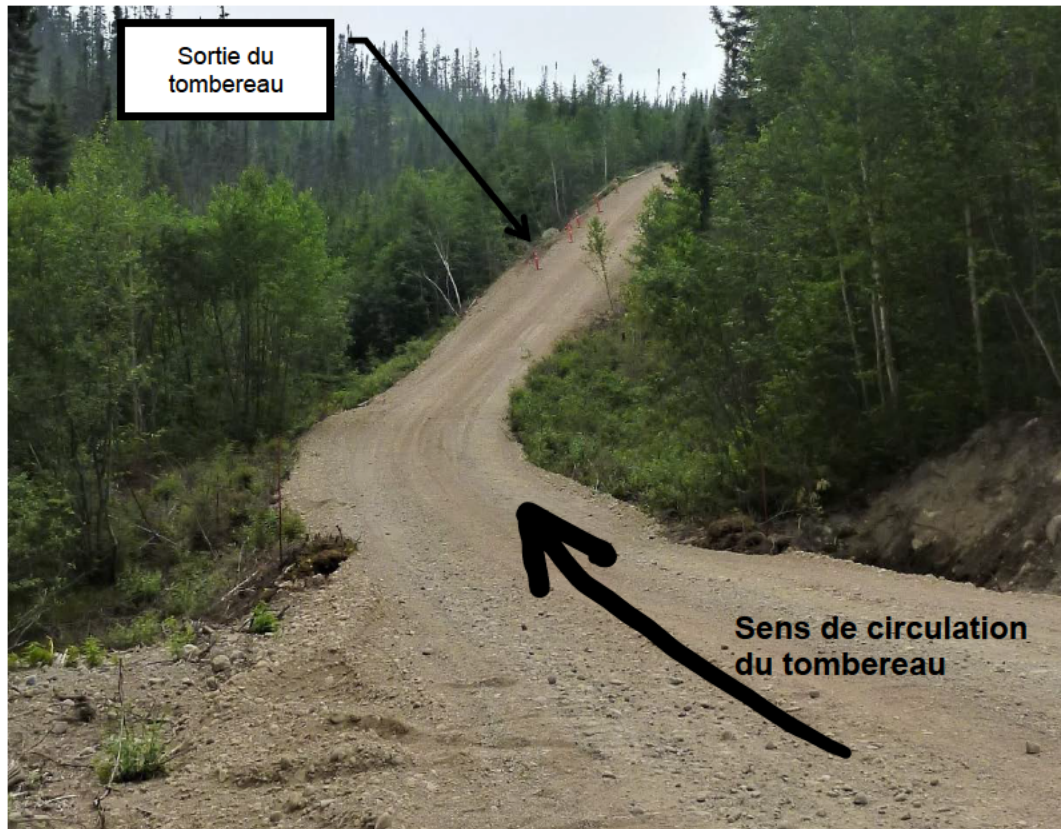
Figure 6 - Pentes du chemin

Il s'agit d'un chemin de pénétration forestier existant en gravier d'une longueur d'environ 12,7 km. L'accident est survenu au km 10,3 de cette bretelle d'accès. À cet endroit, le chemin, à devers très faible, est en courbe à la fin d'une pente descendante et au début d'une pente ascendante. La courbe du chemin est orientée vers la droite en direction du déchargement du km 14,5.

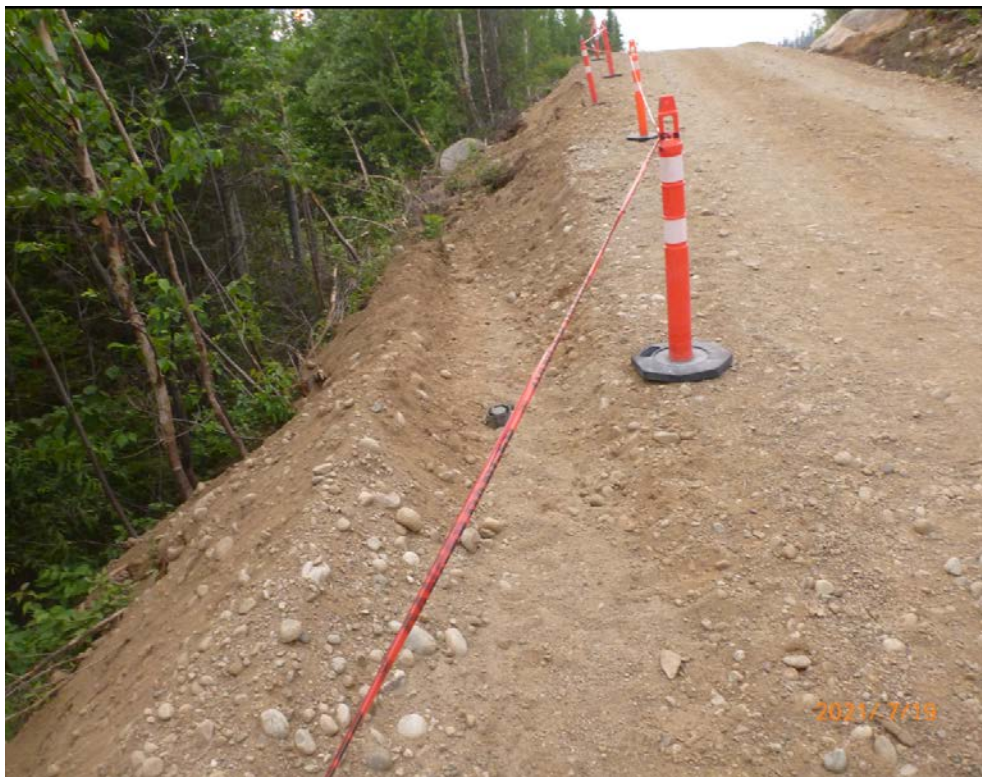
Figure 8 - Point d'entrée du camion

Il fait deux allers-retours et est en route vers le km 14,5 pour transporter son troisième chargement. Vers 11 h 15, un autre conducteur remarque des traces de tombereau se dirigeant vers le fossé gauche de la pente du km 10,3 (Figure 8).

Il constate qu'un tombereau est au fond du fossé. Il débarque de son véhicule et voit que le travailleur est inanimé, coincé entre le côté gauche du tombereau et une grosse roche. Les secours sont appelés et les manœuvres d'urgence débutent. Le travailleur est transporté à l'hôpital Le Royer de Baie-Comeau où son décès est constaté.

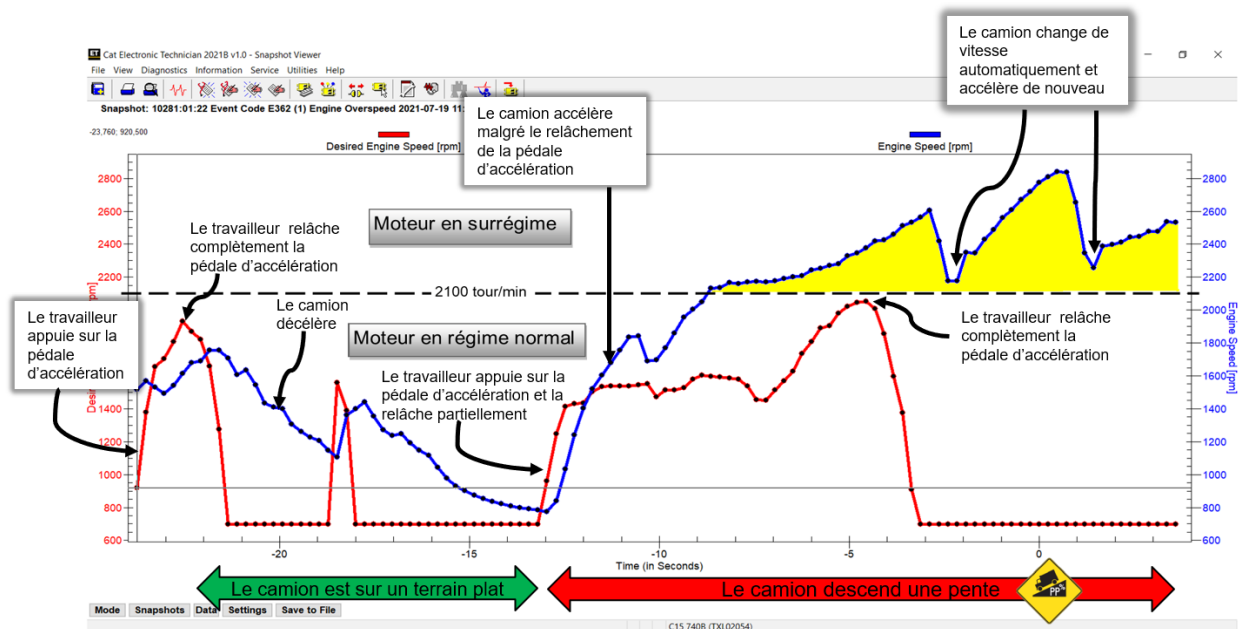
Figure 9 - Vitesse du moteur

Le graphique de la Figure 9 provient d'un enregistrement causé par un code de diagnostic de surrégime moteur survenu quelque temps avant l'accident. Selon Toromont, le moteur est en surrégime lorsque sa vitesse atteint 2100 tours/min. Au-delà, de ce régime, le fabricant a prévu un mécanisme de protection du moteur pour lequel un changement de vitesse s'effectue automatiquement à un rapport supérieur. Le temps zéro indique le moment où le code de diagnostic est enregistré.

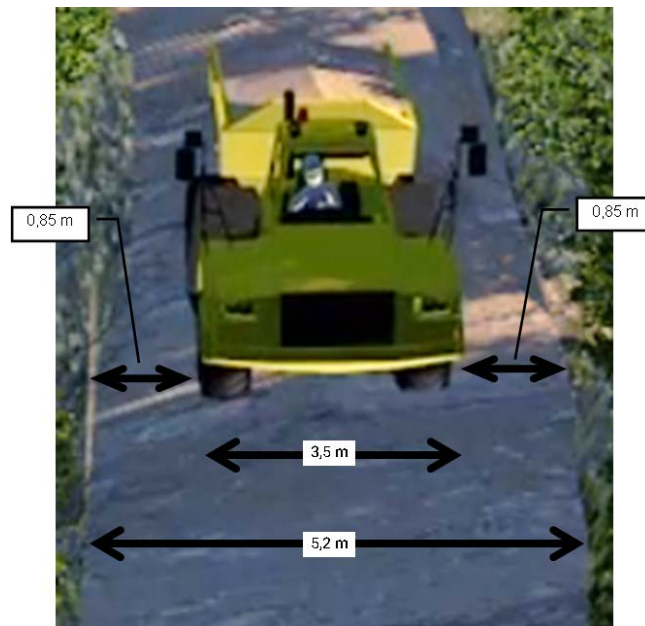
Figure 10 - Largeur du chemin

- Le chemin est une voie publique (route d'accès aux ressources⁵);
- La largeur est environ 5,2 m;
- La largeur libre du chemin, soit la largeur du chemin moins celle du tombereau, est 1,7 m au total ou 0,850 m de chaque côté du tombereau;

Par comparaison, 0,85 m est à peu près la largeur d'un pneu de tombereau qui d'environ 0,75 m

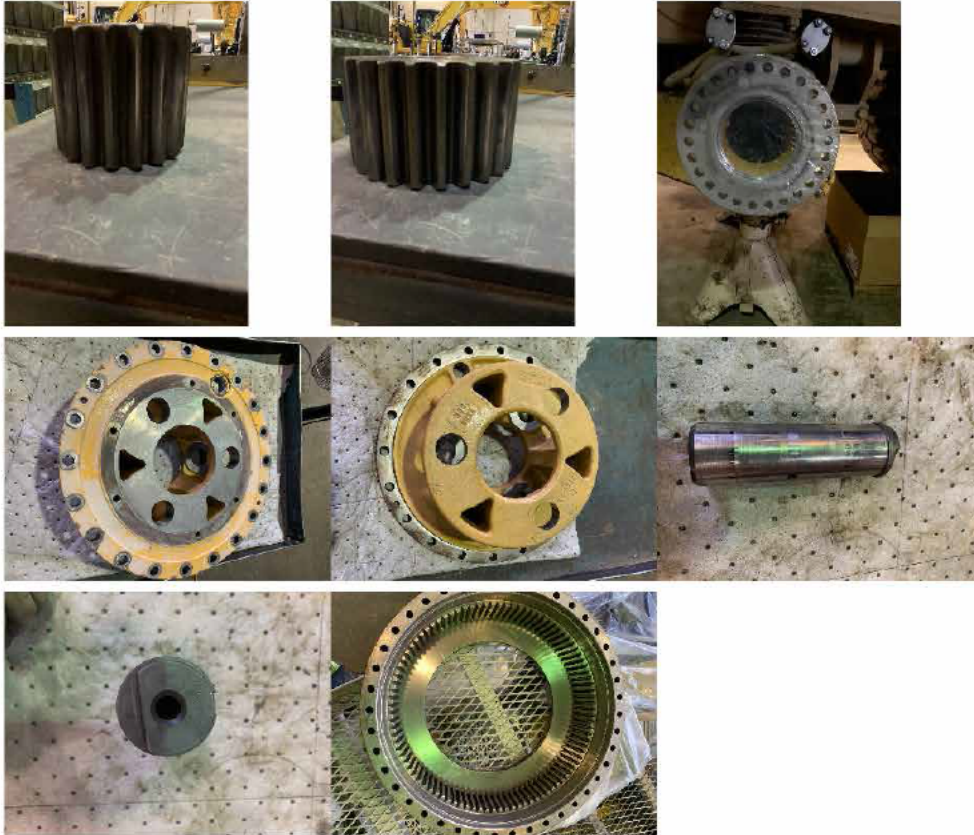
Comments: Nous avons ouvert les freins de l'essieu avant et central, toute est OK et dans les spécifications du fabricant.

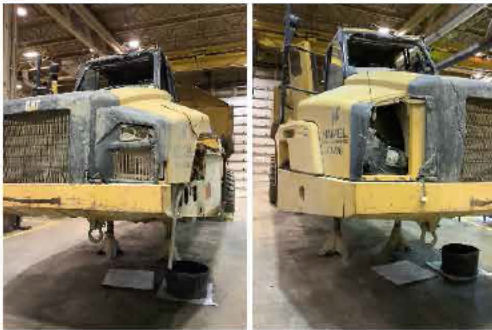
Comments: Plusieurs lumières d'arrachées.

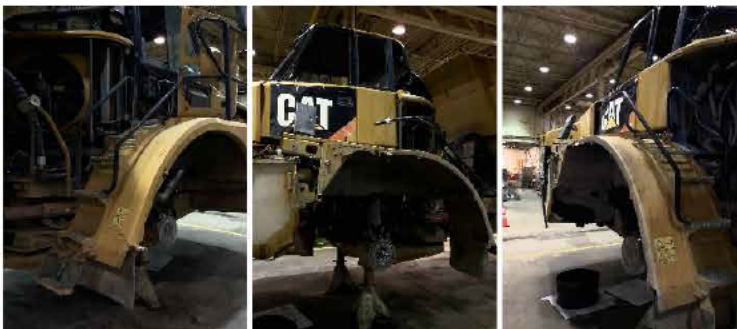
Comments: Les mains courantes sont arrachées.

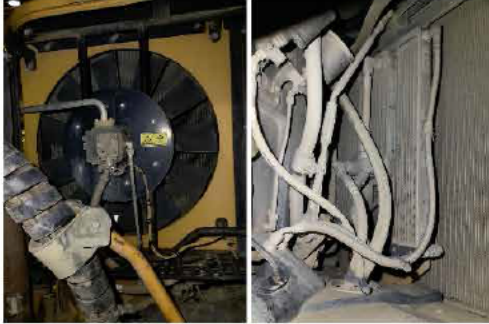
Comments: Refroidisseur ne coule pas et la vitesse du fan est dans les spécifications du fabricant.

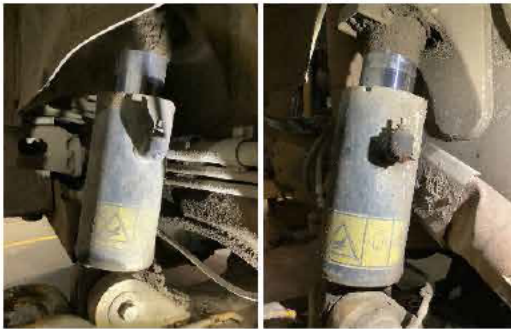
Comments: Nous n'avons pas pu prendre la mesure des cylindres de suspensions puisque les ailes sont endommagées.

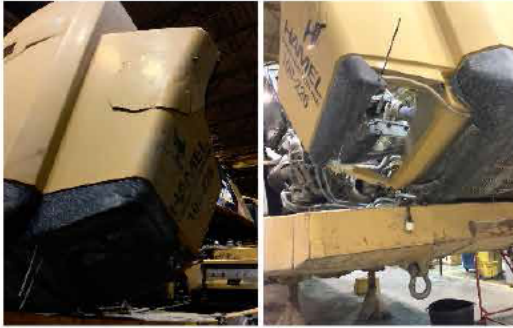
Comments: Capot craqué à plusieurs endroit.

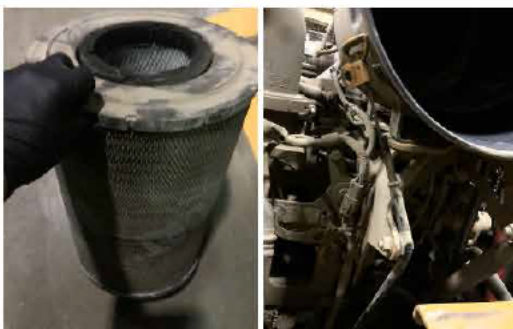
Comments: Filtre à air à remplacer.

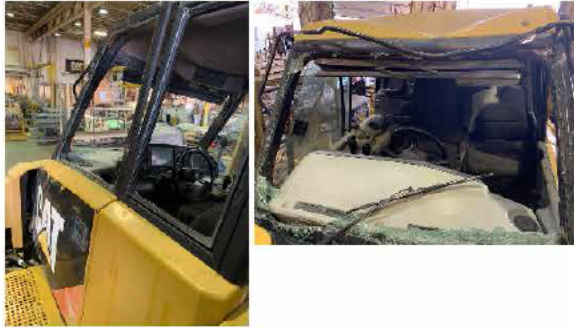
Comments: Cabine très endommagée, toute les vitres sont cassées.

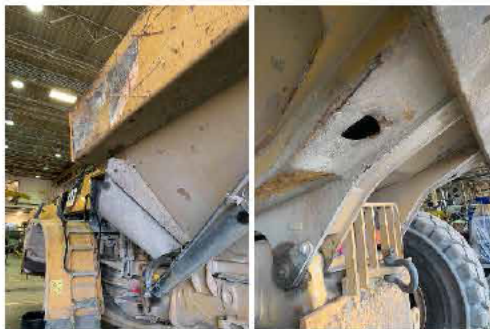
Commentis: La benne est endommagée à quelques endroit.
