RAPPORT D'ENQUÊTE

**Accident ayant causé la mort d'un travailleur de l'entreprise Yficlo inc.,
survenu le 7 janvier 2022 sur un chantier forestier du secteur MAR 789,
accessible à partir du chemin F601, à Senneterre**

**Service de la prévention-inspection – Abitibi-Témiscamingue
et Nord-du-Québec**

Date du rapport : 8 juin 2022

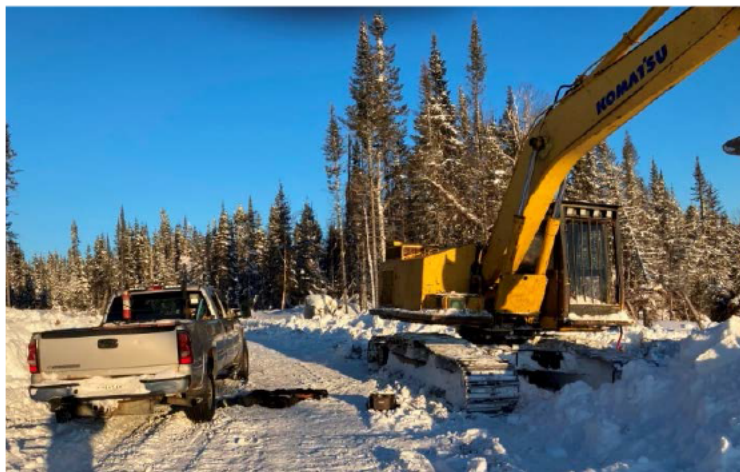
Figure 1 - Lieu de l'accident
Source : CNESST

Alors que monsieur **A** s'affaire à la remise à zéro du compteur du réservoir de ravitaillement en carburant, situé dans l'espace de chargement arrière d'une camionnette, la tourelle d'une excavatrice effectue une rotation en sens antihoraire. Ce faisant, le travailleur se fait coincer entre la pesée de l'excavatrice et la camionnette.

Conséquence de la
rotation de la tourelle

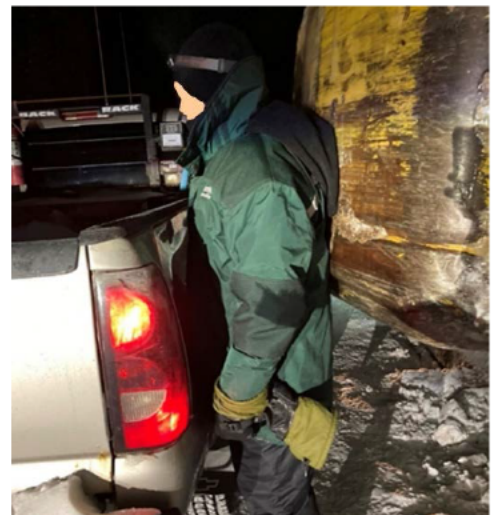
Fig. 2 - Simulation de l'accident
Source : CNESST

À ce moment, tenant pour acquis que la camionnette a été déplacée selon l'entente établie, monsieur **B** effectue une rotation approximative de 90° de la tourelle de l'excavatrice n°1 en sens antihoraire, afin de faciliter le nettoyage de la seconde traction. Vers 11 h 45 approximativement, lors de la rotation de la tourelle, la pesée de l'excavatrice coince le travailleur contre la camionnette.

Lors de la rotation de la tourelle, la pesée de l'excavatrice coince le travailleur contre la camionnette.

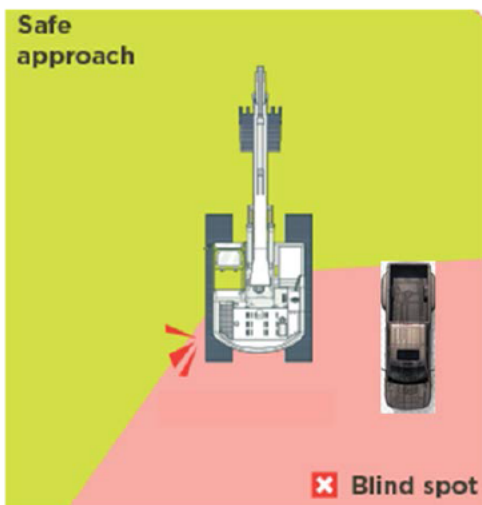
Fig. 5 - Angle mort excavatrice
Source : Image Web, modifiée CNESST

Avec l'aide des témoignages reçus, nous positionnons la camionnette à proximité de l'excavatrice n°1 dans le but de faire une reconstitution de l'accident. Dans la cabine de l'excavatrice n°1, nous constatons la présence d'un angle mort du côté droit, créé par la présence de la motorisation et de la flèche de l'excavatrice (voir figure 5). Nous constatons que cet angle mort empêche de voir la camionnette. L'excavatrice n'est pas équipée de miroirs.

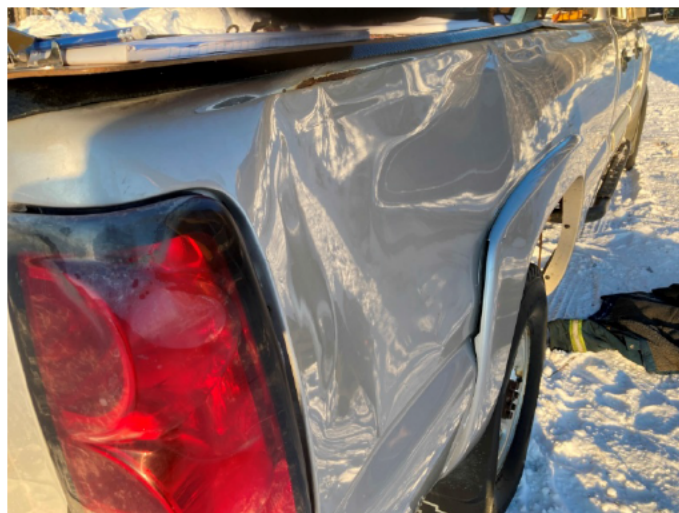
Fig.6 - Bosse sur la carrosserie de la camionnette
Source : CNESST

Nous constatons également la présence d'une bosse sur la carrosserie de la camionnette (voir figure 6). Cette bosse est située à l'arrière de la camionnette du côté passager. Monsieur B nous confirme que le travailleur était coincé à l'endroit où la bosse se situe. Monsieur B nous mentionne que la camionnette n'était pas bossée avant l'accident. Le travailleur était situé entre la pesée de l'excavatrice et la camionnette. L'écrasement du travailleur, positionné entre la pesée et la camionnette, a créé cette bosse sur la carrosserie. La distance entre la camionnette et la pesée de l'excavatrice était inférieure à l'épaisseur d'un torse d'adulte lors de l'accident.
