**EN004341****RAPPORT D'ENQUÊTE**

**Accident ayant causé la mort d'un travailleur de l'entreprise  
De Sousa (4042077 Canada inc.), survenu le 22 juin 2021,  
sur le chantier situé devant le 9100, boulevard du Golf,  
arrondissement Anjou, Montréal**

**Service de la prévention-inspection Montréal – Construction**

**Date du rapport : 13 juin 2022**

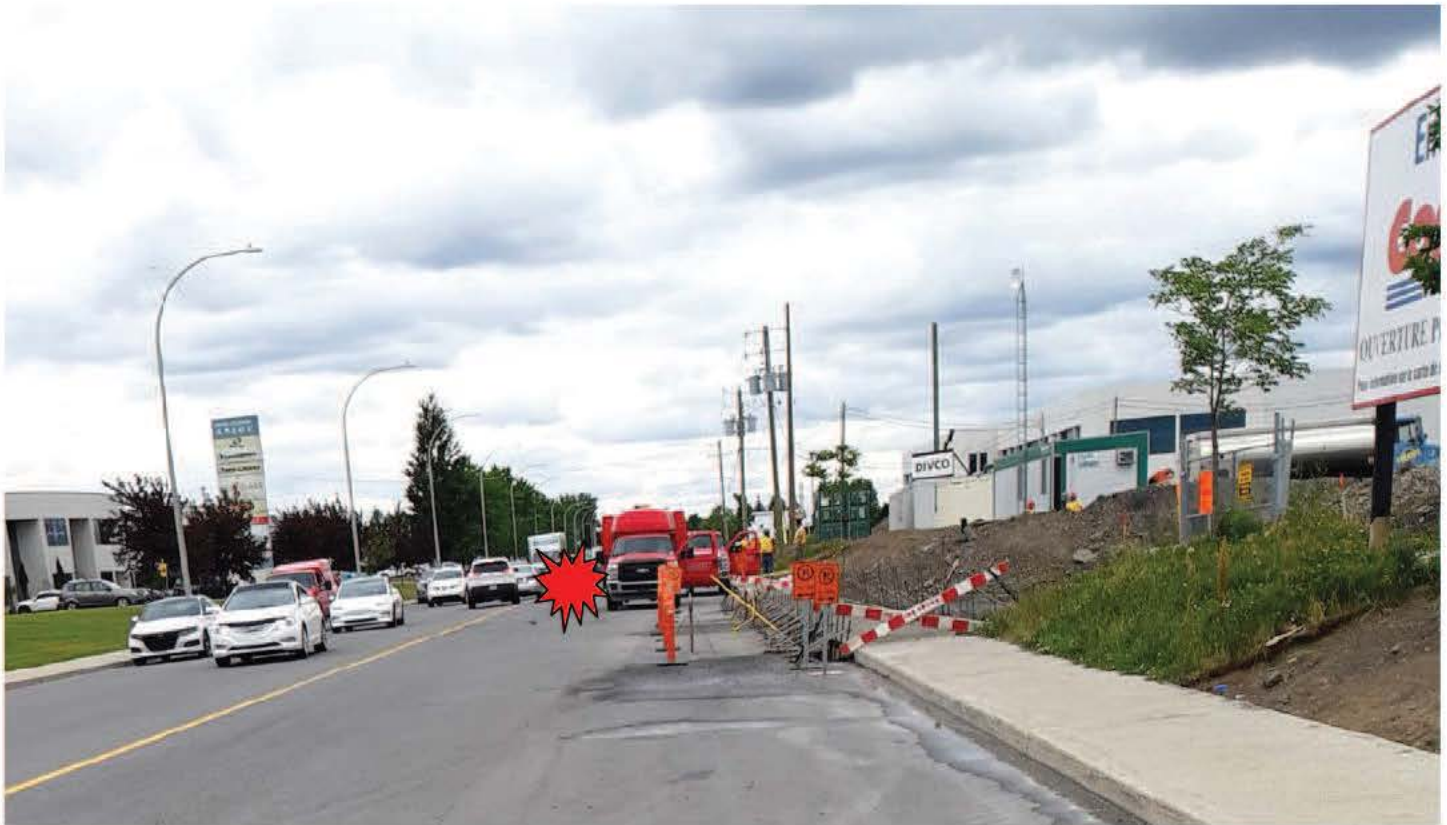
Le 22 juin 2021, vers 16 h 50, lors de travaux de réfection de trottoirs en bordure d'une artère commerciale, F [REDACTED] de l'entreprise 4042077 Canada inc. (ci-après nommée De Sousa), se trouve sur la voie nord ouverte à la circulation et se fait heurter par un véhicule.

Figure 1 - Scène de l'accident  
Source : témoin, modifié par la CNESST

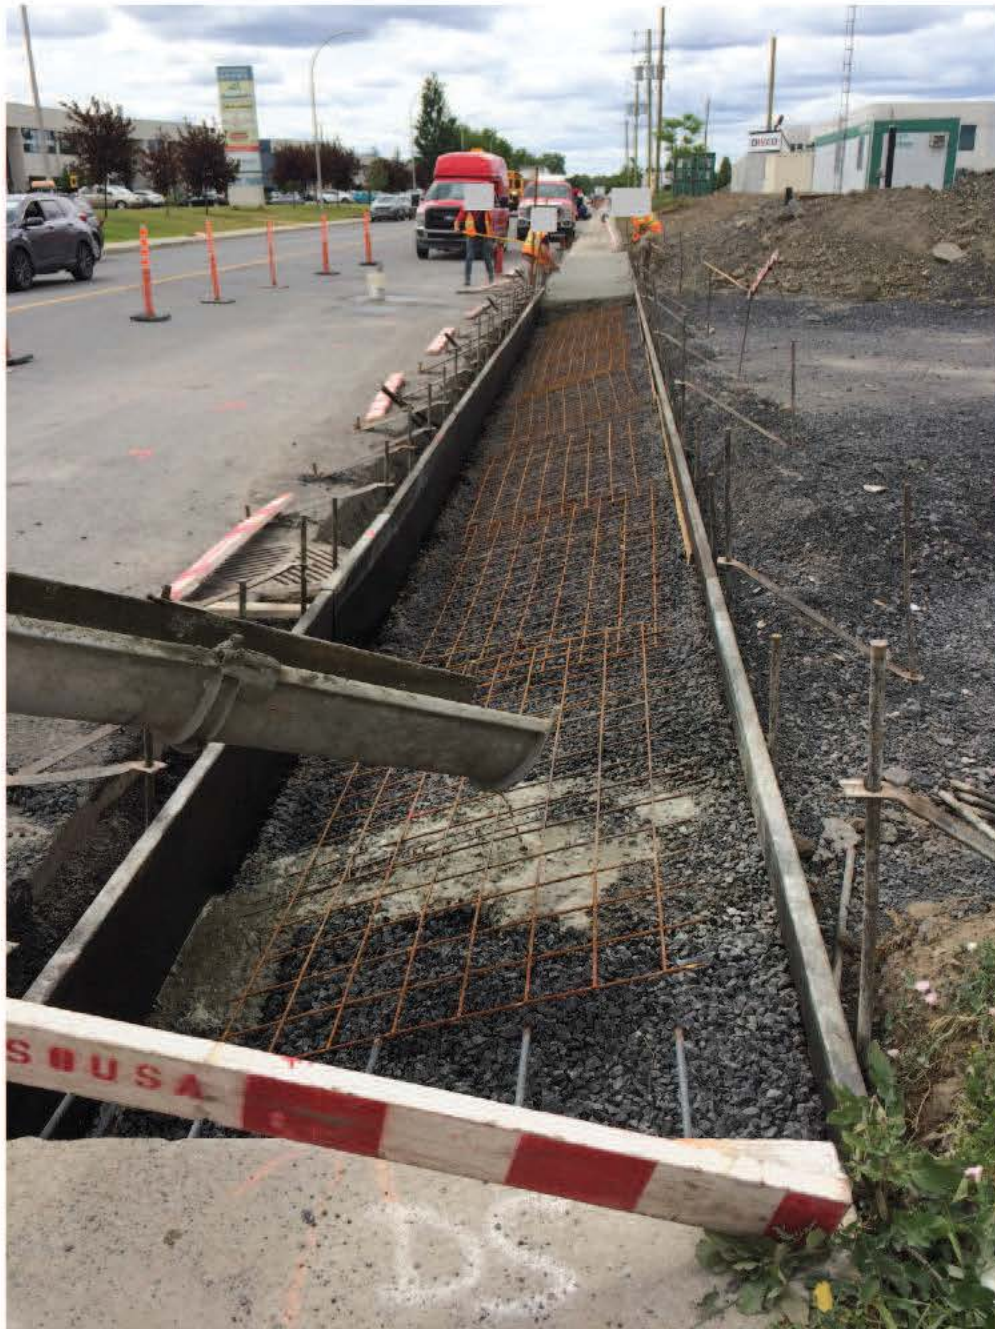
Fig. 5 - Entrée charretière du lieu de l'accident pendant les travaux de coulée  
Source : Ville de Montréal

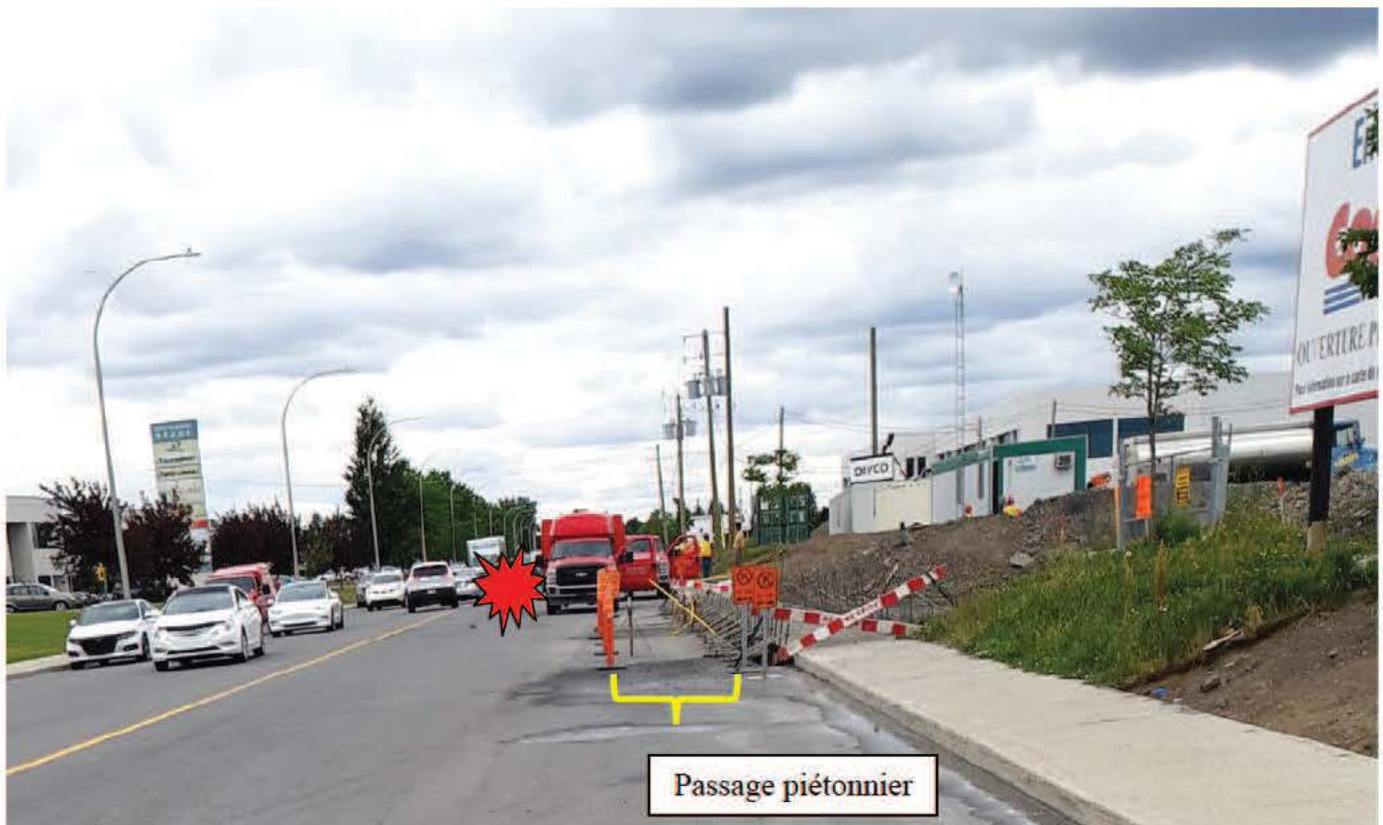
Fig. 6 - Photographie de la scène de l'accident  
Source : témoin, modifié par CNESST

Vers 16 h 50, alors que la circulation est dense dans les deux directions, un véhicule circulant vers le nord, contourne la bétonnière, poursuit sa trajectoire, entre en collision avec le camion-outil puis heurte F [REDACTED] près de la jonction de la cabine et de la boîte du camion-outil.

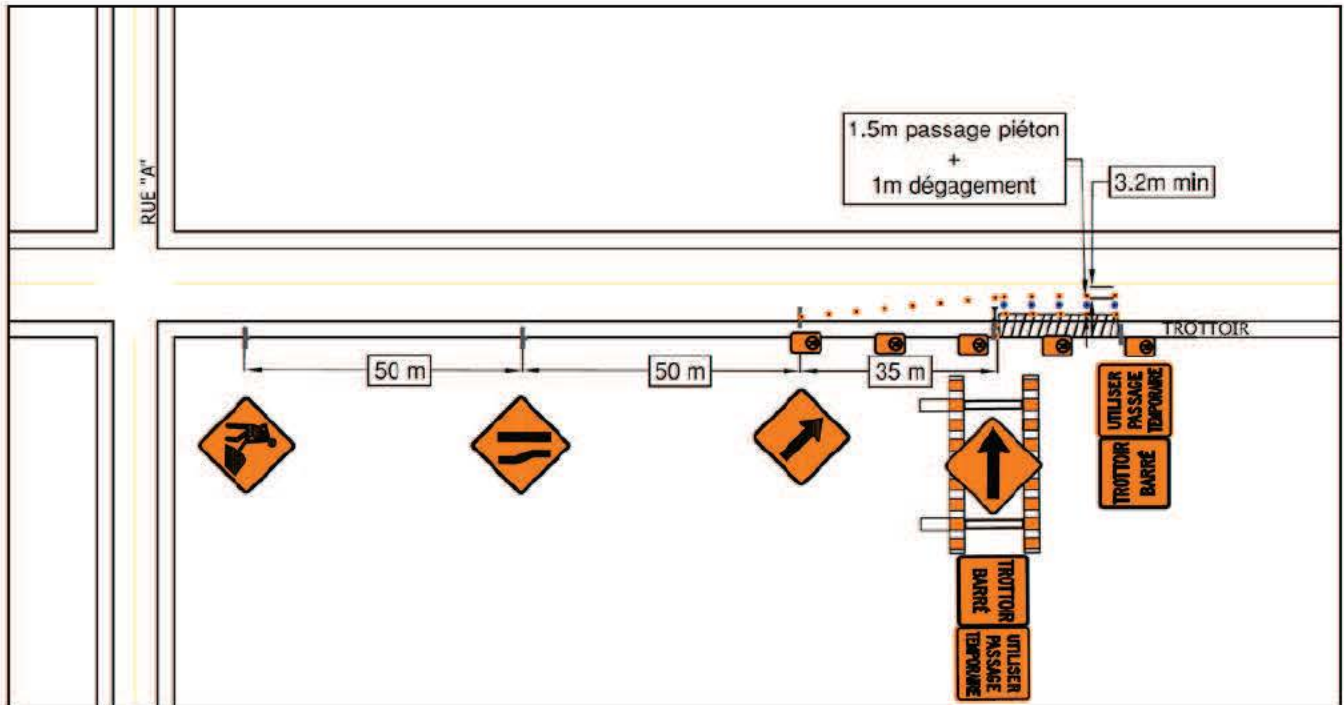
G [REDACTED] établit que le plan de signalisation utilisé sera le plan *Fermeture typique d'une voie de stationnement et d'un trottoir barré – Type 2* (voir Fig. 7), puisque :

Fig. 7 - Extrait du plan de signalisation :  
Fermeture typique d'une voie de stationnement et d'un trottoir barré – Type 2  
Source : Gestion MGP inc.

Le plan de signalisation prévoit un panneau « Zone de travaux » à 135 m avant l'aire de travail, un panneau « Chaussée droite rétrécie » à 85 m et un panneau « Flèche oblique vers la gauche » à 35 m. Débute alors, un biseau de 35 m de long en amont de l'aire de travail (zone hachurée sur la Fig. 7) constitué de balises coniques de type T-RV-7 (points orange des figures 7 et 8).

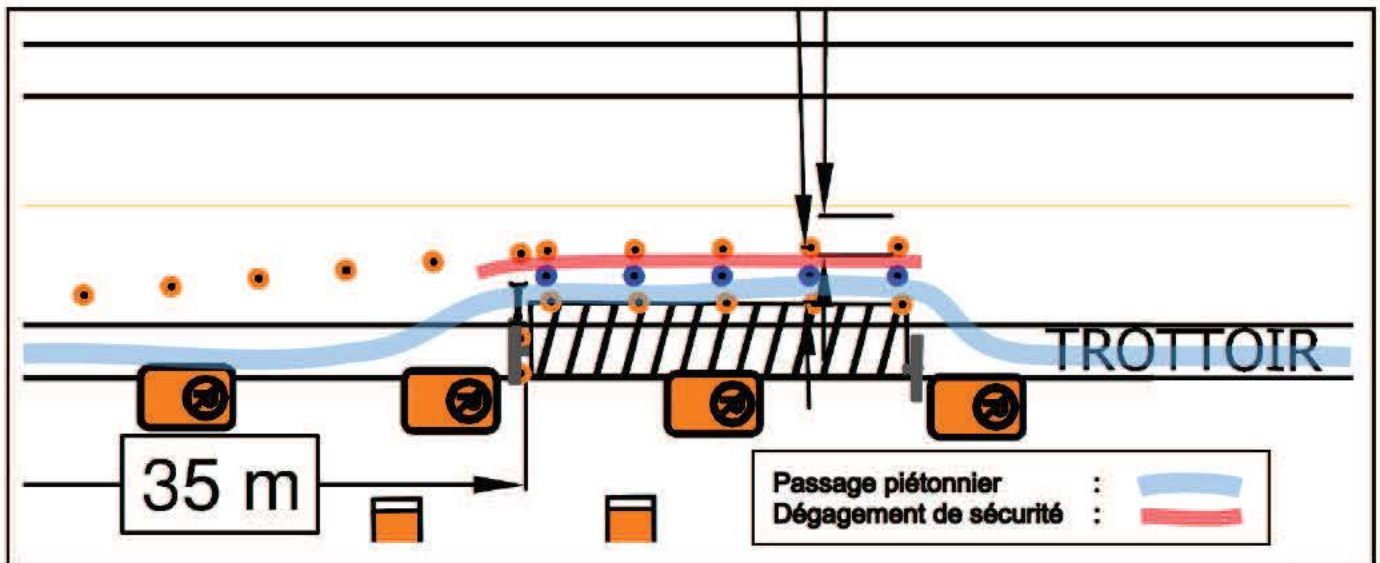
Fig. 8 - Détail de la zone d'activité du plan de signalisation soumis pour les travaux de trottoir  
Source: Gestion MGP inc., modifié par CNESST

- À la hauteur de l'aire de travail, à partir de la ligne jaune médiane, le plan de signalisation prévoit :
- Une voie de circulation ouverte au public circulant vers le nord d'une largeur minimale de 3,2 m délimitée avec des balises T-RV-7 (points orange sur les Fig. 7 et 8);
  - Un dégagement de sécurité de 1 m délimité par des balises tubulaires de type T-RV-10 (points bleus sur les Fig. 7 et 8);
  - Un passage piétonnier de 1,5 m qui longe l'aire de travail.

L'aire de travail (zone hachurée sur les Fig. 7 et 8) est également délimitée avec des balises T-RV-7 et deux barrières (en gris sur la Fig. 8) ferment l'accès à chaque extrémité de ce segment de trottoir.

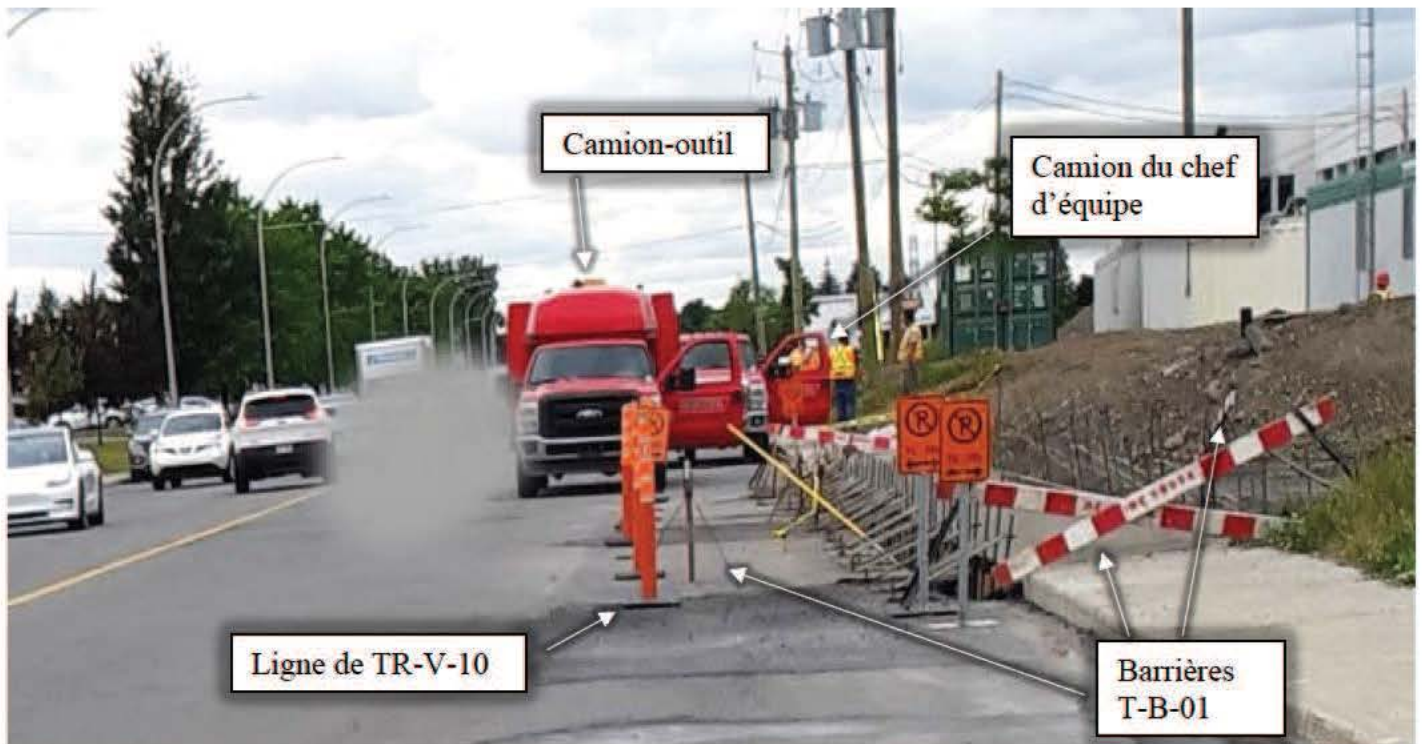
Durant les travaux de coulée, la signalisation en place est composée exclusivement d'une ligne de huit balises tubulaires de type TR-V-10, situées à environ 4 m du trottoir. Vers la fin des travaux, alors que les travaux de finition de béton sont en cours, les balises sont replacées à environ 1,8 m du trottoir (voir Fig. 9) afin de laisser un passage piétonnier. Des barrières T-B-01 ferment l'accès à cette portion de trottoir.

Fig. 9 - Éléments de signalisation en place lors de l'accident (balises tubulaires à environ 1,8 m du trottoir)  
Source : témoin, modifié par CNESST

Les éléments suivants, prévus au plan de signalisation, sont absents :

- Les balises TR-V-7 délimitant le dégagement de sécurité, l'aire de travail et formant le biseau sur les 35 mètres précédant l'aire de travail;
- Les panneaux « Zone de travaux », « Chaussée droite rétrécie » et « Flèche oblique vers la gauche » précédant l'aire de travail.

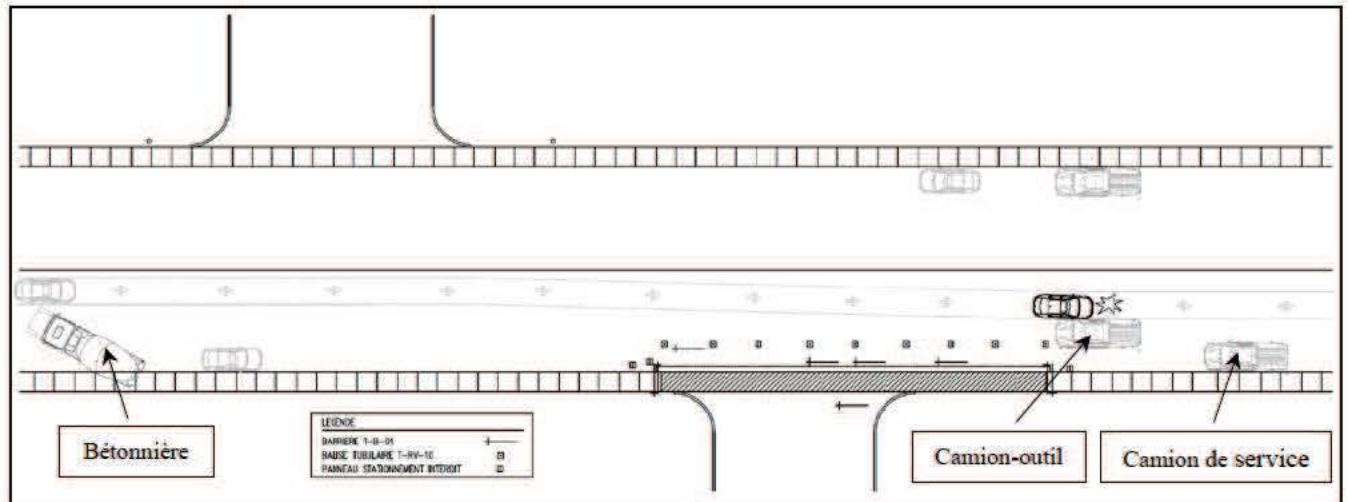
Vers la fin des travaux, la bétonnière se déplace en amont de l'aire de travail à environ 39 m du début de la zone délimitée par les balises tubulaires, soit à environ 70 m du camion-outil. Elle est stationnée en angle, entravant la voie en direction nord.

Le camion-outil est quant à lui stationné à environ 2 m du trottoir, entravant la voie ouverte à la circulation, laissant une voie de 3,7 m de largeur en direction nord.

Au moment de l'accident, alors que les balises tubulaires sont replacées à 1,8 m du trottoir, F se déplace à la hauteur du camion-outil, à environ 2,7 m de la ligne médiane.

Fig. 10 - Disposition des lieux au moment de l'accident
