**RAPPORT D'ENQUÊTE**

**Accident ayant causé la mort d'un travailleur de l'entreprise  
Multi-Services Blindés inc., d'un travailleur de  
Les Entreprises CRC inc. et ayant causé des blessures à  
plusieurs autres travailleurs, survenu le 26 octobre 2021  
chez Domtar inc. à Windsor**

**Service de la prévention-inspection - Estrie**

**Date du rapport : 28 septembre 2022**

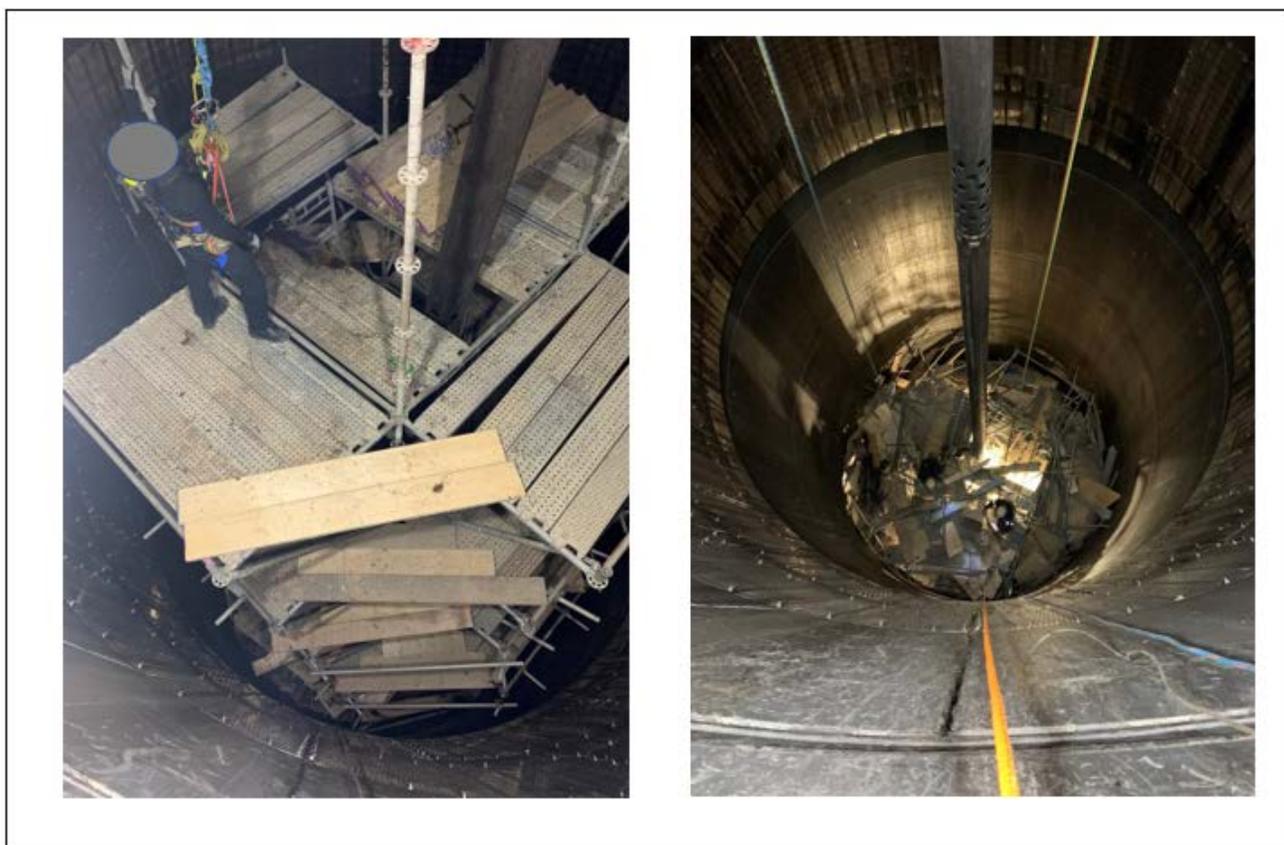
Un journalier soudeur et un homme à tout faire sont écrasés par le poids des composantes de l'échafaudage à rosettes et décèdent. Plusieurs autres travailleurs sont blessés.

Figure 1 – Niveaux supérieurs après effondrement et niveaux effondrés sous les niveaux supérieurs

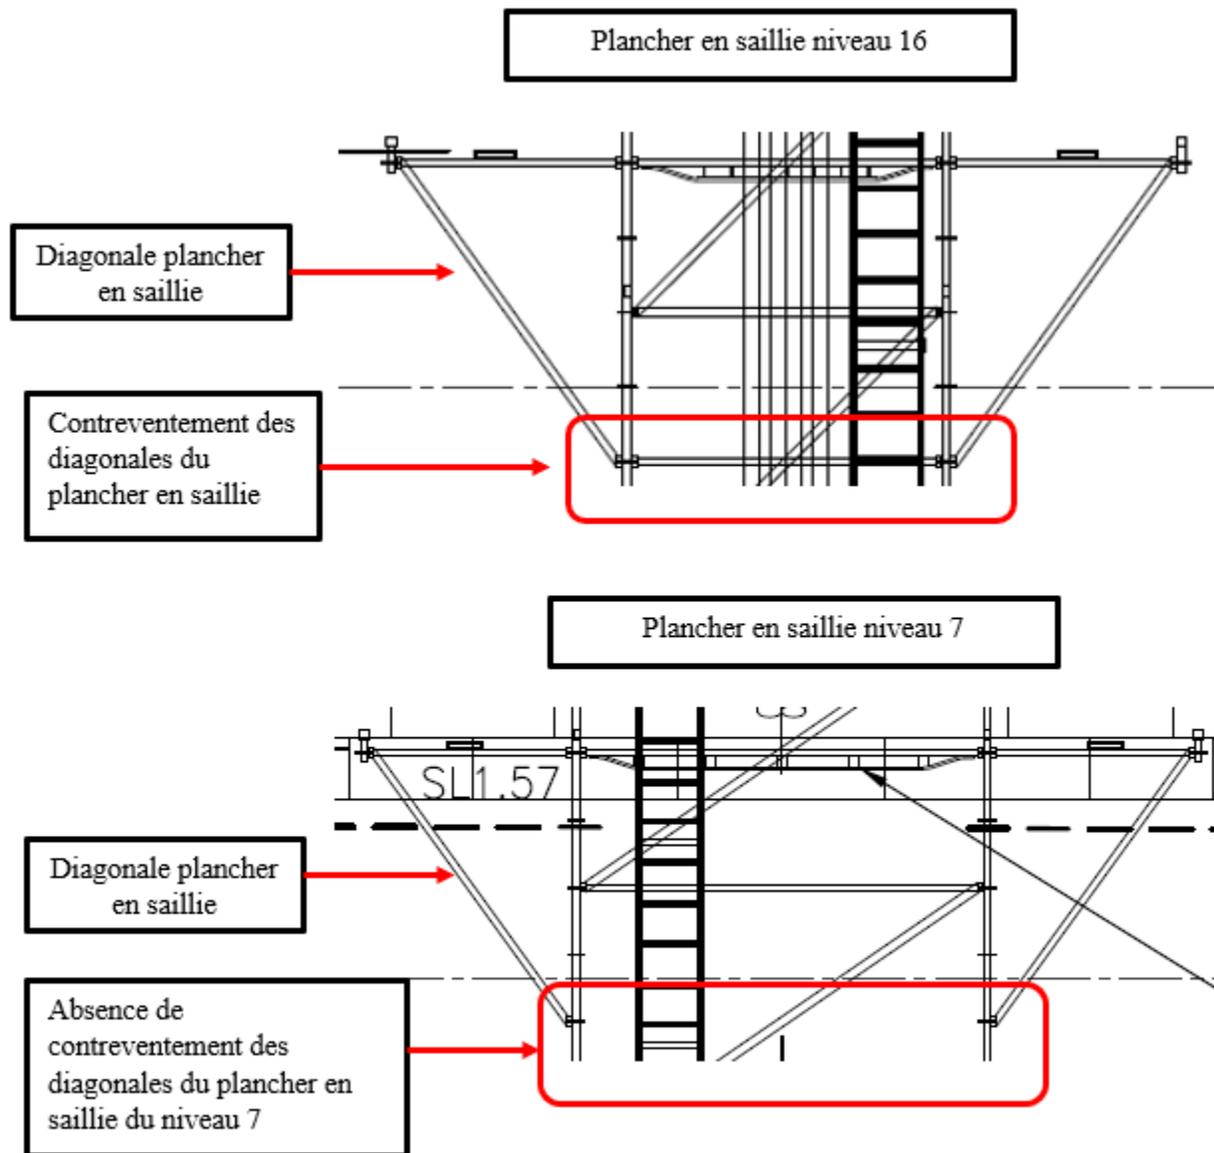
Fig. 9 – Niveaux de plancher en saillie avec et sans contreventement

La simulation avec le logiciel SAFI confirme qu'il y a effondrement en l'absence de contreventement et que cette situation est évitée si un contreventement est en place.

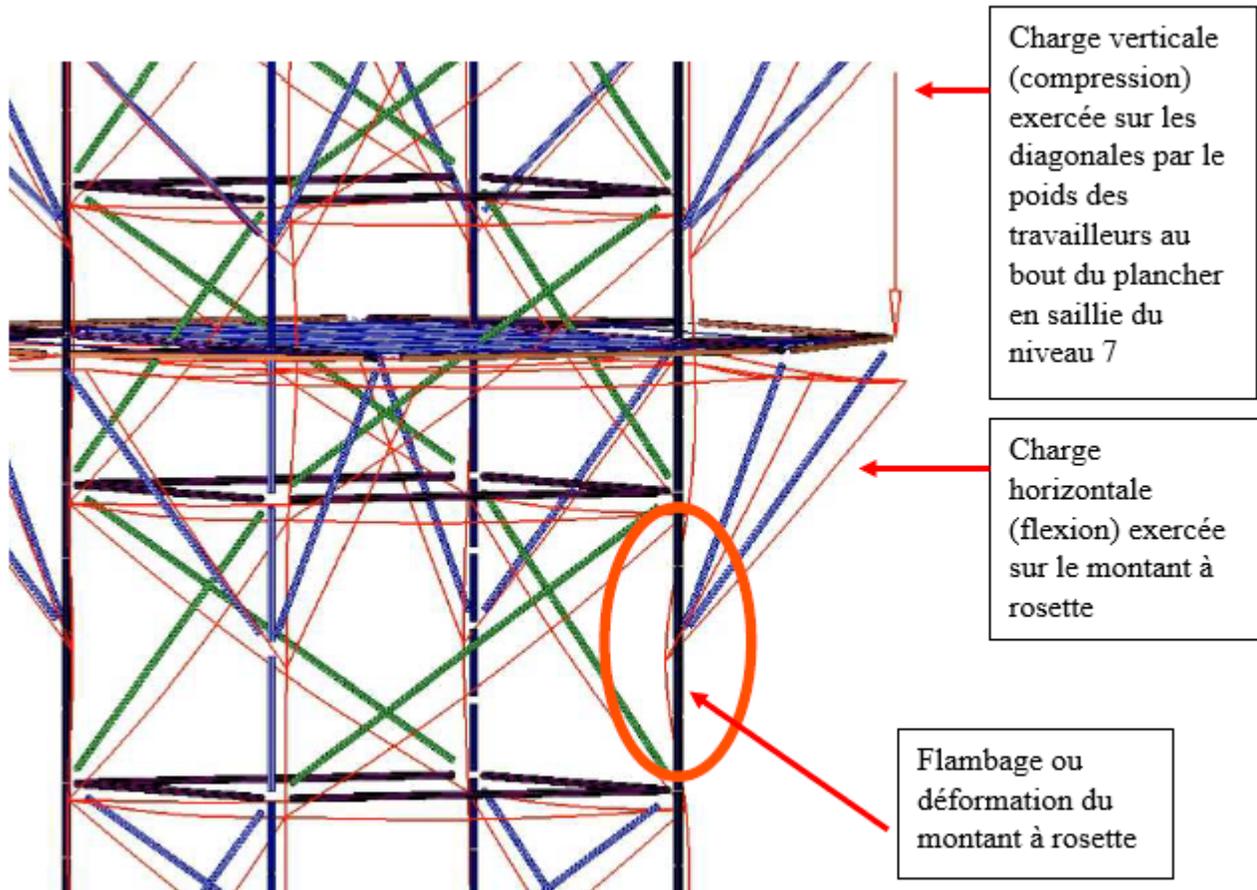
Fig. 10 – *flambage d'un montant à rosette*  
Source : rapport d'expertise Nadeau SDM  
Modifié par : CNESST

Les charges en flexion induite par les diagonales du plancher en saillie du niveau 7 qui n'ont pu être distribuées au reste de la structure par un contreventement et la charge en compression induite par la charge totale de l'échafaudage au-dessus du niveau 7 ont entraîné la rupture du montant de l'échafaudage et par le fait même l'effondrement de celui-ci.

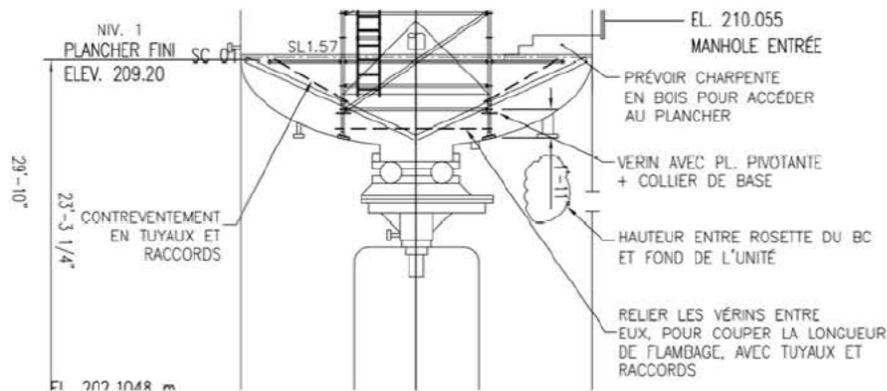
Le détail des assises de l'échafaudage aux plans fait état d'appui sur vérins ajustables à pied pivotant (Figure 9), (Figure 10) et (Figure 11). Si l'on se base sur la simple interprétation des données techniques du système « Sure Lock », la charge admissible d'un vérin ajustable à pied pivotant dont l'extension est de 300mm serait limitée à 2500 lb, incluant une diminution de facteur de sécurité à 4:1, ce qui correspond à une charge ultime de 10 000 lb (45 kN).

Figure 9 - Extrait des plans, appui à la base

La charge morte réelle de 11 252 lb (50 kN) à elle seule excède de 12% la charge ultime du vérin de 10 000 lb (45 kN) selon cette même charte. La valeur équivalente par appui estimée par D [redacted] est de 8 978 lb (40 kN), soit 11% en-dessous de la valeur théorique de rupture de ce même vérin, ce qui correspond à un facteur de sécurité de 1,11.

Par contre, la base de la structure étant restée intacte après l'effondrement, nous pouvons éliminer ce facteur dans les causes de l'effondrement.

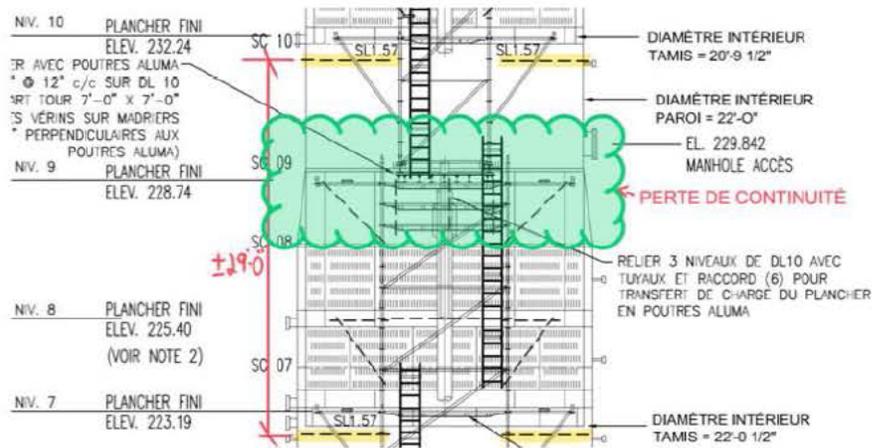
Nous notons toutefois une perte de continuité sur la stabilisation latérale extérieure au niveau du plancher de transition. Le dernier contreventement extérieur de la section sous le plancher de transition se situe à  $\pm 20'-6''$  (6.25m) plus bas, tandis que le premier contreventement extérieur au-dessus du plancher de transition se retrouve à  $\pm 9'-0''$  (2.75m). Il en résulte un secteur où la longueur non supportée totale est de  $\pm 29'-0''$  (8.84m), pour un secteur de changement de configuration d'échafaudage où aucune annotation de stabilité ou de retenue particulière n'est spécifiée aux plans (voir Figure 16).

Figure 16 - Extrait des plans, contreventement plancher transition

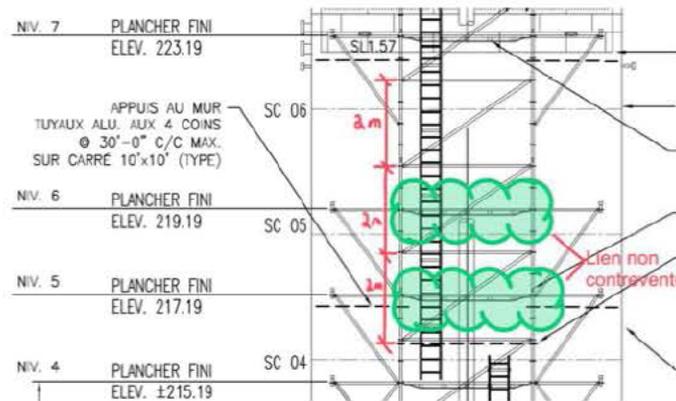
Aux plans et devis, on voit qu'aucun plancher n'est prévu entre les niveaux 6 et 7 (voir Figure 20). Les poteaux y sont visiblement non contreventés sur une longueur de 2m (6'-7"). Entre les niveaux 4 et 6, les planchers identifiés en vert sur les images suivantes ont été considérés comme des stabilisations latérales par **D** [REDACTED]. Les membrures de plancher agissent plutôt comme lien rendant solidaires les différents poteaux. Sans contreventement agissant comme « barrure », il ne s'agit pas d'une stabilisation latérale efficace d'une colonne. En cas d'effondrement, il y aurait plutôt un effet domino puisque les poteaux seront solidaires. Bien que cet élément ajoute un peu de redondance dans le système, une distance entre les contreventements de 2m aurait dû être considérée, ce qui obligerait à considérer une capacité de poteau vertical de 5.59 kip (5900lb / 24.9 kN) au lieu de 8.0 kip (8000 lb / 35.6 kN), soit une réduction de 26%.

Figure 20 - Extrait des plans, contreventements intérieurs

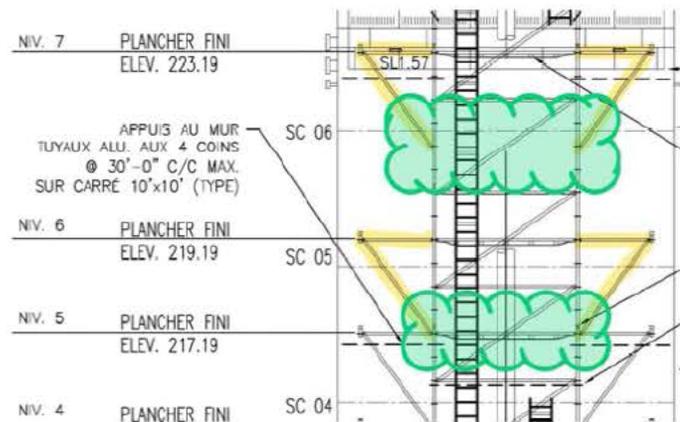
À la connexion de la diagonale au poteau vertical, on retrouve par endroits (voir élément encerclé au niveau 5 de la Figure 23) des membrures horizontales reliant les quatre poteaux verticaux. Le plancher en saillie du niveau 7 n'a pas de membrure reliant l'appui des diagonales.

Figure 23 - Extrait des plans, appui des planchers en saillie

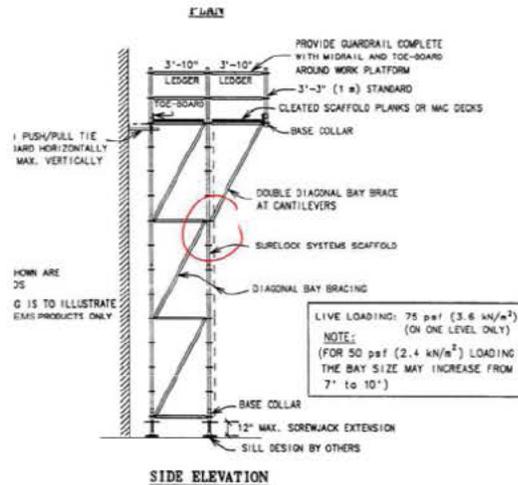
Figure 24 - Exemple membrure oblique

Il est possible d'éviter de solliciter les poteaux verticaux en flexion en modifiant légèrement la structure. Par exemple, appuyer les membrures obliques sur un nœud stabilisé latéralement par les contreventements (voir Figure 24) est une option à considérer pour y parvenir.

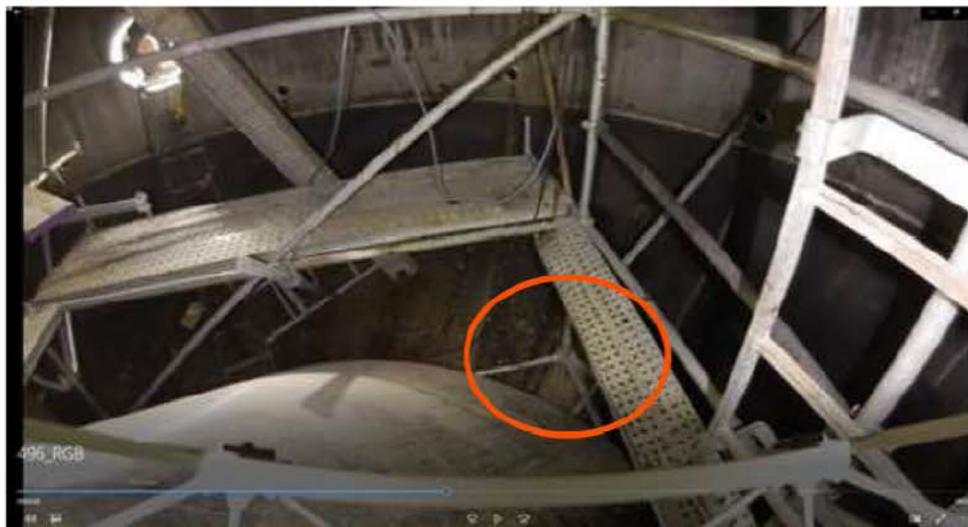
Les tuyaux servant à bloquer le flambage à la base des vérins ajustables à pied pivotant (se référer à la Figure 9) n'ont pas été installés tel que spécifié aux plans (Figure 25 et Figure 26).

Figure 25 - Appui #1 sans tuyau (Drone)

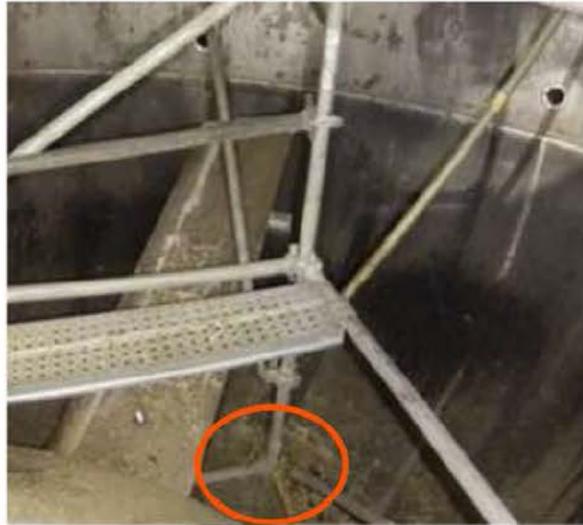
Figure 26 - Appui #2 sans tuyau (Drone)

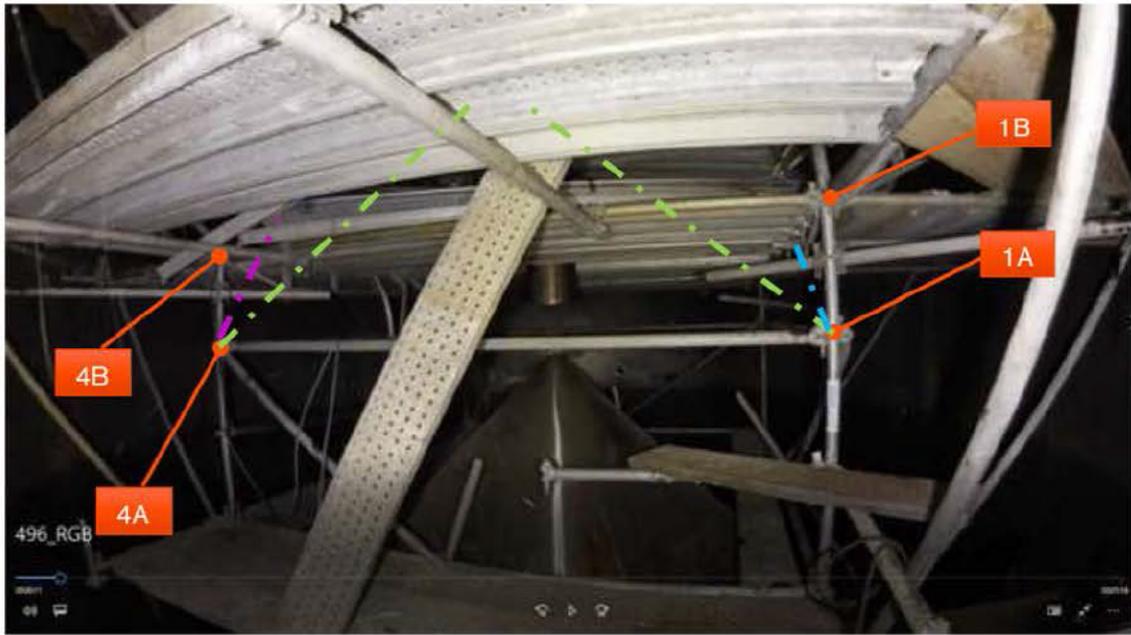
La Figure 29 montre le bris de continuité des barres diagonales par la prise de vue à l'entrée du trou d'homme « Manhole » du niveau 1 du lessiveur. Les prises de vue au-dessus du 1<sup>er</sup> niveau installé de plancher, correspondant au niveau 2, soulèvent également le doute sur le manque d'installation de barre diagonale dans ce secteur (voir Figure 30).

Figure 29 - Prise #2 - Manhole - Face (Drone)

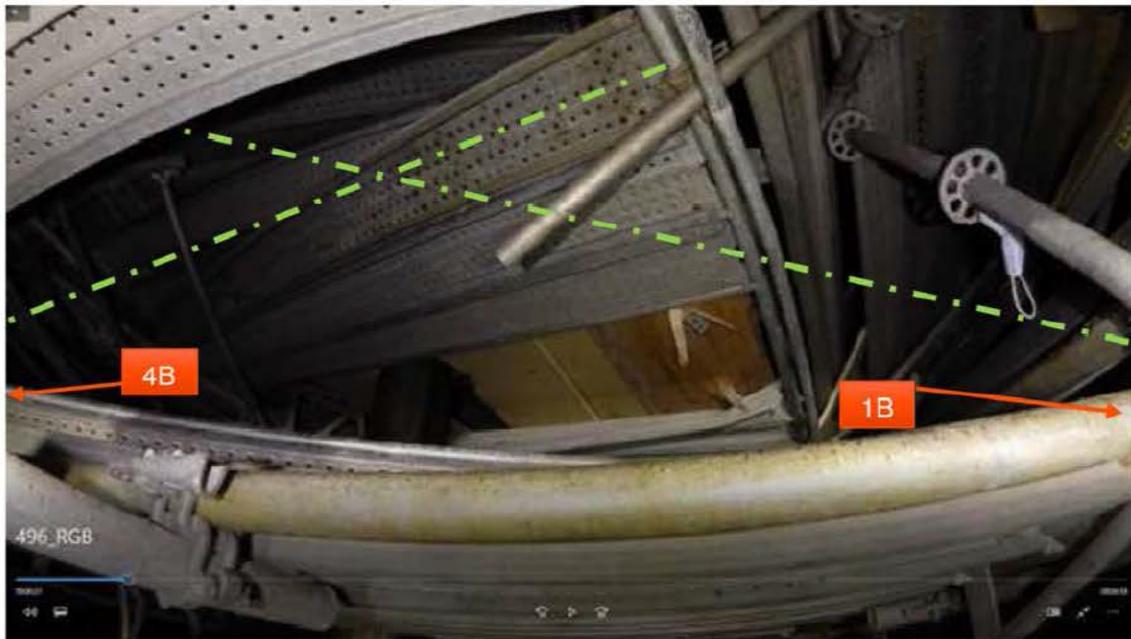
Figure 30 - Prise #3 - Manhole - Face - Niv 2 (Drone)

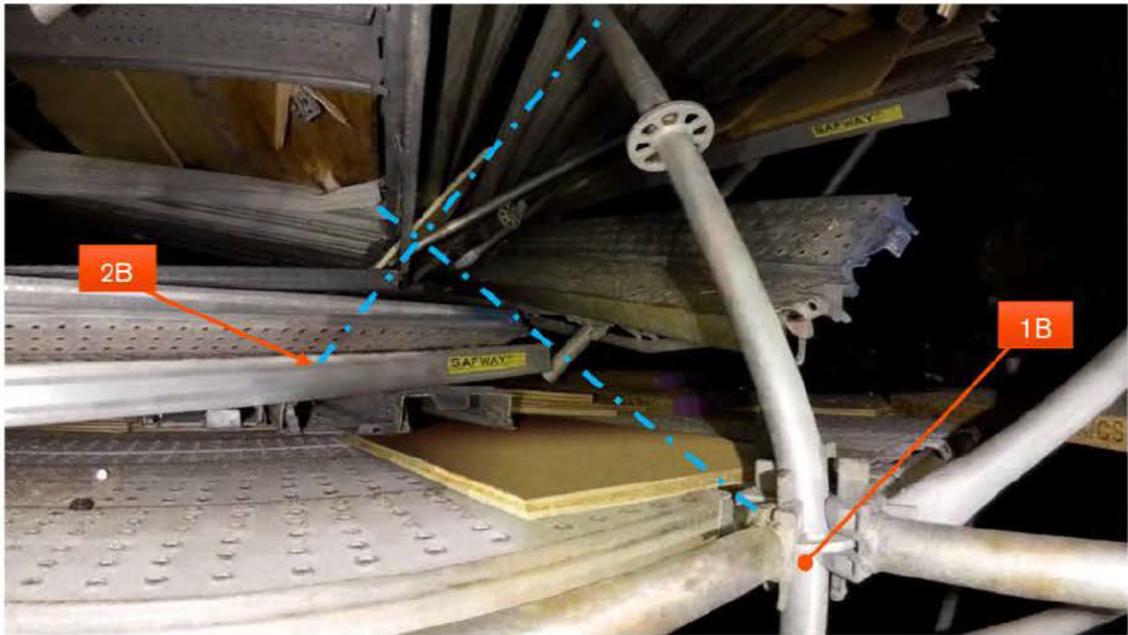
Les Figure 31 et Figure 32 présentent les mêmes situations, mais dans des plans verticaux (plan délimité par les nœuds 1B et 2B ou plan délimité par les nœuds 1B et 4B) où on peut soulever encore une fois un doute sur le manque d'installation des contreventements identifiés par l'une ou l'autre des lignes pointillées d'une même couleur.

Figure 31 - Prise #4 - Manhole - Face - Niv 2 (Drone)

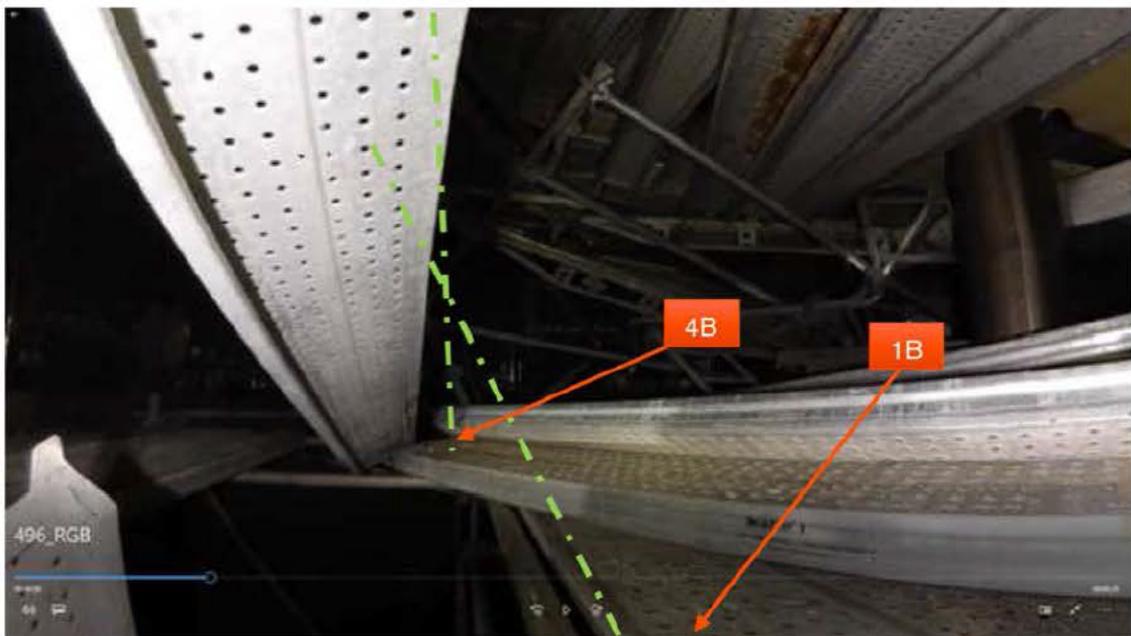
Figure 32 - Prise #5 - Manhole - Gauche - Niv 2 (Drone)

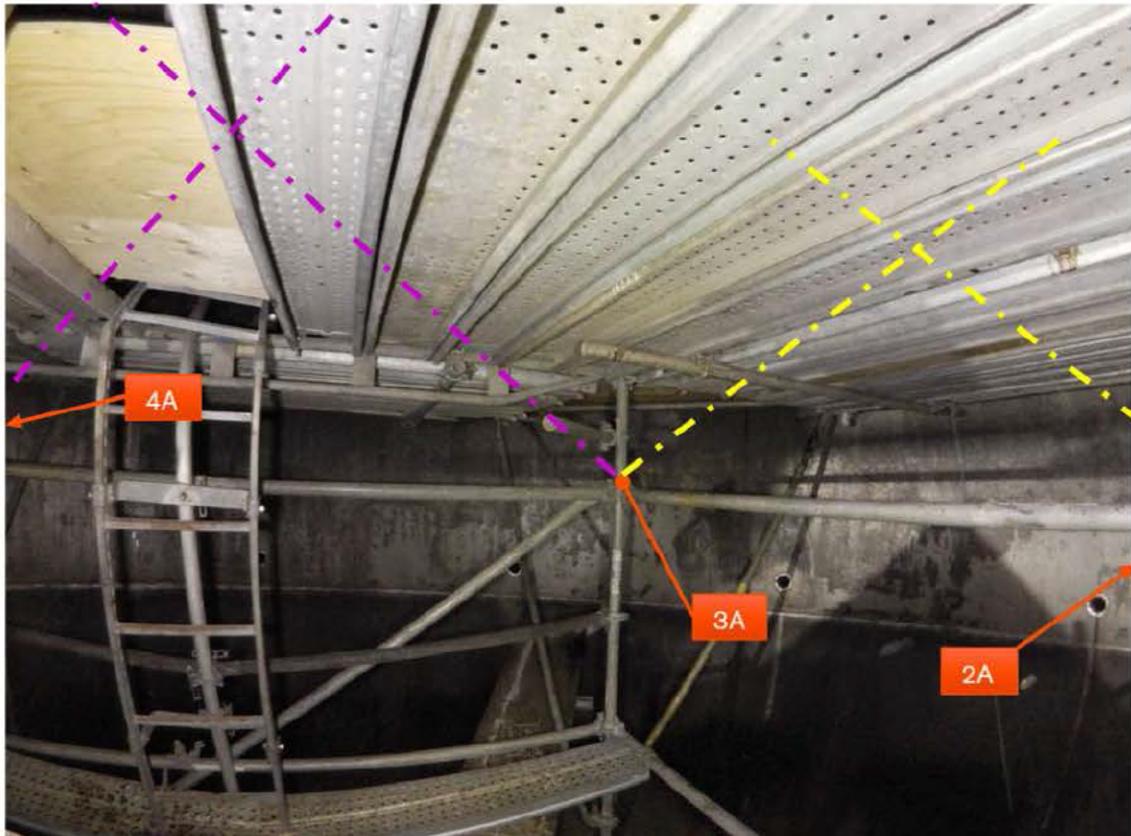
Sur le plan (délimité par les nœuds 3A et 4A) de la Figure 33, nous devrions retrouver une barre diagonale représentée par l'une ou l'autre des lignes mauves pointillées. C'est également le cas pour le plan (délimité par les nœuds 2A et 3A) de la Figure 34 où une barre diagonale devrait être présente pour l'une ou l'autre des lignes jaunes pointillées.

Figure 33 - Prise #2 - Manhole - Gauche (Drone)

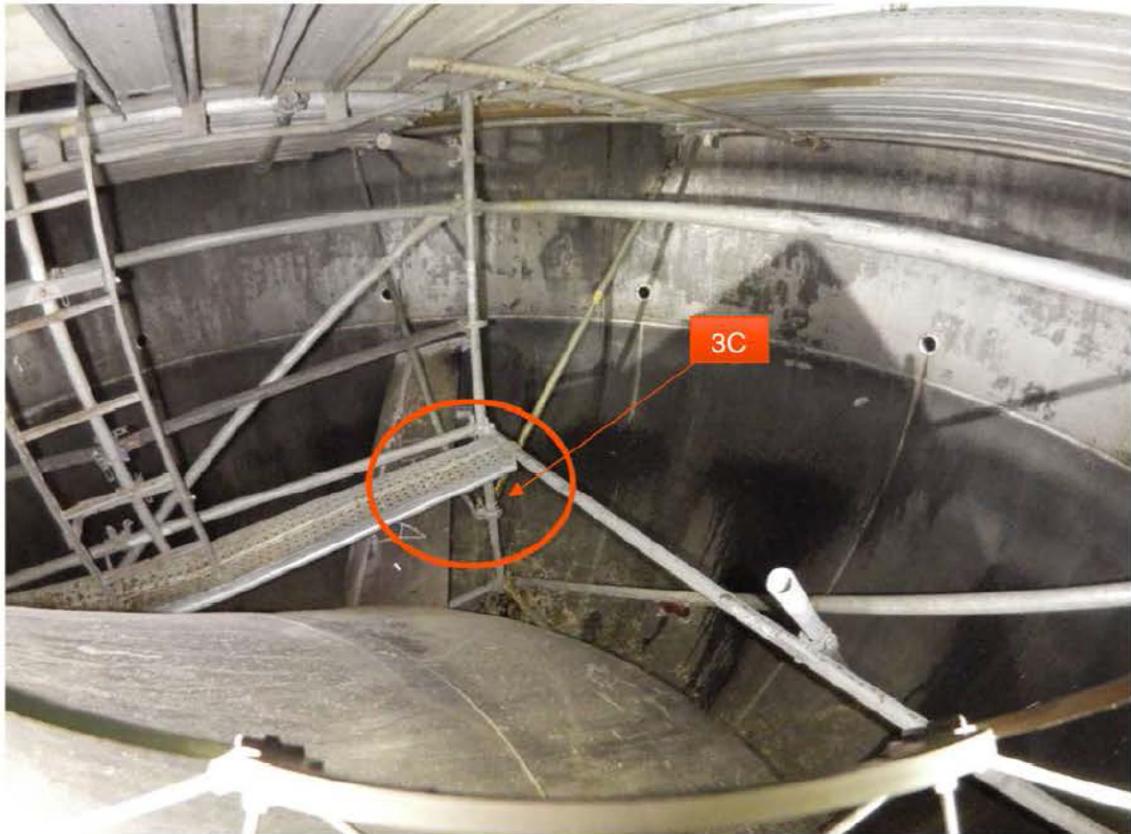
D'après les photographies provenant du drone, nous soulevons la possibilité que l'appui des planchers en saillie soit localisé aléatoirement tout au long de l'échafaudage. La flèche #3C de la Figure 35 présente l'appui des barres diagonales provenant des planchers en saillie, où aucun blocage horizontal n'est visible. Le même phénomène a été observé au même niveau, et ce pour les 4 poteaux.

Figure 35 - Prise #3 - Manhole - Gauche

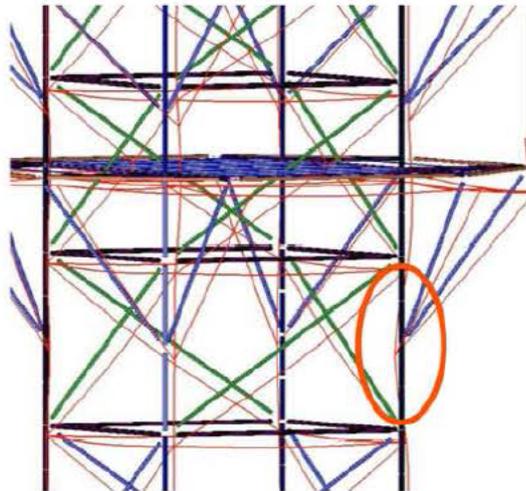
Figure 43 - Déformée de la colonne sous le niveau 7 (amplifiée 50mm = 1m)
