RAPPORT D'ENQUÊTE

**Accident ayant causé la mort d'un contremaître
de l'entreprise Portes Gensteel inc., survenu
le 20 avril 2022 à Saint-Laurent**

Service de la prévention-inspection de Montréal – Établissements 3

Date du rapport : 28 octobre 2022

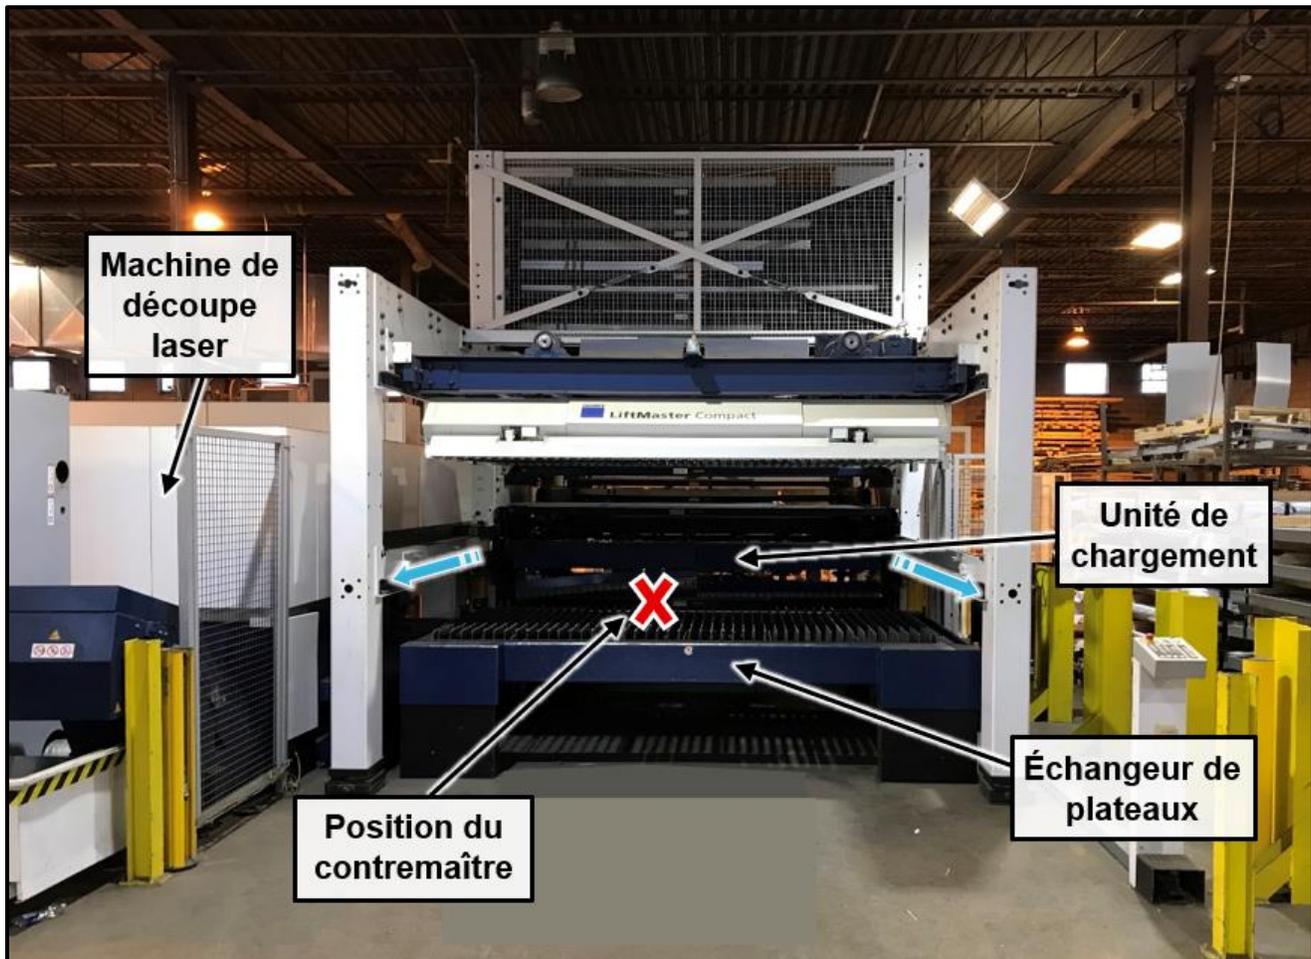
Le 20 avril 2022, le contremaître opère la machine de découpe laser, qui fait partie d'une cellule automatisée. Des anomalies surviennent à l'unité de chargement, qui achemine les feuilles de métal à la machine de découpe laser. Ces anomalies font en sorte d'interrompre le cycle de la machine. À 14 h 47, le contremaître accède à la zone de déplacement de l'unité de chargement. C'est alors que le cycle de la machine reprend. L'unité de chargement entraîne le contremaître et le coince mortellement contre l'échangeur de plateaux.

Figure 1 - Représentation de la position du contremaître lorsqu'il se fait coincer entre l'unité de chargement du « LiftMaster Compact » et l'échangeur de plateaux

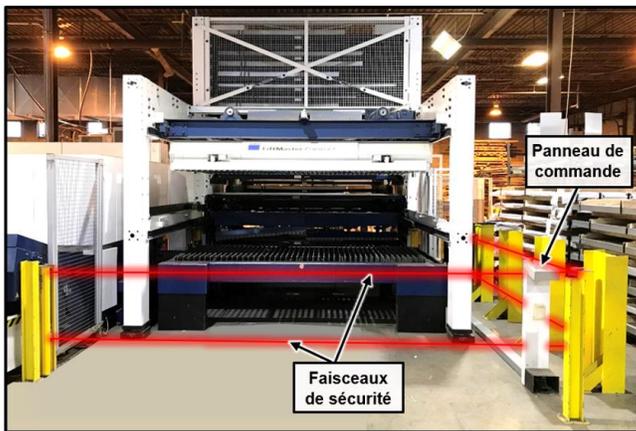
- Des faisceaux de sécurité (dispositifs de protection optoélectroniques actifs (AOPD)) sécurisent l'accès par l'avant et le côté droit de la machine. Une intrusion dans un faisceau provoque l'arrêt de tout mouvement de l'échangeur de plateaux, des composants d'automatisation de la machine et du *TruStore*. Un réarmement au niveau du panneau de commande est nécessaire afin de remettre ensuite la machine en marche ;
- Un protecteur fixe, installé du côté droit, ferme l'ouverture laissée derrière la zone sécurisée par les faisceaux. Ce protecteur est composé d'un assemblage de trois panneaux grillagés formant un angle droit. Les panneaux sont fixés à des poteaux verticaux à l'aide de boulons à tête hexagonale (de type Allen).

Fig. 7a - Protecteur et dispositifs de protection autour du « LiftMaster Compact »
(Vue de face)
(Source : CNESST)

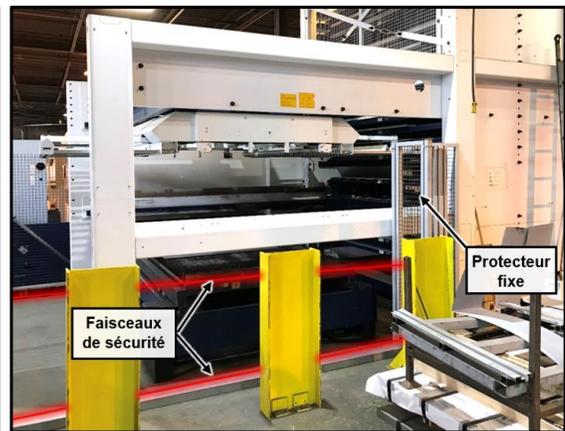
Fig. 7b - Protecteur et dispositifs de protection autour du « LiftMaster Compact » (Vue latérale droite)
(Source : CNESST)

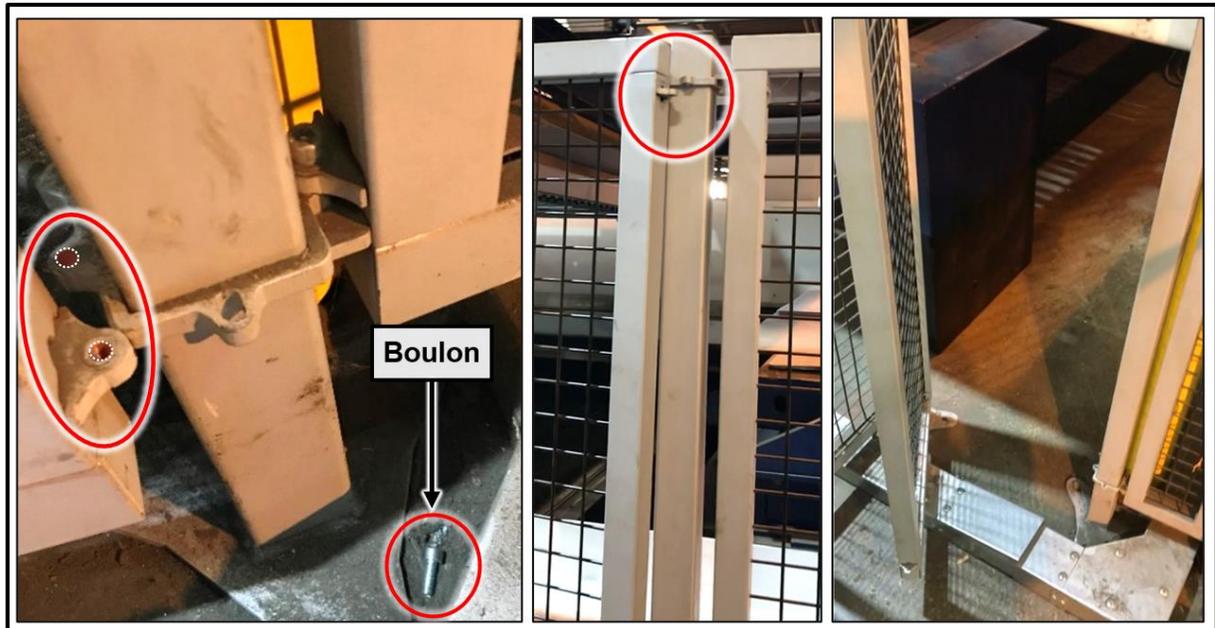
Lors de l'accident, le contremaître a accédé à l'intérieur de la machine en passant par la zone du protecteur. Le côté droit du panneau central du protecteur n'était alors pas fixé. Il pouvait ainsi être ouvert comme une porte, car les deux boulons, situés du côté gauche du panneau, faisaient office de charnières. Un boulon est trouvé au sol, à proximité du protecteur (voir la photo de gauche de la figure 8).

Fig. 8 - *Protecteur latéral non fixé par lequel le contremaître accède à l'intérieur du « LiftMaster Compact »*

Sur les photos de gauche et du centre, le panneau grillagé et le poteau sur lequel le panneau devrait être fixé sont désalignés. Le cadre du panneau se heurte au poteau lors de sa fermeture.

Au moment de l'entrée du contremaître dans la machine, le panneau central était légèrement entrouvert. Selon l'information obtenue, ce panneau n'était jamais fixé, seulement appuyé contre le poteau. Il n'a pas été possible d'identifier depuis quand ce protecteur n'était plus fixe. Les rapports de service du fournisseur ne font aucune mention relative à ce protecteur.

L'ouverture du panneau central crée un espace d'une largeur de 44,5 cm, tel que représenté sur la photo de droite de la figure 8, qui permet d'accéder à la zone dangereuse de la machine.

Le 29 avril 2022, dans le rapport d'intervention RAP1383733, la CNESST autorise l'utilisation du *LiftMaster Compact*. Elle émet en plus un avis de correction afin que l'employeur élabore une procédure de travail sécuritaire lors de travaux de déblocage, de réglage, de recherche de défauts ou de nettoyage du *LiftMaster Compact*.

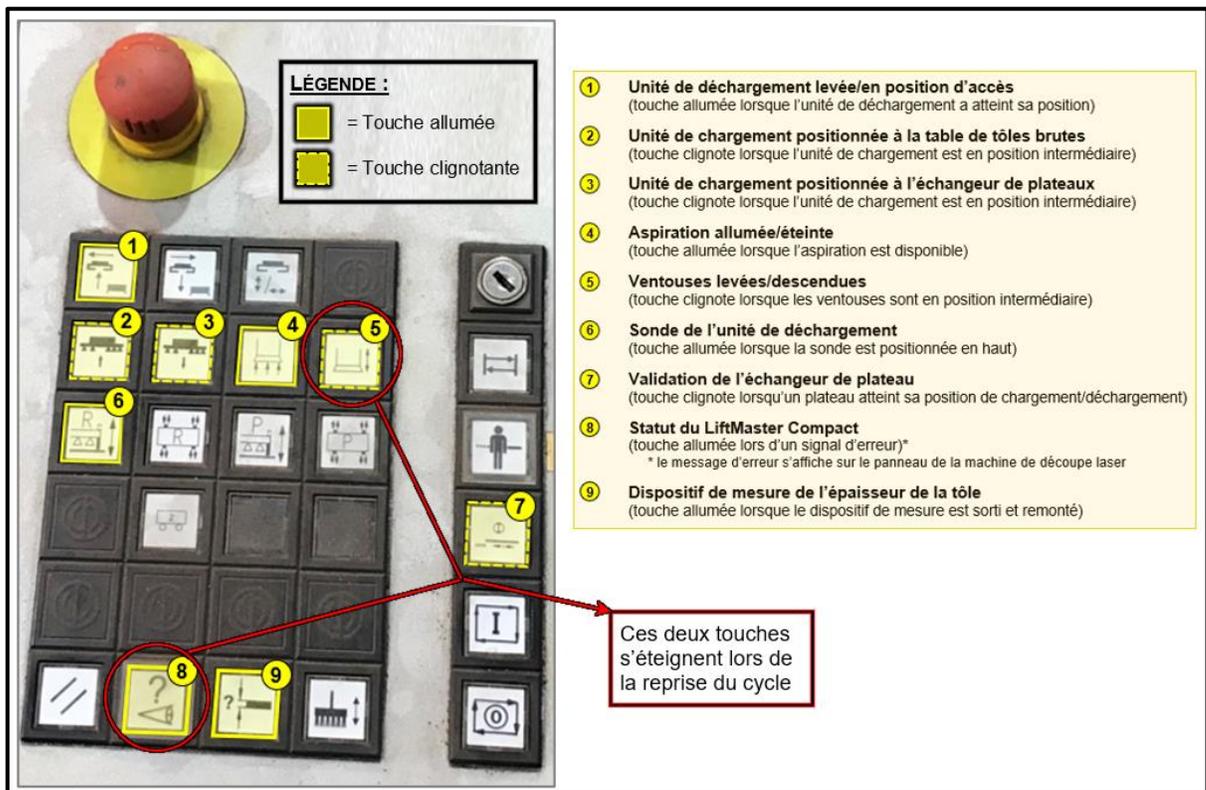
Fig. 9 - État du panneau de commande du « LiftMaster Compact » lors de l'entrée du contremaître à l'intérieur de la machine
(Source : CNESST)

Un peu avant que le contremaître décide d'entrer à l'intérieur de la machine, le cycle de la machine s'interrompt et la touche identifiée n° 8 s'allume. La touche n° 5 clignote également, indiquant que les ventouses sont en position intermédiaire, c'est-à-dire qu'elles ne sont pas complètement relevées. Enfin, les touches n° 2 et n° 3 clignotent aussi, indiquant que l'unité de chargement est en position intermédiaire entre la table de tôles brutes et l'échangeur de plateaux. Cela pourrait également signifier que le signal a été envoyé pour commander le déplacement de l'unité de chargement vers l'échangeur de plateaux.

Le contremaître appuie à ce moment sur la touche n° 2. Cette action ne produit aucun effet. Il décide alors d'investiguer l'anomalie au niveau des ventouses et pour ce faire, il accède à l'intérieur de la machine.

Une fois à l'intérieur, le cycle de la machine reprend sans qu'aucune personne ne touche au panneau de commande du *LiftMaster Compact* ni à la console de la *TruLaser*. La touche n° 5 s'éteint alors, indiquant que les ventouses ont atteint leur fin de course. Le touche n° 8 s'éteint également, considérant l'anomalie réglée. L'unité de chargement amorce dès lors son déplacement vers l'échangeur de plateaux, coinçant le contremaître.

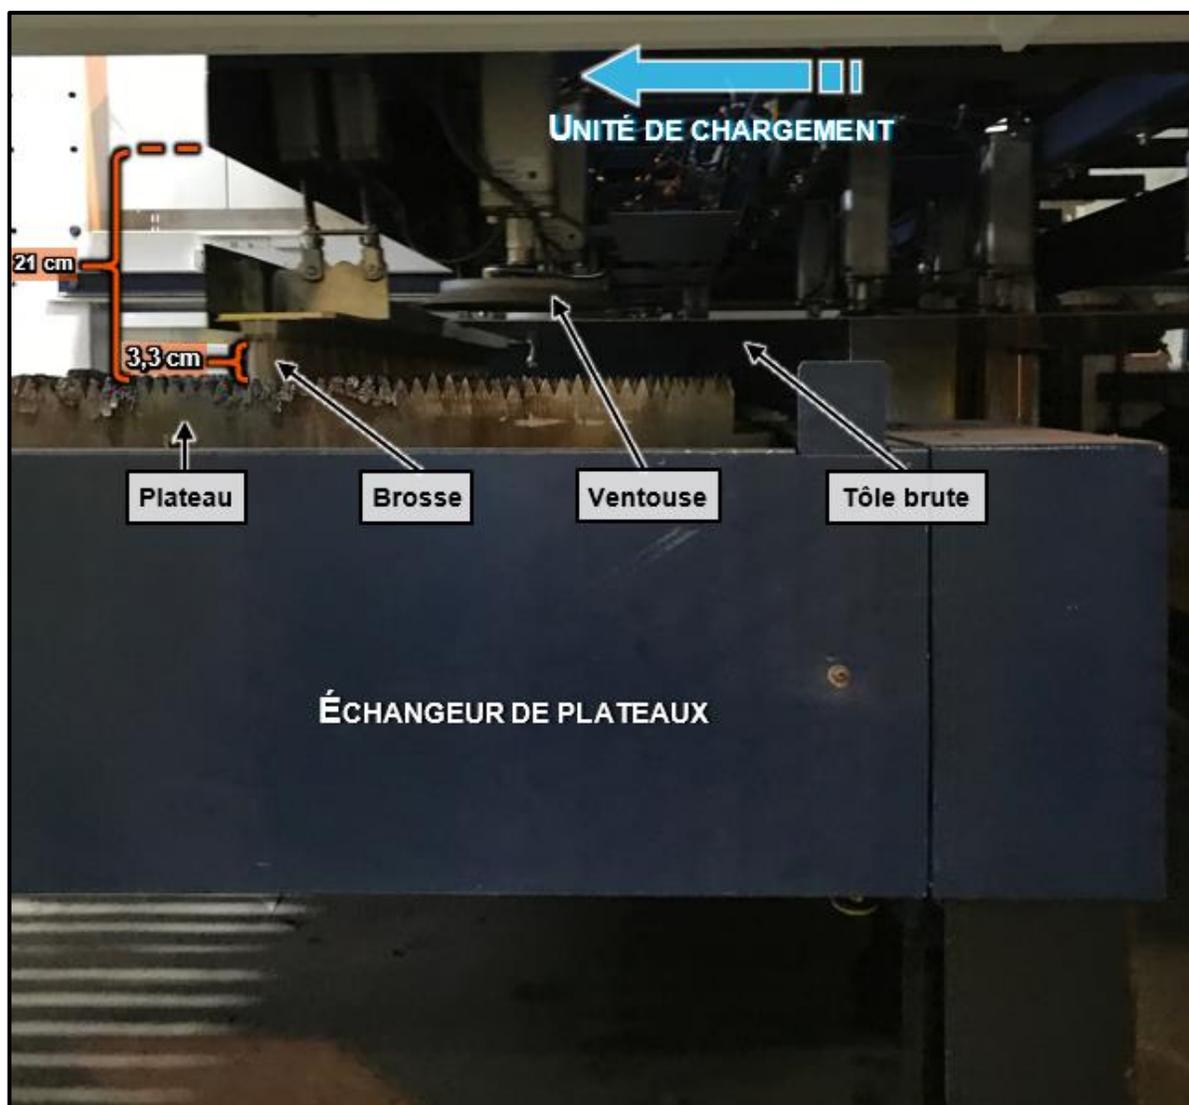
Après avoir franchi le protecteur latéral, qui n'était pas fixé, le contremaître passe sous le rail duquel l'unité de chargement se déplace. L'unité de chargement est positionnée à ce moment-là au-dessus de la table de tôles brutes. Le contremaître s'engage dans le passage situé entre la table de tôles brutes et l'échangeur de plateaux. Il circule jusqu'à une distance d'environ 1,9 m. Alors qu'il se tient debout, face à l'unité de chargement, celle-ci se remet en mouvement en direction de l'échangeur de plateaux. L'unité de chargement exerce une force linéaire d'environ 3 700 N (force générée par 380 kg) vers le contremaître, entraînant ce dernier vers l'échangeur de plateaux.

Le plateau et la structure fixe de la brosse de l'unité de chargement sont situés respectivement à une hauteur de 85,7 cm et 89 cm à partir du sol. Le corps du contremaître est donc exposé à une zone de coincement de 3,3 cm, tel qu'illustré à la figure 10.

Fig. 10 - Vue latérale de l'unité de chargement en déplacement vers l'échangeur de plateaux
(Source : CNESST)

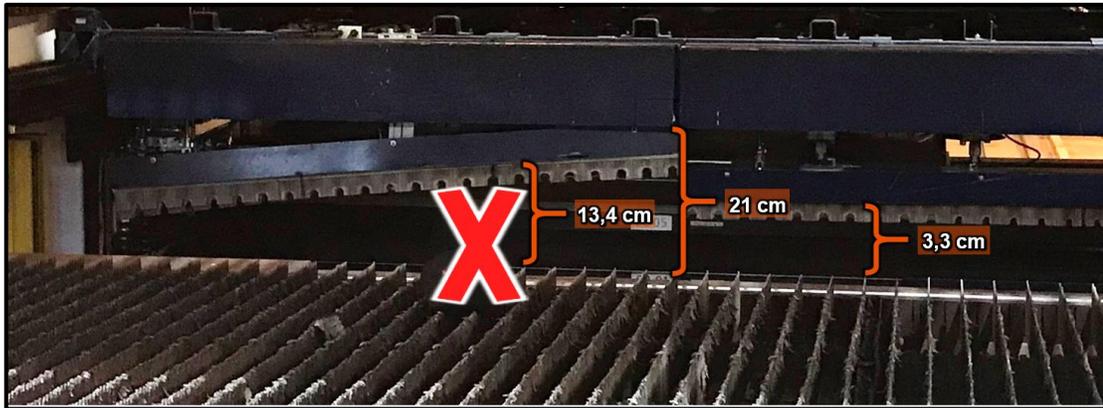
Le coincement du contremaître exerce une pression suffisante pour soulever le côté droit de la 2^e brosse où il se tient. Celle-ci se soulève jusqu'à ce qu'elle se heurte à une structure fixe de l'unité de chargement. Le contremaître se trouve ainsi couché sur le dos, coincé au niveau de son abdomen dans un espace d'environ 13,4 cm, tel qu'illustré à la figure 11.

Fig. 11 - Représentation des distances verticales entre l'unité de chargement et le plateau après le coincement du contremaître
(Source : CNESST)
