**EN004352****RAPPORT D'ENQUÊTE**

**Accident ayant causé la mort d'un travailleur de l'entreprise Rouyn  
Asphalte inc., survenu le 9 mai 2022, au 721, boulevard de l'Université à  
Rouyn-Noranda**

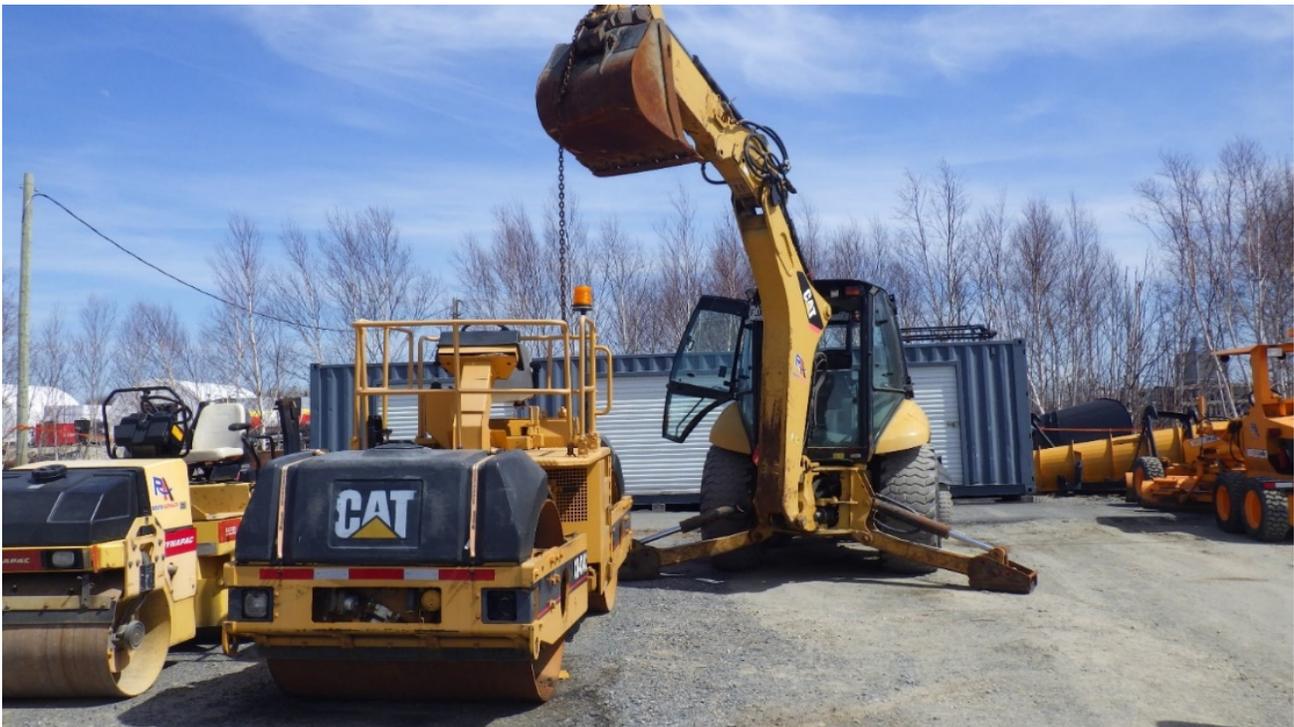
*Figure 1 - Photographie de la scène de l'accident*  
Source : CNESST
