RAPPORT D'ENQUÊTE

**Accident mortel survenu à un travailleur de l'entreprise
9085-3979 Québec inc. (Coffraco),
le 16 juin 2022 sur un chantier de construction situé au
595, 20^e Avenue à Deux-Montagnes**

**Service de la prévention-inspection Laurentides
Direction de la prévention-inspection Rive-Nord**

Date du rapport : 30 janvier 2023

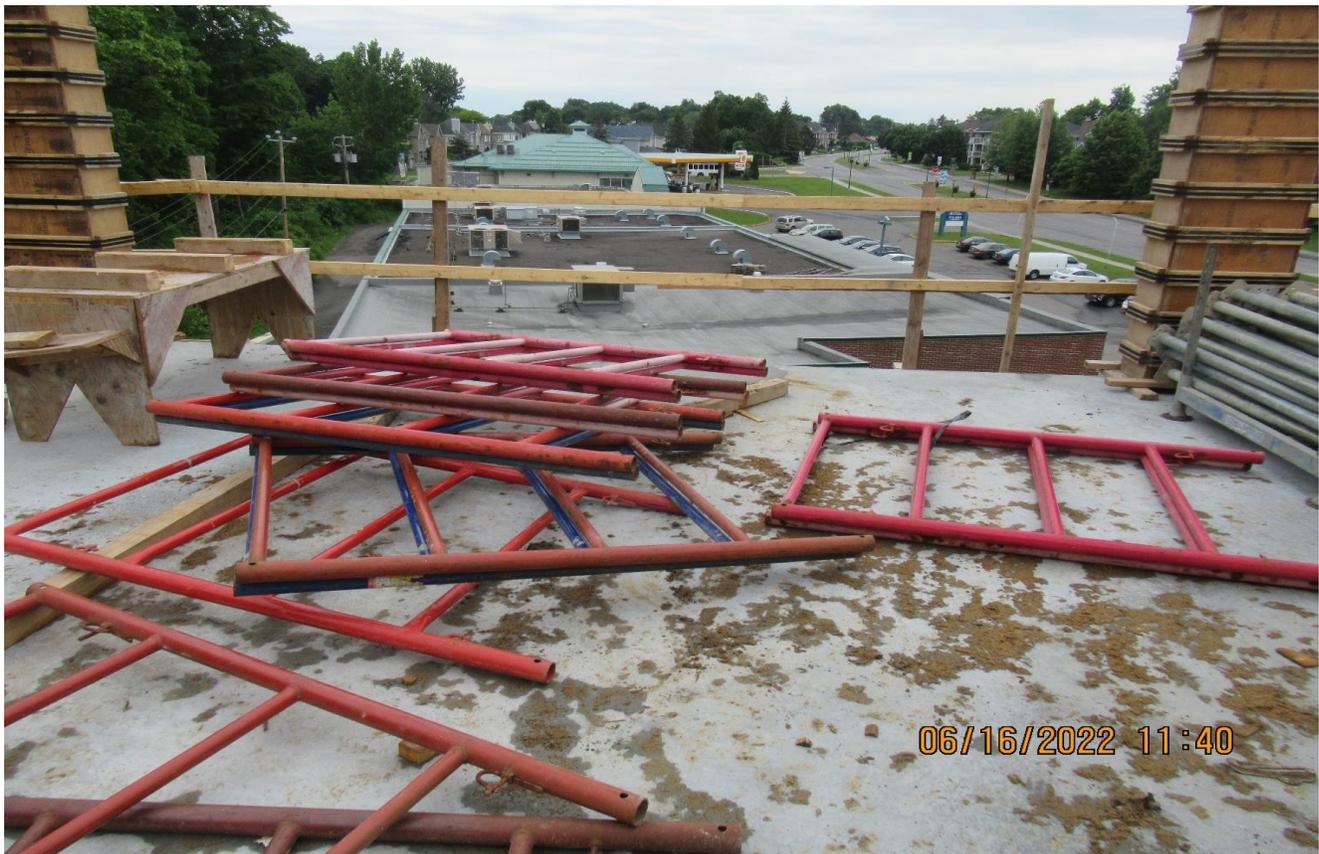
Photo 1 : Lieu de l'accident

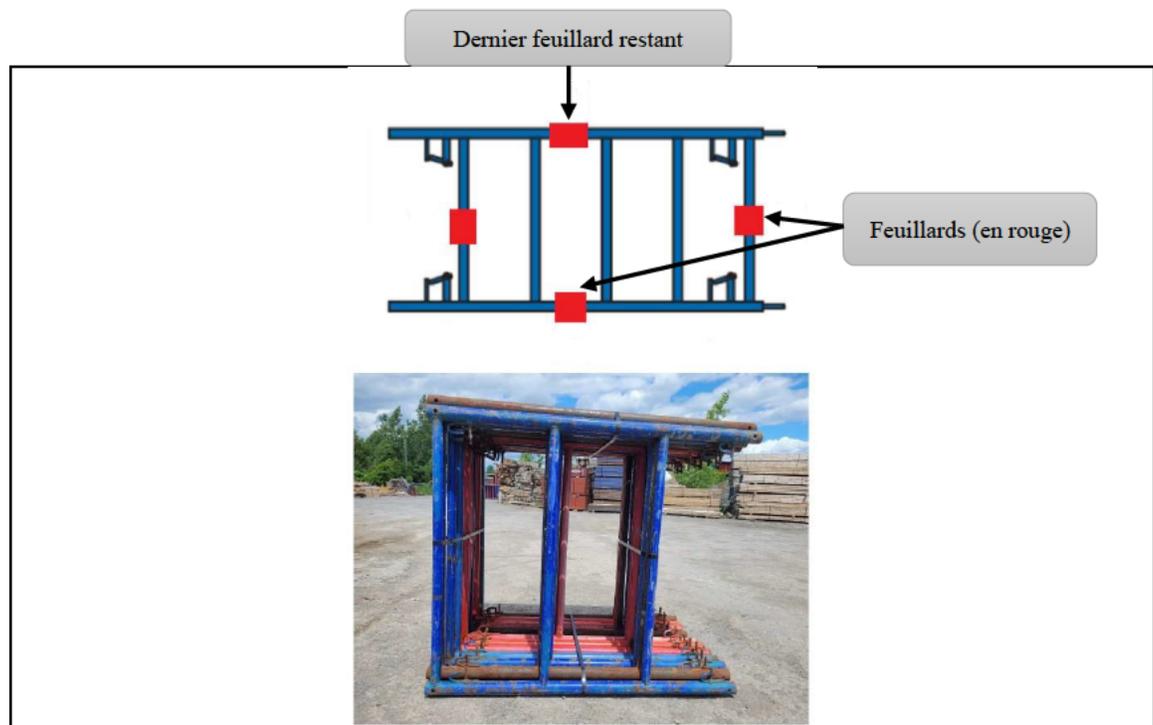
Un paquet est attaché au centre de chaque côté à l'aide de quatre feuillards de cerclage d'acier (voir image 1).

Image 1 : Positionnement des cadres d'étaie tels que livrés

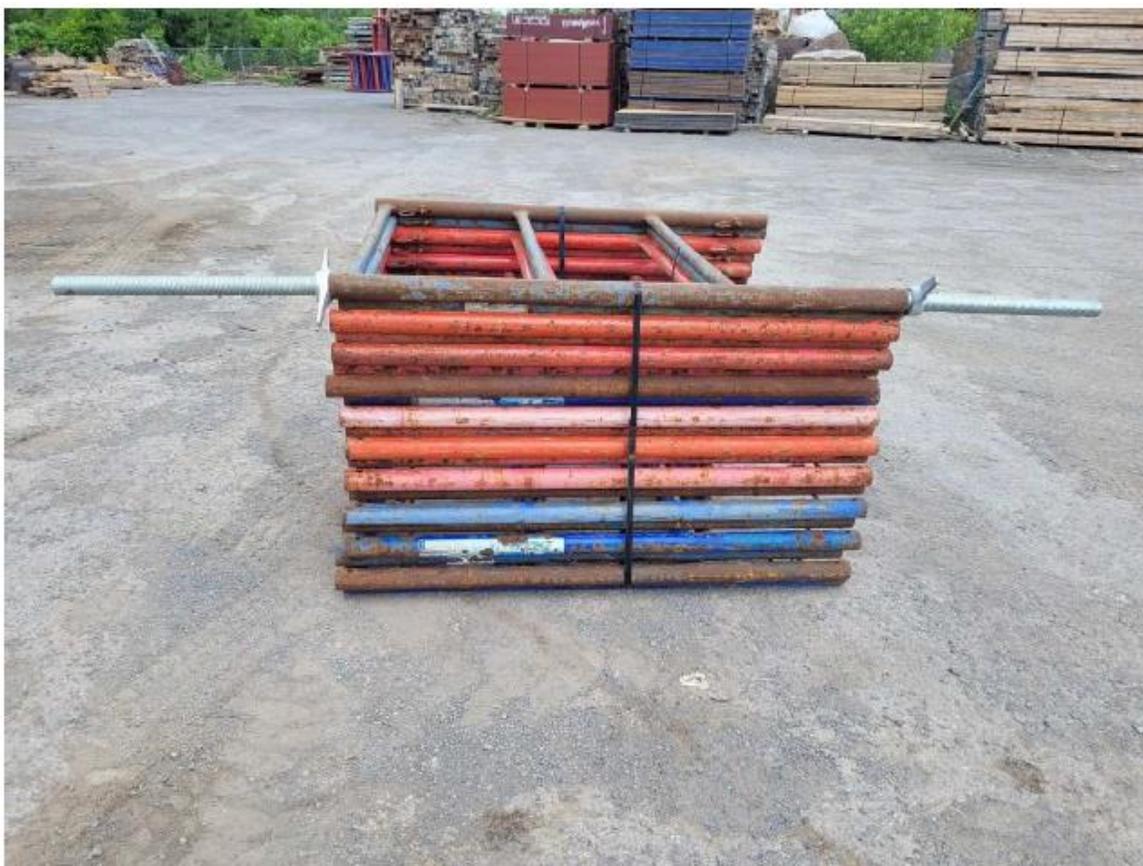
Photo 7 : Paquet de cadres d'étais couché

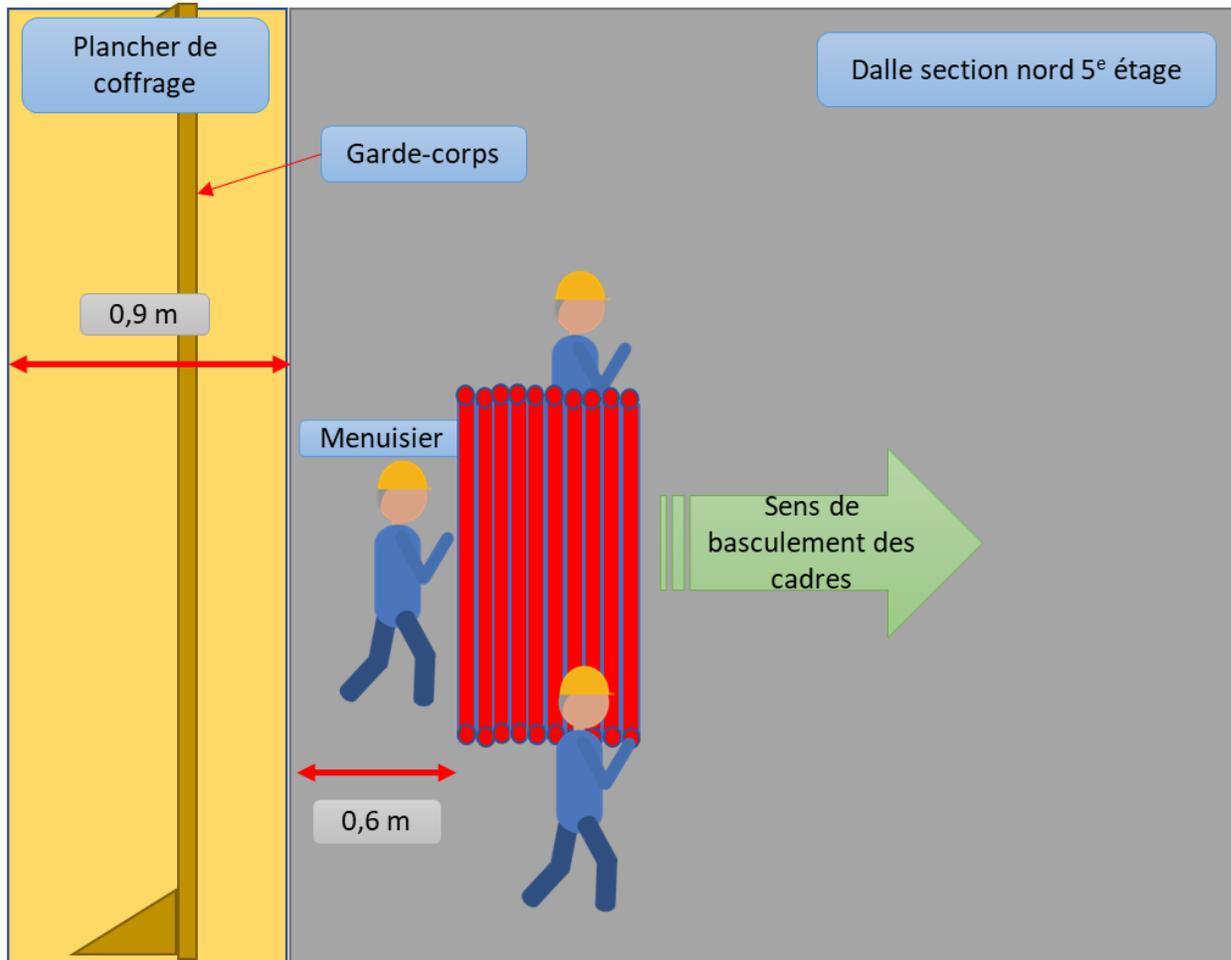
Le contremaître et le premier travailleur étant positionnés de part et d'autre du paquet de cadres, le menuisier vient se positionner à l'arrière de celui-ci, entre le paquet et l'extrémité de la dalle protégée par des garde-corps en bois. Il est dos au garde-corps (**voir croquis 1**).

Croquis 1 : Basculement des cadres au moment de l'accident

Vers 8 h 30, au moment de basculer le paquet de cadres pour le coucher, le menuisier se trouve en déséquilibre, car il pousse le paquet vers le centre du bâtiment. Son mouvement se poursuit alors que le dernier cerclage retenant le paquet cède. Les cadres poursuivent leur course vers le sol. Le chemin le plus court pour ceux qui se trouvent sur le dessus est de glisser comme sur un rail sur la surface des autres cadres dans la direction opposée au sens de basculement du paquet, là où se trouve le menuisier.

Une fois le mouvement de glissade des pieds des cadres amorcé vers le vide, le menuisier est fauché au-dessus de ses chevilles et tombe sur les cadres en mouvement. Le menuisier et cinq cadres glissent sous la traverse intermédiaire et entre les montants du garde-corps et chutent de cinq étages.

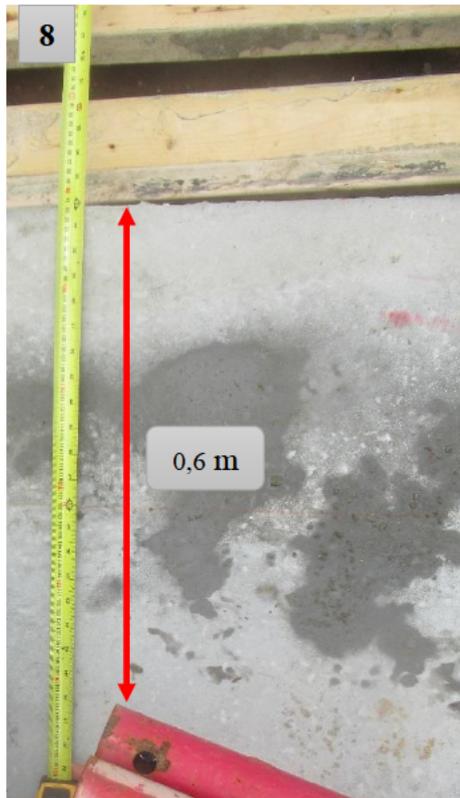
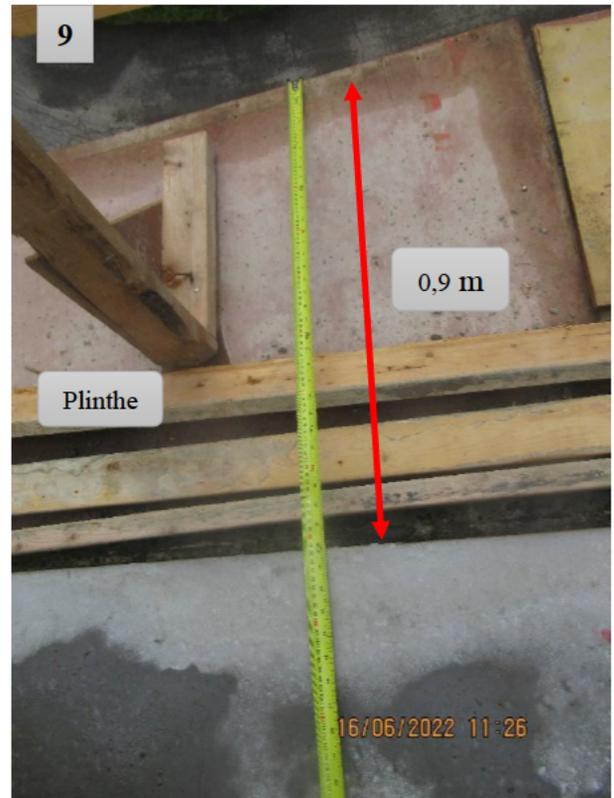
À cet endroit, les cadres se retrouvent à environ 0,6 mètre de l'extrémité de la dalle. On y retrouve un dénivelé de 0,23 mètre (9 pouces) en raison de l'épaisseur de la dalle et un plancher de coffrage qui s'étend d'environ 0,9 mètre jusqu'au vide (**voir photos 8, 9 et croquis 2**).

Photos 8 et 9 : Positionnement des cadres en bordure de la dalle du 5^e étage

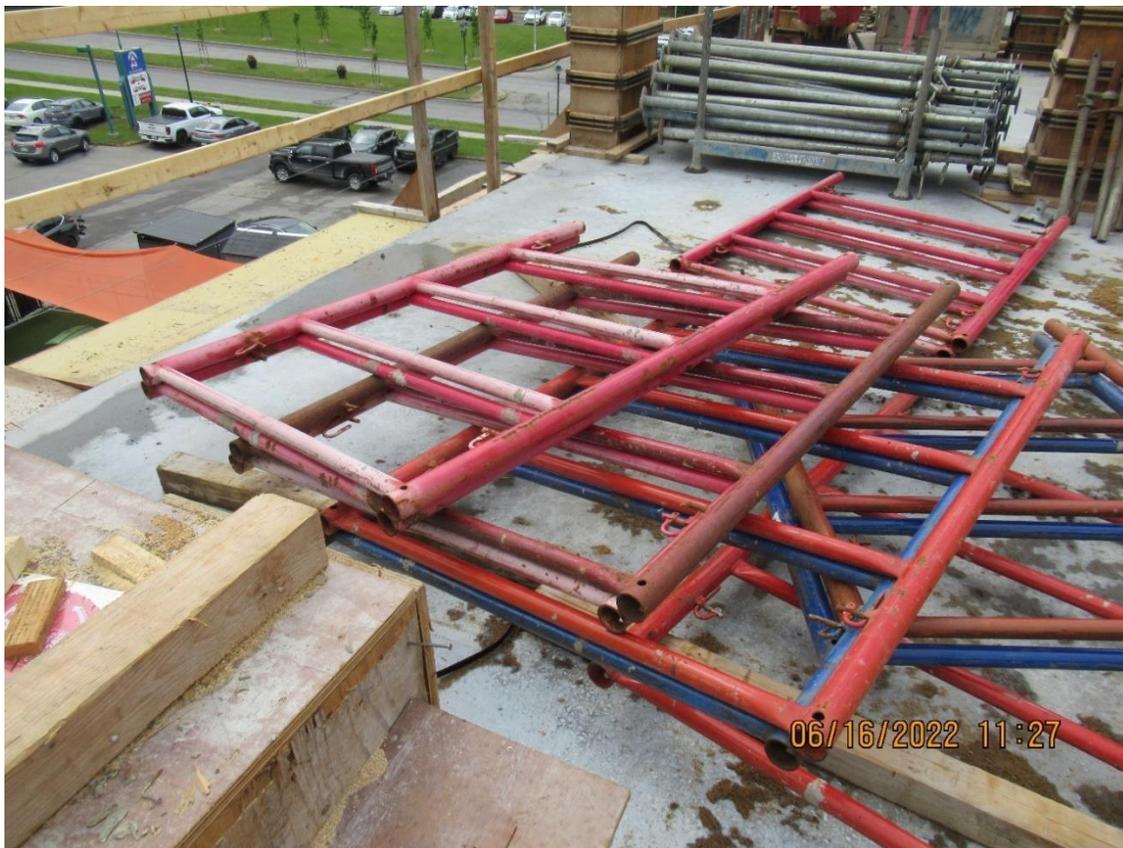
Photo 10 : Paquet de cadres ayant chuté en bordure du plancher du 5^e étage

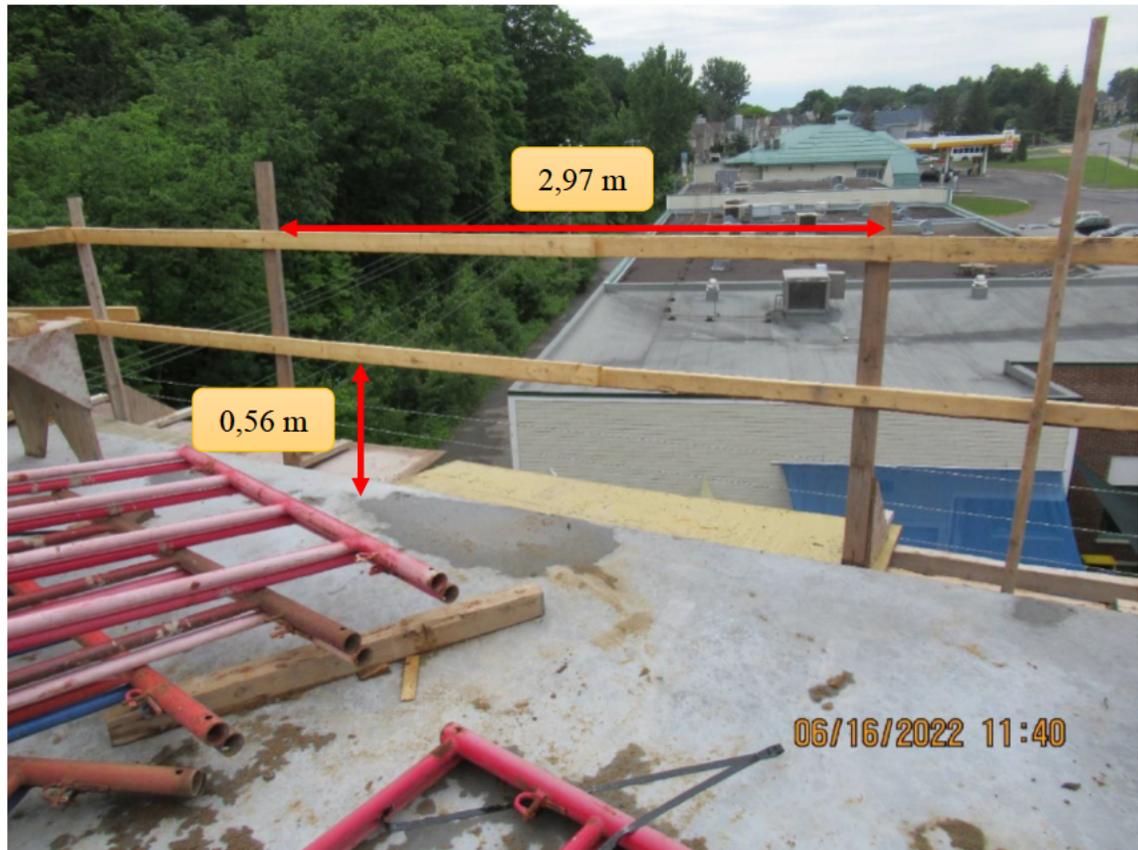
La distance entre les montants du garde-corps à cet endroit est de 2,97 mètres alors que la réglementation prévoit des montants espacés au maximum de 1,8 mètre. La traverse intermédiaire est fixée à une hauteur de 0,56 mètre (22 pouces) de la dalle, mais à une hauteur de 0,79 mètre (31 pouces) du plancher de coffrage en raison de l'épaisseur de la dalle de béton (**voir photo 11**).

Dans ces conditions, à partir du moment où la dalle est coulée, elle est plus haute que la plinthe. C'est ainsi que cette dernière n'est plus dans la trajectoire des cadres qui glissent.

Photo 11 : Garde-corps 5^e étage
