RAPPORT D'ENQUÊTE

**Collision routière entre un autobus scolaire et un camion nacelle
ayant causé le décès d'un écolier
lors de travaux d'installation d'un câble à fibre optique par
Les entreprises québécoises d'excavation L.E.Q.E.L. (1993) ltée
le 14 décembre 2021 dans le 8^e Rang Ouest à Lyster**

Service de la prévention-inspection — Mauricie et Centre-du-Québec

Date du rapport : 15 février 2023

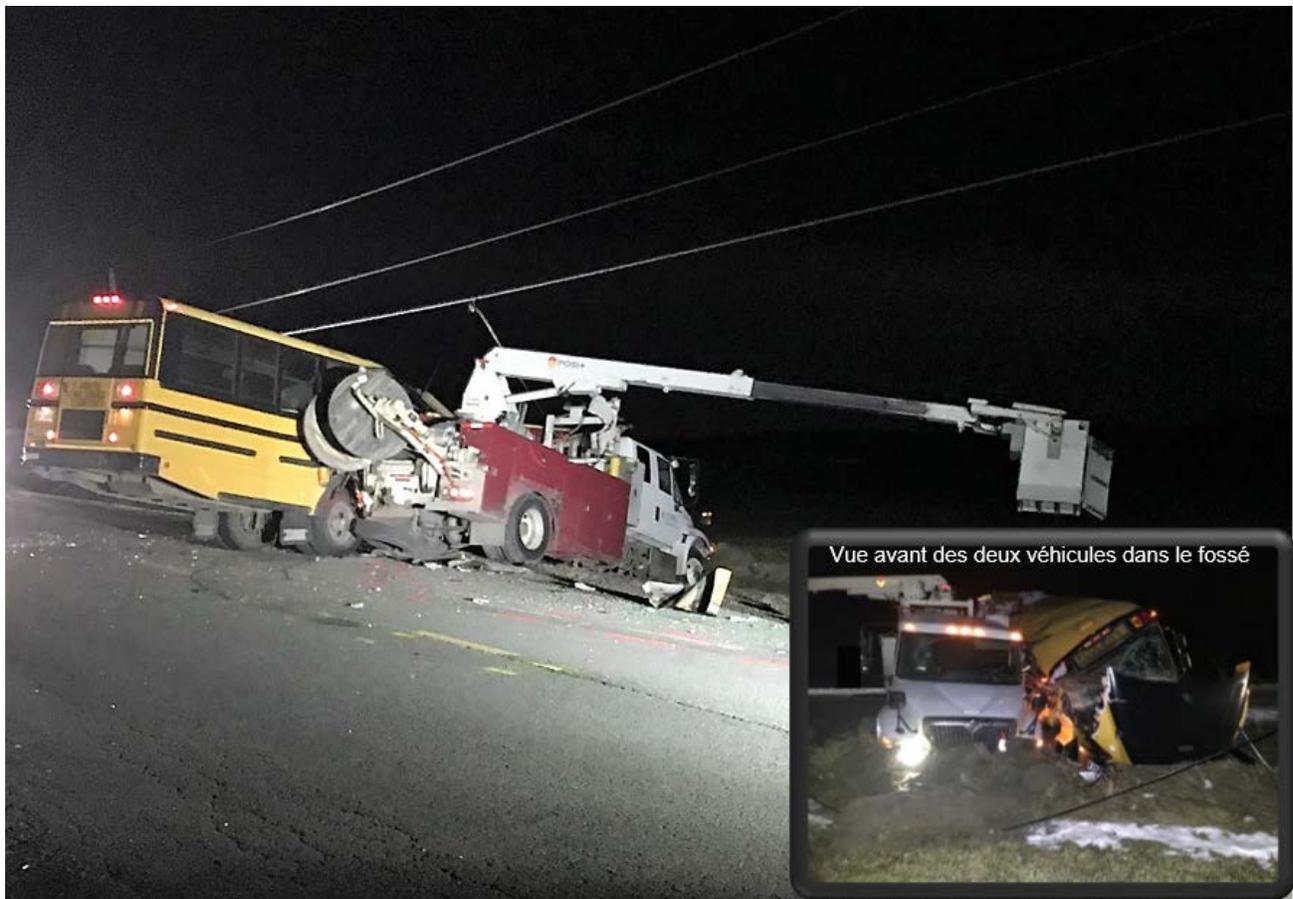
Le travailleur prenant place dans le panier de la nacelle saute au sol. Le chauffeur de l'autobus scolaire et les deux écoliers à bord sont blessés et l'un d'eux décède de ses blessures.

Figure 1 : *Lieu de l'accident*
Source : CNESST

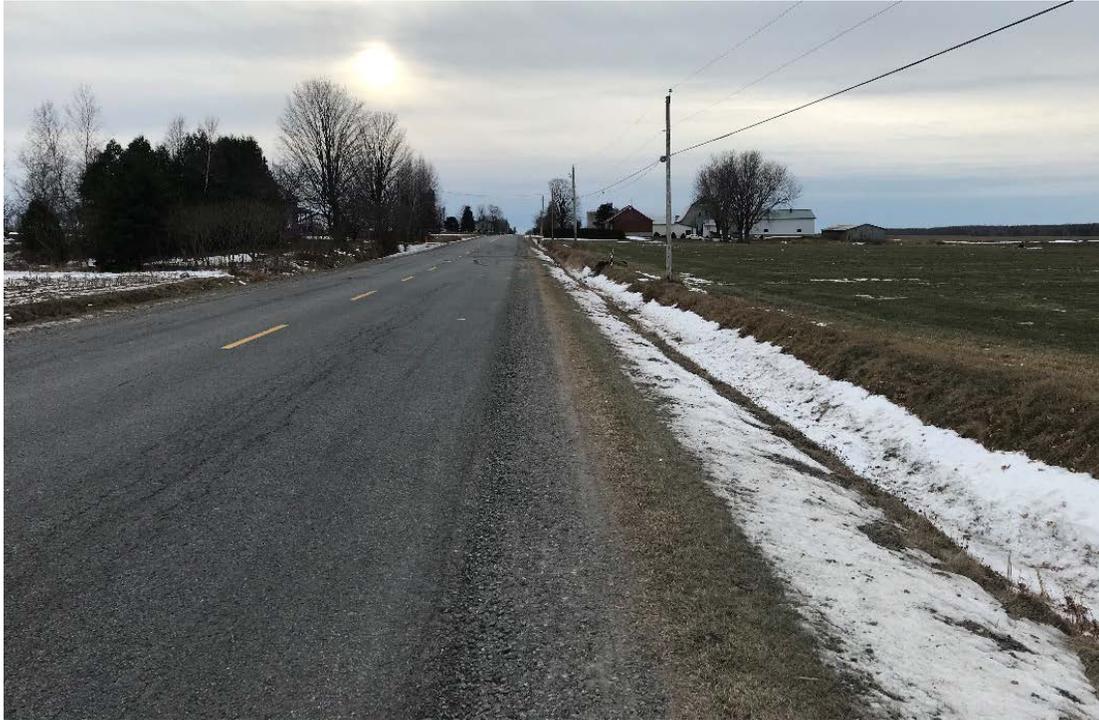
Les accotements de gravier ont une largeur d'environ 1 m et ils se situent au même niveau que la chaussée. Ils sont suivis d'un fossé. Le long du rang, il y a des accès vers les champs, des résidences et des bâtiments agricoles. Au lieu de l'événement, le recouvrement asphalté de la chaussée ne présente pas de dommages apparents, il est sec et sans accumulation de neige (figure 4).

Fig. 4 : *Lieu de l'accident, 8^e Rang Ouest à Lyster en direction ouest*
Source : CNESST

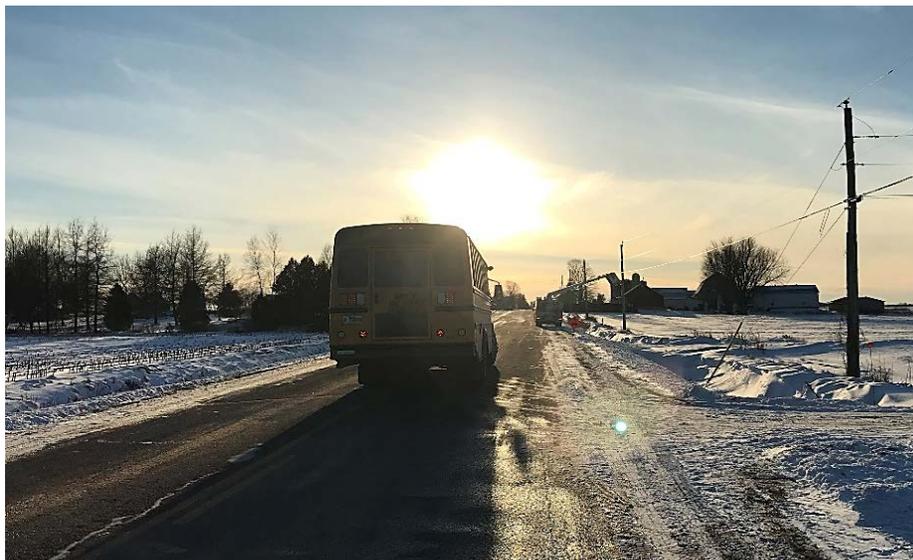
À cette heure de la journée, le soleil décline vers l'ouest et sa position se trouve dans l'axe du 8^e Rang (figure 9).

Fig. 9 : Positionnement du soleil dans le 8^e Rang Ouest à l'heure de l'accident

Le chauffeur d'autobus ayant le soleil à la hauteur des yeux doit modifier sa position de conduite sur son siège malgré la présence du pare-soleil abaissé pour éviter l'éblouissement.

La reconstitution réalisée confirme que la visibilité à cette heure de la journée était diminuée par l'éblouissement causé par la position du soleil. D'ailleurs au cours de l'expertise, il est possible de constater qu'avec les conditions présentes, le camion nacelle immobilisé devenait visible au dernier moment. Il était alors difficile d'anticiper la présence de l'entrave par le véhicule sur la voie de circulation (figure 9).

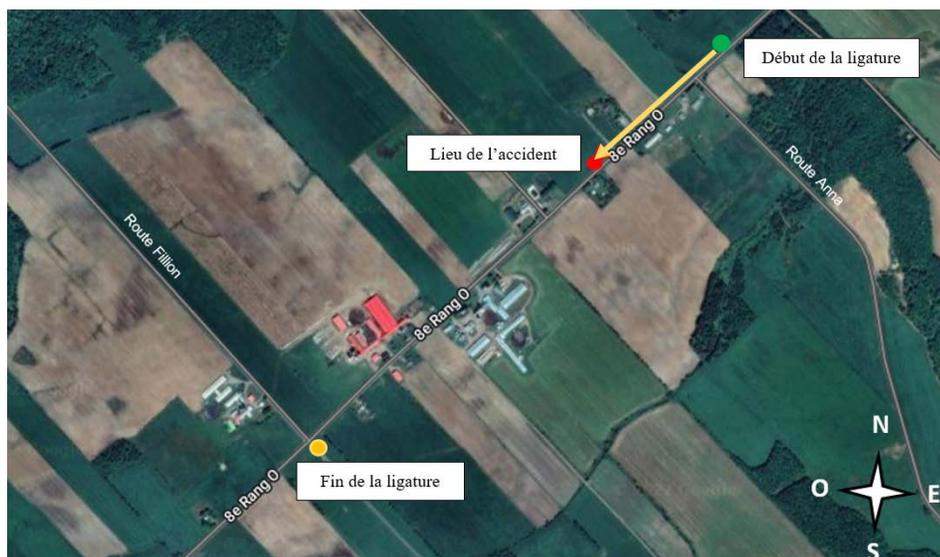
Environ 340 m après avoir franchie l'intersection de la route Anna, l'autobus scolaire, qui circule alors à une vitesse de 49 km/h, percute le camion nacelle entravant partiellement la voie de circulation (figure 10).

Fig. 10 : Début des travaux de ligature du câble et lieu de l'accident

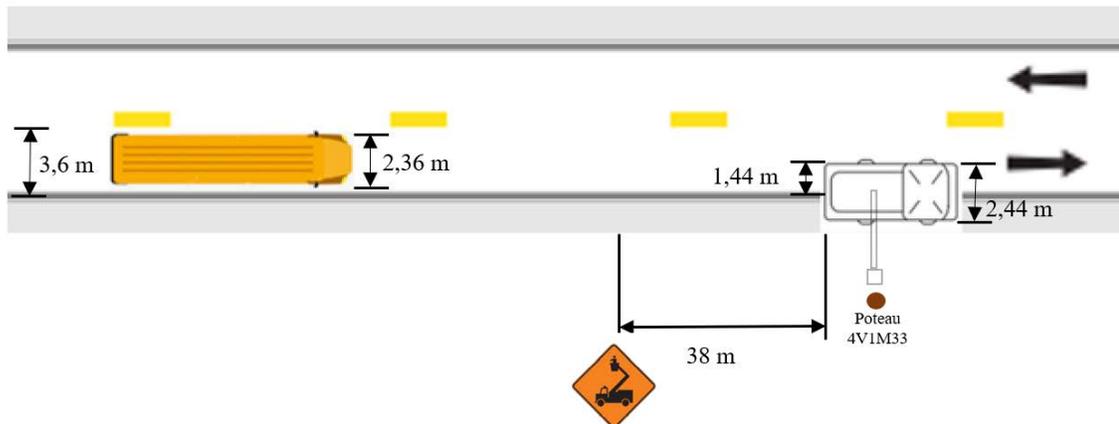
Le seul panneau de signalisation présent est un panneau « travaux en hauteur » qui est positionné dans l'accotement à 38 m à l'arrière du camion nacelle (figure 13).

Fig. 13 : Croquis démontrant le positionnement des véhicules et de la signalisation avant l'impact (non à l'échelle)

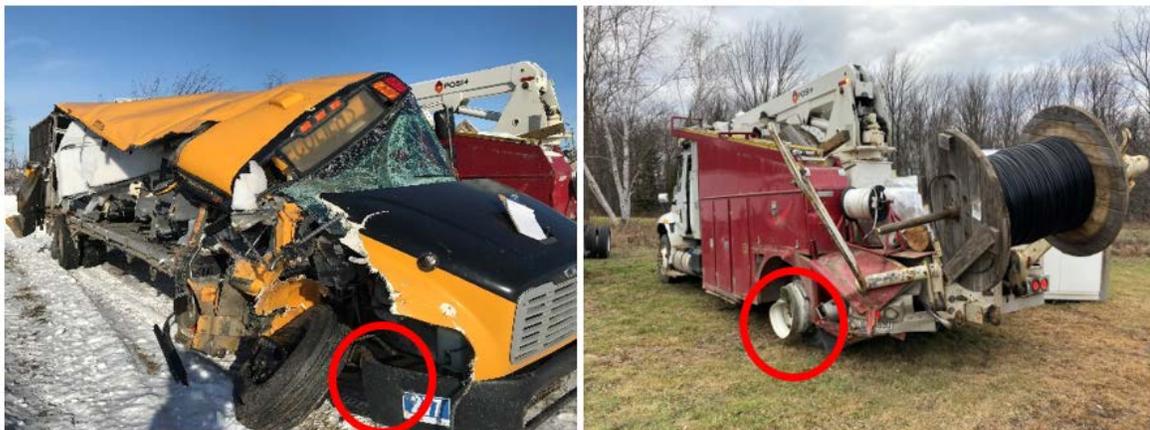
Le point de contact entre les deux véhicules se produit au niveau du pare-chocs avant du côté droit de l'autobus et du pneu arrière gauche du camion nacelle (figure 14).

Fig. 14 : Premier point de contact entre les deux véhicules au moment de la collision

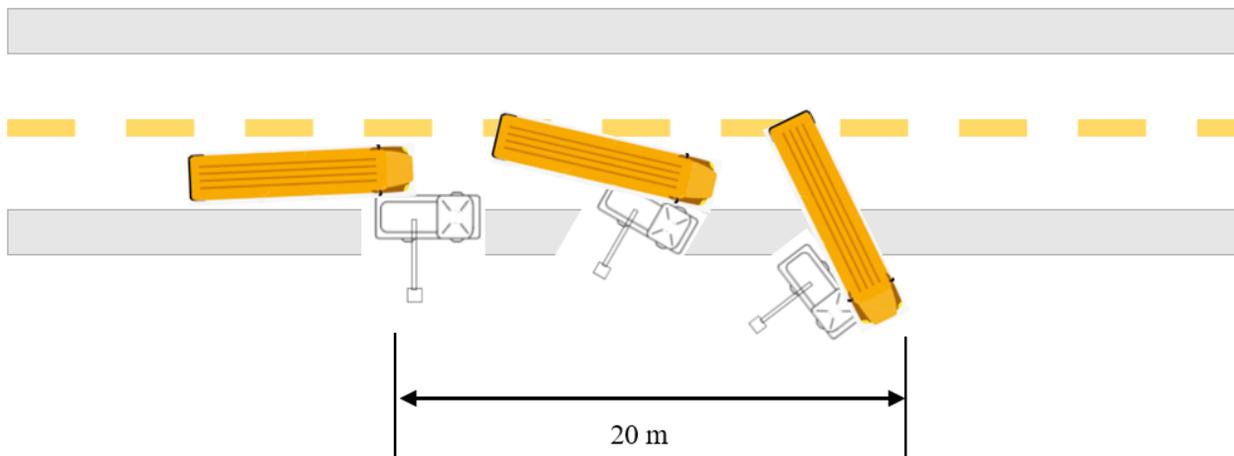
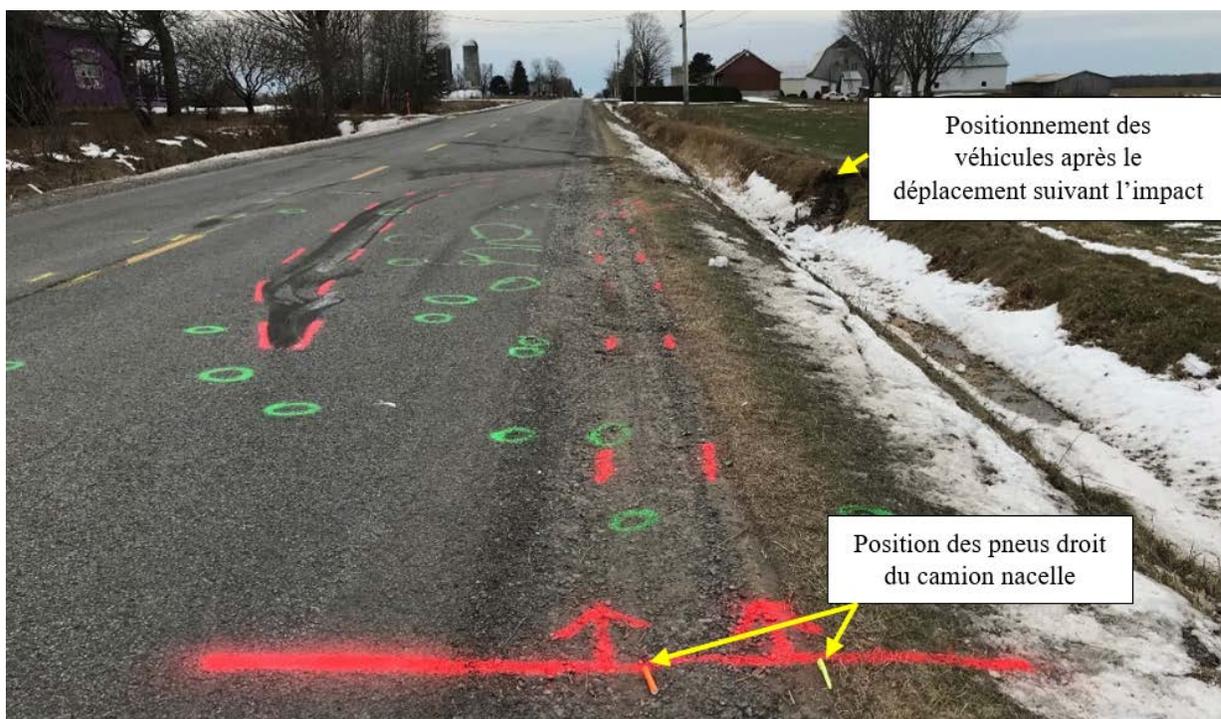
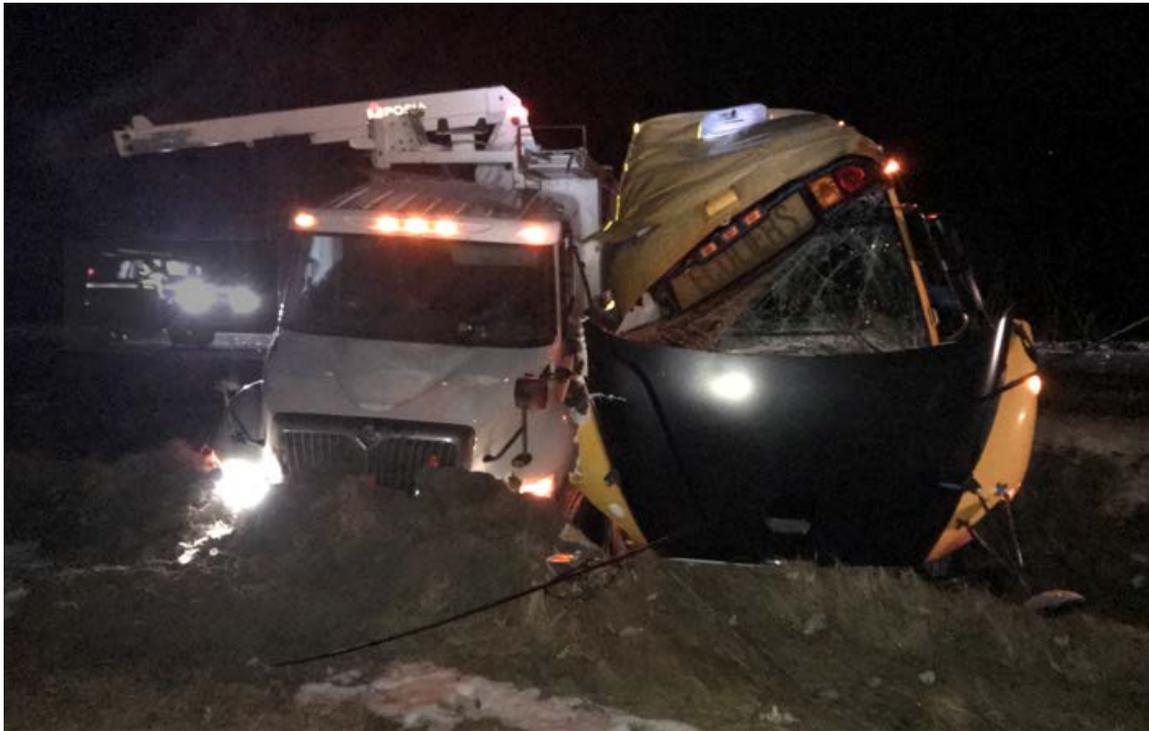
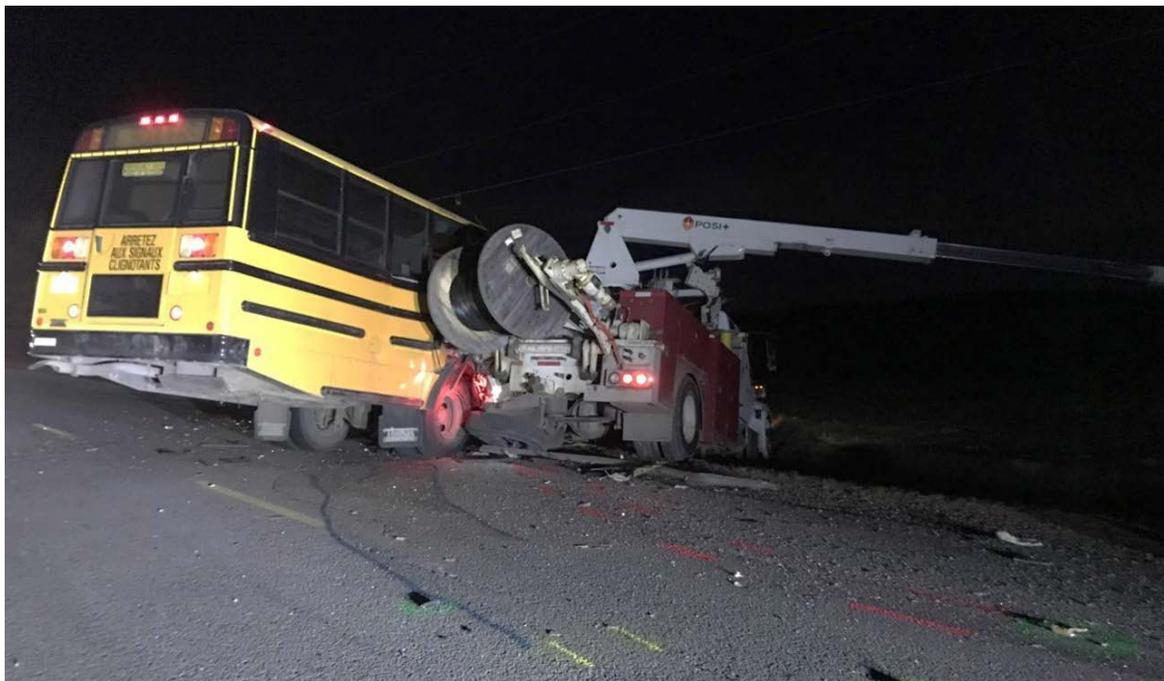
La collision engendre un effet de rotation en sens horaire des deux véhicules. La force d'impact provoque le déplacement de ceux-ci vers le fossé nord de la voie sur une distance d'environ 20 m (figures 15 à 18).

Fig. 15 : Croquis démontrant le déplacement des véhicules après l'impact (non à l'échelle)
Source : CNESST

Fig. 16 : Marquage du déplacement des véhicules sur la voie après l'impact
Source : CNESST

Fig. 17 : *Positionnement des véhicules après le déplacement (vue avant)*
Source : CNESST

Fig. 18 : *Positionnement des véhicules après le déplacement (vue arrière)*
Source : CNESST

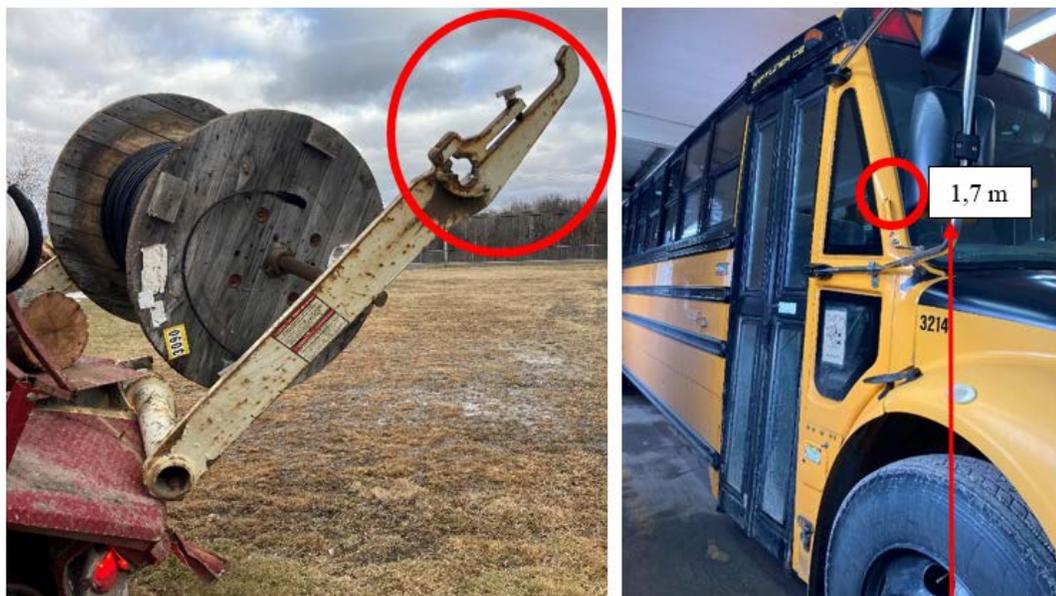
Lors du mouvement de rotation des deux véhicules, le bras gauche du manipulateur de touret sur le camion nacelle perce la structure avant droite de l'autobus à une hauteur de 1,7 m à partir du sol (figure 19).

Fig. 19 : Bras du manipulateur de touret et point d'insertion dans l'autobus
Source : CNESST

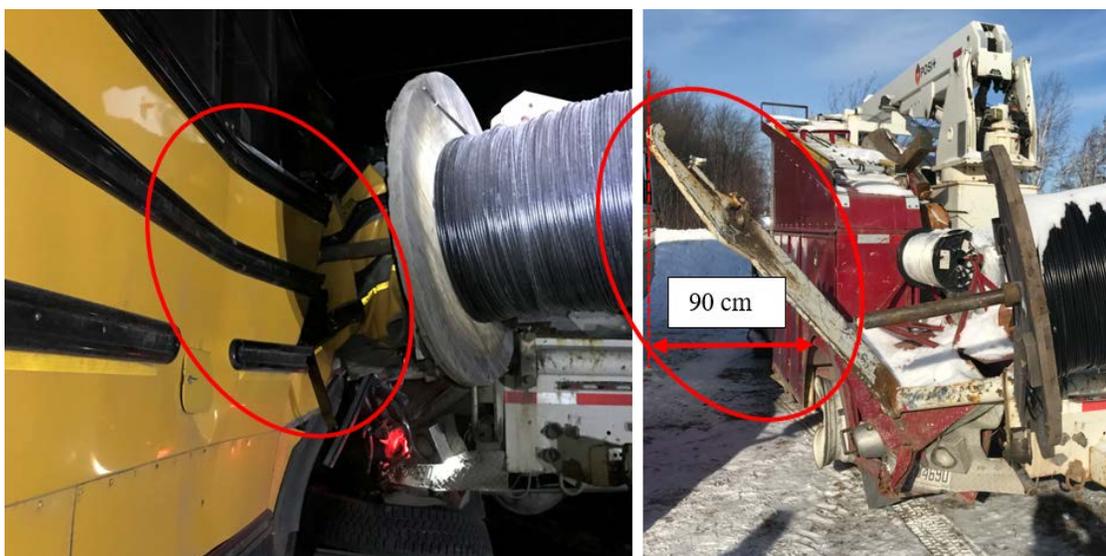
Le bras du manipulateur s'introduit dans la paroi latérale droite de l'autobus à une profondeur de 90 cm (figure 20).

Fig. 20 : Insertion du bras du manipulateur dans la paroi latérale de l'autobus
Source : CNESST

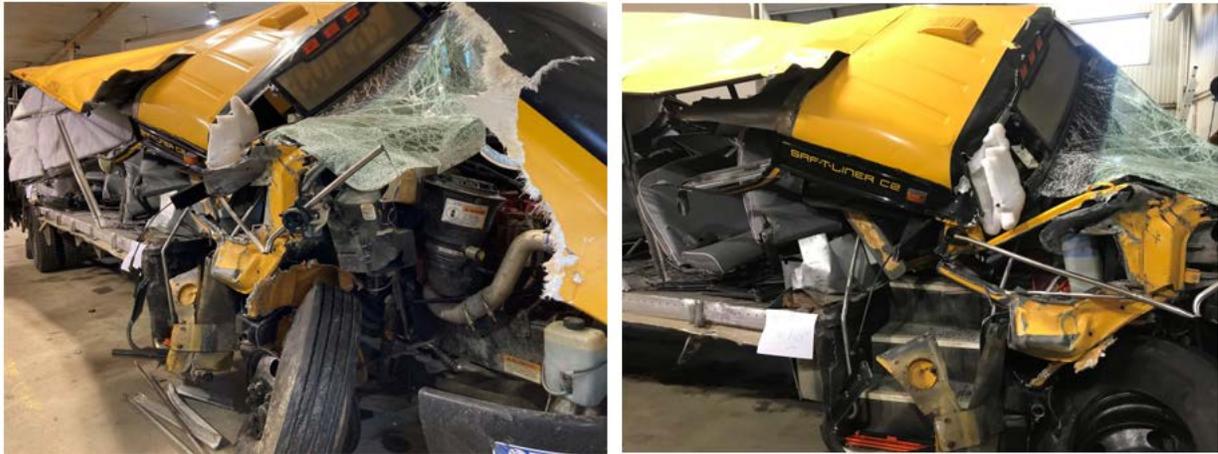
Cette insertion provoque l'ouverture et la compression de la paroi de l'autobus et atteint les bancs d'écoliers situés à l'avant du côté droit provoquant ainsi leur sectionnement et leur écrasement (figure 21).

*Fig. 21 : Dommages à la suite de l'insertion du bras du manipulateur de touret
(sur la photo une partie de la paroi latérale a été retirée lors du remorquage du véhicule)*

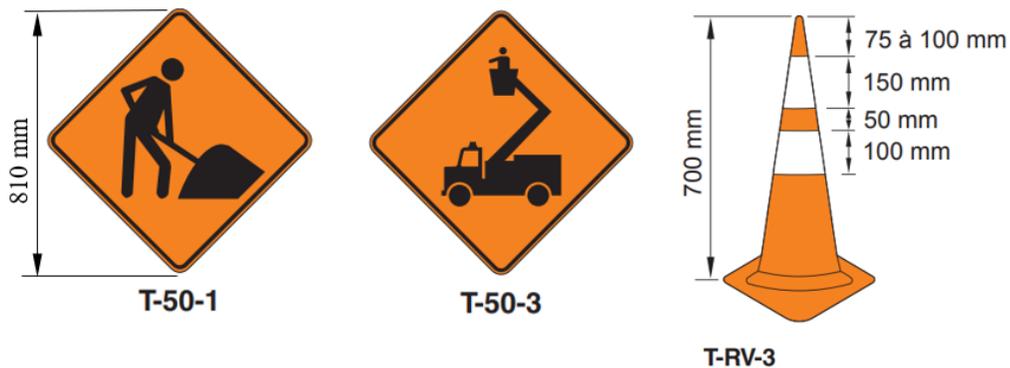
Fig. 29 : *Matériel de signalisation disponible dans le camion nacelle*
Source : CNESST

Les travailleurs ne disposent d'aucune documentation (dessins normalisés) quant à l'installation des dispositifs de signalisation disponibles dans leur camion nacelle.

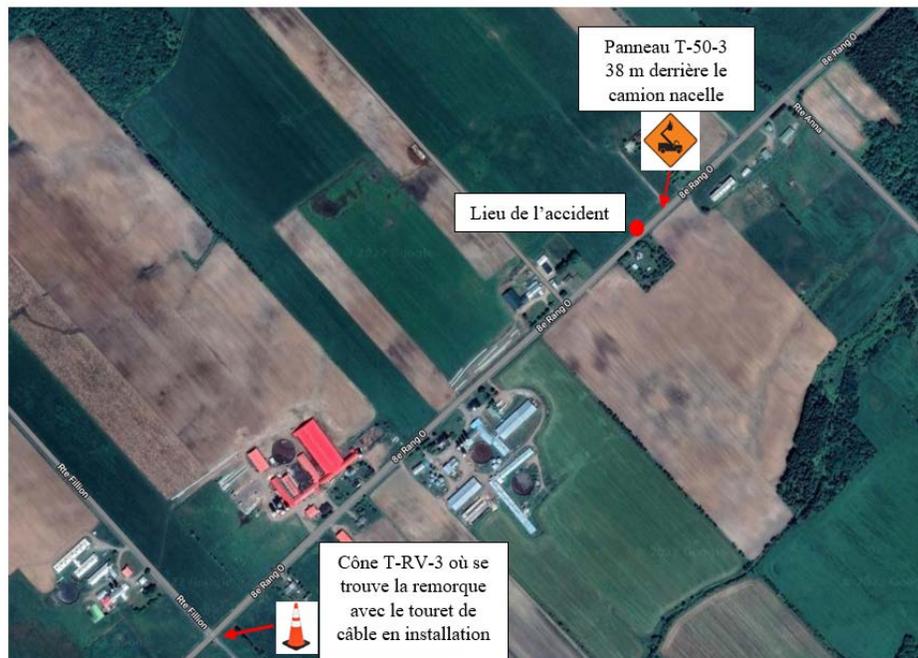
Ils positionnent un cône T-RV-3 à côté de la remorque, soit le lieu de fin des travaux, et un panneau « travaux en hauteur » derrière le camion à une distance approximative. Ils font suivre ce panneau de signalisation derrière le camion à chacun de leur déplacement (figure 30).

Fig. 30 : Disposition de la signalisation au moment de l'accident
Source : CNESST

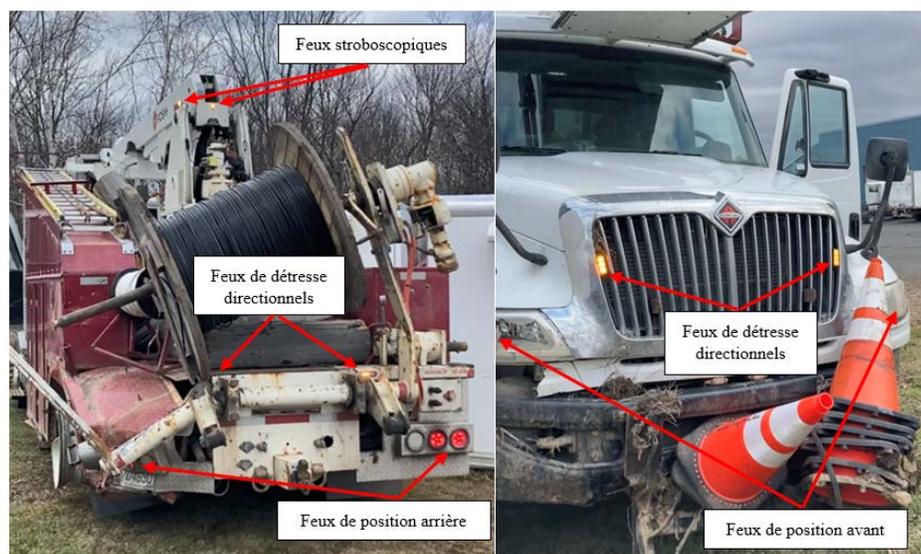
En ce qui concerne la signalisation sur le véhicule effectuant les travaux, soit le camion nacelle, celui-ci n'est pas muni d'une flèche de signalisation lumineuse, ni d'un gyrophare conforme au Tome V. Malgré la croyance de l'employeur et des travailleurs selon laquelle les dispositifs d'éclairage présents sur le véhicule sont au-delà des normes réglementaires, aucun des dispositifs présents ne rencontre les caractéristiques d'un gyrophare, que ce soit en raison de la hauteur de leur installation (entre 73 cm et 138 cm) ou en raison de leur rayon de visibilité (non visible sur 360°) (figure 31).

Fig. 31 : Éclairage sur le camion nacelle
Source : CNESST

Considérant leurs spécificités, les dispositifs d'éclairage présents sur le camion nacelle, ne peuvent remplacer la flèche de signalisation lumineuse et le gyrophare prescrit par la réglementation, selon le dessin normalisé qui serait applicable en travaux de très courte durée.
