RAPPORT D'ENQUÊTE**EN004364**

**Accident ayant causé la mort d' ^A [REDACTED]
de l'entreprise Les sables et terres Mont-Carmel survenu
le 18 avril 2022 au kilomètre 103 de la route forestière 25.**

Service de la prévention-inspection Mauricie et Centre-du-Québec

Date du rapport : 22 février 2023

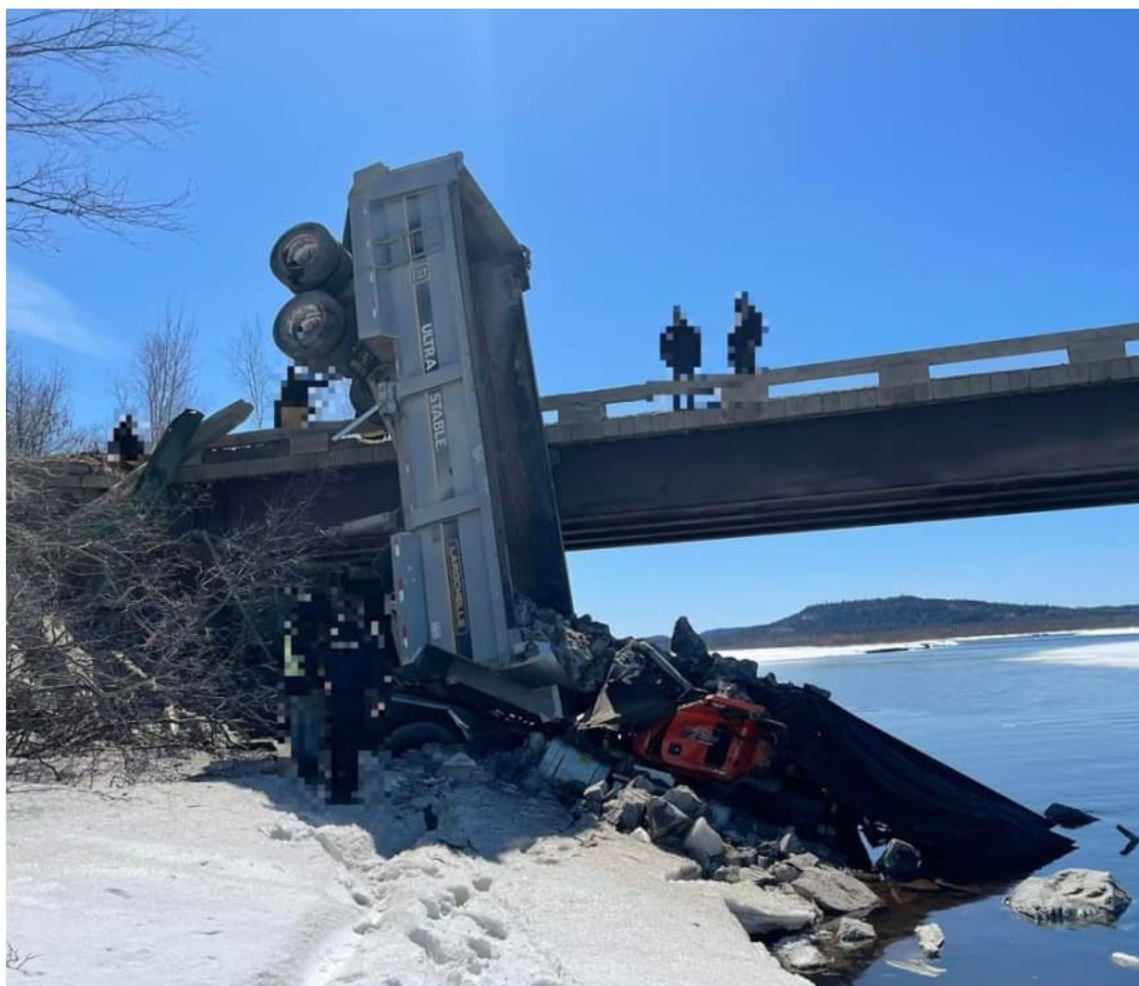
Figure 1 *Positionnement du camion et de la semi-remorque à la suite de l'accident*

Le 22 avril 2022, dans le rapport d'intervention RAP9124993, la CNESST interdit l'utilisation du camion et de la semi-remorque impliqués dans l'accident.

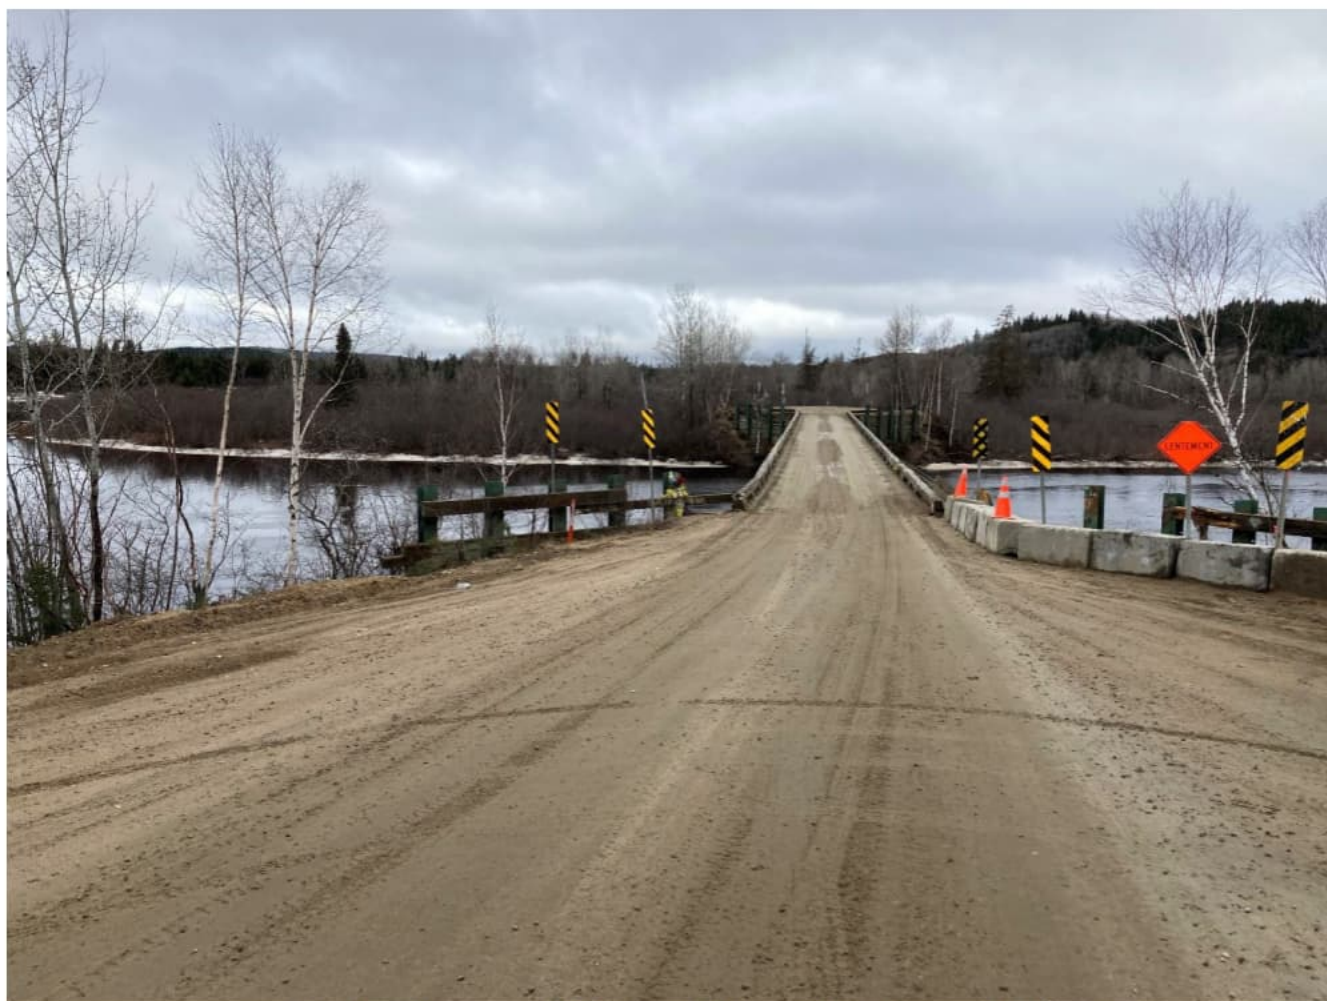
*Fig. 3 - Photo prise à l'endroit de l'accident, le 4 mai 2022
(les blocs de béton ont été ajoutés après l'accident)*

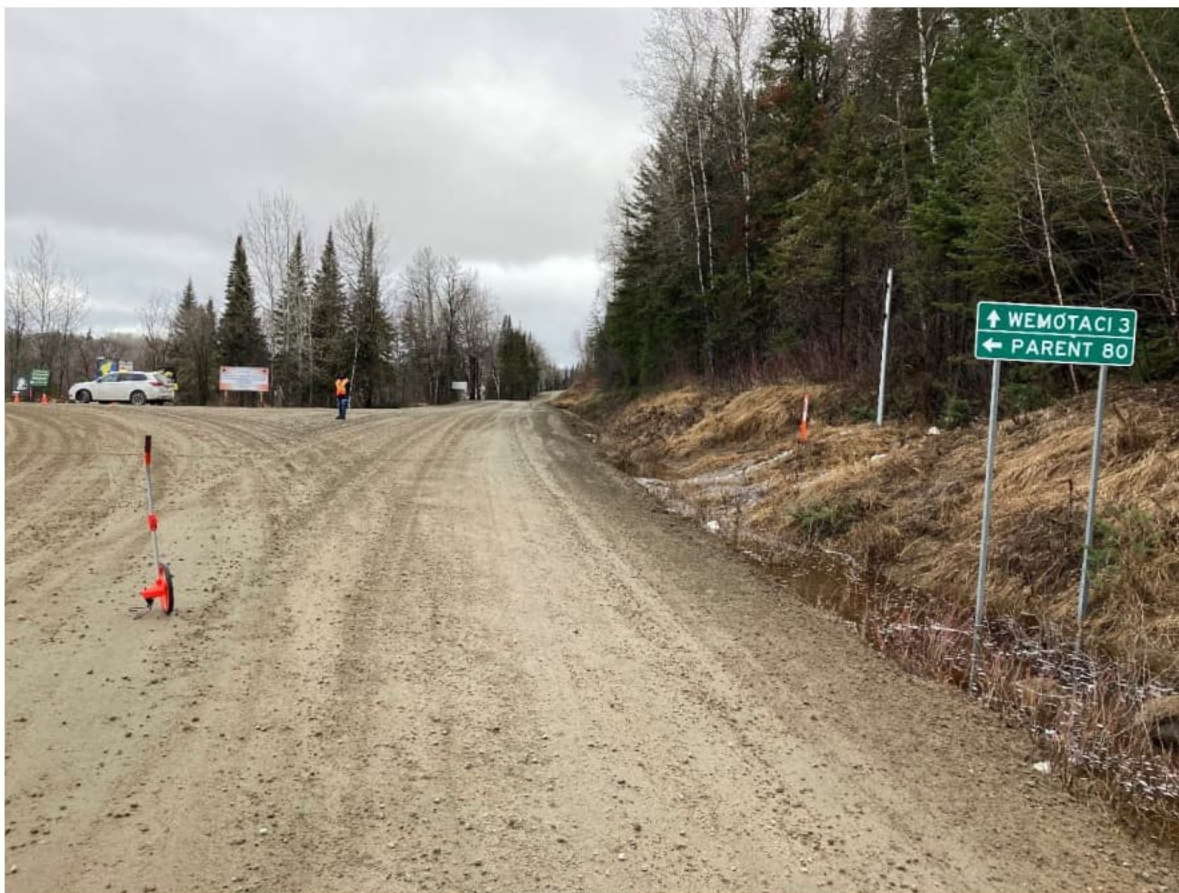
Un panneau indiquant la direction de Parent se trouve à environ 77 mètres du pont (figure 4).

Fig. 4 *Embranchement du kilomètre 103, route forestière 25*
Source : CNESST

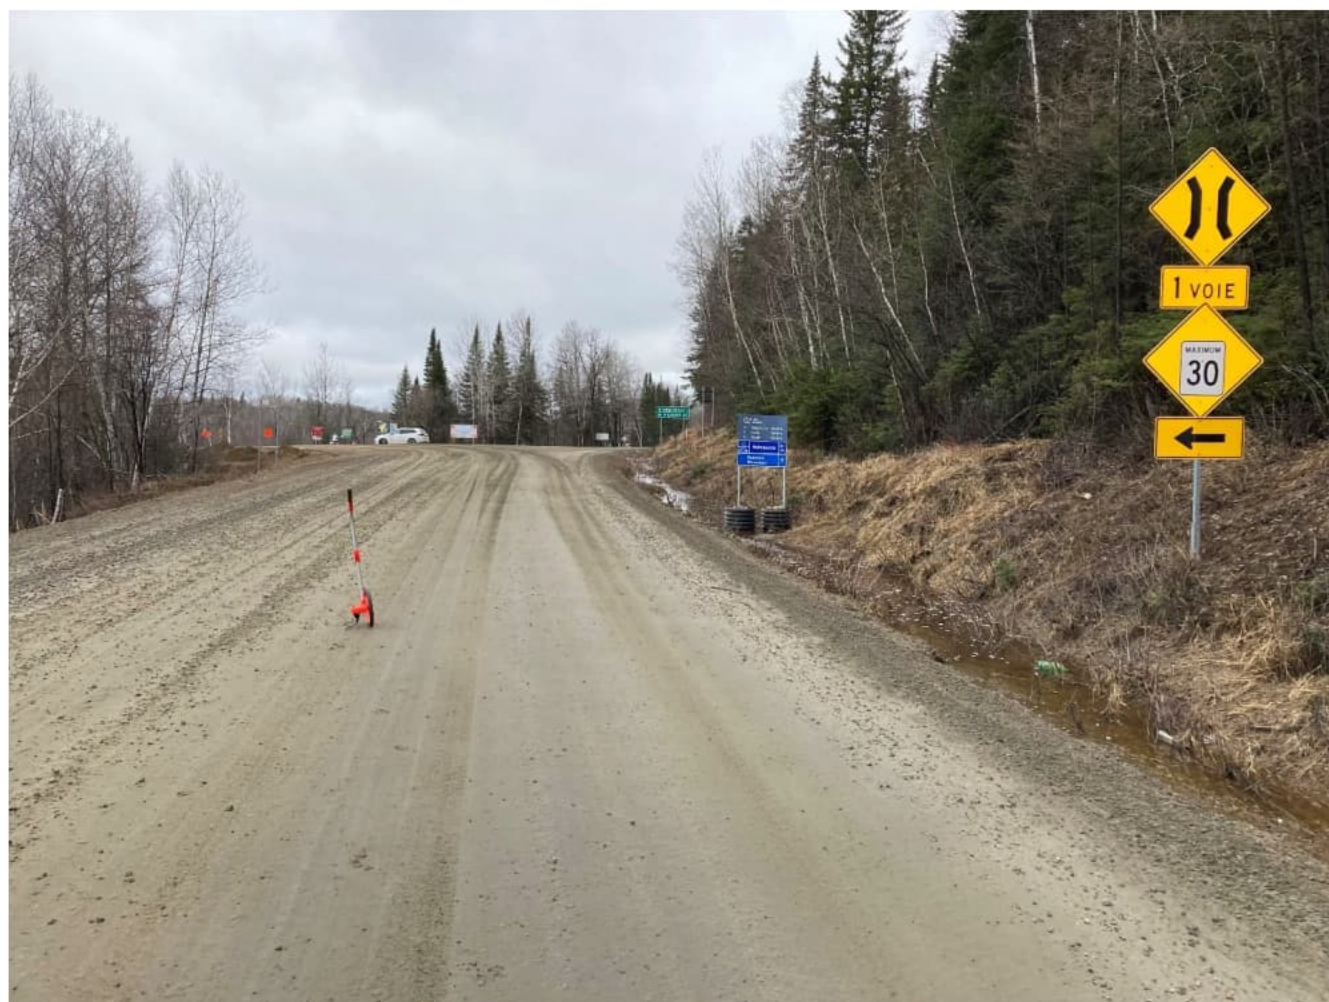
Des panneaux mentionnant une réduction de voie et de vitesse sont présents à environ 122 m du pont (figure 5).

Fig. 5 *Panneaux annonçant la présence d'un pont*

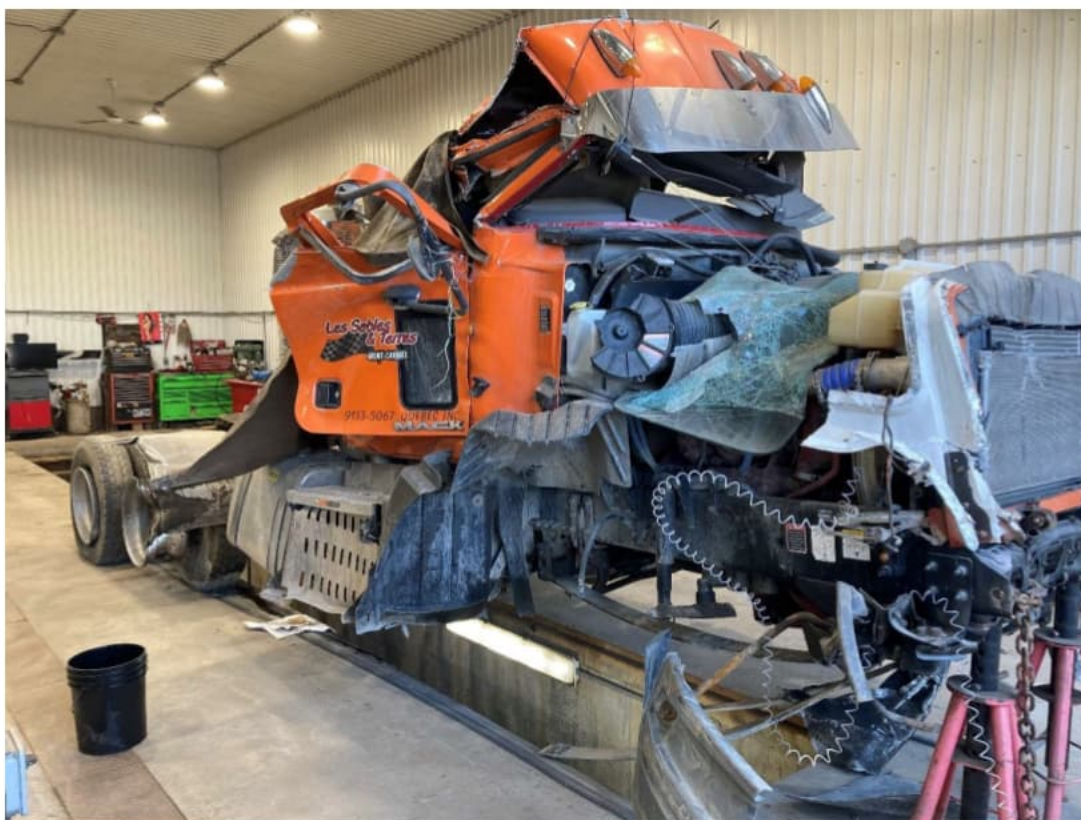
Fig. 8 – *Camion tracteur à la suite de l'accident*

L'inspection mécanique du camion tracteur a permis de constater les points suivants :

- Les dommages sont très importants et démontrent la force de l'impact.
- Les systèmes de freinage pneumatique sur les deux essieux restants sont fonctionnels. Aucune trace de rouille n'est décelée. L'ajustement des freins est conforme au *Règlement sur les normes de sécurité des véhicules routiers*. (RNSVR)
- La suspension et ses composantes sont en bon état.
- Les pneus sont en bon état et conformes.

Camion: Suite à l'inspection visuelle, rien ne peut affirmer que le camion était en mauvais état d'entretien pour circuler sur les routes. Le système de freins pneumatique vérifiable est en bon état et des traces de freinage visible à l'intérieur des drums démontre que le freinage fonctionnait sur toutes les roues (aucune rouille présente par manque de freinage). L'ajustement des freins disponible à la vérification par la distance des segments de freins avec les drums sont dans les mesures acceptables par la s.a.a.q. (-1/16) d'espace. La suspension et ses composantes sont en bon état avant et arrière (aucune lames ou supports endommagés). La direction, bien que l'essieu avant soit séparé du camion, ne montre aucun signe de dommage ou fonctionnement non relié à l'accident. Les pneus présents sont en bon état et conforme.

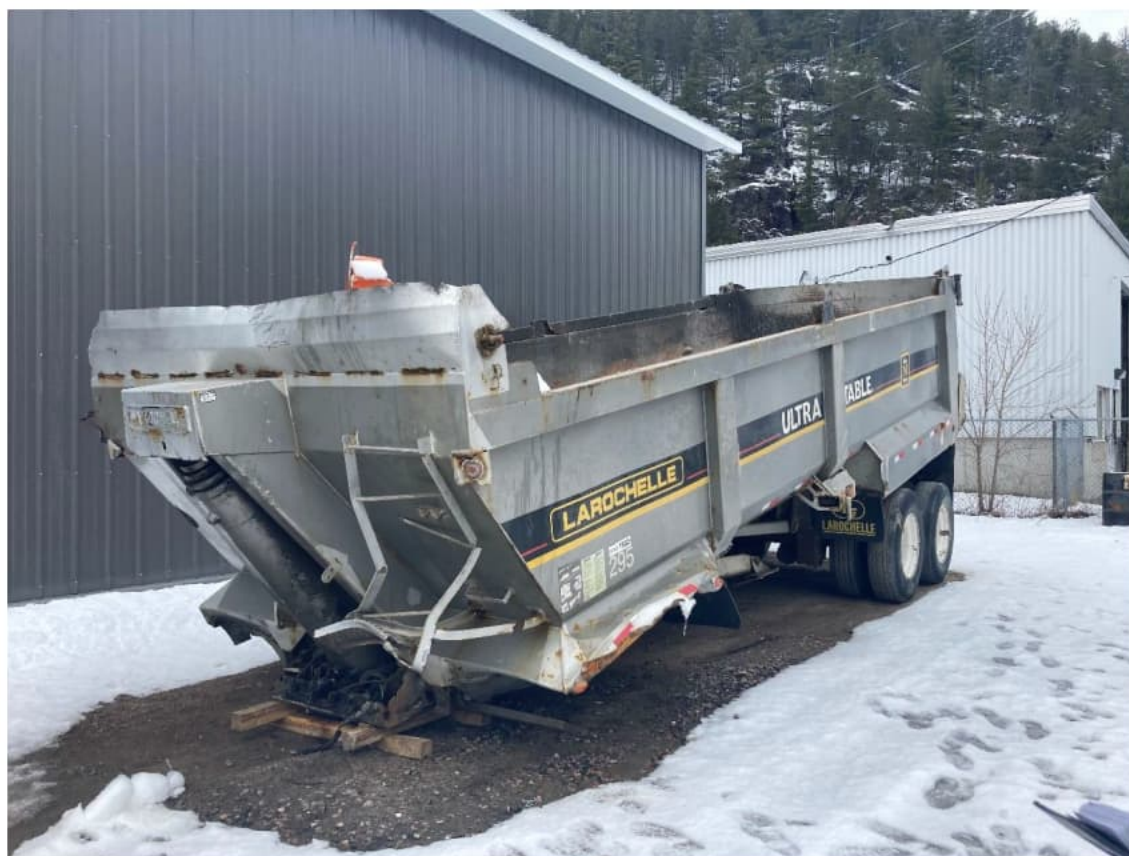
Fig. 9 – Semi-remorque suite à l'accident

- *Les freins du deuxième essieu (en arrière) côté chauffeur, les bandes étaient sur les rivets et le drum de roue était rayé par les rivets;*
- *La limite maximale de course de la tige est de [50,8 mm (2 po)] pour un récepteur de frein 30/30 et ils excédaient tous cette limite. Donc, aucun ajustement n'était conforme;*
- *Pour la présence de rouille, aucune anomalie détectée;*
- *Les freins fonctionnaient seulement si le frein d'urgence était actionné.*

- Une bande de freinage arrière gauche est endommagée et il manque une partie du segment intérieur.
- Le mandataire mentionne « que les 3 autres segments de freins ont été changés récemment ».
- Un test de freinage a été effectué, aucune fuite d'air ou défaillance des valves de freinage n'ont été décelée à la suite du test.
- Des dérogations mineures ont été constatées sur les deux pneus (présence de clou dans les roues).
- L'ajustement des tiges de poussée des récepteurs de freinage excède le maximum autorisé, et ce pour les deux essieux (figure 10).

Le mandataire conclut en mentionnant que si aucun frein n'a été désajusté lors de l'accident ou du remorquage qui a suivi, la semi-remorque n'aurait pas dû être sur la route sans avoir d'abord fait l'objet d'un ajustement des freins, conformément aux normes de la SAAQ.

Remorque: Le système de freins pneumatique est en bonne condition sauf pour l'ajustement des freins qui sont en dehors des normes acceptables pour la s.a.a.q. La vérification visuelle des tiges de poussées démontre que la mesure de l'ajustement des freins dépasse largement les normes de 52mm sur les 4 roues réduisant de beaucoup la puissance de freinage de la remorque. La présence du ruban rouge sur la tige de poussée montre bien que les rods sont au maximum de leur poussée possible mécaniquement (voir photo jointe). Une bande de freinage arrière gauche est endommagée (manque une partie du segment inférieur) mais impossible de dire si c'est l'accident qui en est la cause. Pour les 3 autres segments de freins l'épaisseur indique qu'ils ont été changés récemment. Les tambours sont en bon état. Les leviers de freinage automatiques après vérification fonctionnent bien pour le rattrapage (auto-ajustement) sauf qu'avec le lousse présent ne peuvent s'ajuster car la pression exercée pour le "rochet" d'ajustement ne va pas chercher tout le serrage possible. Aucune fuite d'air ou défaillance de valve de freinage n'a été décelée pendant les tests de freinage. En résumé si aucun frein n'a été désajusté pour le remorquage le véhicule n'aurait pas dû être sur la route avant d'avoir ajusté les freins conformément aux normes de la s.a.a.q. Pour ce qui est du reste du véhicule 2 pneus étaient mineurs en défektivité mais tout le reste semble en état de fonctionnement pour la route.

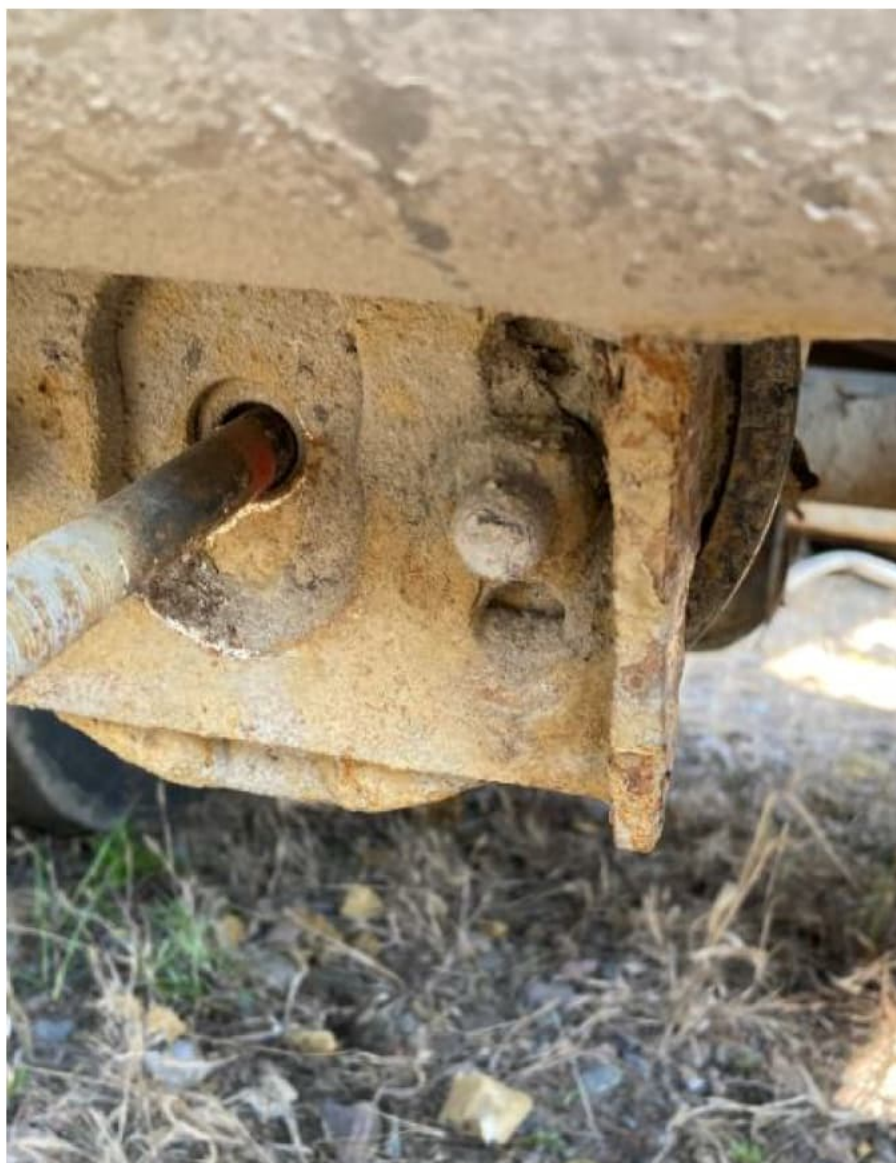
Il est possible de constater la présence d'un indicateur rouge sur les tiges de poussée. Cet indicateur permet de visualiser que celles-ci sont au maximum de leur capacité (figure 11).

Fig. 11 *Indicateur rouge sur une tige de poussée de la semi-remorque*
