RAPPORT D'ENQUÊTE

**Accident ayant causé la mort d'un travailleur de l'entreprise
Les Constructions Binet inc., survenu le 16 novembre 2022
sur un chantier de construction situé
au 169, 1^{re} Avenue Est, Saint-Martin-de-Beauce.**

Service de la prévention-inspection – Chaudière-Appalaches

Date du rapport : 30 mai 2023

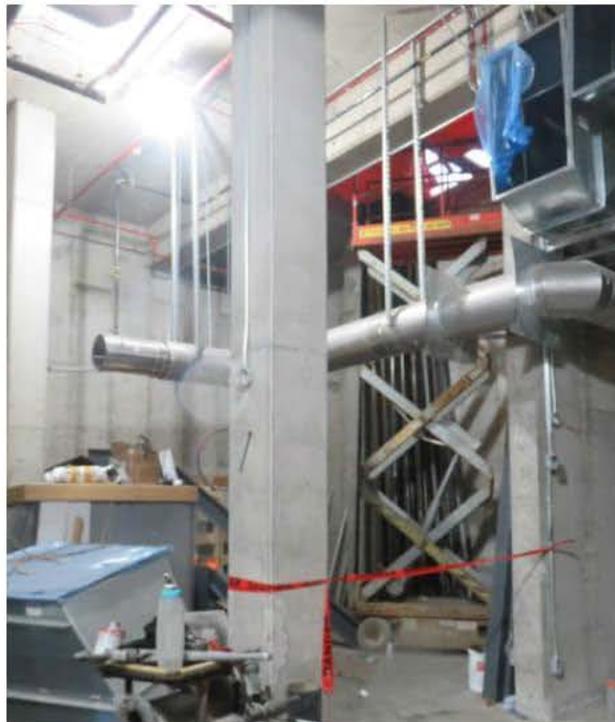
Le 16 novembre 2022, un travailleur s'apprête à descendre une composante d'acier au sous-sol du bâtiment à l'aide d'une plateforme élévatrice. La composante d'acier en appui sur les garde-corps de la plateforme, se déplace à l'insu du travailleur l'entraînant à l'extérieur de la plateforme. Ce dernier fait une chute d'environ six mètres.

*Figure 1 - Photographie de la scène de l'accident et de la plateforme impliquée dans ce dernier
Source CNESST*

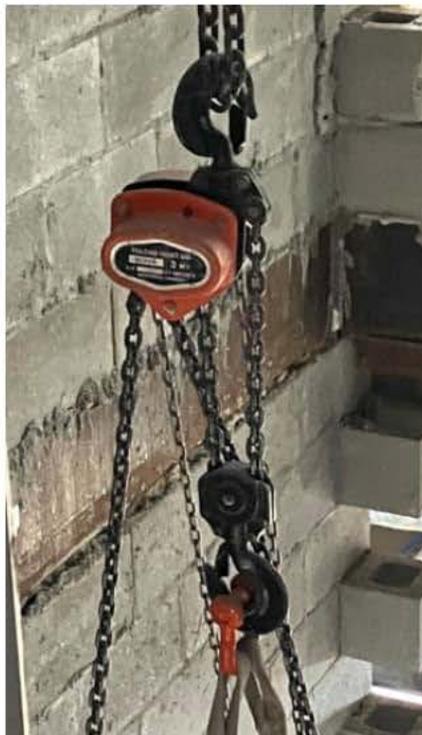
Un plan de levage a été élaboré par un ingénieur concernant la manutention d'équipements et de matériaux et la descente de ces derniers au sous-sol du bâtiment par le puits d'accès prévu à cet effet. Ce plan prévoit notamment l'utilisation de deux palans manuels dont la capacité est de trois tonnes métriques chacun. Ces palans sont fixés à des ancrages mobiles placés sur des poutres possédant les capacités requises.

*Figure 2 - Palan manuel à chaîne prévu au plan de levage du maître d'œuvre
Source CNESST*

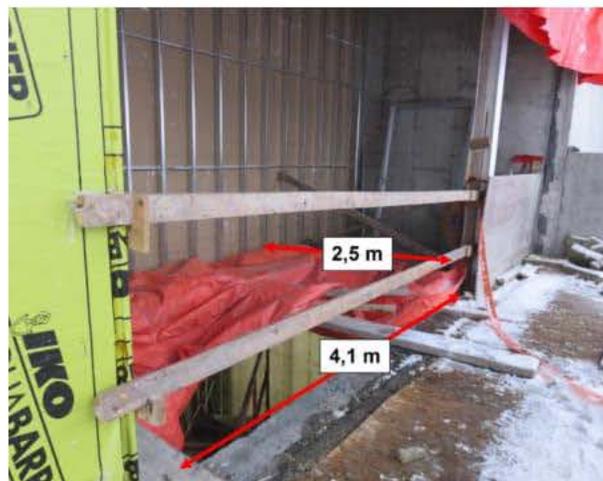
Plusieurs équipements mécaniques de ventilation, de climatisation et de chauffage sont situés au sous-sol du bâtiment, soit à une profondeur de 6,25 m par rapport au rez-de-chaussée. Ces équipements ont été entrés par un puits d'accès situé du côté sud du bâtiment. Les dimensions de l'ouverture de ce puits d'accès sont de 2,45 m par 4,1 m.

*Figure 4 - Photographie du puits d'accès du sous-sol
Source CNESST*

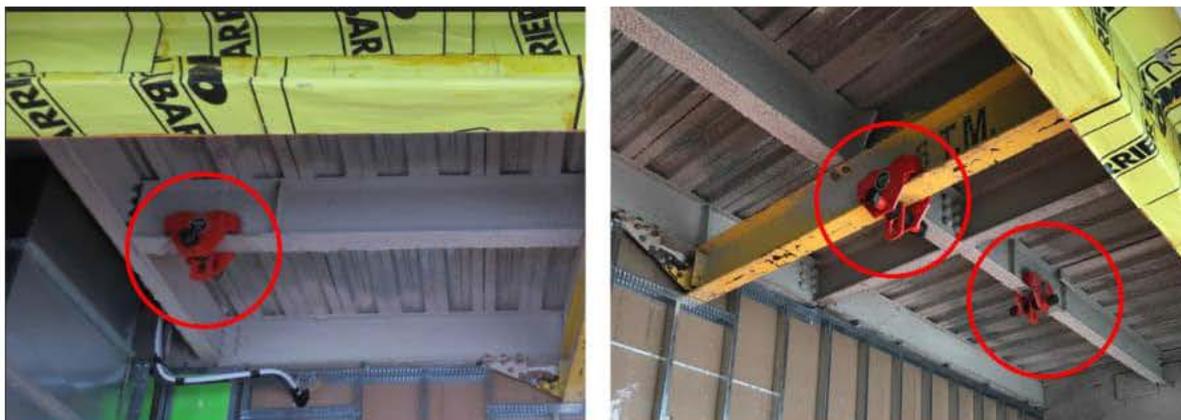
Des ancrages mobiles sur lesquels des palans peuvent y être accrochés sont fixés sur des poutres qui surplombent l'ouverture du puits d'accès.

*Figure 5 - Photographies des ancrages mobiles surplombant le puits d'accès
Source CNESST*

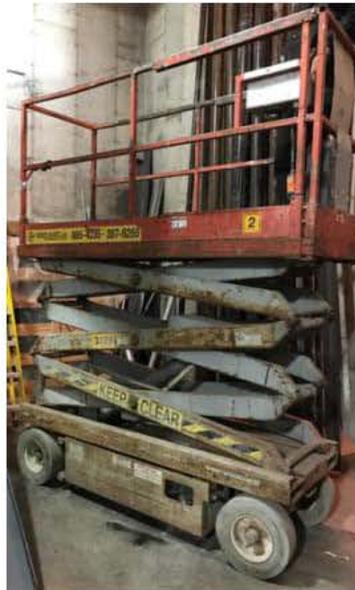
La plateforme élévatrice automotrice utilisée au moment de l'accident est de marque Skyjack, modèle SJ3220, dont l'année de fabrication est 1994. Selon sa plaque signalétique, elle a une capacité nominale de 363 kg (800 lbs). La hauteur maximum de son déploiement est de 6,01 m (20 pieds). Cette plateforme appartient à un sous-traitant présent sur le chantier. Selon les documents retrouvés dans l'un de ses compartiments, sa dernière inspection structurale a été réalisée en novembre 2021.

*Figure 6 - Photographie de la plateforme élévatrice automotrice impliquée dans l'accident
Source CNESST*

L'expert recommande un bon nettoyage de la plateforme, une mise à jour des autocollants et un entretien plus approfondi avant sa remise en fonction.

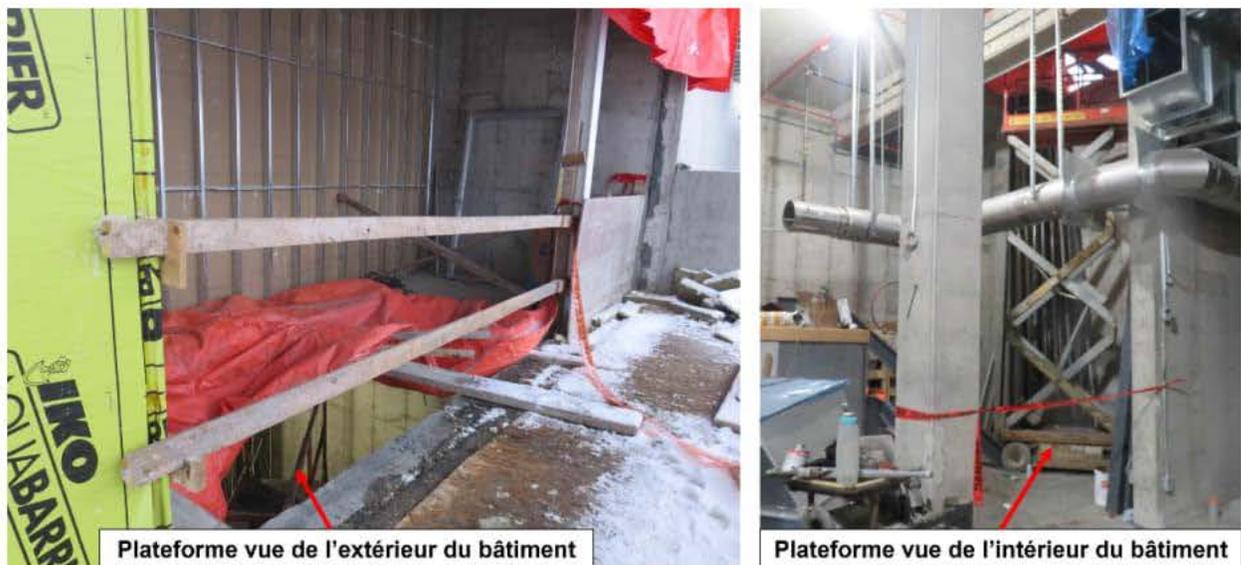
Sur la scène de l'accident, le puits qui donne accès au sous-sol est recouvert en partie d'une toile. La plateforme élévatrice est déployée à son maximum dans ce puits d'accès.

*Figure 7 - Photographies de la scène de l'accident
Source CNESST*

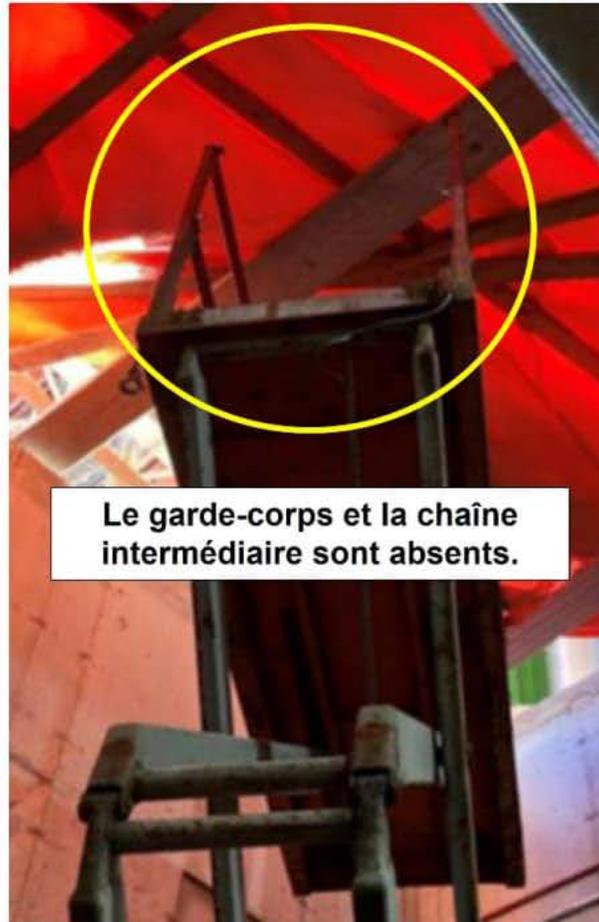
Le garde-corps et la chaîne intermédiaire de l'accès à la plateforme sont absents.

*Figure 8 - Photographie démontrant l'absence du garde-corps et de la chaîne d'accès à la plateforme
Source CNESST*

- l'absence de garde-corps (barre supérieure et la chaîne intermédiaire) à l'entrée d'accès de la plateforme créant une ouverture béante ;
- l'utilisation de la plateforme comme monte-charge ;
- l'envergure des pièces déplacées (longue poutre) dépassait de la surface de travail de la plateforme ;

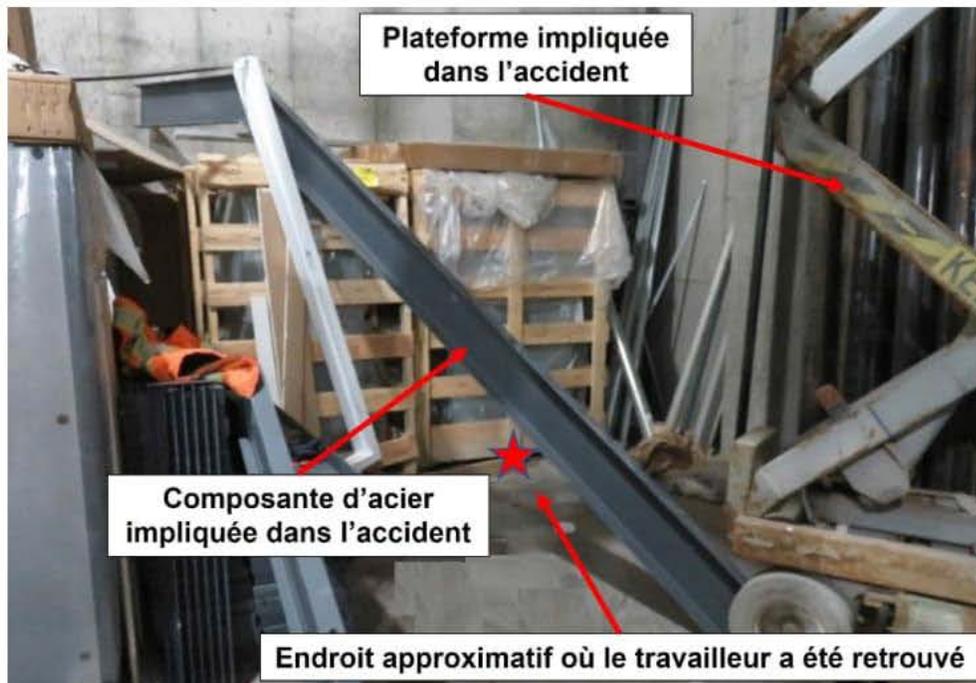
La composante en acier d'un escalier préfabriqué est retrouvée en appui sur des caisses d'équipement. Des effets personnels du travailleur ont été retrouvés à cet endroit.

Figure 9 - Photographie de la composante d'acier impliquée dans l'accident
Source CNESST

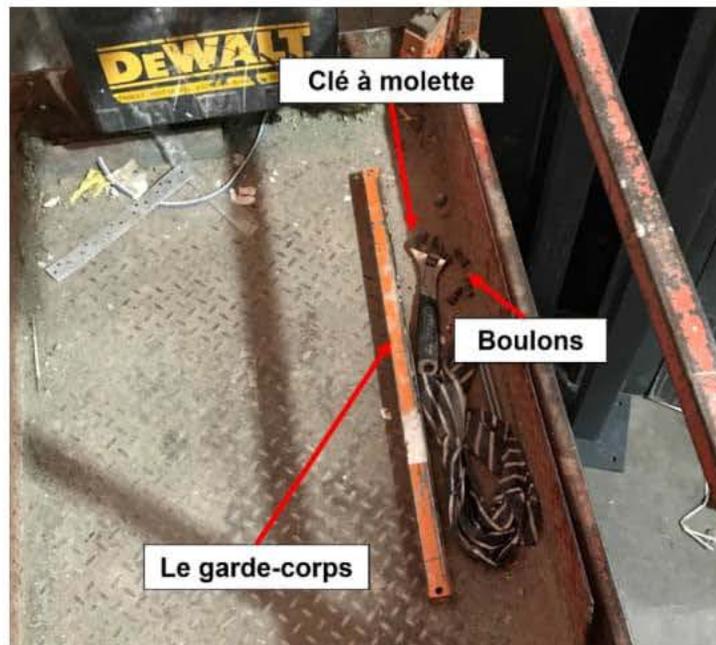
- le garde-corps supérieur de l'accès à la plateforme, une clé à molette ainsi que deux boulons ont été retrouvés dans la plateforme ;

Figure 10 - Photographie du garde-corps, des boulons et de la clé à molette retrouvés dans la plateforme
Source CNESST

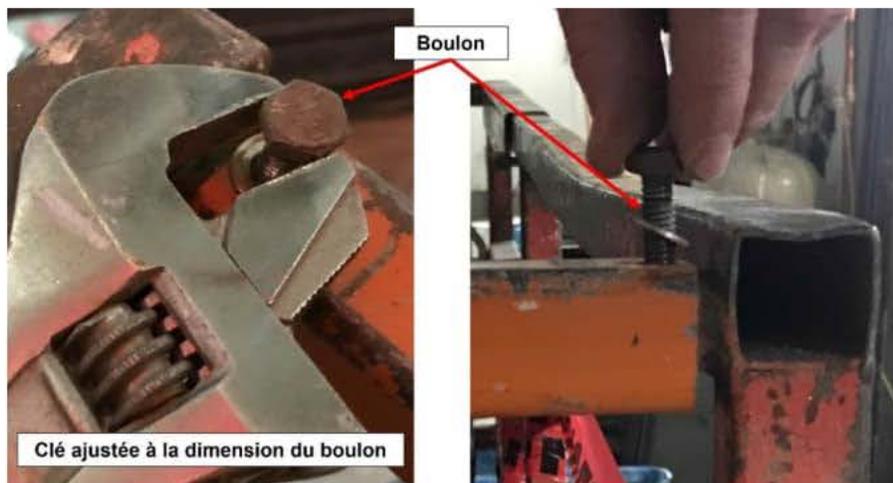
- l'ouverture de la mâchoire de la clé correspond à la dimension des deux boulons. Ces derniers sont ceux qui servent à maintenir en place le garde-corps supérieur ;

Figure 11 Photographies d'un boulon qui sert à fixer le garde-corps supérieur
Source CNESST

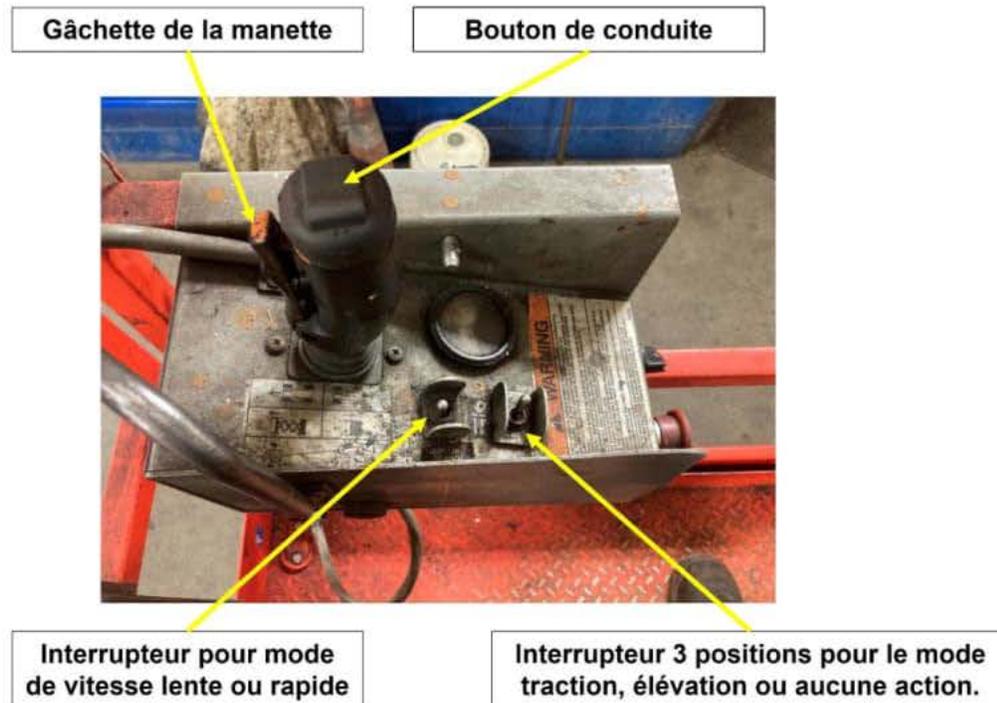
- la manette de la plateforme est en mode opération monter - descendre ;

- le mode traction n'est pas en fonction et est en mode de vitesse lente sur l'interrupteur. La vitesse lente s'enclenche automatiquement à environ 3 mètres. Tout le système était parfaitement fonctionnel et conforme ;
- la manette fonctionne de façon conforme après un essai ;

Figure 12 - Photographie des commandes de la plateforme
Source CNESST

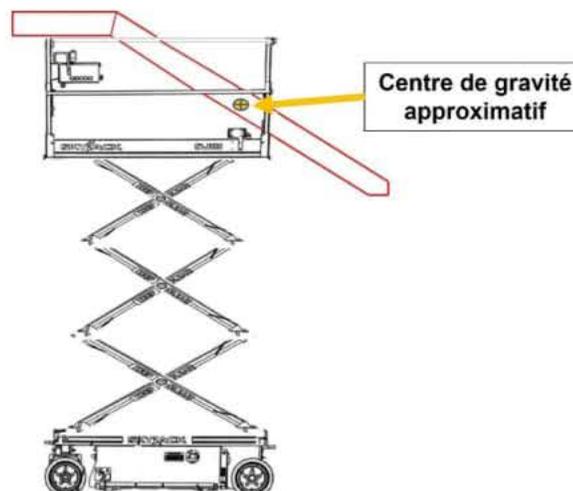
Selon les témoignages recueillis, la victime opérait la plateforme. Elle était seule dans cette dernière. Une composante d'un escalier a été positionnée par la victime dans la plateforme. Deux travailleurs l'ont aidée pour manipuler cette composante. L'une des extrémités de la composante était en appui sur l'un des garde-corps de la plateforme et la seconde extrémité était en appui sur le plancher de la plateforme en excédant ce dernier. Le croquis suivant démontre comment cette composante était positionnée dans la plateforme.

Figure 13 - Croquis du positionnement de la composante d'acier dans la plateforme
Source CNESST

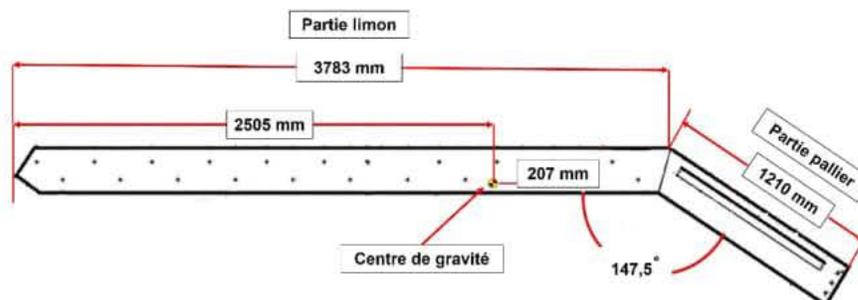
La partie du limon a une longueur de 3783 mm et la partie assise du palier a une longueur de 1210 mm. Son centre de gravité est représenté à la figure suivante.

Figure 16 - Croquis de la composante d'acier impliquée dans l'accident
Source CNESST

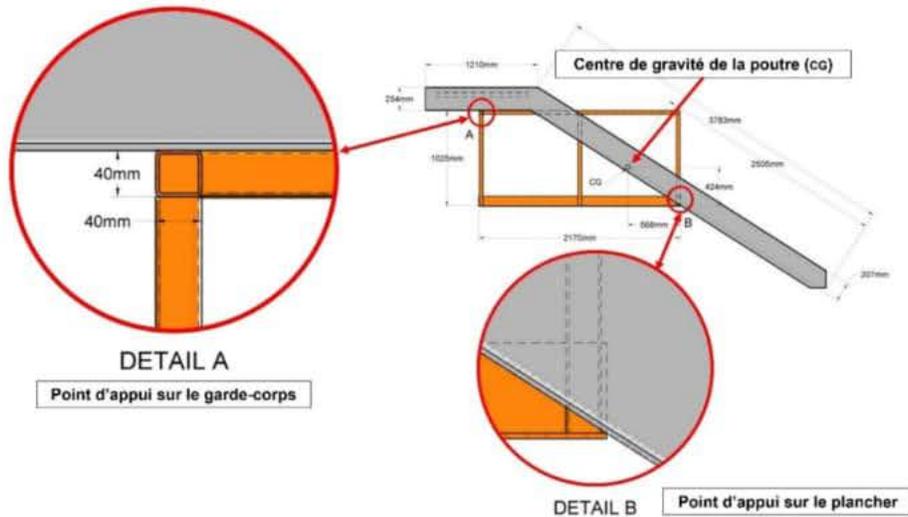
Lors de son chargement, l'une des extrémités de la composante d'acier était en appui sur le garde-corps avant de la plateforme. La seconde extrémité était en appui sur le plancher et excédait ce dernier. Les dessins à l'échelle suivants démontrent que dans cette position, la composante repose seulement sur deux points d'appuis précaires compte tenu de sa configuration. Son centre de gravité est en pente vers l'arrière.

Figure 17 - Dessins à l'échelle du positionnement de la composante d'acier dans la plateforme
Source CNESST

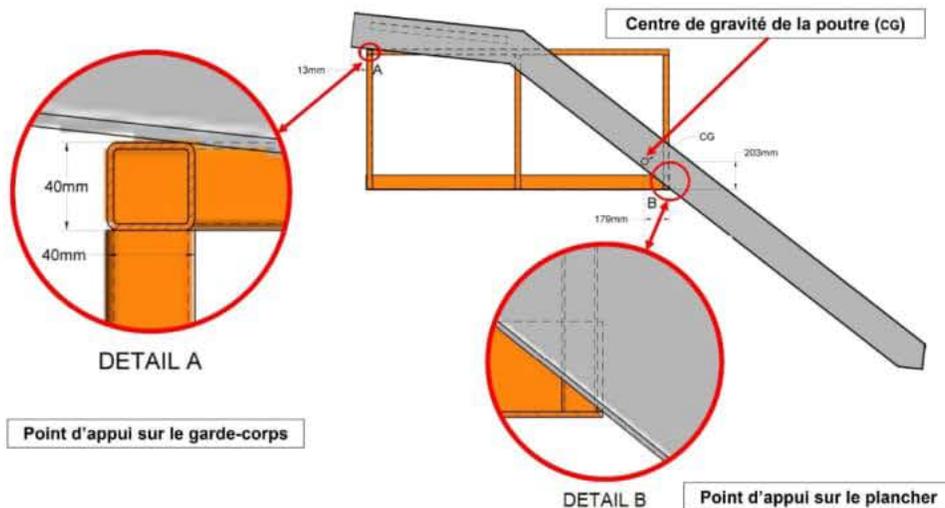
Dès que le centre de gravité se déplace de 389 mm vers l'arrière, la composante d'acier ne repose que sur l'arête du garde-corps. Ce point d'appui est instable. Les dessins à l'échelle suivants démontrent cette situation.

Figure 18 - Dessins à l'échelle du positionnement de la composante d'acier dans la plateforme
Source CNESST

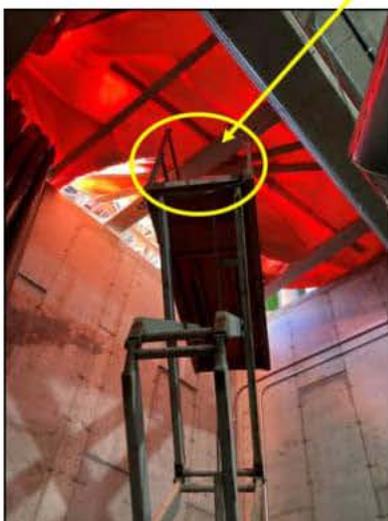
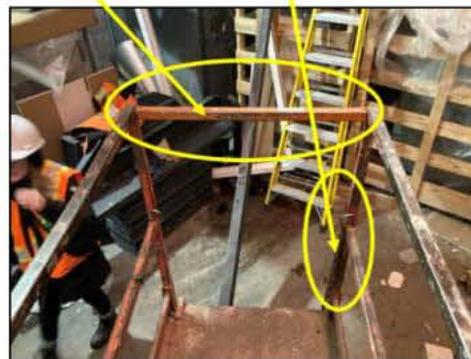
Le garde corps et la chaîne intermédiaire de l'accès à la plateforme était absent.
Cet espace était grand ouvert...

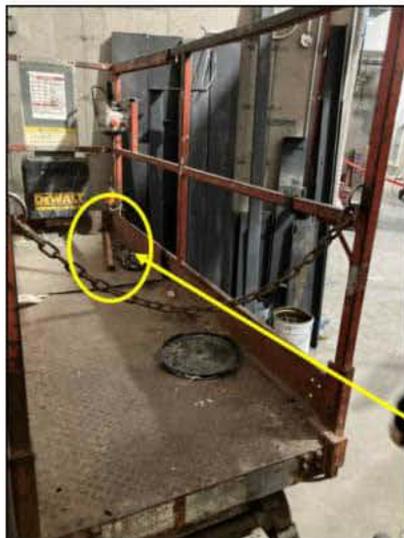
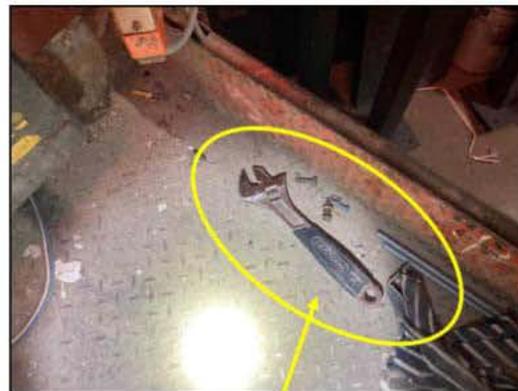
Barre sur la plancher et outils qui ont servi à enlever les boulons

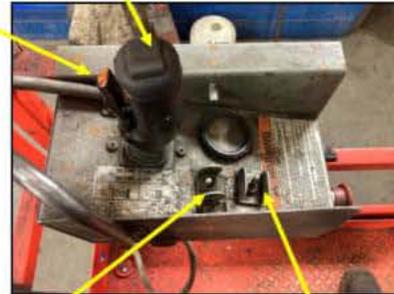
Interrupteur pour mode de vitesse lente-rapide

Interrupteur 3 positions pour mode traction ou élévation ou aucune action

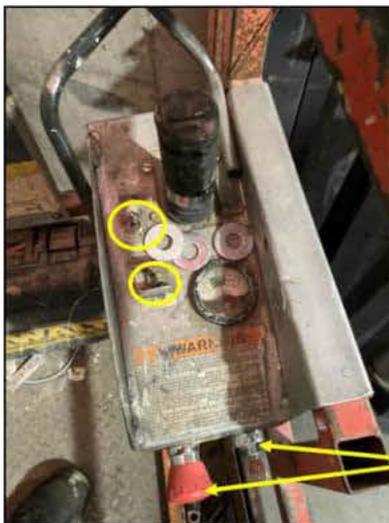
Arrêt d'urgence et clé de mise en marche
