RAPPORT D'ENQUÊTE**EN004382**

**Accident ayant causé des blessures graves à une
personne en autorité de l'entreprise Bar au Petit Tonneau,
le 21 février 2023 à Montréal.**

Service de la prévention-inspection de Montréal – Établissements 3

Date du rapport : 24 juillet 2023

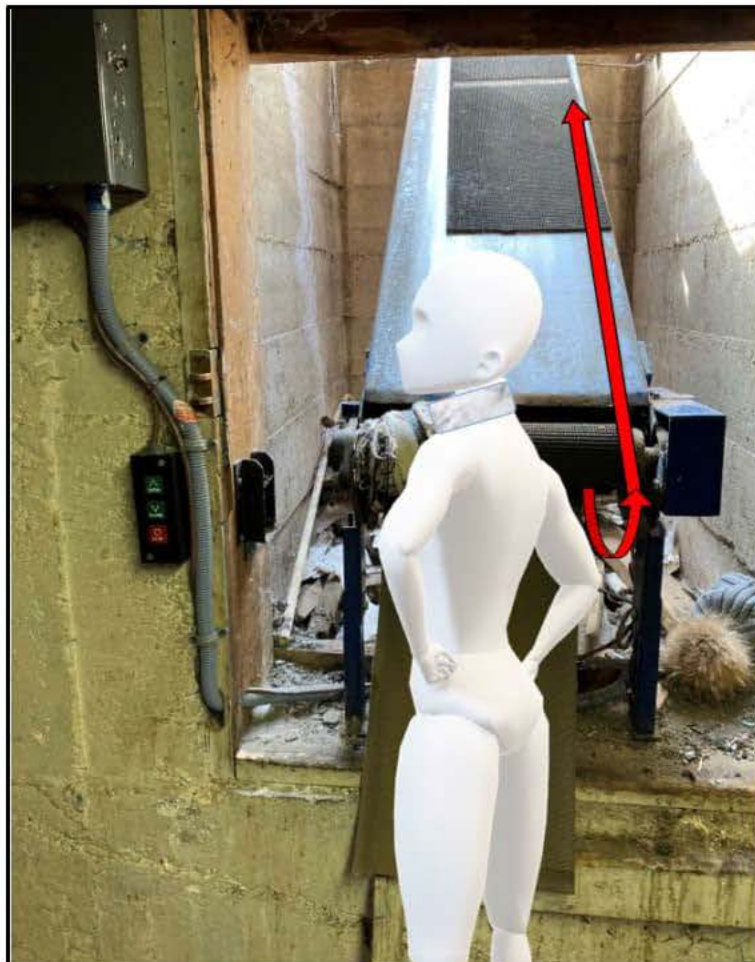
Cette personne en autorité subit une asphyxie par strangulation.

Figure 1 *Foulard enroulé autour
du tambour motorisé du convoyeur*

RAP9145986 : Le 21 février 2023, la CNESST interdit l'utilisation du convoyeur motorisé. Ce rapport indique les mesures correctives à mettre en œuvre pour éliminer les dangers, soit de s'assurer de mettre en place des moyens de protection pour rendre les zones dangereuses d'entraînement inaccessibles.

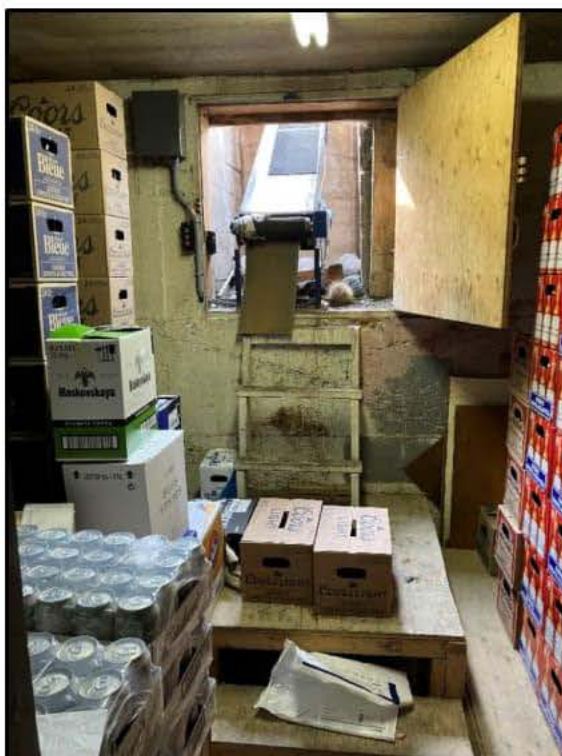
- Dans la section intérieure de réception et d'entreposage des boissons du sous-sol, une porte en bois doit être ouverte pour accéder au convoyeur (voir figure 4). Un petit escalier en bois de deux marches est aussi fixé en place sous l'ouverture de cette descente.

Fig. 4 – *Section de réception et d'entreposage des boissons du sous-sol*

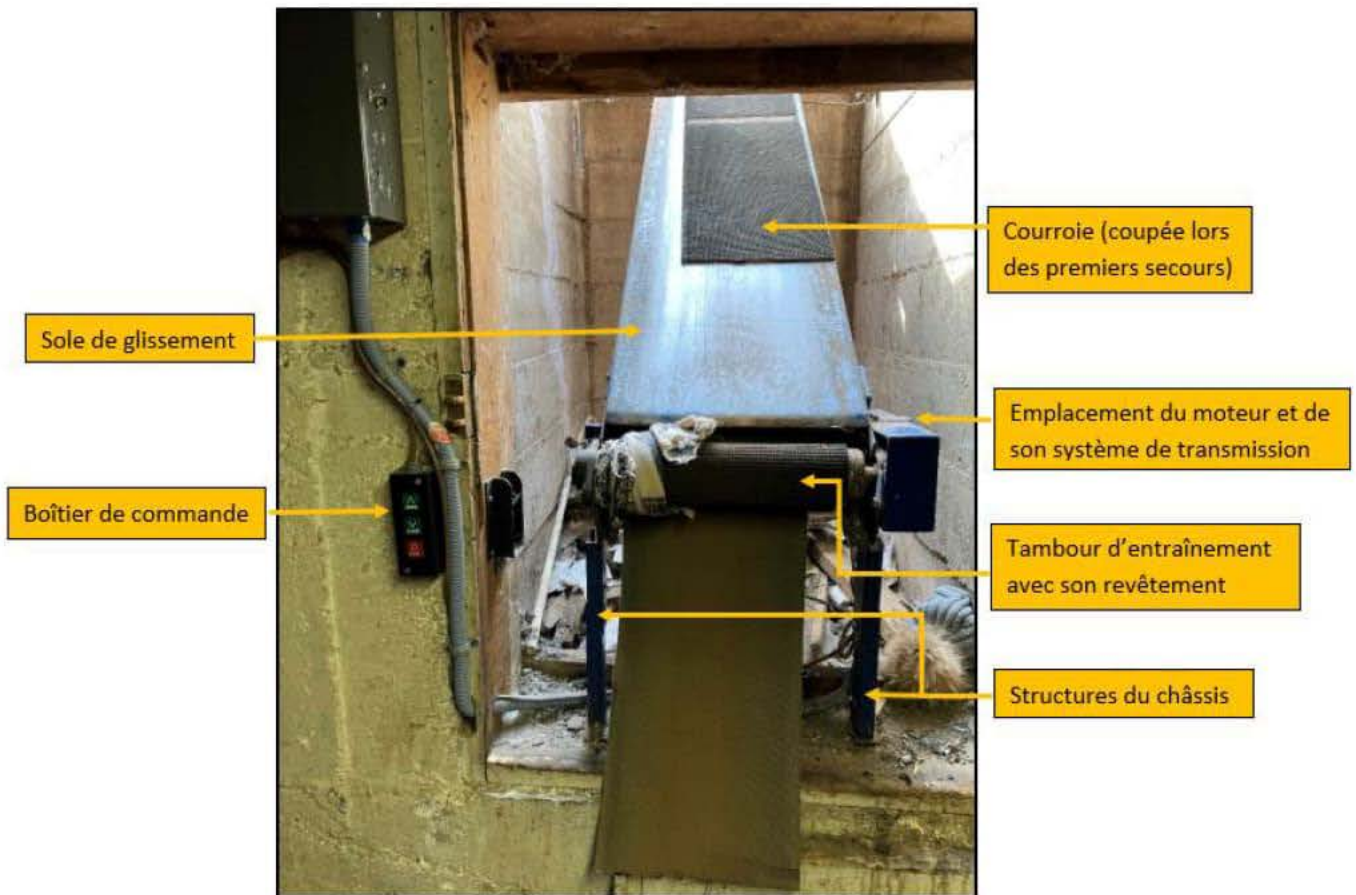
Fig. 5 Structures du convoyeur, vues du sous-sol
Source : CNESST

- un tambour d'entraînement d'environ 7 cm de diamètre, mû grâce à un moteur électrique et muni d'un revêtement rugueux. Il est situé au bas du convoyeur, au sous-sol;
- un tambour d'extrémité supérieure, non motorisé, situé au haut de la descente, au niveau du stationnement extérieur;
- un châssis métallique porteur avec une sole de glissement d'environ 38 cm de largeur et des rouleaux de contrainte assurant le soutien de la courroie;
- une courroie plate de 28 cm de largeur, en caoutchouc avec un fini rugueux, dont la continuité est assurée par des épissures mécaniques (agrafes);

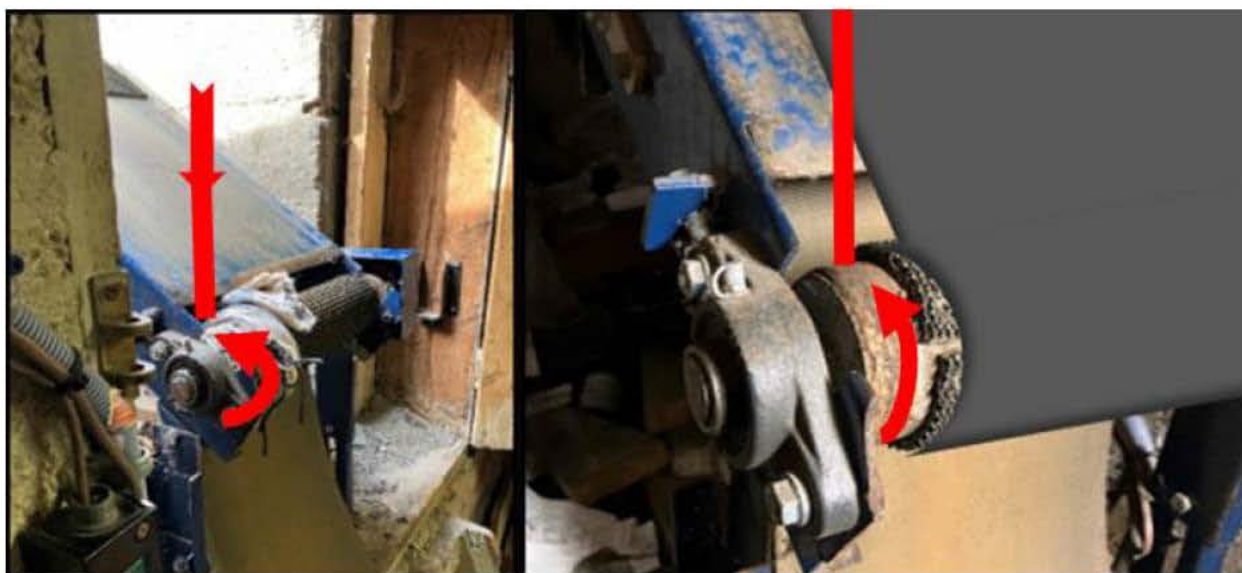
Fig. 7 Représentation de l'entraînement du foulard porté par la personne en autorité

Le foulard noué autour de son cou s'enroule autour du tambour en rotation. Elle place sa main gauche sur l'extrémité du foulard pour tirer et le dégager, mais se fait rapidement entraîner par le cou pour se retrouver finalement complètement coincée, le côté droit du visage collé sur la courroie du convoyeur. Elle se retrouve alors étranglée par la traction appliquée par le foulard et perd connaissance.

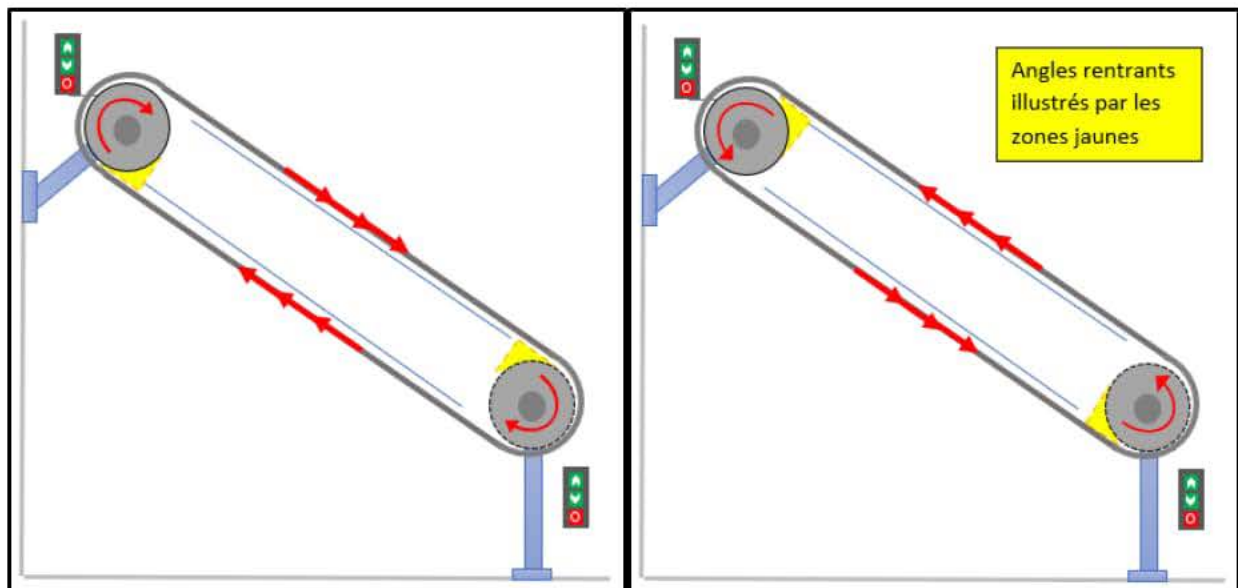
Le convoyeur à courroie comprend un tambour motorisé à son extrémité inférieure, accessible à partir de l'aire de travail du sous-sol lorsque la porte en bois est ouverte. Il comprend aussi un tambour non motorisé à son extrémité supérieure, accessible à l'extérieur du bâtiment lors de l'ouverture des portes métalliques de la trappe. En mettant en fonction la machine dans un sens ou dans l'autre, des angles rentrants sont formés entre la courroie et les tambours en rotation, comme illustrés en jaune à la figure 8.

Fig. 8 – Représentations simplifiées du convoyeur et des angles rentrants formés lors du fonctionnement vers le bas ou vers le haut

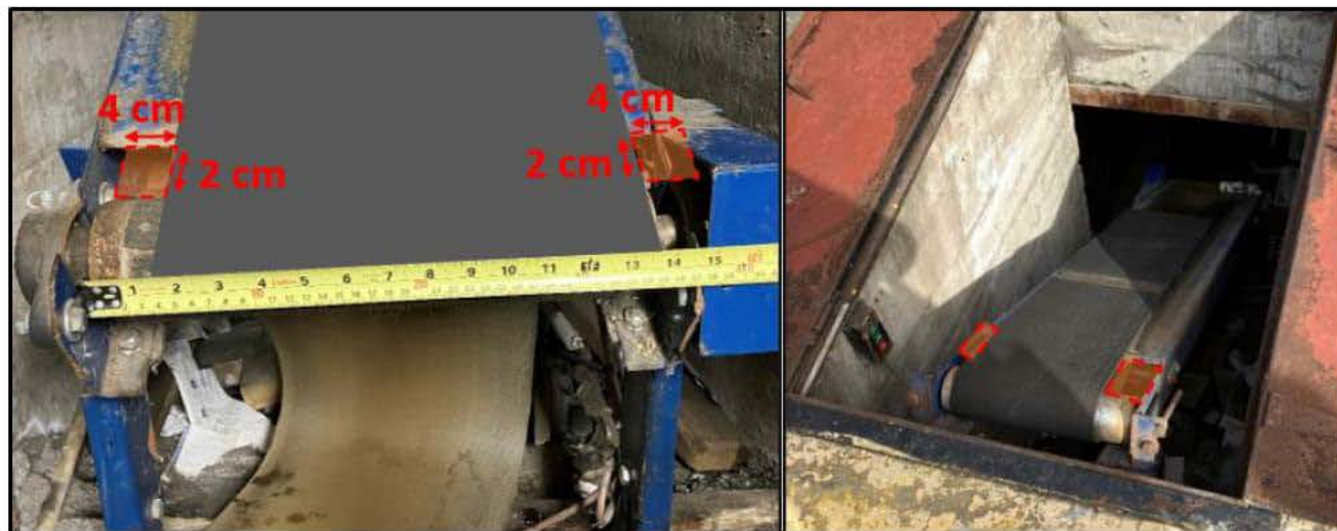
La conception du convoyeur fait en sorte que la courroie ne couvre pas toute la largeur des tambours situés au haut ou au bas du convoyeur. Cette configuration de la machine crée des ouvertures de part et d'autre du convoyeur, permettant à une partie du corps ou à une partie flottante de l'habillement d'entrer en contact avec les différents angles rentrants, par le dessus ou le dessous des tambours. Ces ouvertures mesurant environ 4 cm sur 2 cm sont accessibles à gauche et à droite de la courroie, entre les tambours et la sole de glissement (structure porteuse de la courroie).

Fig. 9 – Ouvertures donnant accès aux angles rentrants au haut et au bas du convoyeur
Source : CNESST

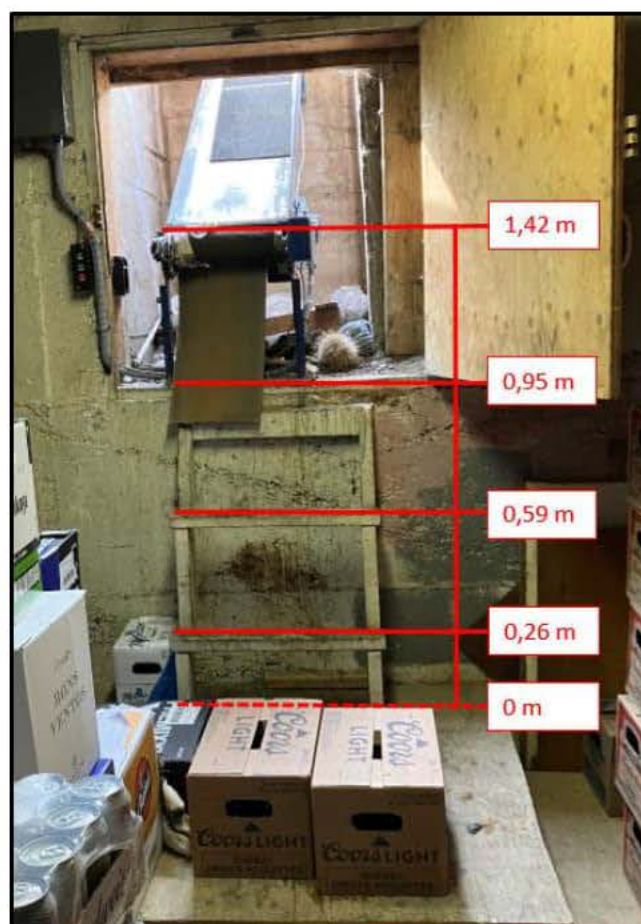
Lors de l'utilisation du convoyeur à partir du sous-sol, ces ouvertures ainsi que les angles rentrants se situent à une hauteur de 1,42 m à partir du bas de l'escalier. Il est aussi possible de s'approcher de ces zones dangereuses, en montant dans cet escalier composé de deux marches.

Fig. 10 – Accès aux zones dangereuses
des angles rentrants
Source : CNESST

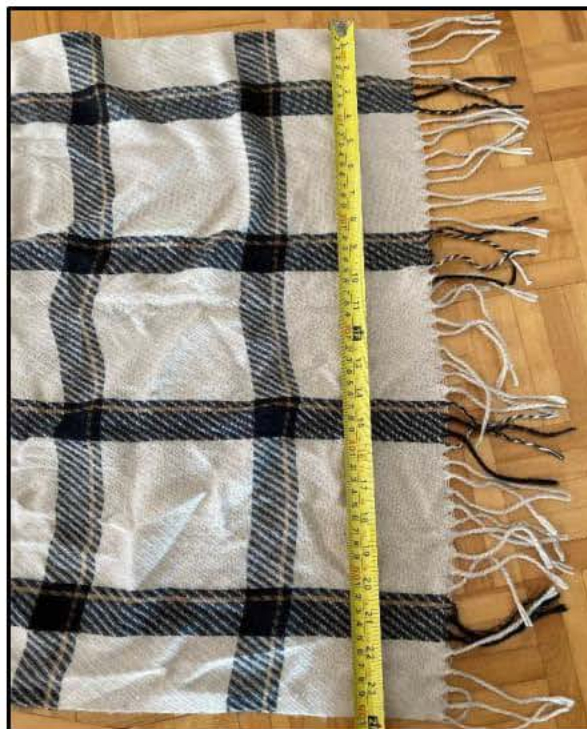
Fig. 11 *Foulard porté par
la personne en autorité*

- il est replié en deux sur le sens de la largeur;
- il est enroulé autour de son cou et noué à l'avant;
- les deux extrémités du foulard, munies de franges, pendent jusqu'à la hauteur de sa taille.
