RAPPORT D'ENQUÊTE**EN004402**

**Accident ayant causé la mort d'une personne en autorité
de l'entreprise Remorquage Boissonneault Mécanique,
survenu le 5 octobre 2023 à Trois-Rivières**

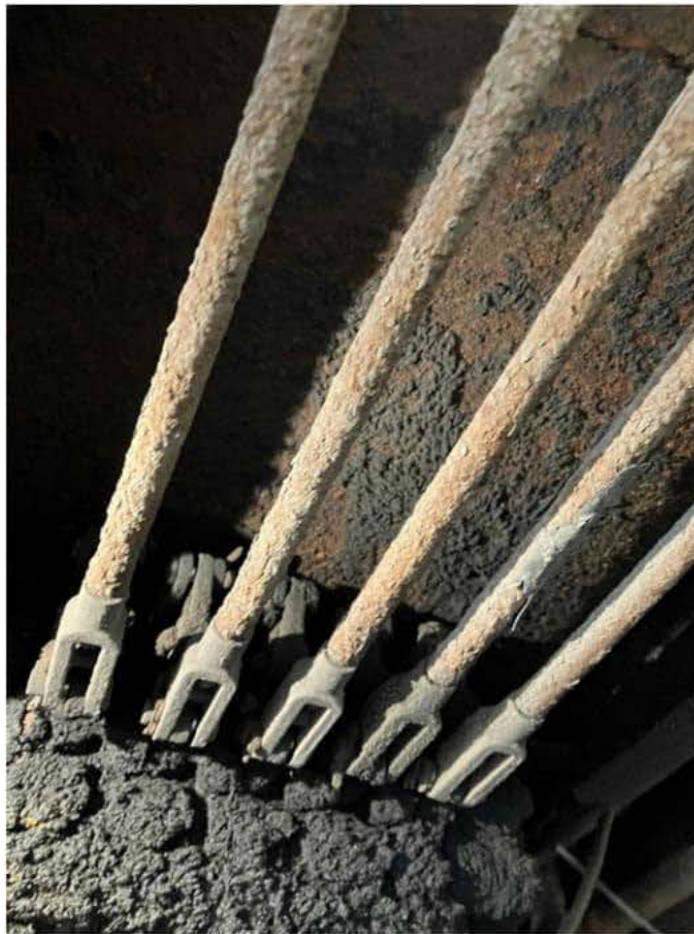
*Fig. 9 - Tiges de manettes de commande rouillées
et valve hydraulique encrassée*
