**RAPPORT D'ENQUÊTE****EN004405**

**Accident ayant causé des blessures à un travailleur  
de l'entreprise Groupe Gagné Construction inc.,  
survenu le 6 septembre 2023 à Plessisville**

**Service de la prévention-inspection – Mauricie et Centre-du-Québec**

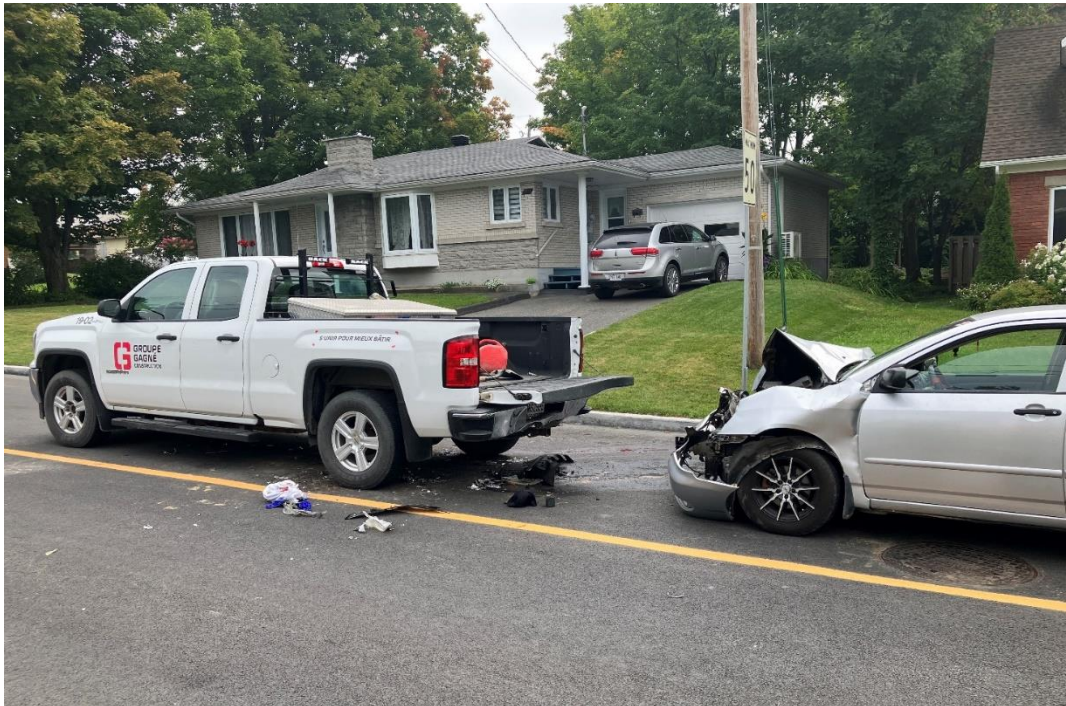
Le 6 septembre 2023, vers 6 h 50, alors qu'il s'apprête à effectuer des travaux à l'intérieur d'un regard d'égout situé sur la rue Saint-Calixte à Plessisville et qu'il se trouve sur la voie ouverte à la circulation, le travailleur est heurté par un automobiliste.

Figure 1 - Photographie du lieu de l'accident

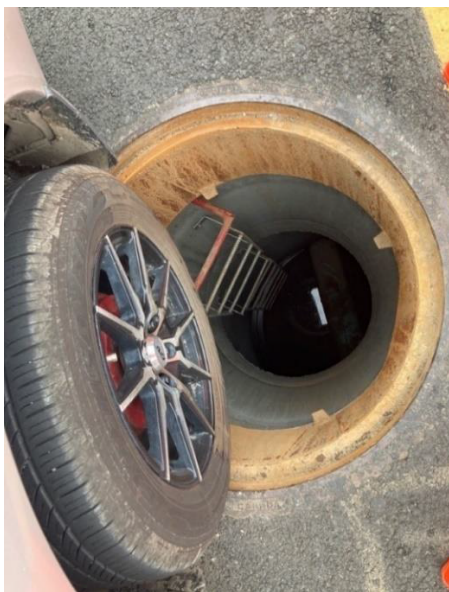
Selon les témoignages recueillis, une entrave de la voie d'une durée d'environ 90 minutes était prévue sur la rue Saint-Calixte en raison de la coulée de béton à l'intérieur du regard d'égout (figure 4).

Fig. 4 - *Regard d'égout*  
Source : CNESST

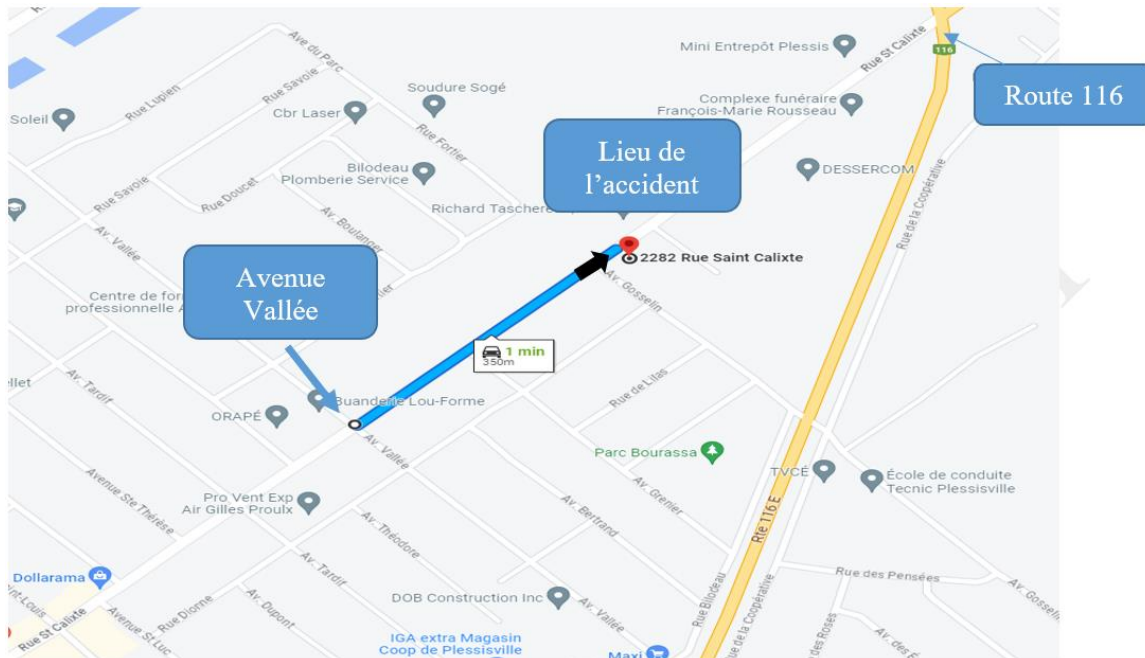
La rue Saint-Calixte traverse la ville de Plessisville d'est en ouest sur une distance approximative de 3 km. L'accident est survenu à l'extrémité est de la rue Saint-Calixte à proximité de la route 116 (figure 6). La distance entre la dernière indication d'arrêt entre l'avenue Vallée à l'ouest (provenance de l'automobiliste) et le lieu de l'accident est estimée à 380 m. Selon les plans fournis, 10 m avant le regard d'égout RS-7, la rue Saint-Calixte a une pente positive de 4,6 % sur une longueur d'environ 80 m.

Fig. 6 - *Lieu de l'accident*

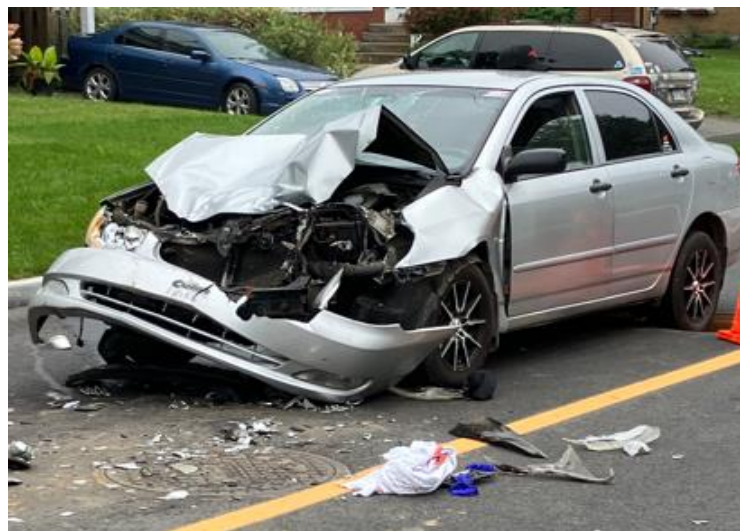
L'avant du véhicule automobile de marque Toyota Corolla 2006 est lourdement accidenté (pare-chocs, capot, pare-brise, etc.). Le poids approximatif du véhicule est de 1 145 kg.

Fig. 7 - *Véhicule automobile impliqué dans l'accident*

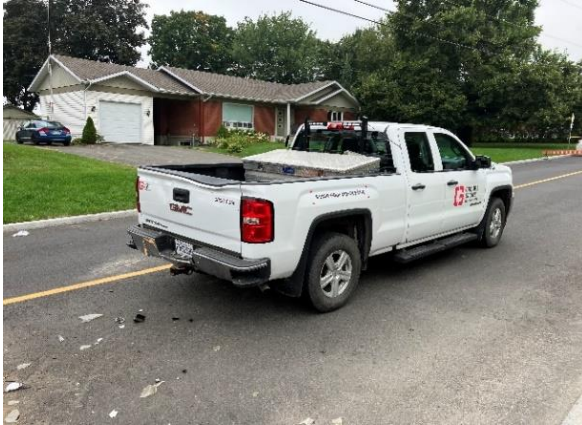
La camionnette de marque GMC Sierra 1500 de couleur blanche est légèrement endommagée au pare-chocs arrière et au niveau du hayon de la caisse du camion puisque celui-ci était abaissé au moment de l'accident. Le poids approximatif est de 2 000 kg (figure 8). La camionnette est munie d'un gyrophare de type barre d'éclairage de marque Stella, modèle 46-1124M, fixé au support retenu à la vitre arrière de la camionnette (figure 9).

Fig. 8 - *Camionnette impliquée dans l'accident*  
Source : CNESST

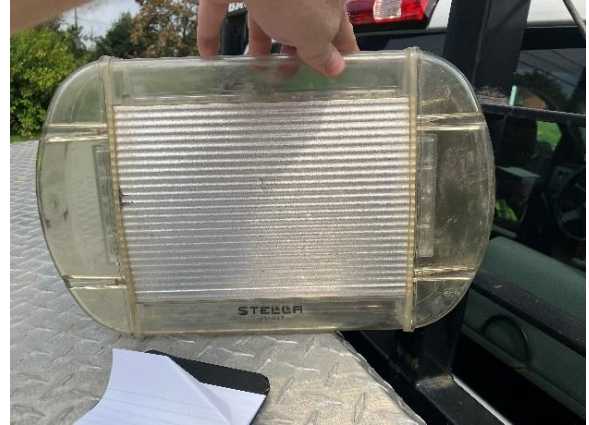
L'automobiliste mentionne avoir constaté la présence de la barre d'éclairage allumée et des phares arrière de la camionnette en mode clignotant à l'approche des travaux.

Fig. 9 - *Barre d'éclairage*  
Source : CNESST

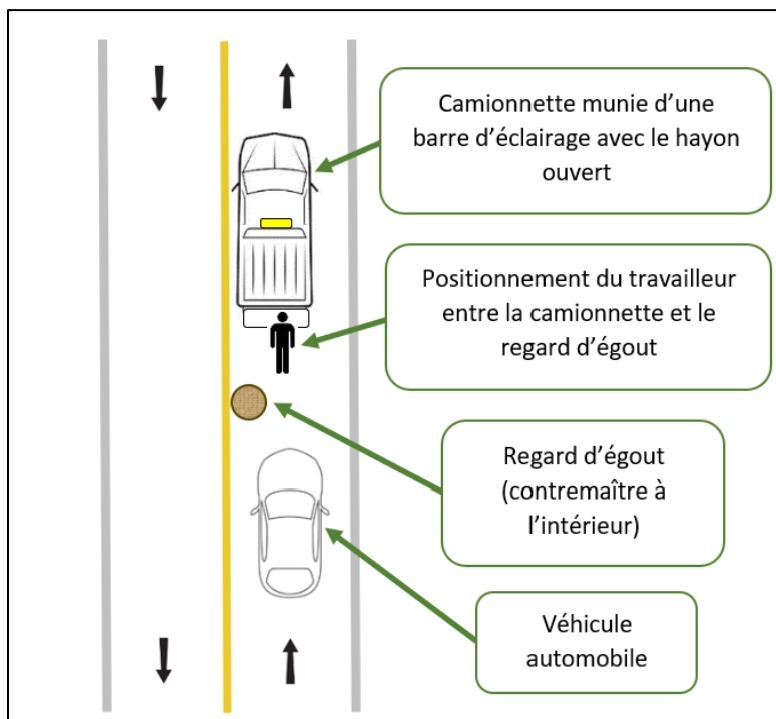
Au moment de l'accident, aucune signalisation n'est en place, mis à part la présence d'une barre d'éclairage sur le véhicule effectuant les travaux. La camionnette utilisée pour les travaux est placée en aval de l'aire de travail. Une barre d'éclairage de marque Stella, modèle 46-1124M, est allumée et fixée à la vitre arrière de la camionnette.

Fig. 16 - Croquis des lieux au moment de l'accident  
Source : CNESST
