EN004406**RAPPORT D'ENQUÊTE**

**Accident ayant causé la mort d'un travailleur
de l'entreprise Mécan-Hydro inc., survenu
le 20 septembre 2023 au 680, rue du Luxembourg à Granby**

Service de la prévention-inspection – Montérégie-Est

Date du rapport : 13 mars 2024

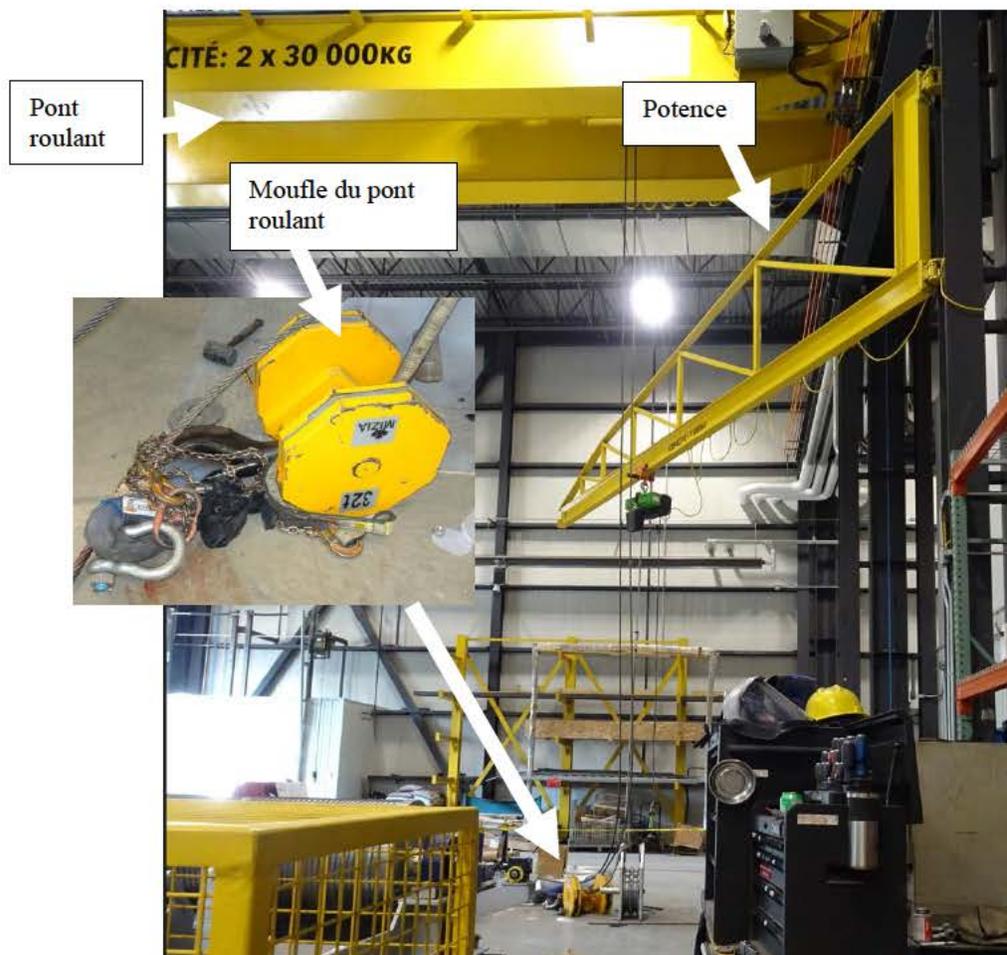
Figure 1 – Photo de la scène d'accident
Source : CNESST

Le 20 septembre 2023, deux travailleurs s'affairent à assembler des composantes mécaniques à l'aide d'une potence et d'un pont roulant. L'opérateur du pont roulant actionne la descente du moufle du pont roulant pour retirer l'élingue de la plaque d'acier. Lors de sa descente, le moufle du pont roulant vient s'appuyer sur la potence. Le câble du chariot du pont roulant continue de se dérouler et le moufle du pont roulant bascule. Le câble se désengage du moufle du pont roulant, qui se retrouve alors en chute libre, et heurte un travailleur au sol (voir figure 1).

À la suite de l'accident, la CNESST interdit l'utilisation du pont roulant n°1 et de son moufle ainsi que de tous les accessoires de levage du pont roulant n° 1. La CNESST exige :

- L'inspection du pont roulant n° 1.
- Une procédure de travail sécuritaire pour la cohabitation des potences et des ponts roulants.
- La formation des travailleurs sur ladite méthode de travail d'assemblage.
- L'inspection des accessoires de levage impliqués dans l'accident.

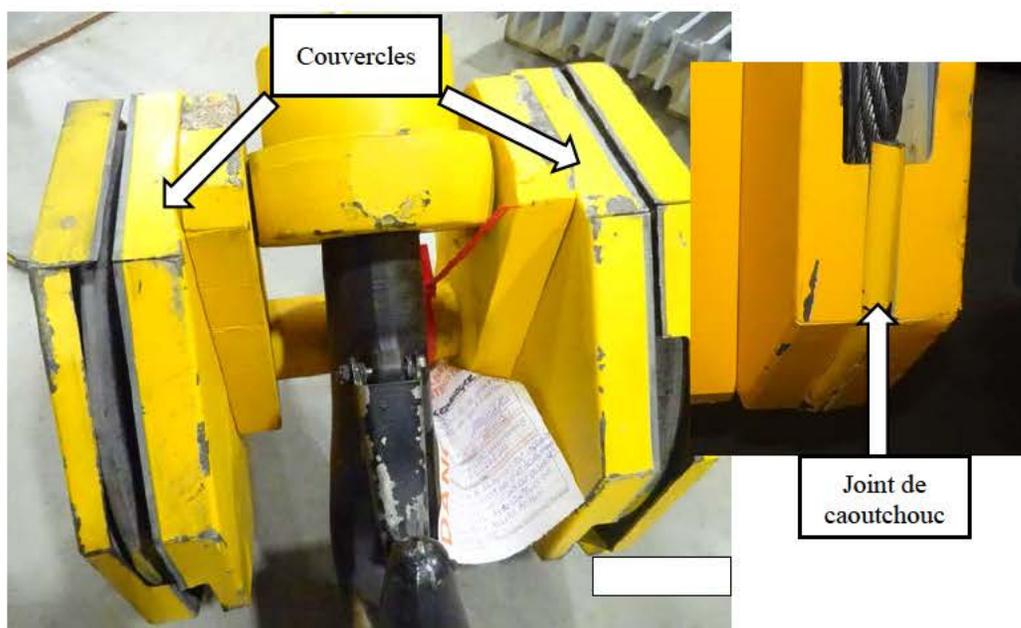
Fig. 8 – Moufle utilisé pour le déplacement des composantes

Les couvercles du moufle ne sont pas fixés entre eux de chaque côté des poulies. Ils sont retenus ensemble par un joint de caoutchouc (voir fig. 8).

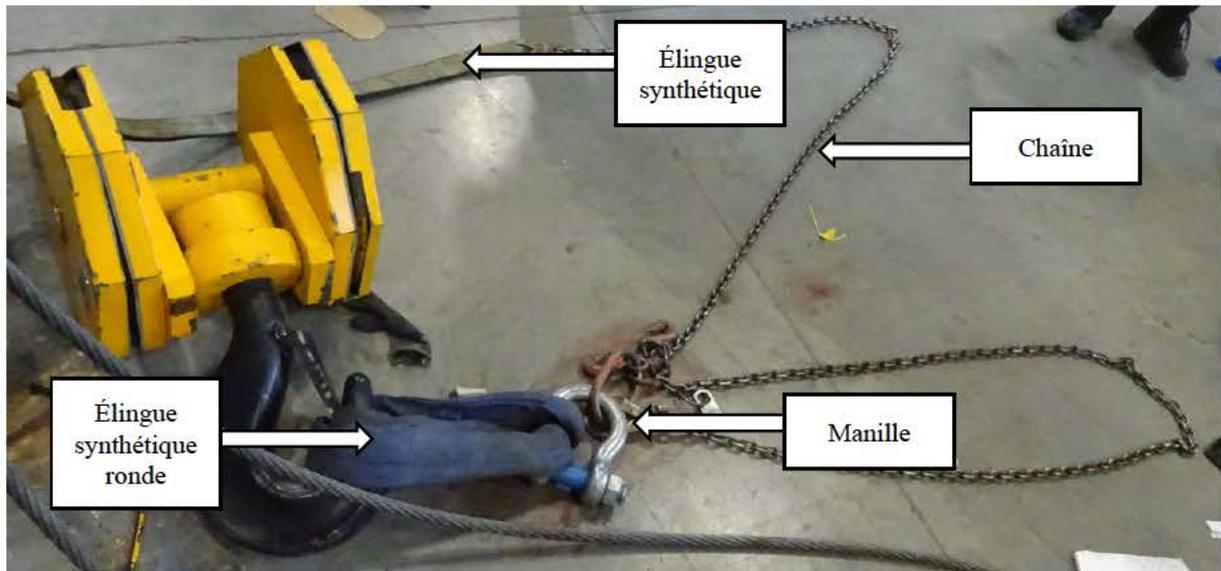
Fig. 9 – Moufle et accessoires utilisés pour l'assemblage

Les accessoires suivants sont accrochés au crochet du moufle du pont roulant (voir fig. 9) :

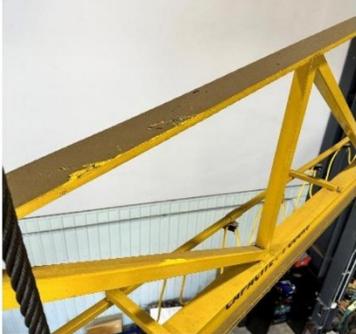
<p>POTENCE</p>	<p>Commentaires</p> <ul style="list-style-type: none"> - Des marques fraîches du moufle sur le fer plat supérieur à l'endroit où est resté coincé le moufle.

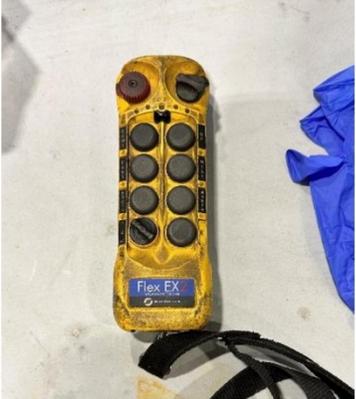
<p>MANETTE</p> <p>Manufacturier: Magnetek Modèle : Flex EX2 Type : Télécommande sans fil pour palan 1 et 2 de pont roulant No 1</p>	<p>Commentaires</p> <ul style="list-style-type: none"> - Nous avons essayé la télécommande sur le palan No 2 et nous constatons que chaque bouton fonctionne correctement pour chaque vitesse et mouvement et que chaque ressort des boutons poussoirs revient automatiquement en position d'arrêt. Commande conforme -Klaxon inopérant cependant

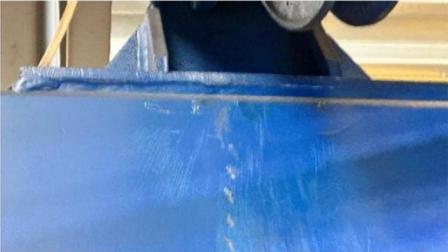
<p>PALAN</p>	<p>Commentaires</p> <ul style="list-style-type: none"> - Marques fraîches des fils de torons du câble dans la peinture du chariot causé par le déroulement du câble sans moufle.

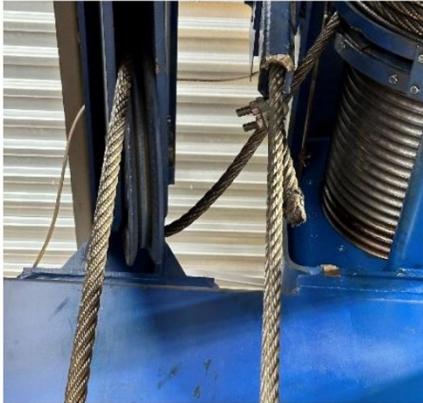
<p>-Câble d'acier coincé dans la poulie égalisatrice causé par le déroulement du câble sans moufle.</p>

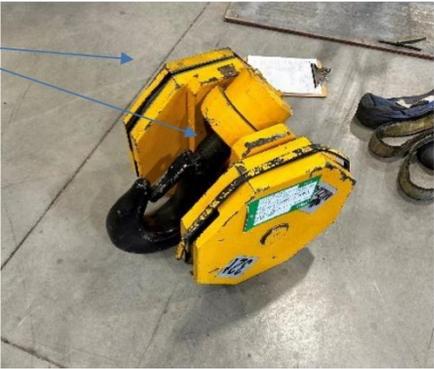
<p>Moufle</p>	<p>Commentaires</p> <p>- Les languettes supérieure et inférieure en caoutchouc sont détachées des deux couverts de poulie. Causé par l'impact au sol.</p>

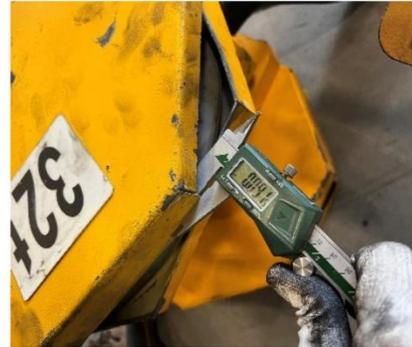
-Les couverts de moufle
d'une épaisseur de 0.091''
sont légèrement déformés
causés par la sortie du
câble.

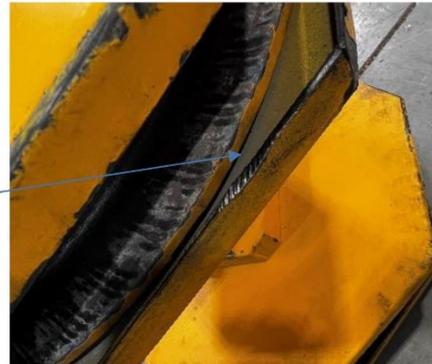
-Marques du câble sur le
couvert causé par la sortie
du câble

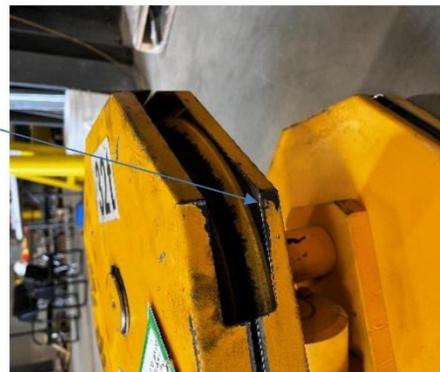
-Marques de déformation de
la tôle du couvert causé par
la sortie du câble

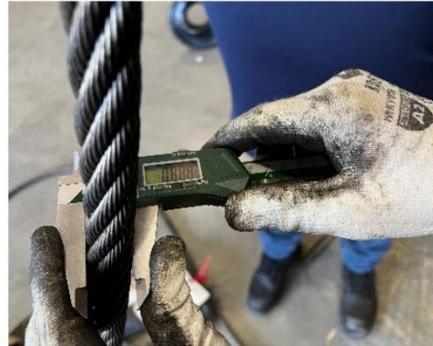
-Diamètre du câble d'acier
0.888" (22 mm nominal) tel
que prescrit au manuel.

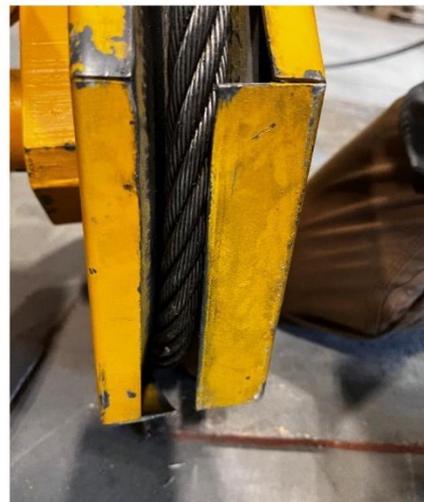
-Appui parfait de 150 degrés
câble/poulie

-Cette photo démontre
également qu'aucun
élément mécanique ou
soudure ne retient les
couverts ensemble.

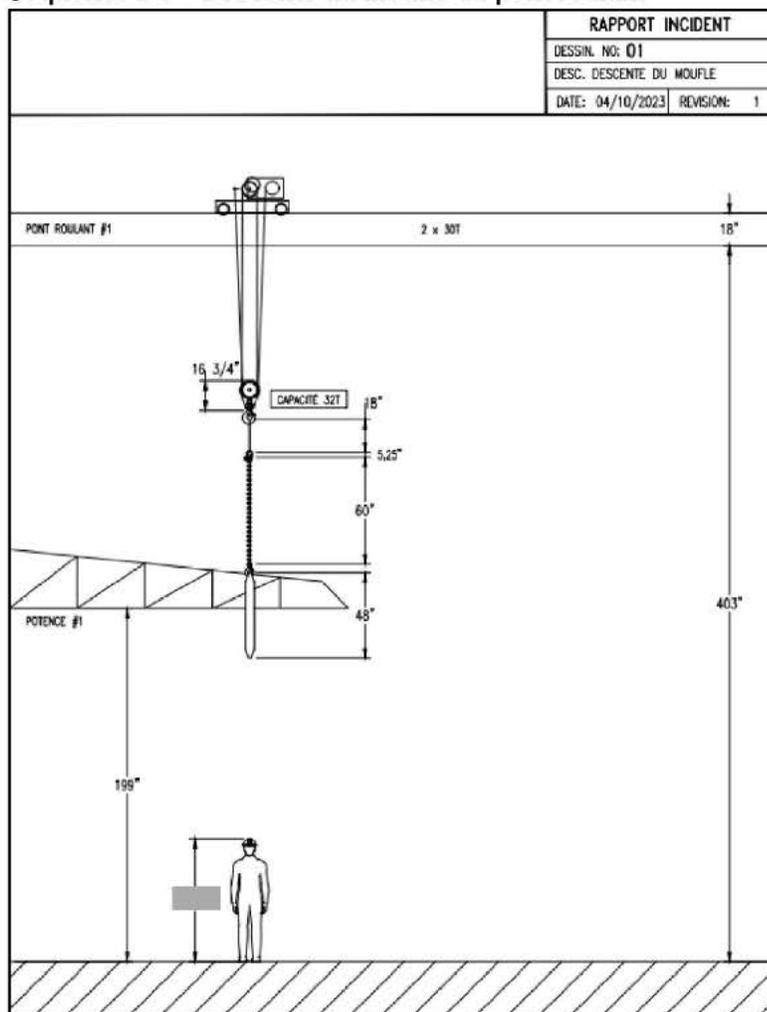
Séquence # 1 – Descente du moufle du pont roulant

Commentaires : La descente s'est produite lorsque le bouton de descente à la vitesse lente fut engagé, avec un alignement sur l'axe de la potence.

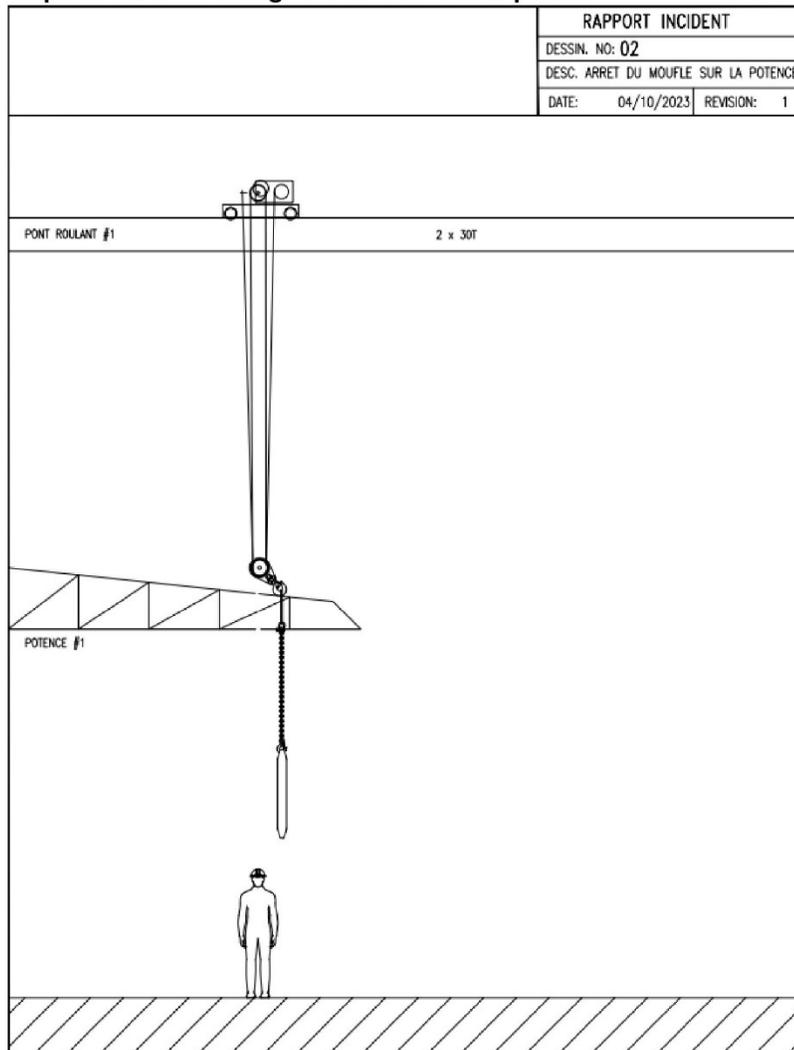
Séquence # 2 – Blocage du moufle sur la potence

Commentaires : Le crochet du moufle est en contact avec la potence, modifiant donc son sens naturel.

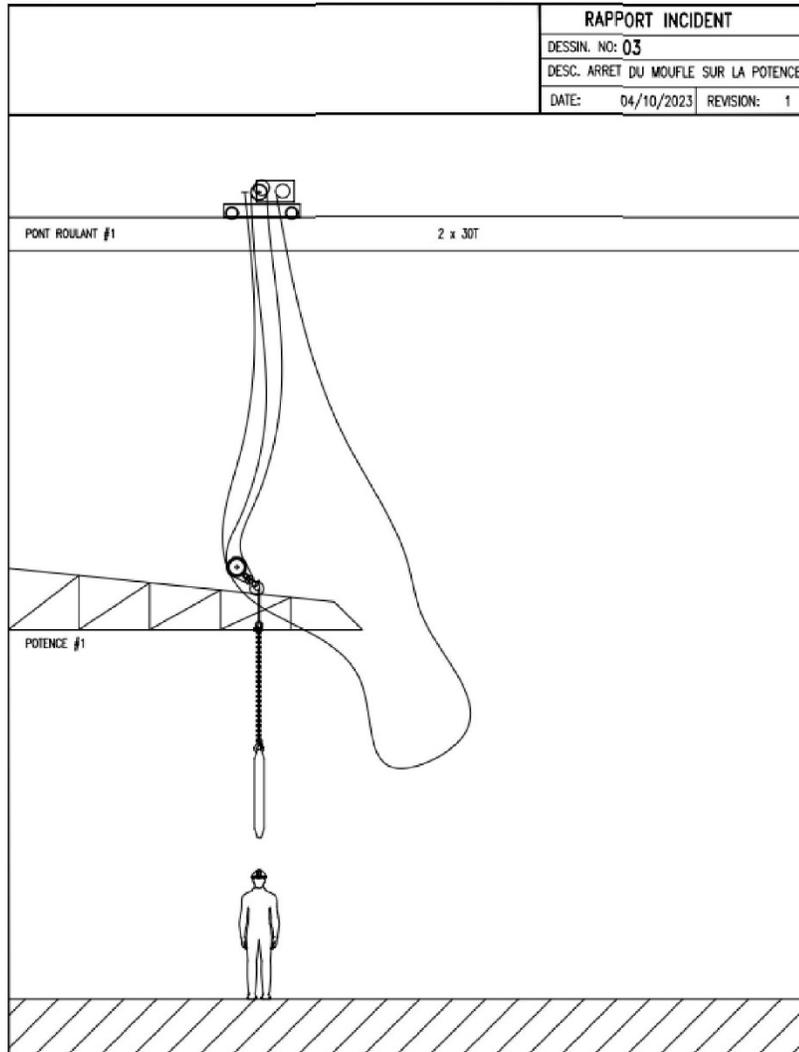
Séquence # 3 – Descente du câble de la poulie côté droit

Commentaire : Le bouton de descente à vitesse lente étant encore actionné, les câbles de la poulie droite du moufle continu sa descente. Le moufle perd graduellement sa tension commençant du côté droit. Dans une situation idéale, la tension directement au-dessus du moufle, mais avec la descente des câbles, cette tension tire sur un angle.

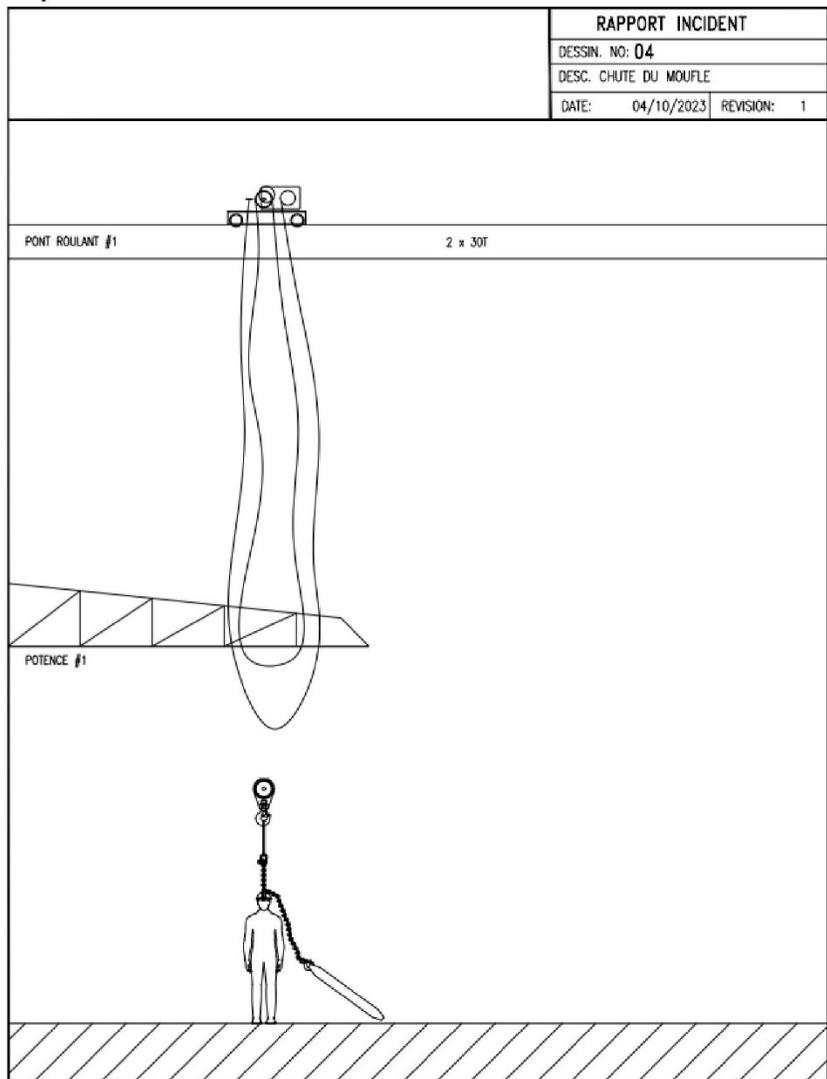
Séquence # 4 – Chute du moufle

Commentaire : Lorsque la tension produite par l'angle des câbles du côté droit surpasse l'équilibre statique, le moufle bascule de la potence et se désengage des câbles du côté droit, suivi du côté gauche.

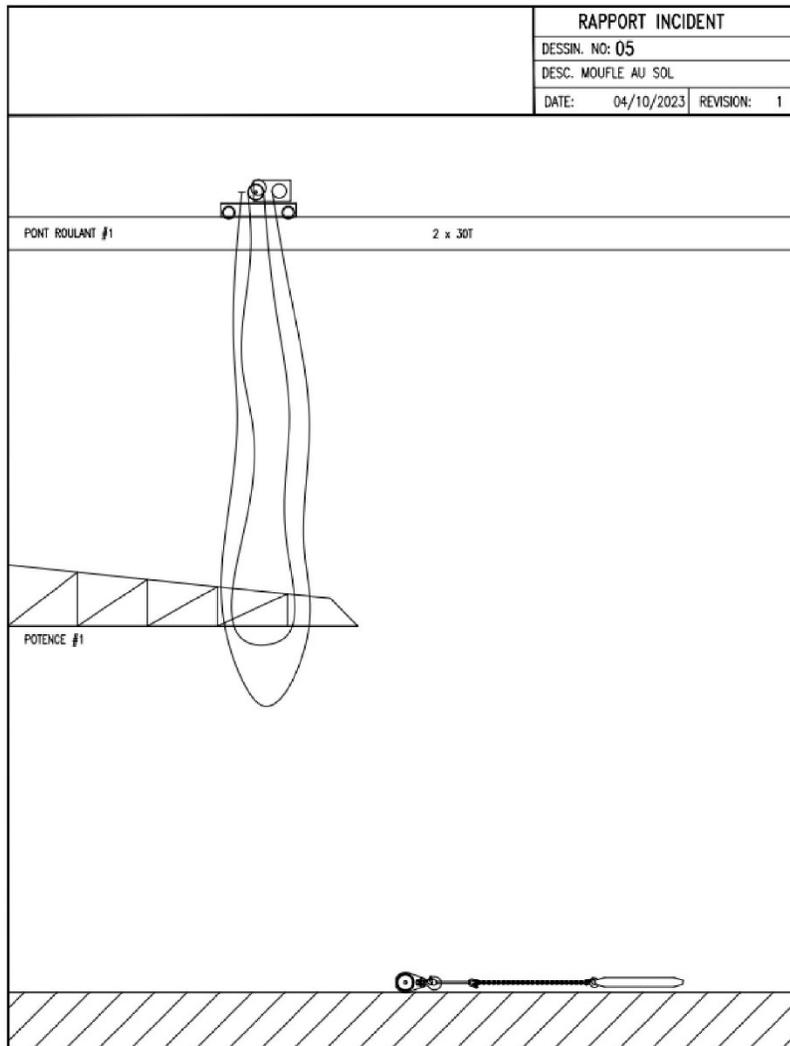
Séquence # 5 – Contact du moufle avec le travailleur

Commentaire : Le moufle est en chute libre jusqu'au contact avec le travailleur suivi du contact avec le sol.
