**RAPPORT D'ENQUÊTE****EN004407**

**Accident ayant causé la mort d'un travailleur de  
l'entreprise 9002-8069 Québec inc., survenu  
le 22 mai 2023 à Saint-Jacques.**

**Service de la prévention-inspection – Lanaudière**

**Date du rapport : 14/02/2024**

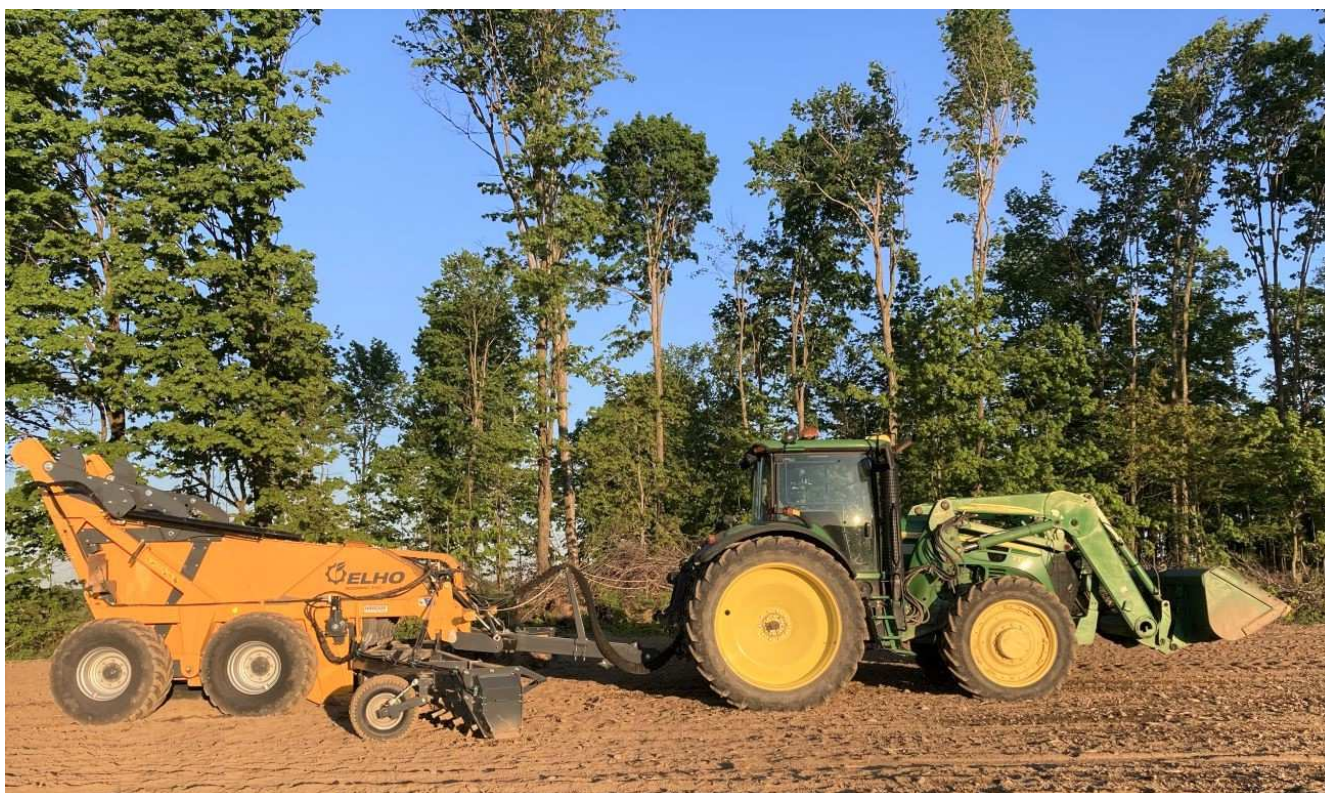
Le 22 mai 2023, vers 15 h 15, un travailleur agricole est retrouvé blessé et inanimé dans un champ, à l'avant d'une épierreuse attelée à un tracteur dont le moteur est en marche.

Figure 1 - Photographie du tracteur et de l'épierreuse sur le lieu de l'accident

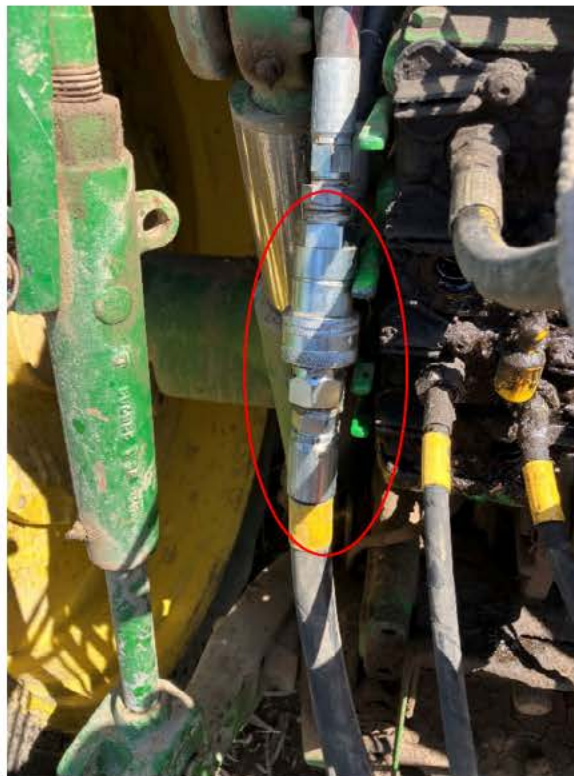
L'épierreuse utilisée est de marque ELHO, modèle Scorpio 710, année 2023. Elle a été livrée à l'employeur à l'automne 2022, mais son utilisation a débuté en 2023. Son compteur affiche environ 65 heures d'utilisation. La machine fonctionne à l'énergie hydraulique, qui provient de la pompe du tracteur qui la remorque. Son fonctionnement requiert un débit d'hydraulique minimal de 110 l par minute.

Fig. 3 - *Branchement hydraulique  
de l'épierreuse au tracteur*  
Source : CNESST

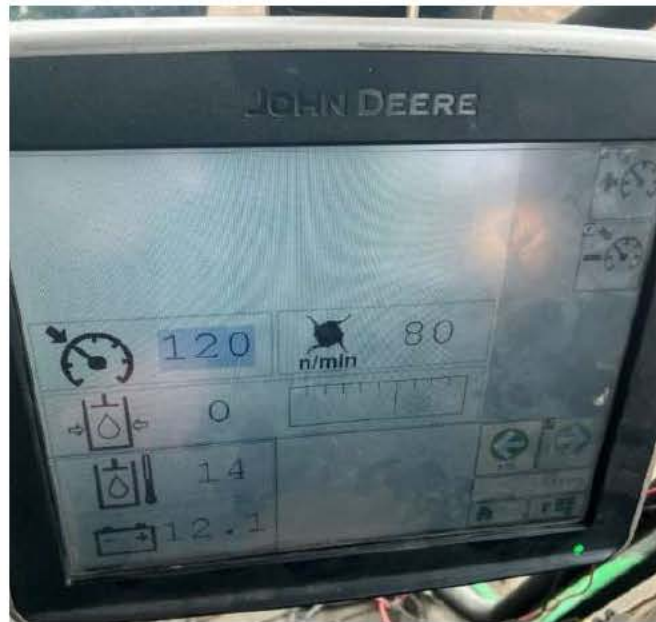
Fig. 4 - Écran de contrôle de l'interface ISOBUS dans la cabine du tracteur John Deere  
Source : CNESST

Il est important de noter que la commande d'arrêt sur la console ISOBUS ne constitue pas un dispositif de contrôle de la source d'énergie, car la machine demeure énergisée lorsque le moteur du tracteur est en marche.

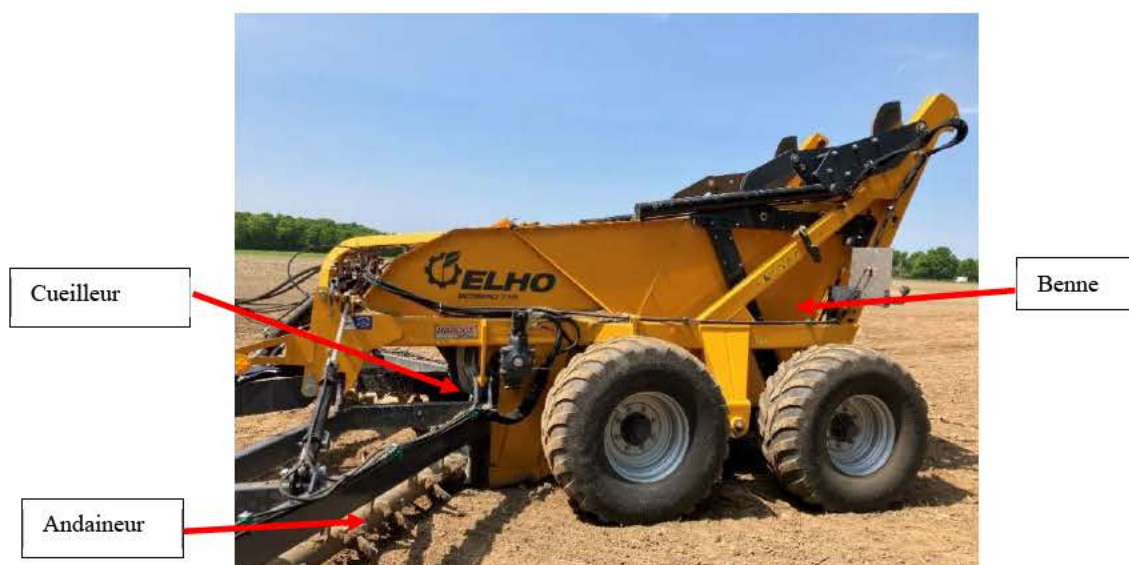
L'épierreuse est constituée de deux andaineurs, un de chaque côté du cueilleur, qui ont une rotation vers l'avant de la machine. Lors du ramassage, leur fonction est d'acheminer les pierres vers le cueilleur, situé au centre. Ce dernier effectue une rotation vers l'arrière afin de propulser les pierres vers la benne arrière. Le cueilleur est composé de 16 dents métalliques, disposées en quatre rangées de quatre autour de leur axe, et a une capacité de levage de 400 kg. Durant le ramassage, l'ensemble tracteur-épierreuse circule à une vitesse entre 2 et 6 km/h. Un mécanisme est en place afin de soulever la benne pour la vider.

Fig.5 - Épierreuse  
Source : CNESST

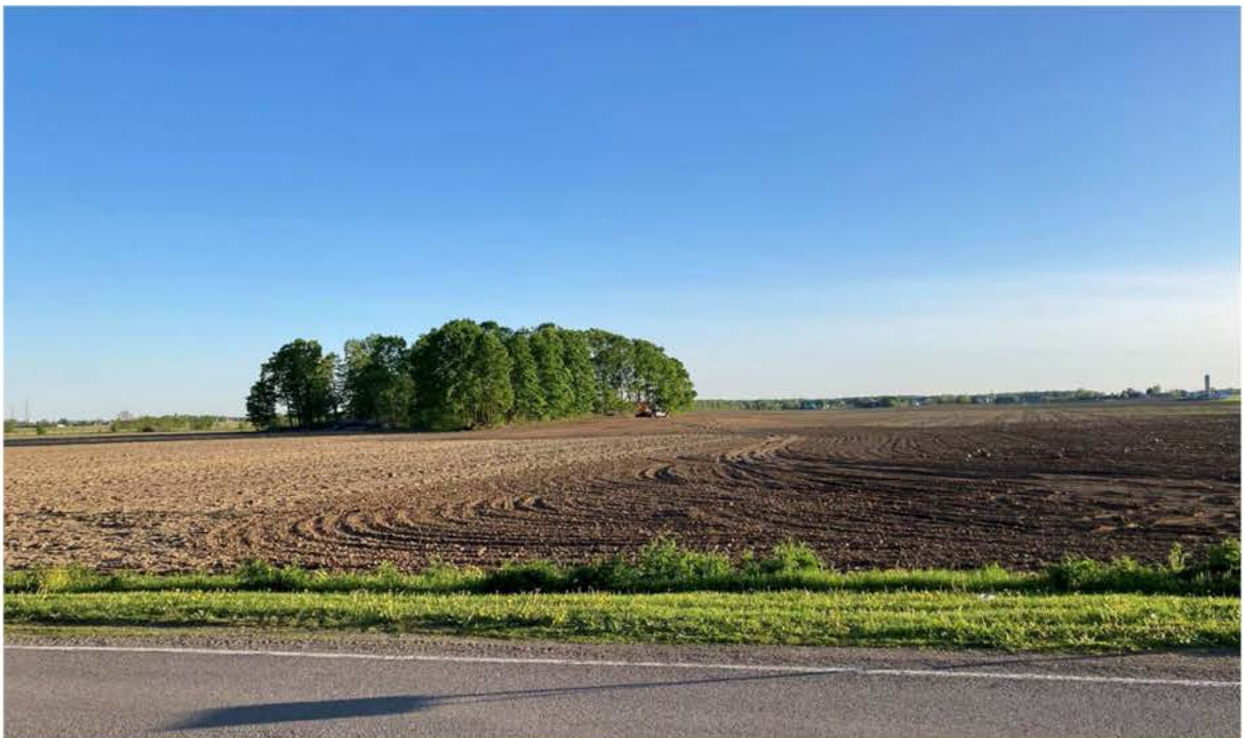
L'accident survient à environ 300 m de la route, dans un champ à proximité d'un boisé. Le travailleur est retrouvé devant le cueilleur de l'épierreuse. Des pièces de vêtements et un marteau se trouvent au sol, à proximité. Un coffre à outils est accroché à l'extérieur du tracteur, près de la porte avant gauche. D'autres outils se trouvent sur le plancher de la cabine du tracteur. Des pièces de vêtements et des effets personnels du travailleur sont également retrouvés dans la benne de l'épierreuse. Son téléphone cellulaire, sa boîte à lunch et d'autres effets personnels se trouvent dans la cabine du tracteur.

Fig. 6 - Lieu de l'accident

L'observation des lieux de l'accident mène à conclure que le travailleur a quitté le poste de conduite du tracteur afin d'aller vérifier ce qui bloque le cueilleur de l'épierreuse. Ni la fonction de déblocage automatique, ni de possibles tentatives de l'opérateur de débloquer la machine à partir du poste de commande n'ont réussi à défaire le blocage. Le travailleur se serait donc trouvé dans la zone dangereuse du cueilleur pour débloquer une pierre. Après le déblocage, l'épierreuse se serait alors remise en mouvement instantanément, ne laissant pas suffisamment de temps au travailleur pour quitter sa position basse, dans un endroit où ses mouvements sont restreints. Compte tenu de la force et de la vitesse de rotation des dents, il n'a pu éviter d'être happé et entraîné par le cueilleur.

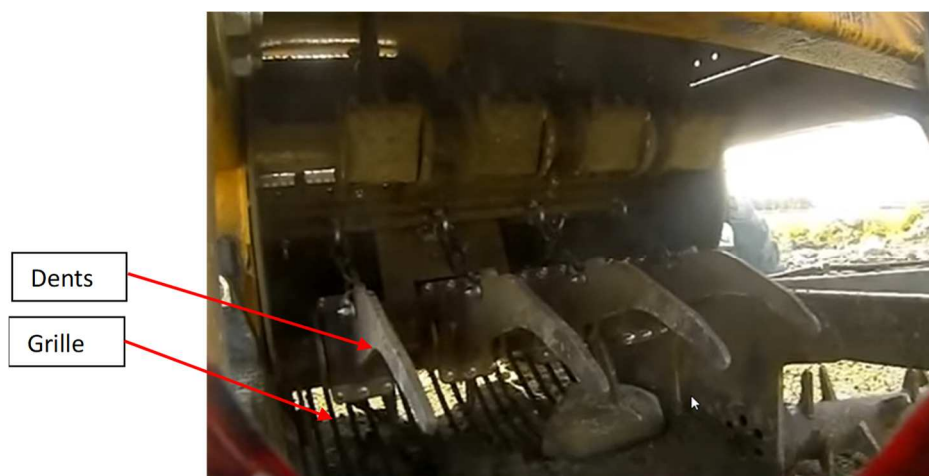
La variété de formes et de poids des pierres ainsi que d'autres objets pouvant se trouver dans un champ, de même que la nature et le taux d'humidité des sols, sont susceptibles de causer un plus ou moins grand nombre de blocages de l'épierreuse. Les blocages surviennent généralement entre les dents du cueilleur et la grille.

Fig. 7 - *Blocage du cueilleur par une pierre*  
Source : Chaîne YouTube d'ELHO, saisie d'écran par CNESST

Ces fonctions sont toutes dépendantes de l'alimentation hydraulique provenant de la pompe du tracteur. La capacité de la pompe hydraulique du tracteur utilisé le jour de l'accident étant exploitée à la limite, il est possible que ces fonctions n'aient pas été optimales. Le jour de

l'accident, les blocages peuvent donc être apparus plus facilement ou plus fréquemment et le déblocage automatique peut avoir été moins efficace.

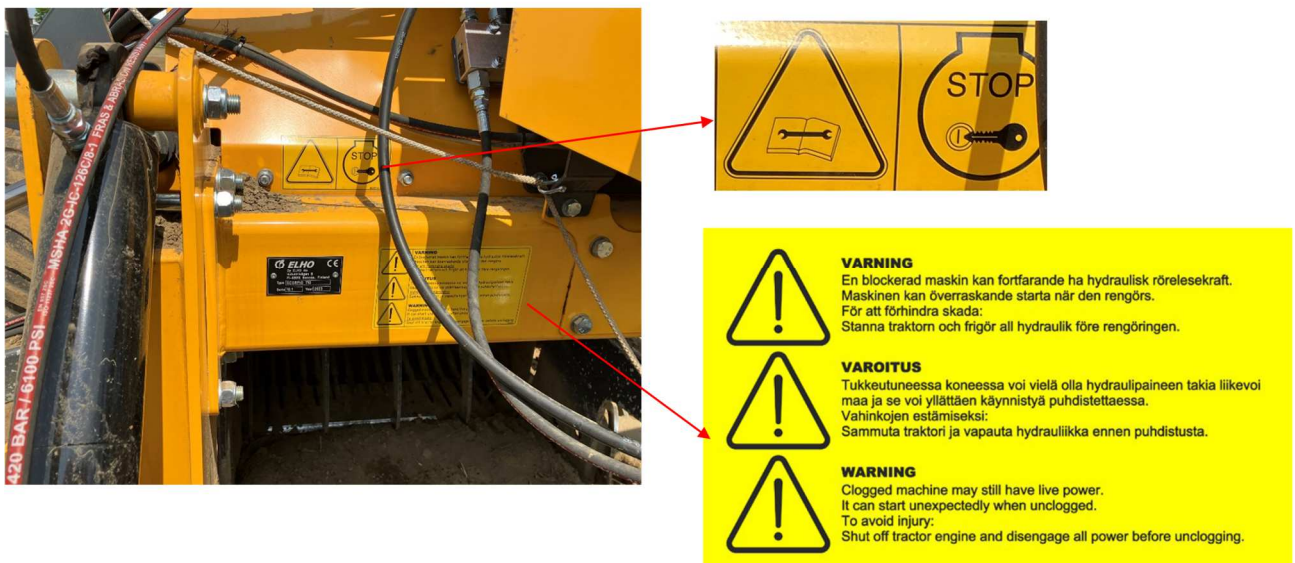
*Une machine bloquée peut encore être sous tension. Elle peut démarrer de manière inattendue lorsqu'elle est débloquée.*

*Pour éviter les blessures : Arrêtez le moteur du tracteur et débranchez toute alimentation en énergie avant de procéder au déblocage [traduction libre].*

Fig. 8 - Avertissements de sécurité apposés au-dessus du cueilleur  
(langues affichées : suédois, finnois, anglais)
