# **RAPPORT D'ENQUÊTE**

**EN004408**

**Accident ayant causé la mort d'un travailleur  
de l'entreprise Ricova S.M. inc., le 17 octobre 2023,  
sur la route Sir-Wilfrid-Laurier à Mirabel**

**Service de la prévention-inspection Laurentides**

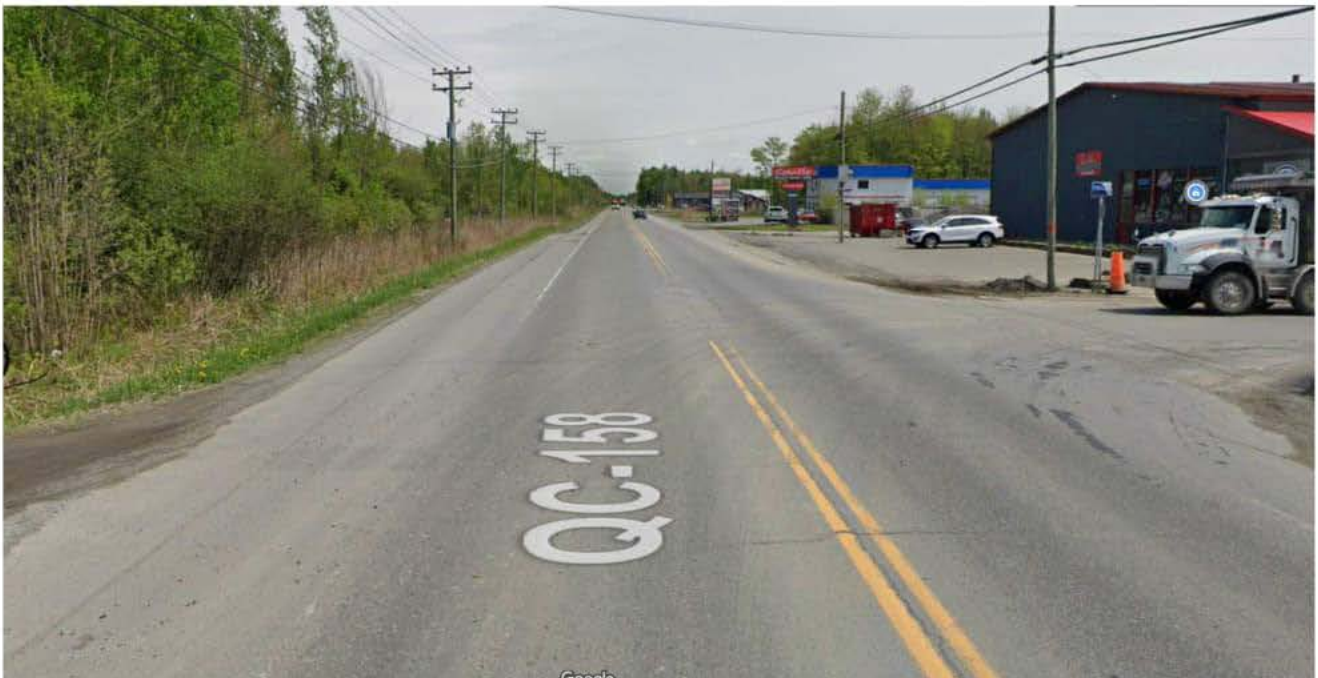
Photo 1 : Lieu de l'accident

Le 17 octobre 2023, vers 20 h, deux travailleurs de l'entreprise Ricova S.M. inc. quittent le commerce Mini Carrière J.M.J. Corbeil inc., situé au 16476, route Sir-Wilfrid-Laurier à Mirabel. À bord d'une camionnette (*pick-up*) équipée d'une benne qu'ils ont préalablement récupérée chez un courtier à Saint-Jérôme, ils empruntent la rue Godard et effectuent un virage à droite sur la route Sir-Wilfrid-Laurier (ci-après nommée R-158) en direction nord-est.

Après avoir effectué le virage et accéléré, la sangle retenant la benne se rompt. Cette dernière glisse de la boîte de la camionnette et tombe sur la R-158. Elle obstrue complètement la voie nord-ouest et partiellement la voie sud-ouest, alors que la circulation se poursuit dans les deux directions.

Les travailleurs descendent de la camionnette qu'ils ont immobilisée en bordure de la route et tentent de pousser la benne sur l'accotement.

À ce moment, une minifourgonnette roulant en direction nord-est entre en collision avec la benne, la projetant sur les travailleurs.

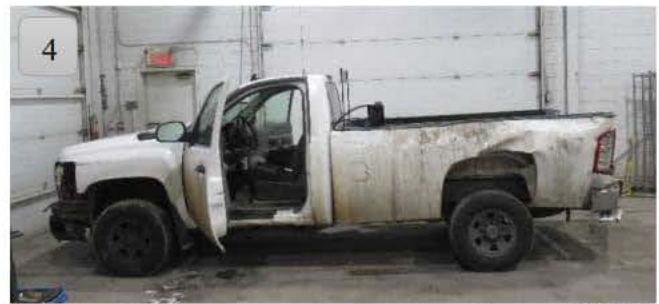
La camionnette impliquée dans l'accident est un Chevrolet Silverado, modèle 2500 HD, fabriqué en 2007 (voir photo 4).

Photos 3 & 4 : Véhicules de collecte utilisés par l'entreprise Ricova S.M. inc.

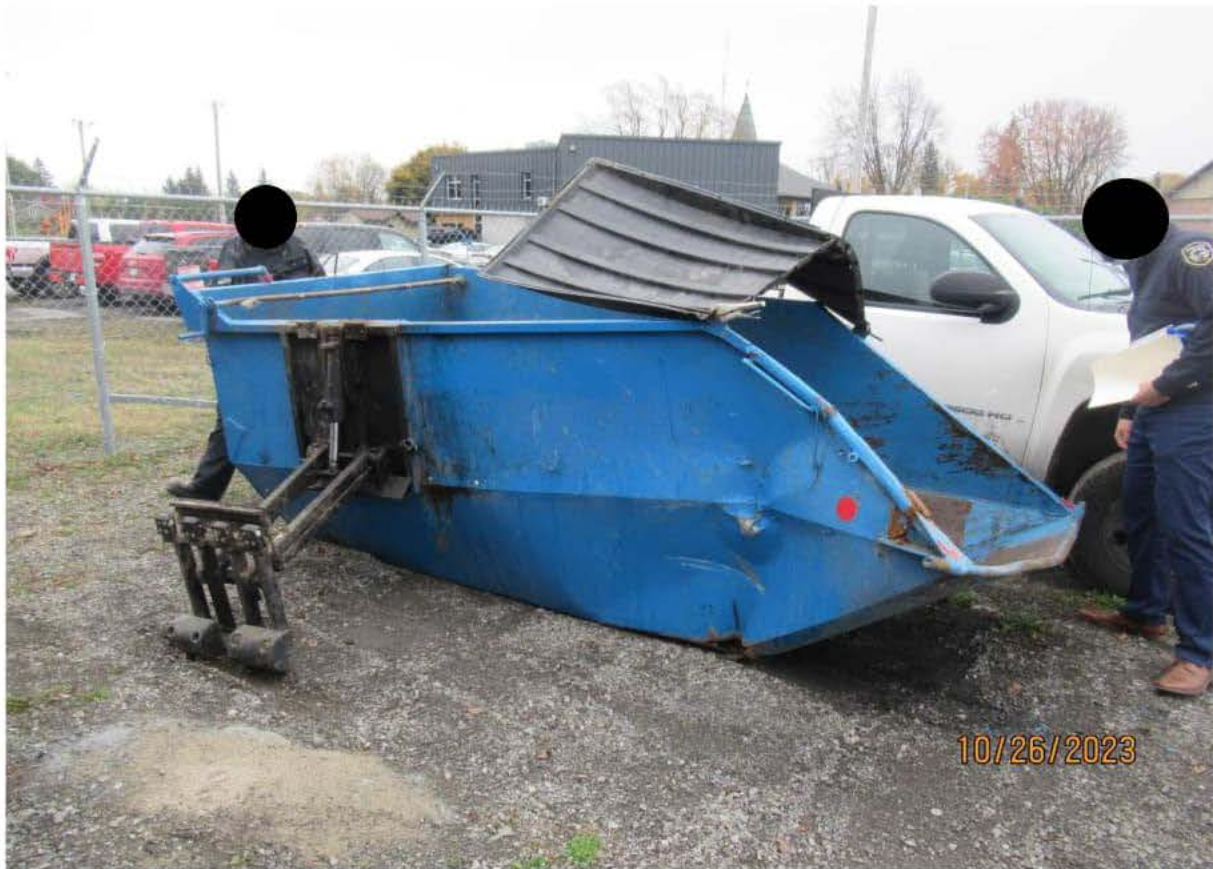
Photo 5: Benne en acier se trouvant dans la boîte de la camionnette

La benne présente des fissures et des déchirures sur la plupart de ses surfaces ainsi que des soudures mal fixées entre elles, poreuses et corrodées.

- Procéder à l'inspection des soudures par un soudeur certifié et aux réparations, si nécessaire, des points d'arrimage/ancrage de la benne, des points de levage de la benne et de la benne elle-même;

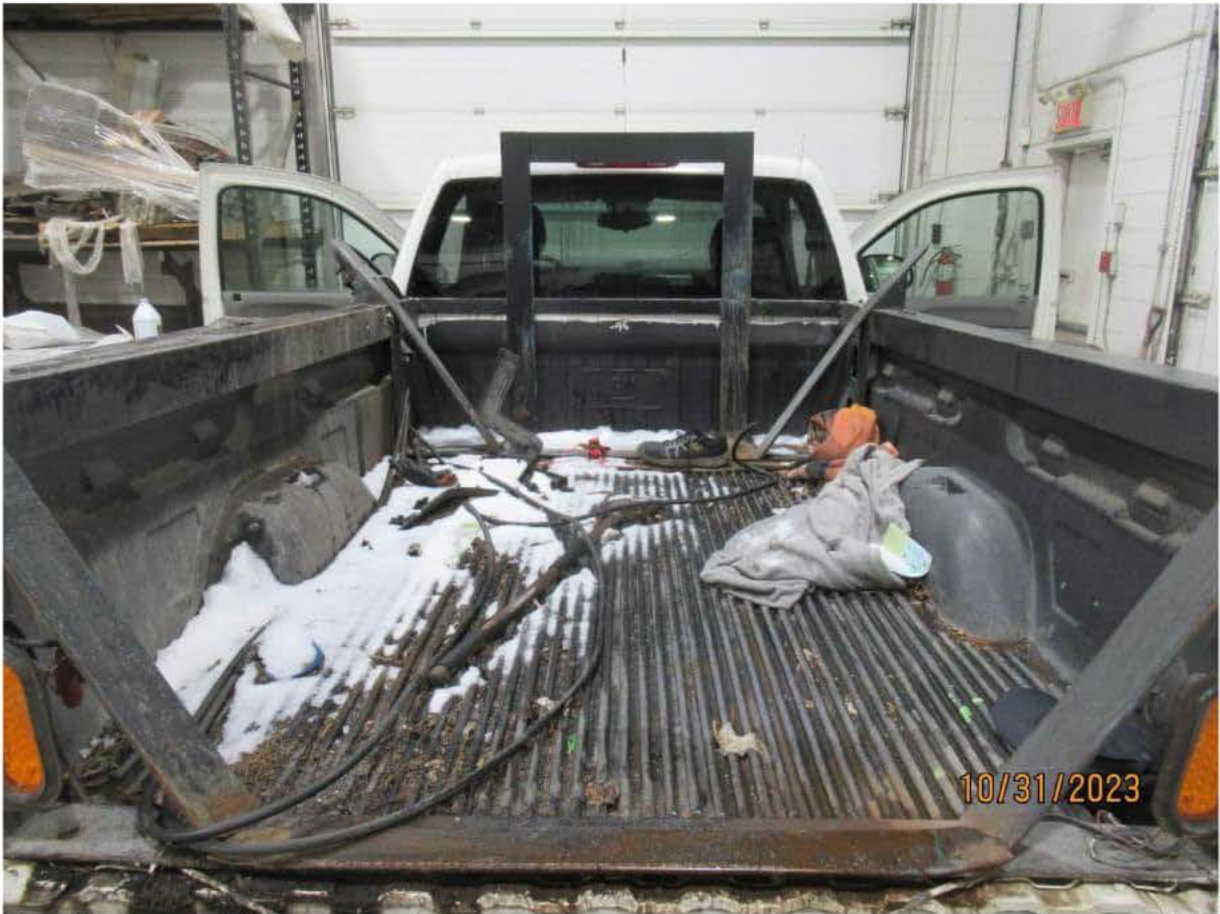
Du côté conducteur, elle est équipée d'un verseur hydraulique servant au levage des bacs de collecte. Le système hydraulique alimentant ce verseur est directement raccordé au système de servo-frein et de servo-direction du véhicule.

La benne est déposée sur un support d'acier fixé à même le bâti de la camionnette. Aucune étiquette n'est visible ou présente pour indiquer sa fabrication et sa capacité de charge. Des boulons de fixation du support sont manquants tandis que d'autres ne sont pas vissés en totalité. Il y a des soudures poreuses, d'autres brisées par la corrosion qui ne fixent plus ensemble certaines pièces métalliques du support (voir photo 6).

Photo 6 : Support de la benne et boyaux hydrauliques du verseur

- « Les observations faites ont permis de constater que le système de lève poubelle est opéré par la pompe à servo-direction/servo-frein du camion, l'installation de manière artisanale peut causer des problèmes d'assistance de direction et freinage. »

- « Les fuites hydrauliques sur l'équipement ont pour effet de vider l'huile. En cas de rupture de tuyau hydraulique la servo-direction/frein se videra totalement de son huile et n'aura plus aucune assistance pour tourner le volant et appuyer sur les freins. »

- Installer un système hydraulique débrayable (clutch pump) indépendant des systèmes d'assistance de conduite.
- Installer un crochet de levage prévue en capacité du poids (crochet soudable, attache manille ect.).

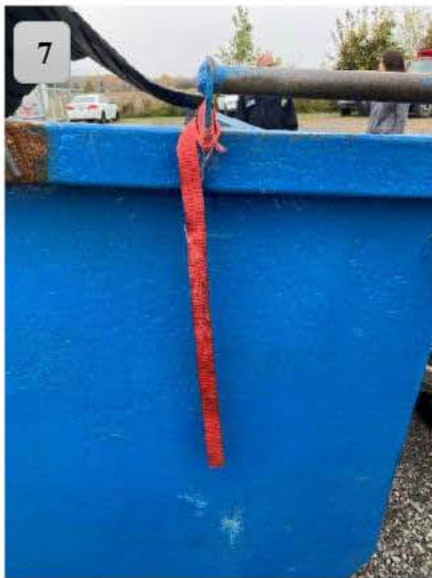
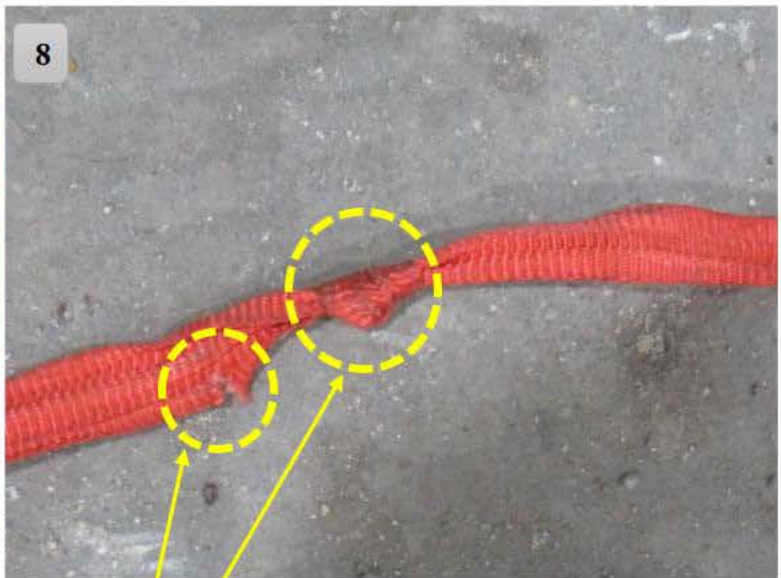
Au moment de son achat, selon l'employeur, la benne est retenue en place sur son support à l'aide d'une sangle à cliquet non homologuée de 2,54 cm de large. La sangle présente des signes d'usure, notamment une coupure et un nœud (voir photos 7, 8 et 9). Elle n'a pas été inspectée ou remplacée depuis l'achat du véhicule au mois d'août 2023.

Photos 7, 8 & 9 : Sangle servant d'arrimage de la benne

La sangle ne comporte pas de marquage et conséquemment, la résistance à la rupture est donc inconnue.

Le travailleur a effectué un virage de dernière minute vers la droite pour s'engager et a accéléré sur la R-158. Pour une benne en acier ayant un poids de 454 kg, la force d'inertie lors de l'accélération est de 227 kg. La force de frottement de la benne en acier sur son support d'acier est de 91 kg. Conséquemment, la force exercée sur la sangle est de 136 kg. Comme la sangle se rompt lors de l'accélération de la camionnette, il appert que la force appliquée sur la sangle dépasse sa résistance à la rupture.

aucune fissure ou coupure. Or, la sangle retenant la benne à la camionnette présente une coupure et un nœud. De plus, elle n'a pas été inspectée ni remplacée depuis l'achat du véhicule.

- Faire attester par un ingénieur le système d'arrimage de la benne à la camionnette.

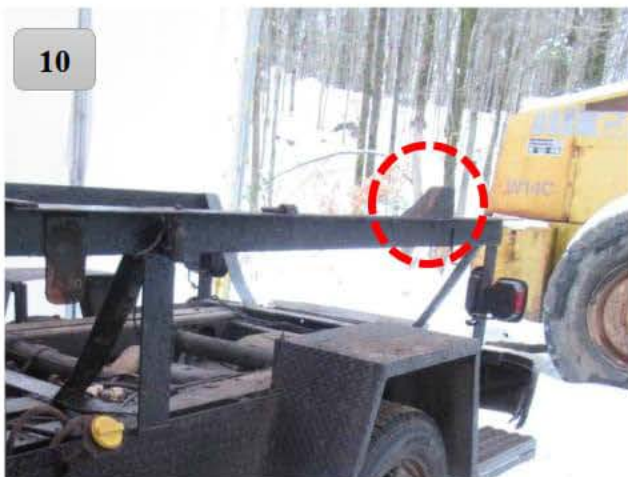
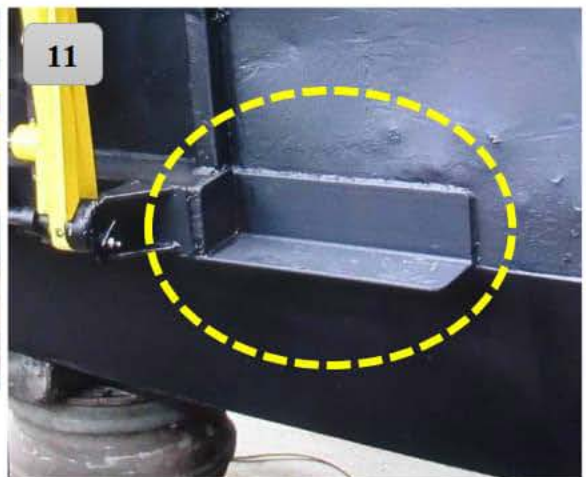
Selon le témoignage du fabricant de la benne et de son support, le système est constitué de barres en métal soudées et boulonnées dans la boîte de la camionnette. Afin de prévenir le risque de chute de la benne de la camionnette, une butée (*stopper*) et un fer-angle sont soudés sur la boîte de la camionnette et sur la benne elle-même (voir photos 10 et 11).

Photos 10 & 11 : Butée et fer-angle provenant d'une autre camionnette

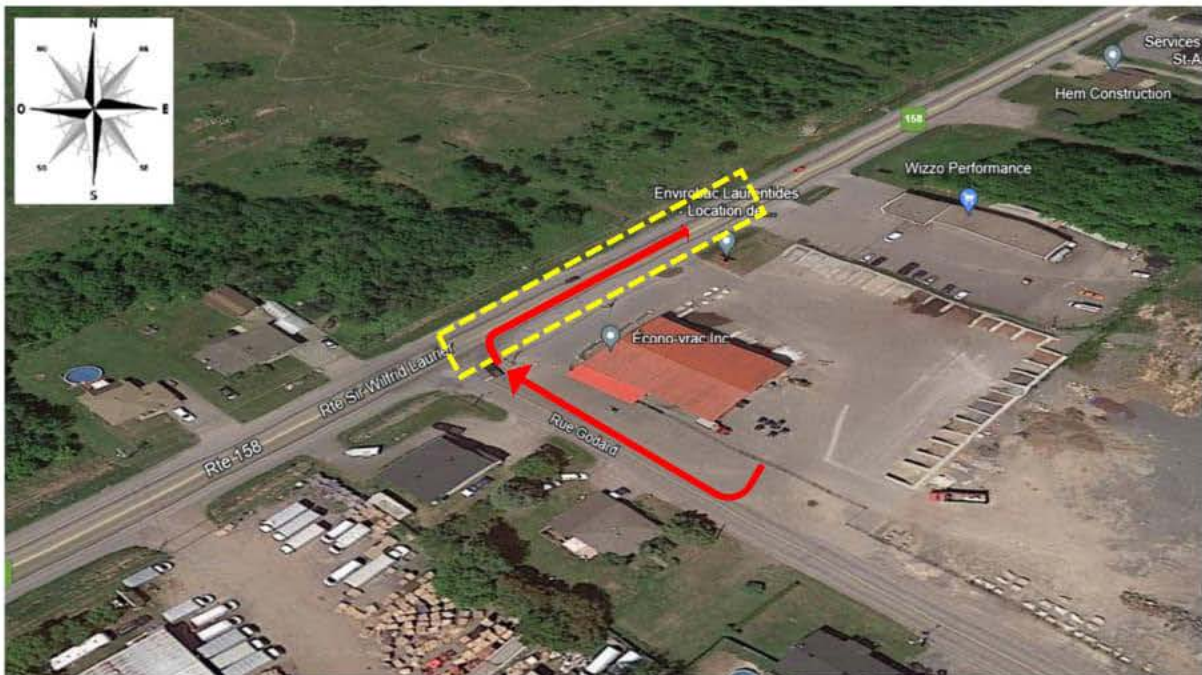
Il n'y a aucun éclairage sur ce tronçon de route devant le commerce Mini Carrière J.M.J. Corbeil inc. (voir photo 12).

Photo 12 : Tronçon de la R-158 où s'est produit l'accident

La visibilité est réduite sur la route, considérant l'absence d'éclairage sur ce tronçon et que le soleil est couché à 20 h au mois d'octobre.
