**EN004409****RAPPORT D'ENQUÊTE**

**Accident ayant causé la mort d'un travailleur de  
l'entreprise Tecno Métal inc., survenu le 19 octobre 2023  
au 1495, rue Provinciale à Québec.**

**Service de la prévention-inspection – Capitale-Nationale**

**Date du rapport : 6 mai 2024**

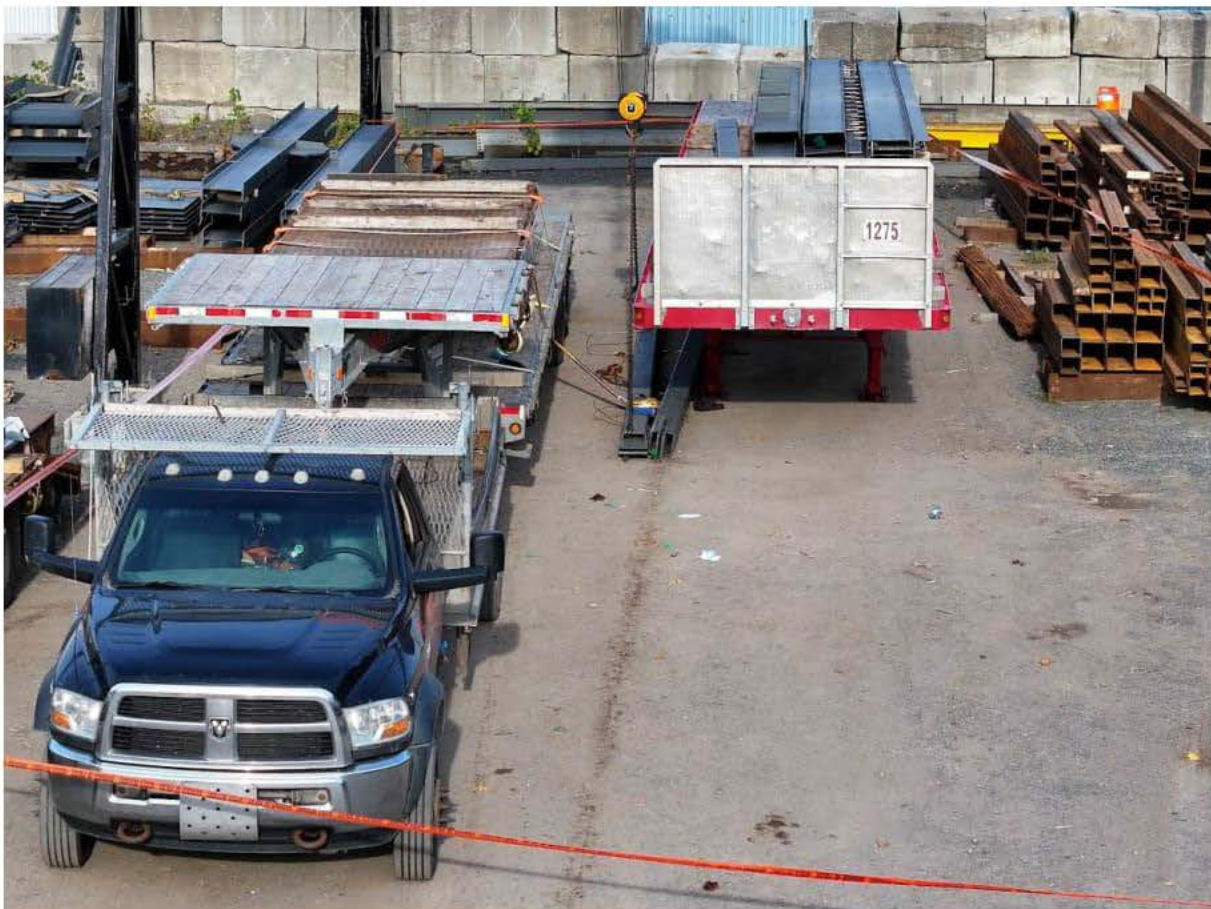
Figure 1 - Photo du lieu de l'accident

Le 19 octobre 2023, alors qu'un travailleur de la cour procède au chargement de la remorque plateforme n° 1275 à l'aide du pont roulant extérieur, le commissionnaire stationne un véhicule de l'entreprise attelé à une remorque sous le pont roulant, parallèlement à la remorque déjà présente. À 11 h 05, alors que le commissionnaire s'affaire au retrait des sangles d'arrimage de sa remorque, un paquet de contreventements métalliques chute du plateau de la remorque n° 1275 lors d'une opération de levage et le heurte alors qu'il se trouve dans la trajectoire de chute.

Le commissionnaire décède des suites de ses blessures.

Le 19 octobre 2023, la CNESST suspend les travaux à l'aide du pont roulant extérieur. Cette décision est consignée au rapport d'intervention RAP1444227.

Dans ce même rapport, afin d'autoriser la reprise des travaux, la CNESST exige de :

- faire inspecter le pont roulant ;
- former les travailleurs sur l'utilisation sécuritaire du pont roulant ;
- former les travailleurs sur le chargement et le déchargement de remorques ;
- mettre en place des mesures de contrôle en lien avec la gestion de la circulation dans les zones d'opération des ponts roulants extérieurs.

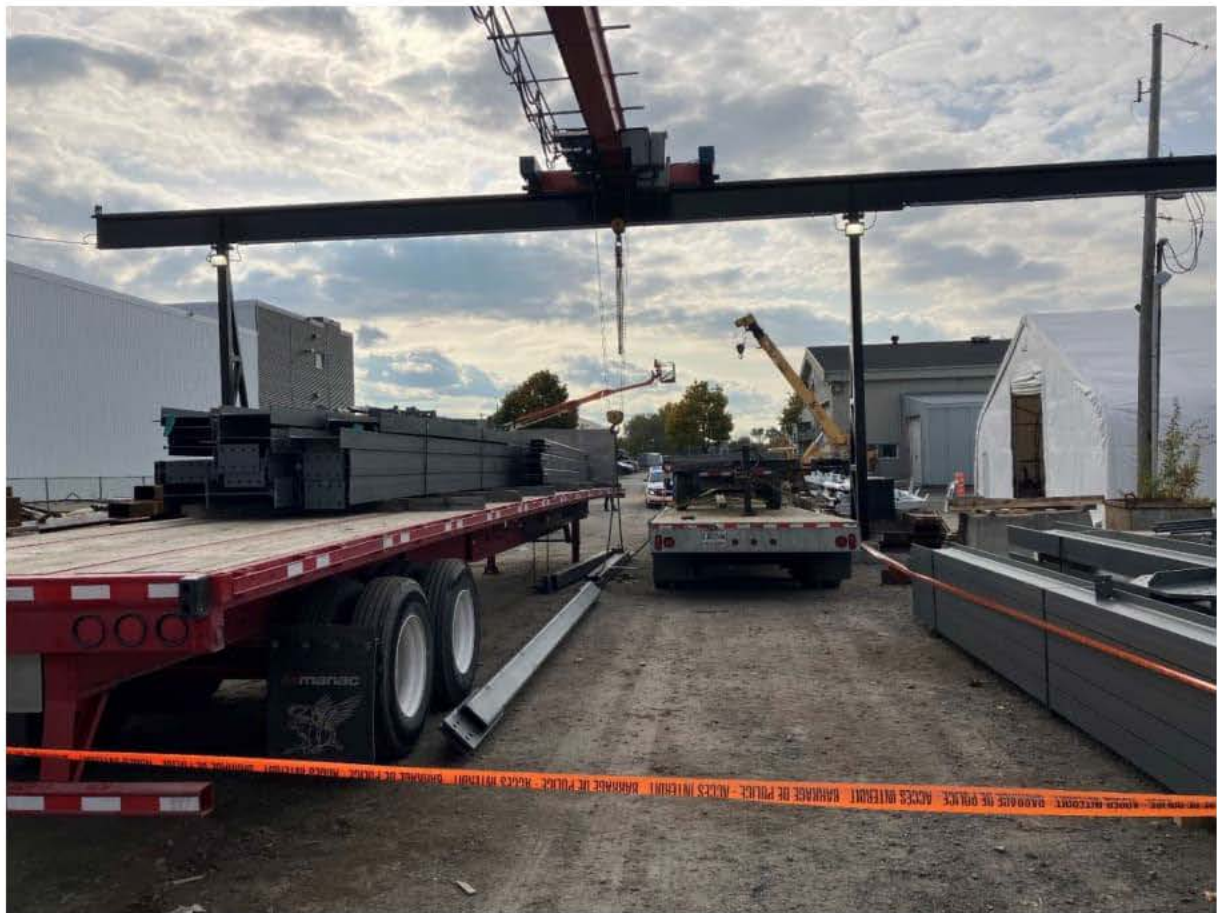
Fig. 4 - Zone de chargement et de déchargement dans la cour 2

L'accident s'est produit dans la cour 2 de l'entreprise dont l'entrée se situe au 1795, rue Provinciale, à Québec. La remorque n° 1275, qui est en cours de chargement lors de l'événement, ainsi que le véhicule attelé à une remorque plateforme utilisé par le commissionnaire, sont stationnés parallèlement, à une distance de 735 mm l'une de l'autre, dans l'aire de travail du pont roulant. Le véhicule et les remorques reposent sur un terrain relativement plat et le sol compacté, composé de gravier et de sable, est sec.

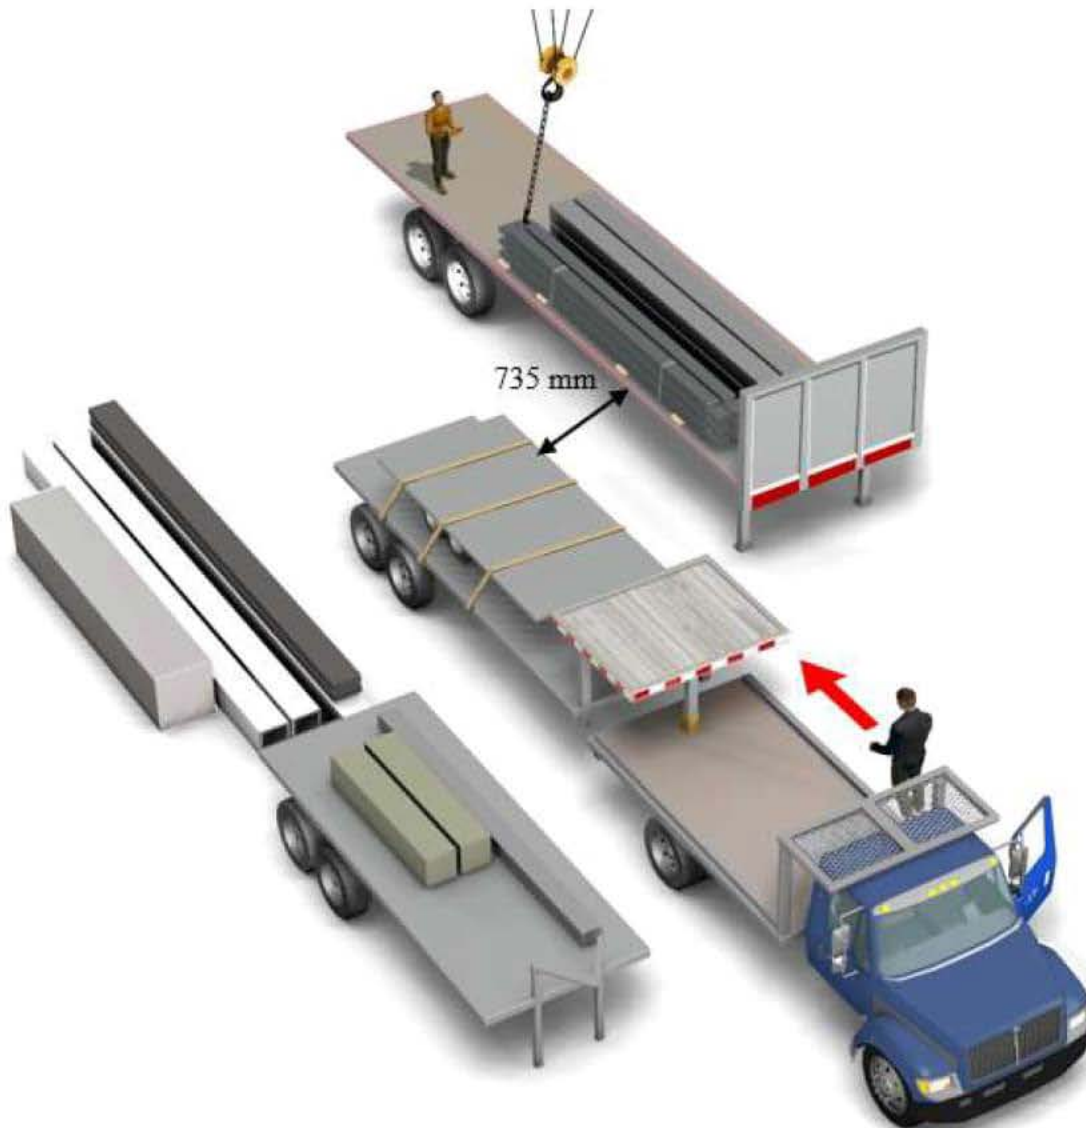
Fig. 5 - *Positionnement des remorques*

À 11 h 04, le commissionnaire arrive dans la cour 2 et recule la camionnette attelée d'une remorque dans un espace libre sous le pont roulant, parallèlement à la remorque n° 1275 qui est en cours de chargement.

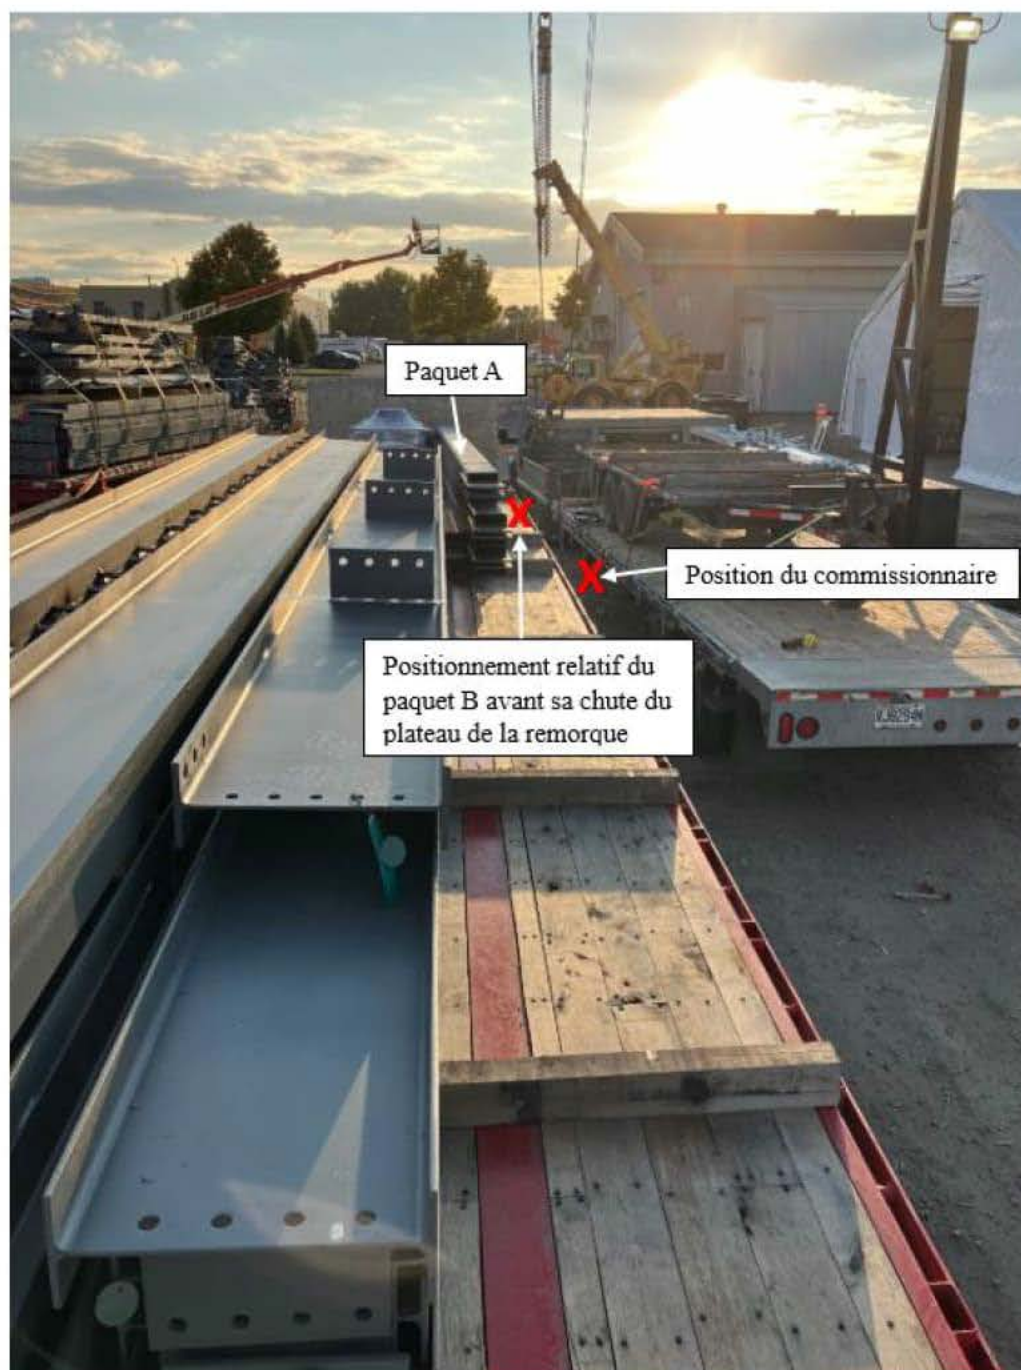
*Fig. 6 - Positionnement du chargement avant la chute du paquet de contreventements B*

Le travailleur de cour s'affaire alors à repositionner les paquets de contreventements à l'aide du pont roulant. Son objectif est de les coller davantage sur les pièces déjà chargées sur le plateau de la remorque n° 1275 afin d'assurer la stabilité du chargement.

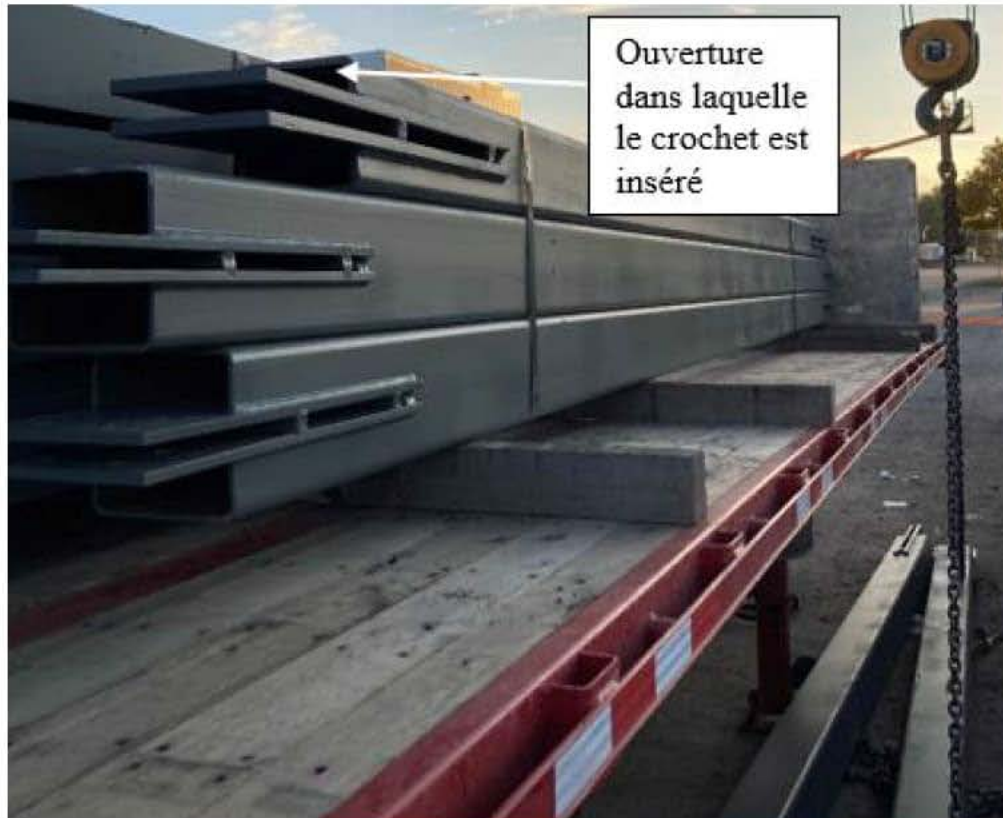
Fig. 7 - Configuration du paquet A  
Source : CNESST

Le crochet est inséré dans l'ouverture formée par le profilé tubulaire et la plaque d'extrémité (voir figure 7). Il soulève l'extrémité du paquet A dans le but de le faire pivoter légèrement vers la gauche afin de venir le coller aux pièces déjà chargées. Lors du soulèvement, une des plaques d'extrémité de l'un des contreventements du paquet A, heurte le paquet B positionné en bordure de la remorque.

Le paquet B qui est libre d'attache, chute de la remorque et heurte le commissionnaire au niveau du dos. Celui-ci est alors coincé entre le côté de sa remorque et le paquet de contreventements avant de tomber au sol. Les services d'urgences sont contactés et il est conduit en ambulance au centre hospitalier.

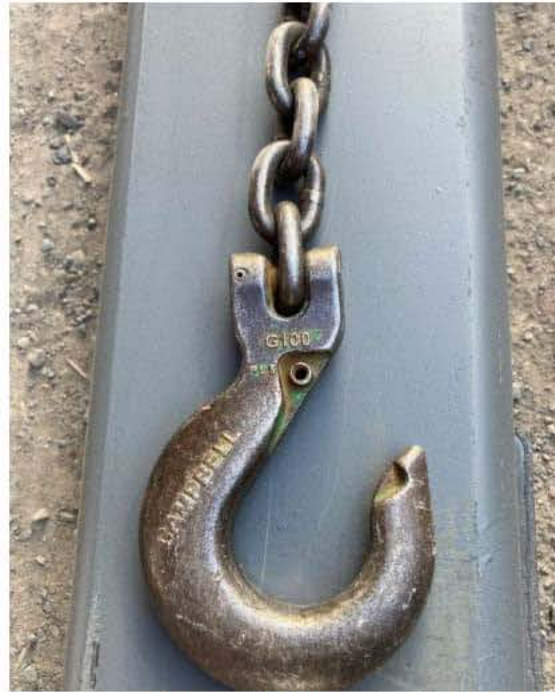
Fig. 8 - Crochet de l'élingue de chaîne utilisé pour déplacer le paquet de contreventements  
Source : CNESST

Le crochet utilisé pour la manutention des paquets de contreventements n'est pas muni de son linguet de sécurité. L'absence du linguet de sécurité facilite l'insertion de la pointe du crochet dans l'ouverture de l'extrémité du contreventement situé sur le dessus du paquet A. Ce type de crochet est conçu pour être utilisé avec un linguet de sécurité.

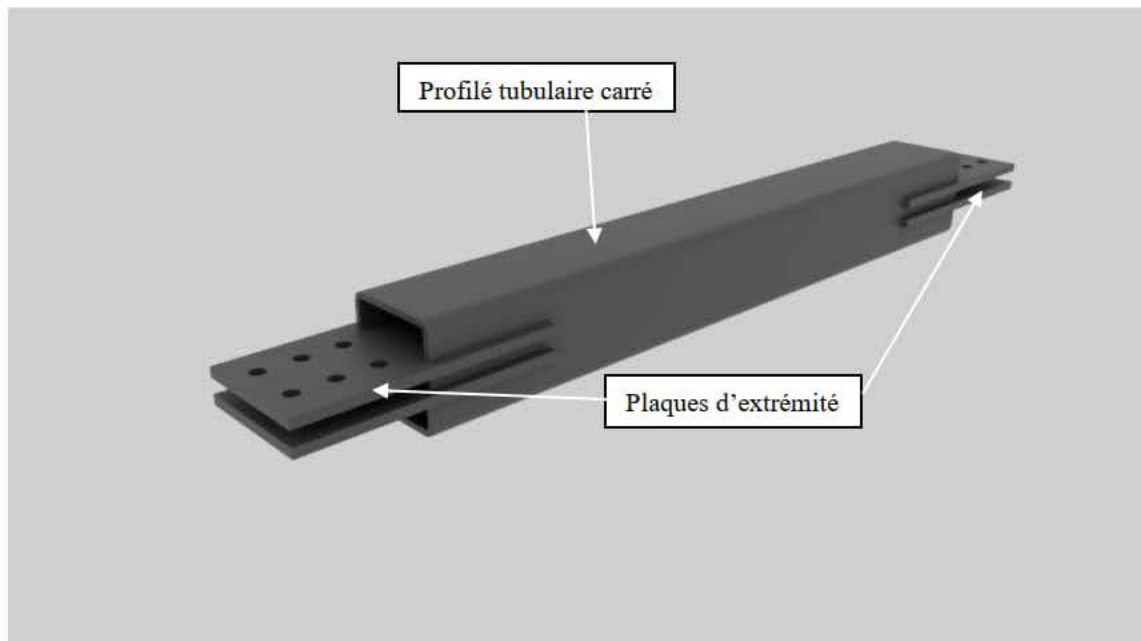
Fig. 9 - Composition des contreventements

Le jour de l'accident, les pièces chargées sont destinées au montage d'une charpente de bâtiment en acier pour un chantier à Québec. Il s'agit de deux paquets composés chacun de trois contreventements en acier de longueur différente. Chaque contreventement est constitué d'un profilé tubulaire carré en acier sur lequel des plaques d'extrémité servant au boulonnage des pièces sont soudées.

Selon les dessins d'atelier des pièces fabriquées, le paquet B, qui chute de la remorque, est composé de deux pièces identiques mesurant chacune 6 495 mm de long et ayant chacun un poids de 530 kg. La troisième pièce mesure 6 397 mm et pèse 523 kg. Le poids total du paquet B est de 1 583 kg.

Les plaques soudées aux extrémités des profilés tubulaires sont plus larges que ces derniers. Ils excèdent la largeur de 18,5 mm de chaque côté, et ce sur une longueur de 863 mm. La longueur des plaques d'extrémité est la même pour l'ensemble des pièces qui forment le paquet B.

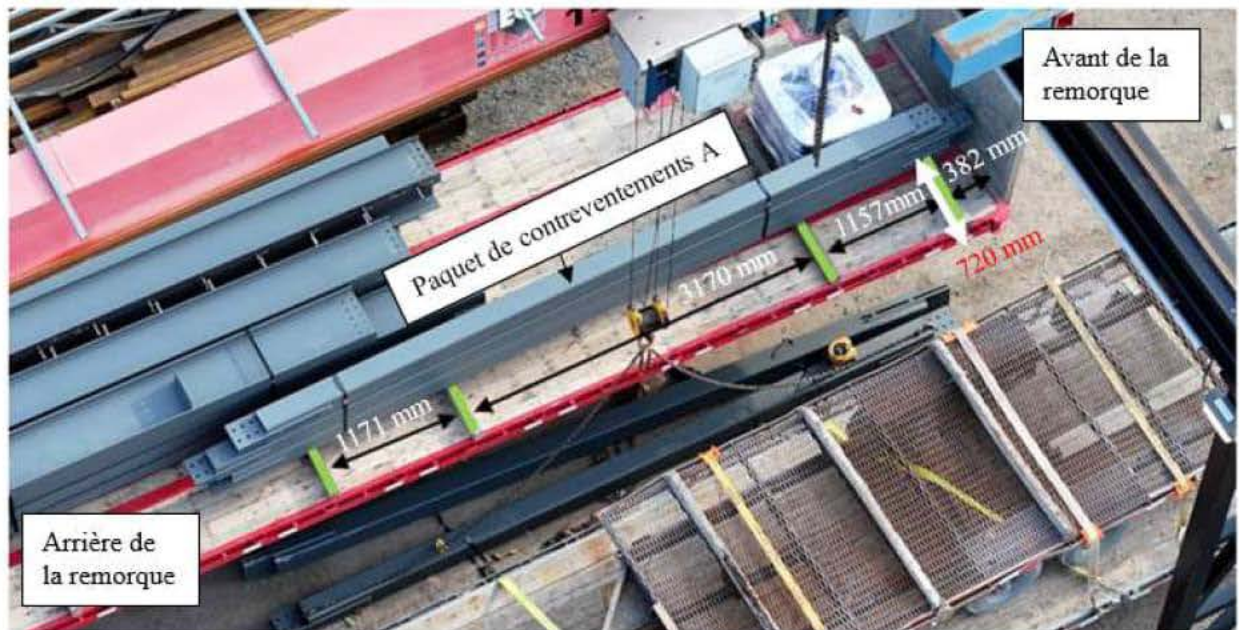
Fig. 10 - *Positionnement des cales d'espacement*  
Source : CNESST

Au début du chargement de la remorque n° 1275, sept cales d'espacement sont positionnées sur le plateau de la remorque afin de supporter les pièces. En raison de la longueur des paquets de contreventements chargés par le travailleur de cour, ceux-ci reposent sur les quatre premières cales d'espacement situées à l'avant de la remorque (voir figure 10).

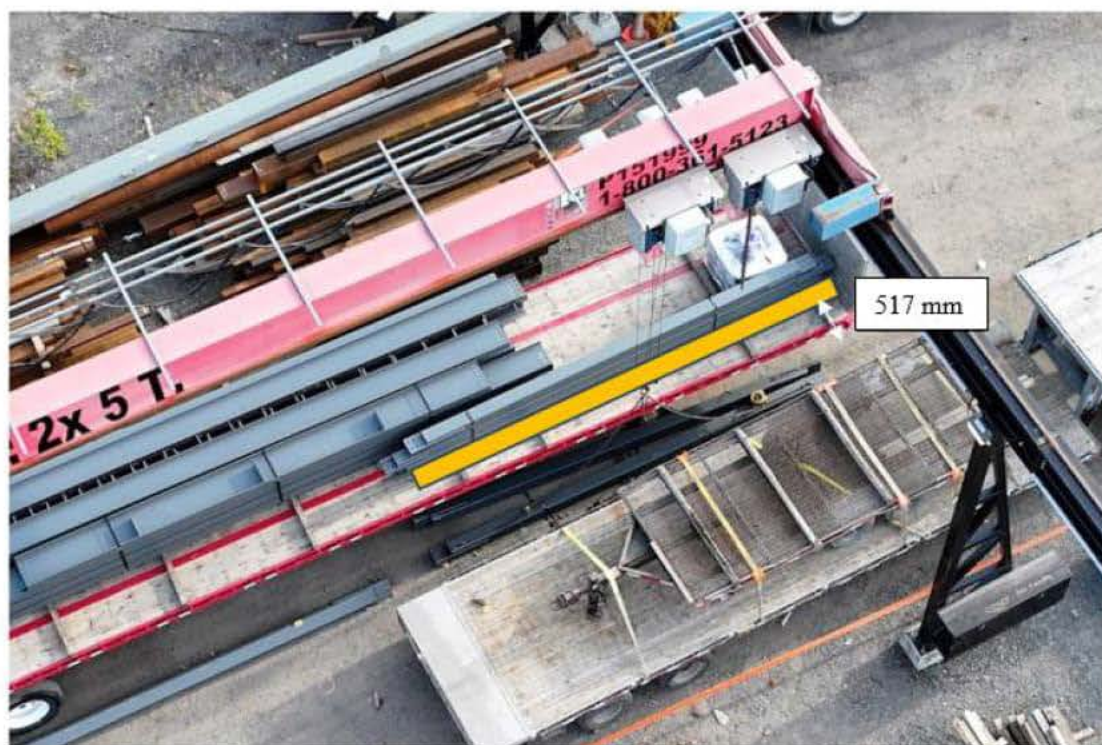
Fig. 11 - *Positionnement approximatif du paquet de contreventements B avant sa chute*

Les paquets de contreventements sont chargés simultanément sur les cales de positionnement. Ils sont positionnés de manière pratiquement parallèle aux pièces déjà présentes sur le plateau de la remorque. Le paquet A est positionné à 720 mm du bord de la remorque au niveau de la première cale d'espacement située à l'avant de la remorque. Quant au paquet B, considérant qu'il est arrimé avec le paquet A lors du chargement et que les paquets sont chargés côte à côte, il se situe à environ 517 mm en bordure de l'extrémité du plateau de la remorque vis-à-vis la même cale.

Les photographies aériennes de la scène d'accident permettent de constater que le paquet A est positionné sur la remorque légèrement en biais par rapport aux bandes colorées rouges du plateau. L'extrémité du paquet B qui se situe vers l'arrière de la remorque est donc positionnée à une distance inférieure à 517 mm du bord de la remorque.
